# **RAPORT PRELIMINAR PRIVIND CERCETAREA ARHEOLOGICĂ DE LA BISERICA „ADORMIREA MAICII DOMNULUI” A FOSTEI MĂNĂSTIRI BORDEȘTI, JUDEȚUL VRANCEA (CAMPANIA 1995)**

*Aurel Nicodei*

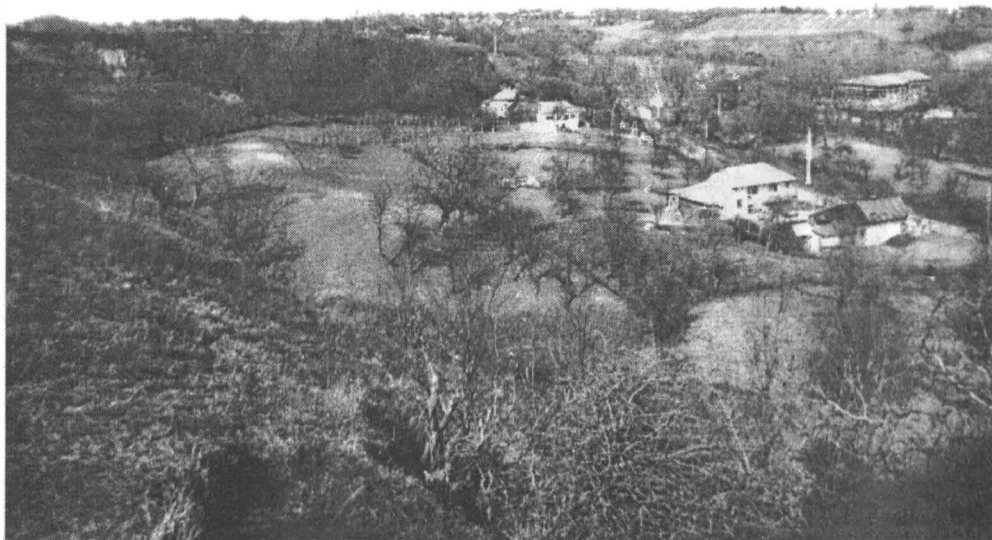
În urma unor alunecări succesive de teren între 1899-1911, biserica este grav avariata și părăsită ca biserică de mir.

*Bordești — zona alunecării de teren*
