POTRIVIT cu orientarea pe care am socotit potrivit a o da, începînd din campania anului 1955, săpăturilor arheologice care se execută la Suceava¹, lucrările efectuate în 1956 între 13 iulie—4 octombrie au urmărit cercetarea atentă a unor obiective mai importante, cu scopul de a epuiza acea cercetare. Sectoarele în care s-au continuat săpăturile au fost restrînse la: I. — Platoul din fața Cetății de Scaun (« Cîmpul Șanțurilor »); II. — « Cetatea de Apus »; III. — Sectorul oraș. În afară de aceasta, colectivul șantierului s-a preocupat în mod mai stăruitor de lucrările de consolidare a Cetății de Scaun care, datorită inițiativei mai ferme și mai constante a autorităților centrale și locale, au început a progresa multumitor.

PLATOUL DIN FAȚA CETĂȚII DE SCAUN

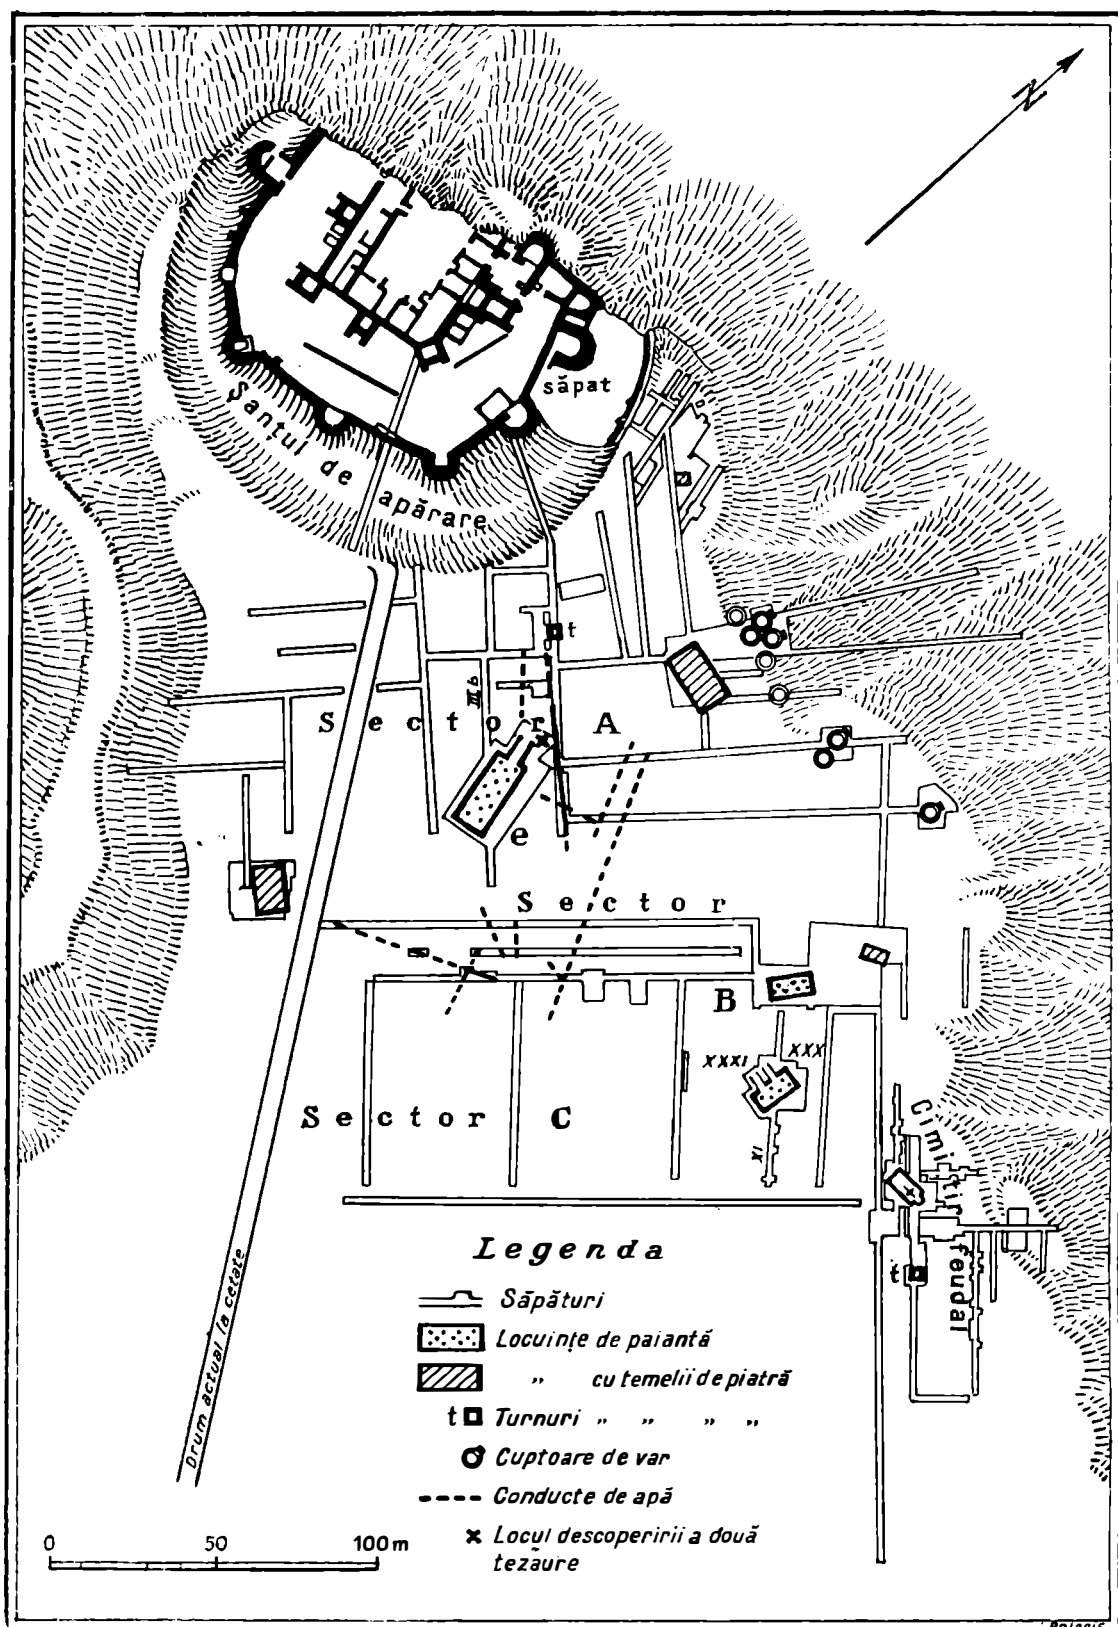
Fig. 1. — Planul general al săpăturilor de pe platou din fața Cetățiu de Scaun a Sucevei.

Cît privește pivnița, din ea s-au păstrat doar pereții, numai pînă la nivelul dărîmăturilor cuprinse în interior. Restul s-a prăbușit, fie în timpul incendiului, fie ulterior, pînă la umplerea ei cu pămînt. Fiind de formă dreptunghiulară, această pivniță are în lungime 25 m și în lățime 9 m. În continuarea ei, pe mijlocul laturii de nord, se află o încăpere de asemenea dreptunghiulară, lungă de 7 m și lată de 5 m. Aici, fără îndoială, se afla intrarea în pivniță (fig. 1).

În groapa γ , situată spre marginea de N a suprafeței « e », și în vecinătatea estică a gîrliciului pivniței, s-au găsit două tezaure (fig. 1). De fapt ele au fost îngropate în cîte o firidă făcută în pereții laterali și diametrali opuși ai gropii. Dacă această constatare a putut fi consemnată clar în ceea ce privește al doilea tezaur, în schimb ea n-a putut fi făcută și atunci cînd a fost descoperit primul tezaur, săpăturile fiind ajunse sub nivelul de săpare al firidei. Numai faptul că și acest tezaur zăcea la aceeași distanță de marginea gropii ca și al doilea tezaur, precum și lipsa oricăror urme de chirpici din groapa tezaurului, prezente în schimb sub nivelul secolului al XVII-lea, ne fac să presupunem același sistem de îngropare și pentru tezaurul din groapa γ .

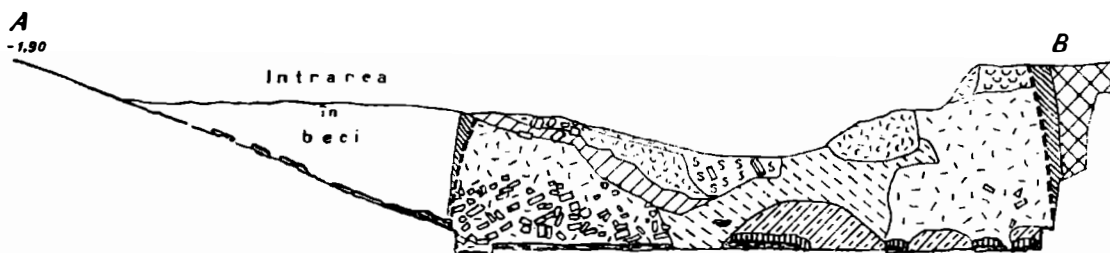
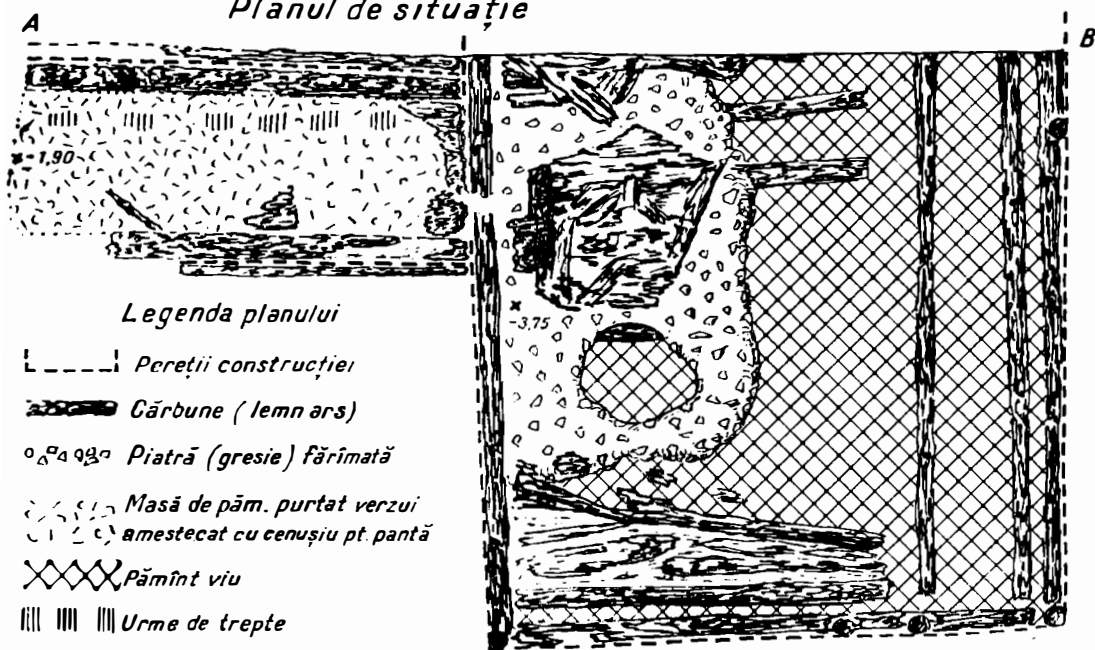
Fig. 5. — Planul pivniței din sectorul B de pe platoul din fața Cetății de Scaun.

Pe latura de est a construcției, la o distanță de circa 8 cm de urs, a fost găsită, pe toată lungimea suprafeței săpată de noi, o a doua bîrnă, paralelă cu prima și cu aproape aceleași dimensiuni (lățimea este aceeași, dar nu putem spune nimic în legătură cu grosimea întrucît bîrna este arsă). Pe aceeași latură și din nou pe toată lungimea suprafeței săpate, a apărut o a treia bîrnă, așezată la circa 80 cm distanță de a doua și cu aceleași dimensiuni (fig. 5).

Dacă pe latura de est situația este aceasta, pe laturile de sud și vest ea se schimbă. Așa, pe latura de sud nu mai apare decît bîrna-urs, alături de care se găsește numai o scîndură, destul de groasă, lată cît bîrnele, menită și ea probabil să mărginească pe latura din spre urs o suprafață lată de circa 80 cm acoperită cu scînduri.

Pe latura de vest a construcției situația se simplifică și mai mult, fiindcă în afara bîrnei-urs nu mai avem nimic (fig. 5).

Profilul A-B

Planul de situație

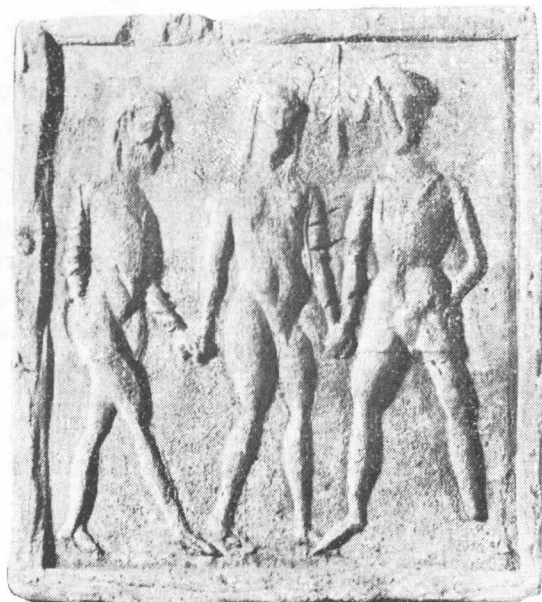
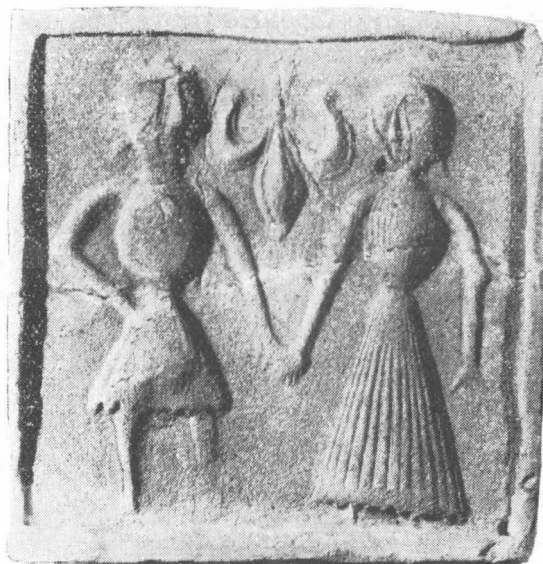
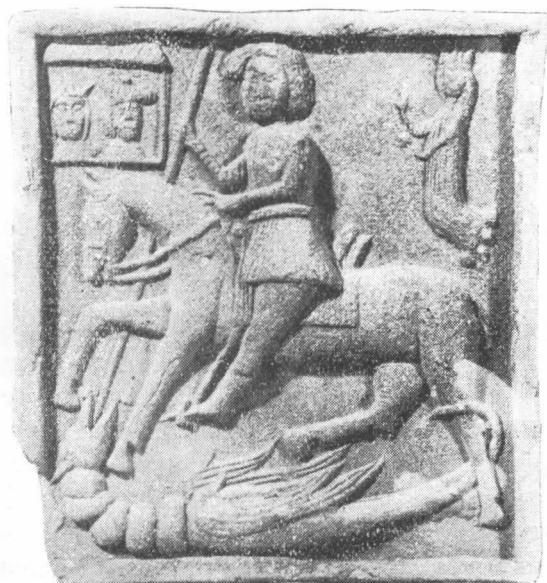
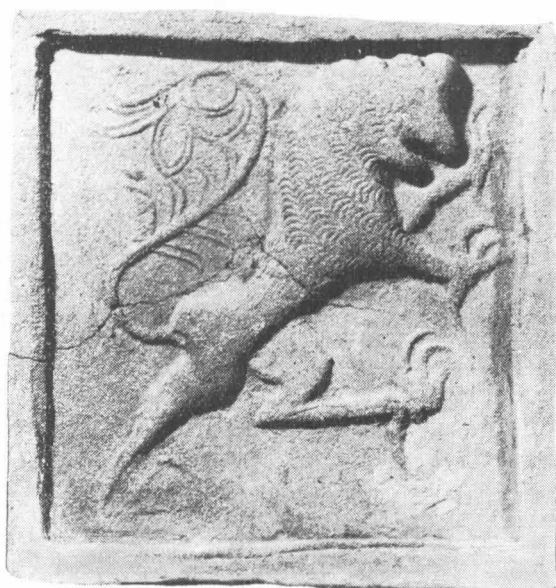
Fig. 6. — Teracote de sobă din a doua jumătate a sec. al XV-lea.

De o importanță excepțională sînt resturile sobei prăvălite în beci. Numărul foarte mare al tipurilor de cahle, precum și absoluta noutate a unor motive ornamentale folosite la unele din ele, dovedesc priceperea meșterilor ce le produceau (fig. 6).

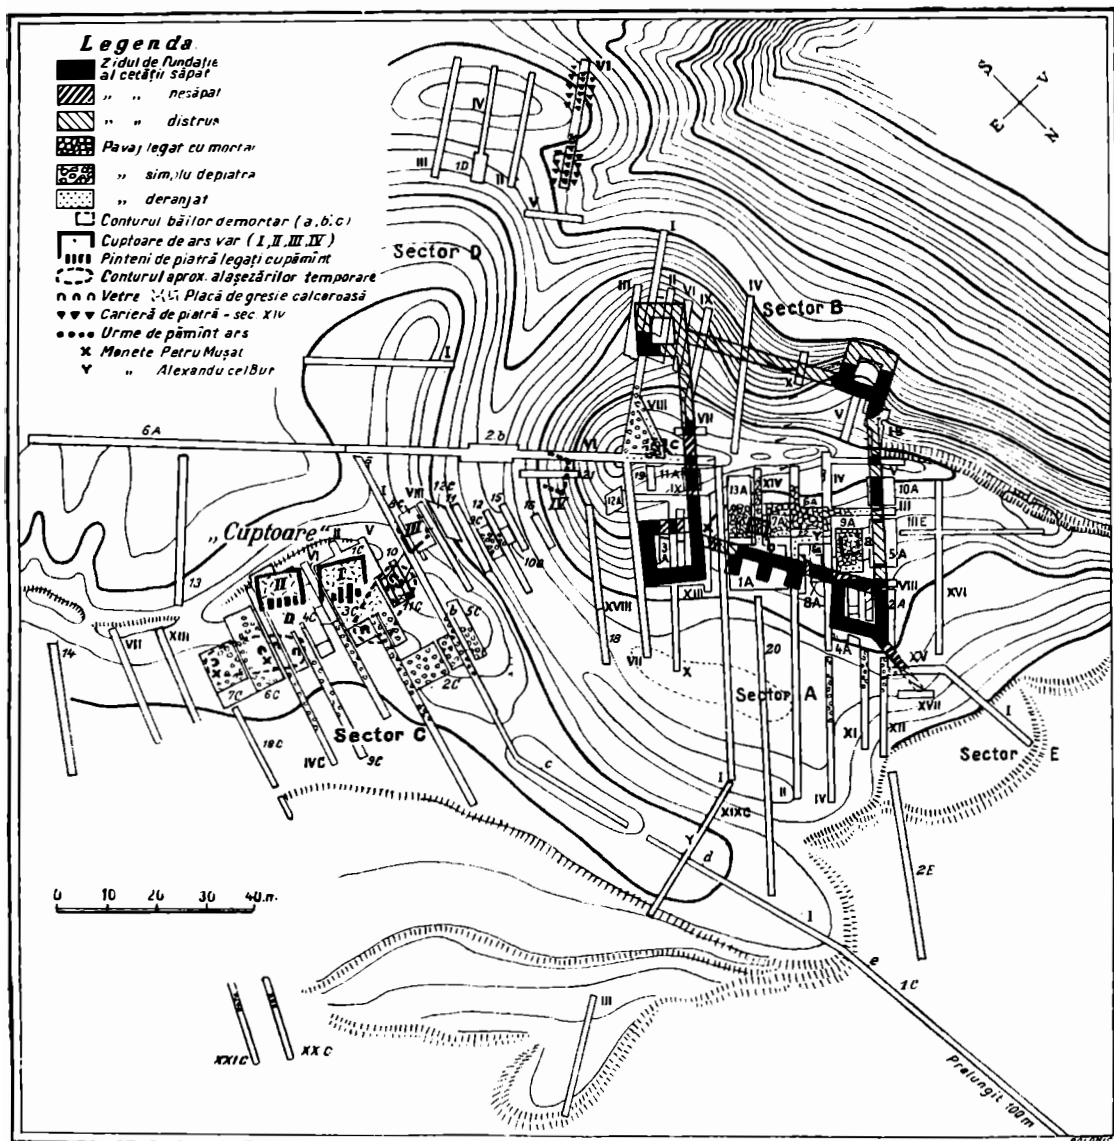
Fig. 7. — Planul general al săpăturilor de la Cetatea de Apus a Sucevei, 1952—1956.

Lucrările s-au desfășurat în următoarele sectoare: a) sectorul cuptoare în așezarea temporară; b) șanțul și valul mare de apărare al cetății; c) incinta cetății; d) carierele de piatră cu șanțul și valul mic de apărare (fig. 7).

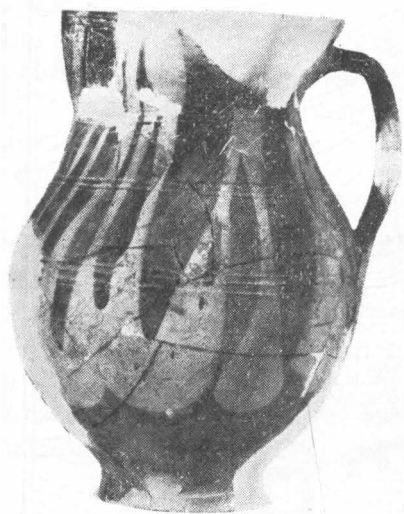
Fig. 8. — Cană de lut din sec. al XIV-lea.

Cercetarea a început prin lărgirea înspre nord a casetei 4 C. Cu acest prilej s-a putut studia aproape întreaga suprafață pe care o ocupă cuptorul II. Se poate afirma de pe acum că acest cuptor are foarte multe afinități cu cuptorul I. El este adosat crestei care desparte sectorul C de sectorul D, are același plan și aceleași dimensiuni cu ale cuptorului I și este construit după aceeași tehnică. Regiunea de nord-est a cuptorului nu a putut fi cercetată în întregime, și de aceea în momentul de față nu se pot formula încheieri definitive. În cuprinsul cuptorului II s-a găsit o cană de lut ars cu gura trilobată, decorată cu angobă albă (fig. 8).

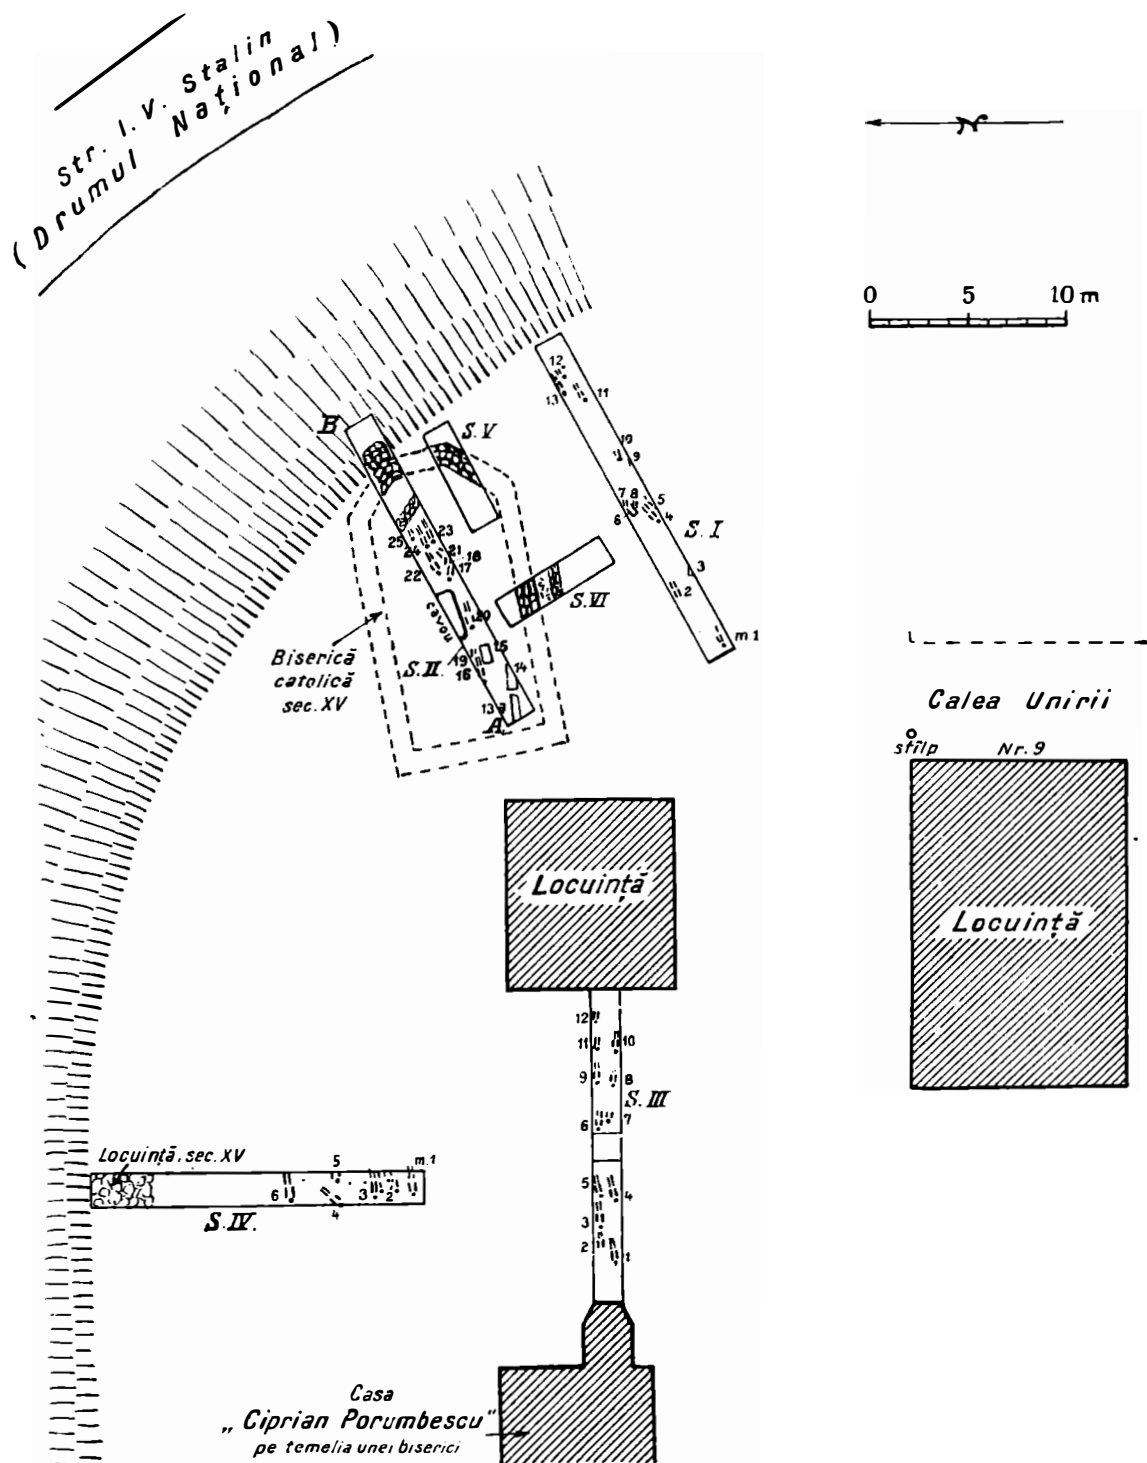
Fig. 9. — Planul general al săpăturilor din oraș, sectorul « drumul național », 1956.

În campania din vara anului 1956 s-au întreprins săpături arheologice pe platoul din partea de nord-est a orașului, în imediata apropiere a șoselei naționale Suceava—Ițcani. Sondajele efectuate au cuprins o suprafață de teren de aproximativ 1000 m² și au constatat în deschiderea a 4 secțiuni centrale (S. I, II, III, IV) și 2 secțiuni auxiliare (S. V și VI) (fig. 9).

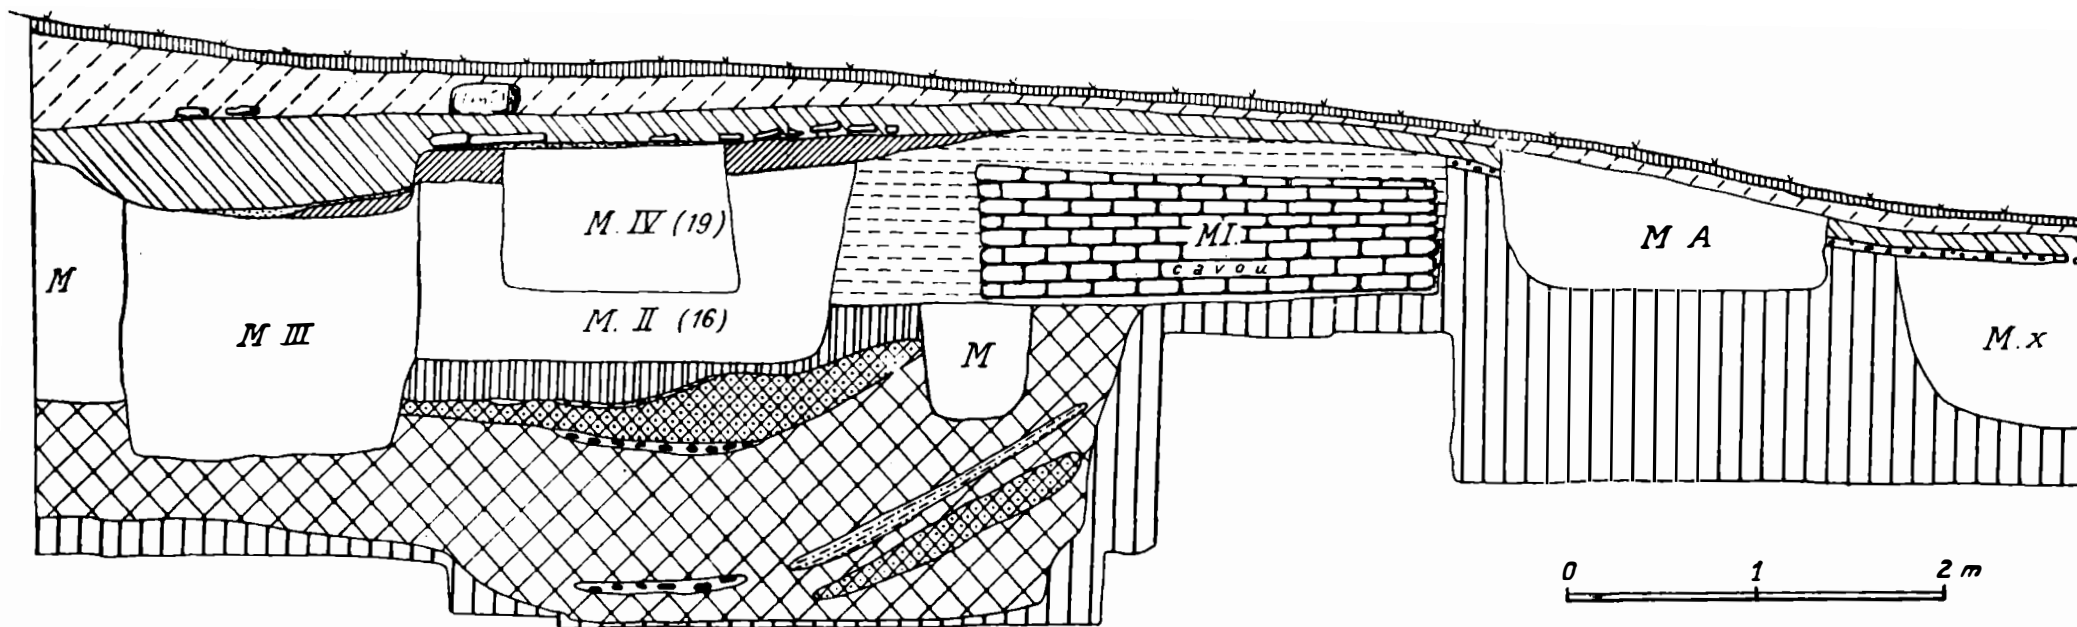
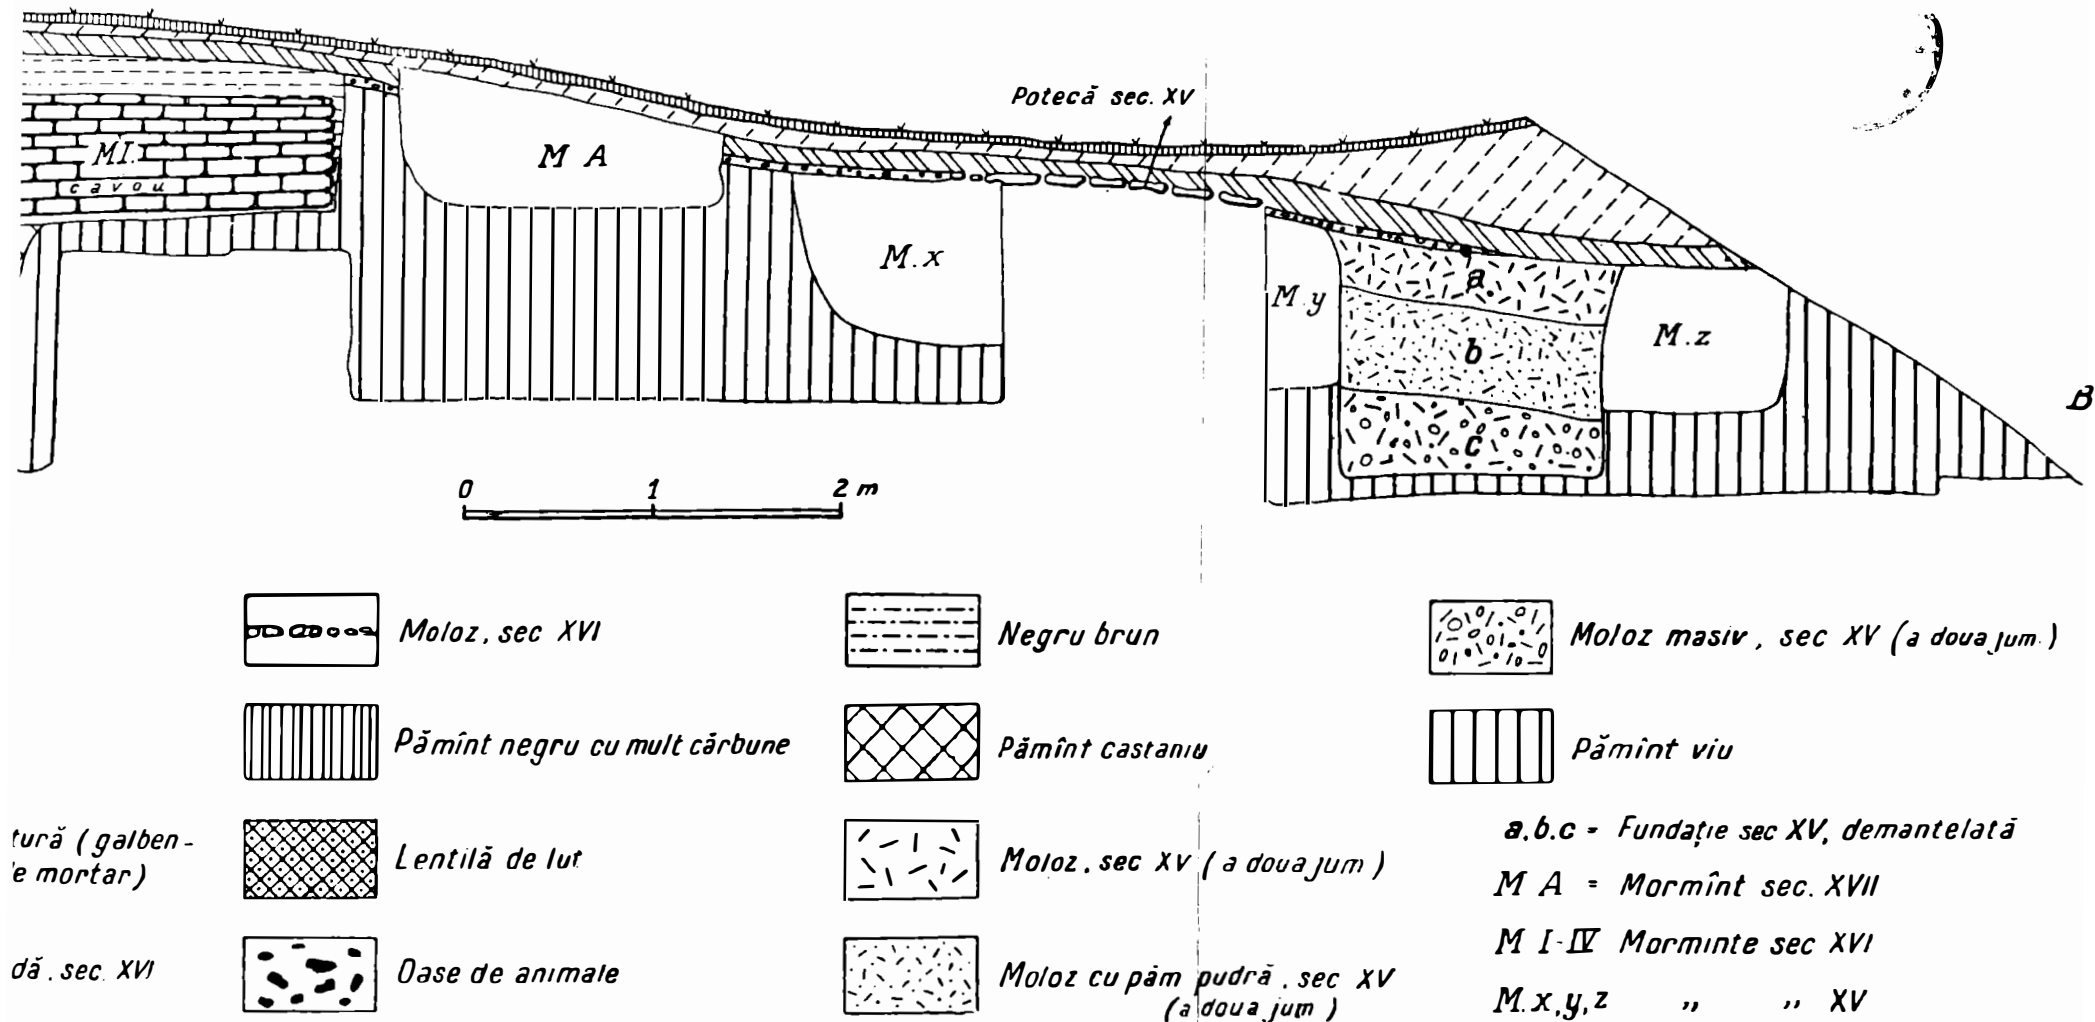
Fig. 10. — Profilul de nord al secțiunii S. II din sectorul « drumul național ».

Prima manifestare de activitate omenească din epoca feudală a fost surprinsă în S. II și e reprezentată printr-o groapă rectangulară neobișnuit de mare (fig. 10). Ea a fost interceptată pe una din laturile mari. Nivelul de săpare nu s-a putut observa, deoarece gropile de morminte ulterior săpate au deranjat întregul nivel. Săparea s-a făcut aproximativ vertical, iar adâncimea variază între 2,50 m și 3 m de la nivelul solului actual. În pământul de nivelare a gropii, de culoare castanie, cu câteva lentile de pământ galben, negru-brun și negru-cenușos, s-au găsit numeroase oase de animale (părți din cutia craniană, maxilare, fragmente din membre etc.), precum și fragmente ceramice lucrate la roată, de culoare cenușie, unele avînd șampilat ornamentul în « brazi » la baza vasului. Această ceramică datează pe la sfîrșitul sec. XIV și începutul celui următor. În partea superioară a depunerilor

de la sfîrșitul sec. XIV și începutul sec. XV, a fost folosit în vederea scoaterii unei cantități mari de lut necesar construcțiilor care foloseau chirpiciul; lutul e aici de o calitate superioară.

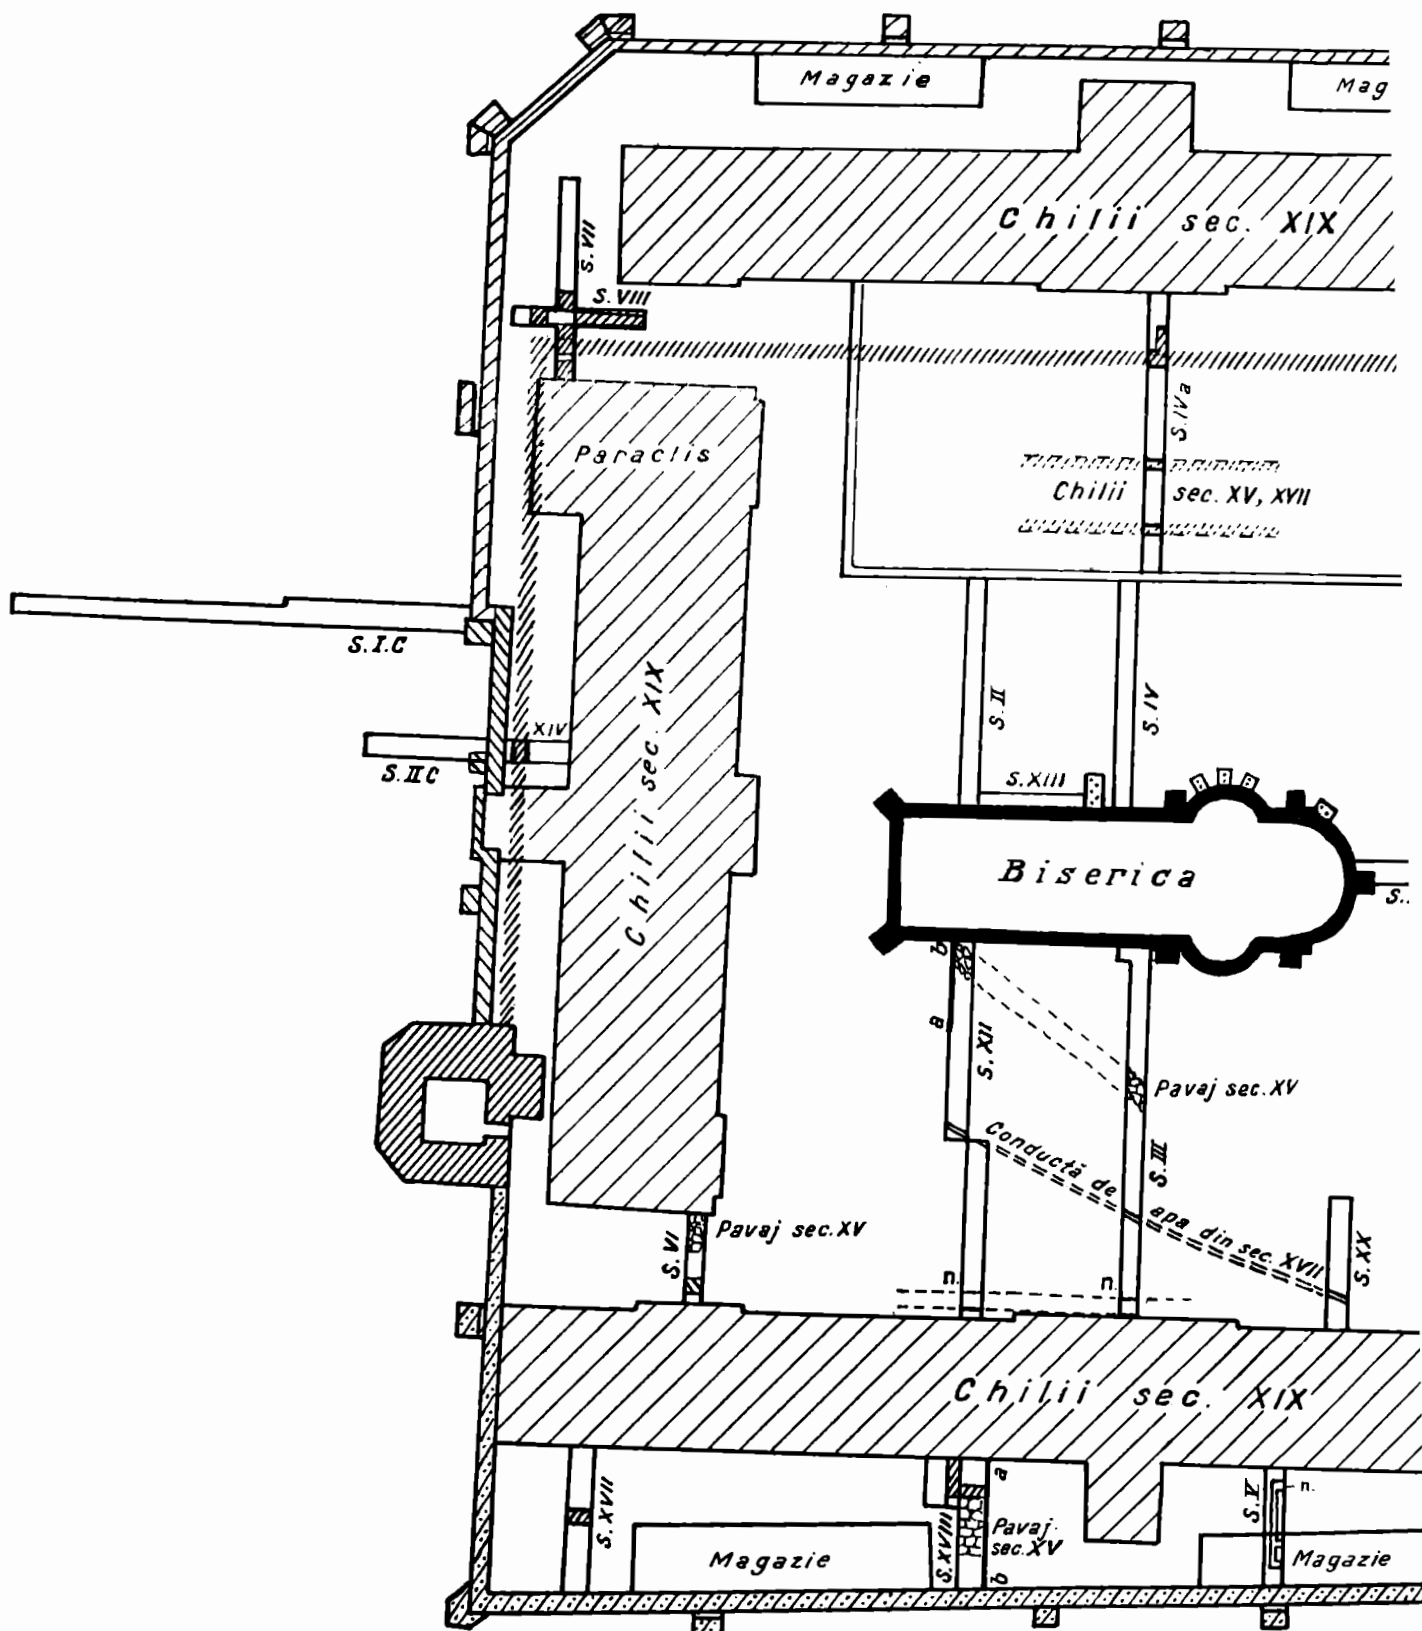
Fig. 11. — Planul general al săpăturilor de la mănăstirea Putna
www.cimec.ro

Astfel, în șanțul XIX a apărut un zid făcut din piatră de riu legată cu mortar, tencuit îngrijit pe ambele fețe. Zidul este gros de 1,05 m și are direcția est-vest; el a fost prins și în șanțul XXI. De acesta se țese un altul de aceeași factură, care se îndreaptă de la sud la nord (fig. 11).

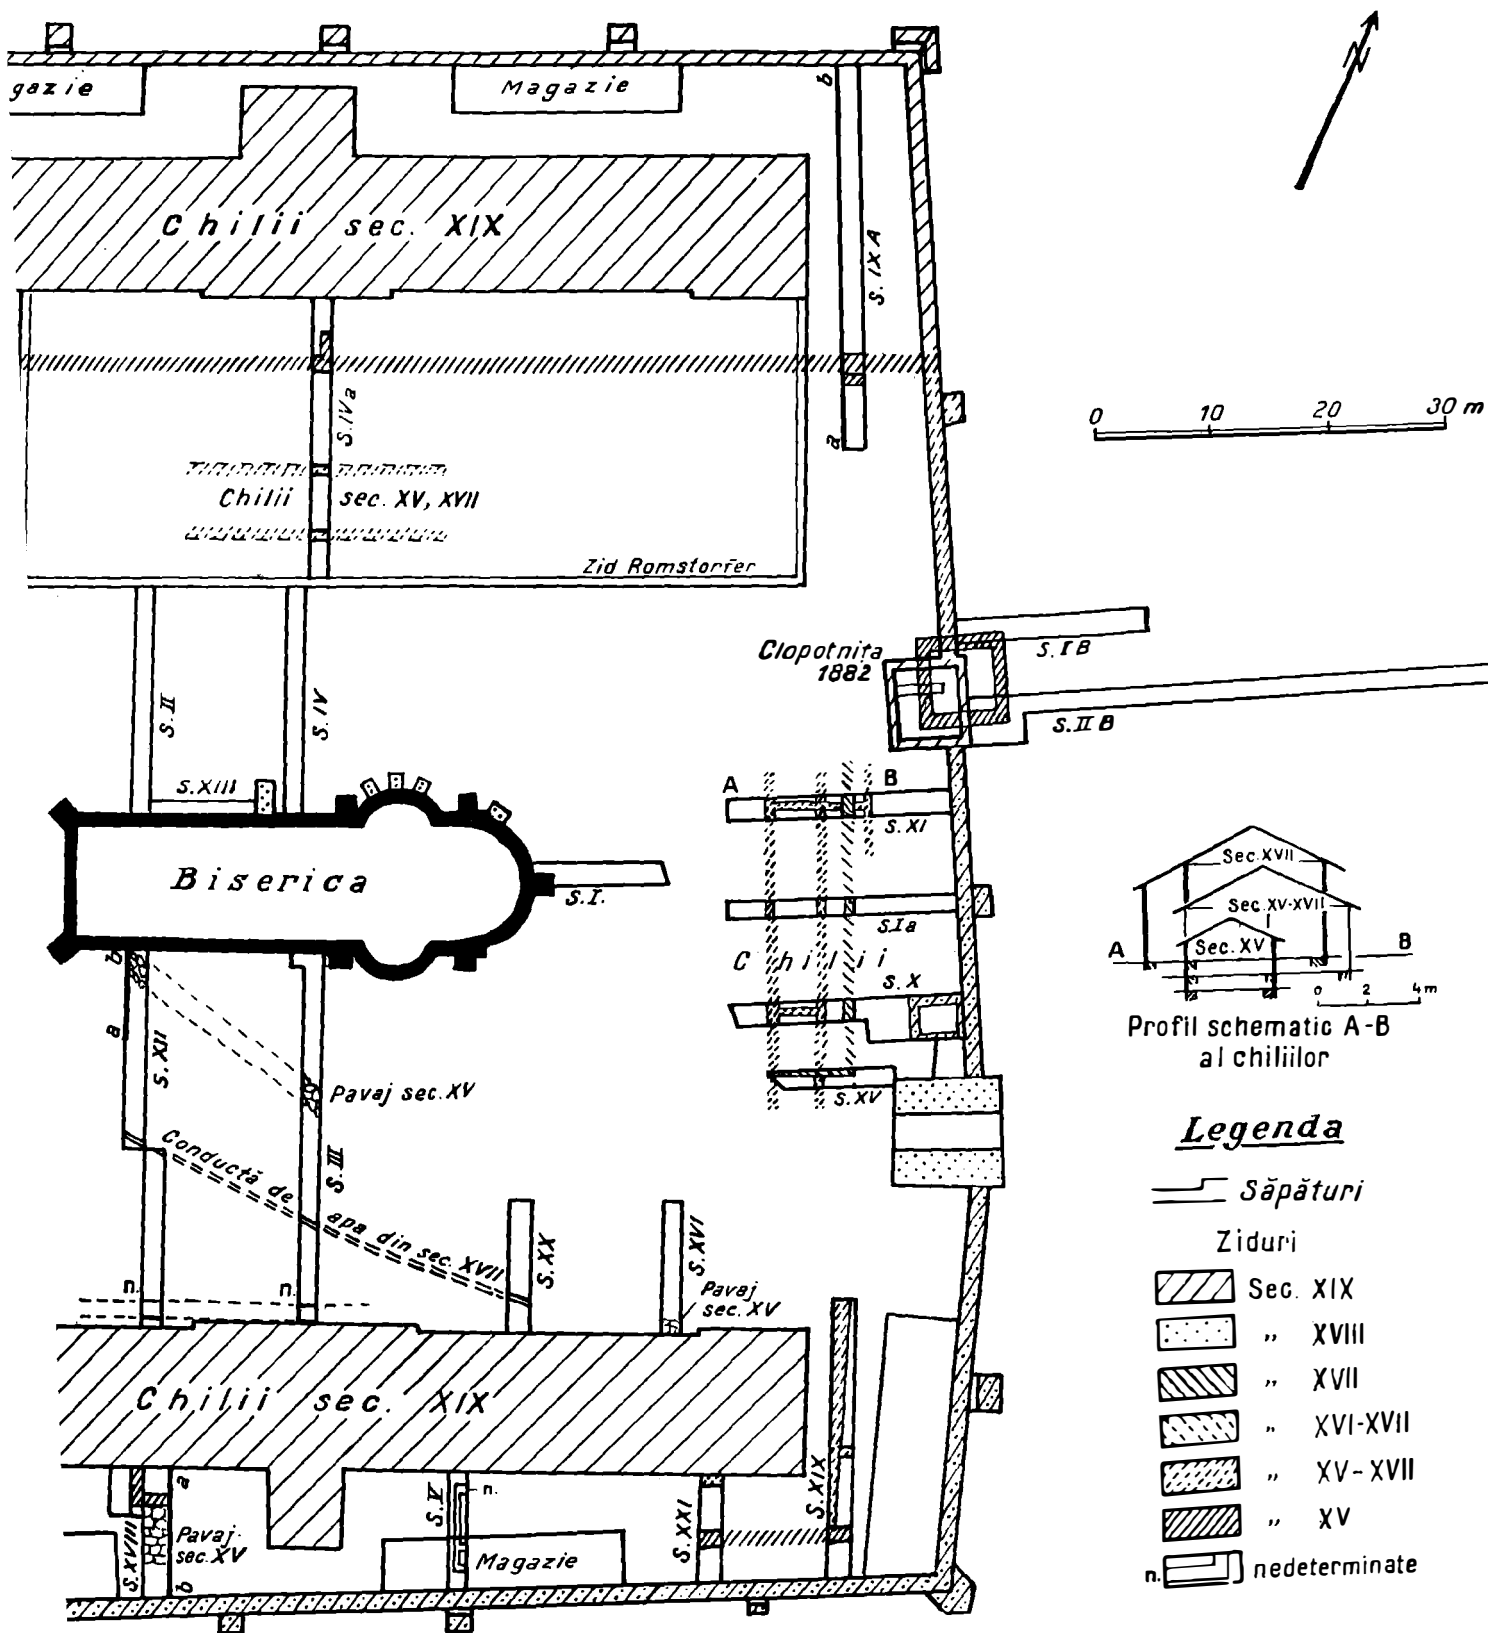
Pentru urmărirea în continuare a zidului de incintă din sec. al XV-lea s-a cercetat porțiunea de teren din colțul de NE al incintei actuale. În acest scop s-a executat secțiunea IX A — lungă de 28,50 m și lată de 1,50 m (fig. 11). S-au constatat următoarele:

în secolul al XVIII-lea. Totodată s-a văzut că şirul de chilii din secolul al XVII-lea se termină în acest loc, unde s-a prins limita lor de sud. În schimb chiliile incendiate în 1484 se întind mai departe (fig. 11).

Secţiunea XII A a fost croită pe latura de sud a bisericii, la 12 m vest de secţiunea III A (1955), în aşa fel ca partea ei de nord să se sprijine jumătate pe pridvor şi jumătate pe pronaos. Capătul de sud al secţiunii XII A ajunge până la zidul de nord al actualei trapeze (fig. 11).

В раскопках на северной стороне были вскрыты фундаменты двух постепенно воздвигнутых построек XV в. Можно было установить, что постройка на восточной стороне монастыря была перестроена в XVI—XVII вв. (рис. 11).

Раскопками крепостной стены установлено, что нынешняя восточная, поставленная в XVIII в. стена покоится на фундаменте XV в. На той же стороне были обнаружены две прямоугольные башни (рис. 11).

Les fouilles effectuées sur le flanc Nord ont dégagé les fondations de deux constructions du XV^e siècle, élevées successivement. On a pu préciser que celle située dans la partie Sud-Est du monastère a subi des réfections aux XVI^e et XVII^e siècles (fig. 11).

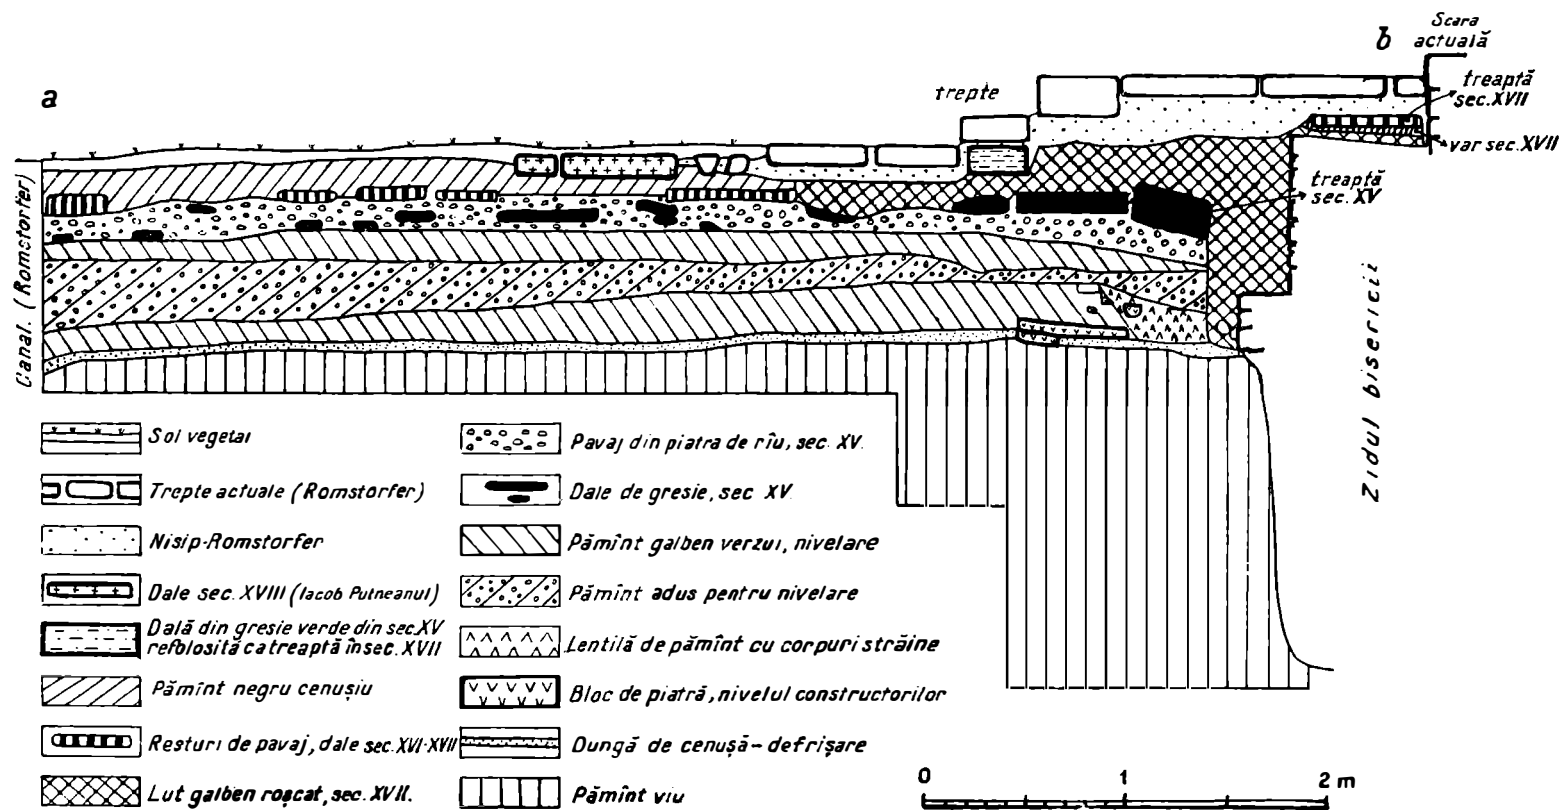
Fig. 13. — Profilul de vest al secțiunii XII A. (Fragment).

Au monastère de Putna, les fouilles ont poursuivi les objectifs suivants : l'église, les cellules placées sur les flancs Sud et Est du monastère et le mur d'enceinte. Pour ce qui est de l'église, on a essayé d'établir le rapport existant entre le parvis et le pronaos. A cause des réparations qu'elle a subies au XVII^e siècle, on n'a pas pu préciser le rapport entre les fondations du XV^e siècle et le niveau correspondant qui entoure l'église (fig. 13).

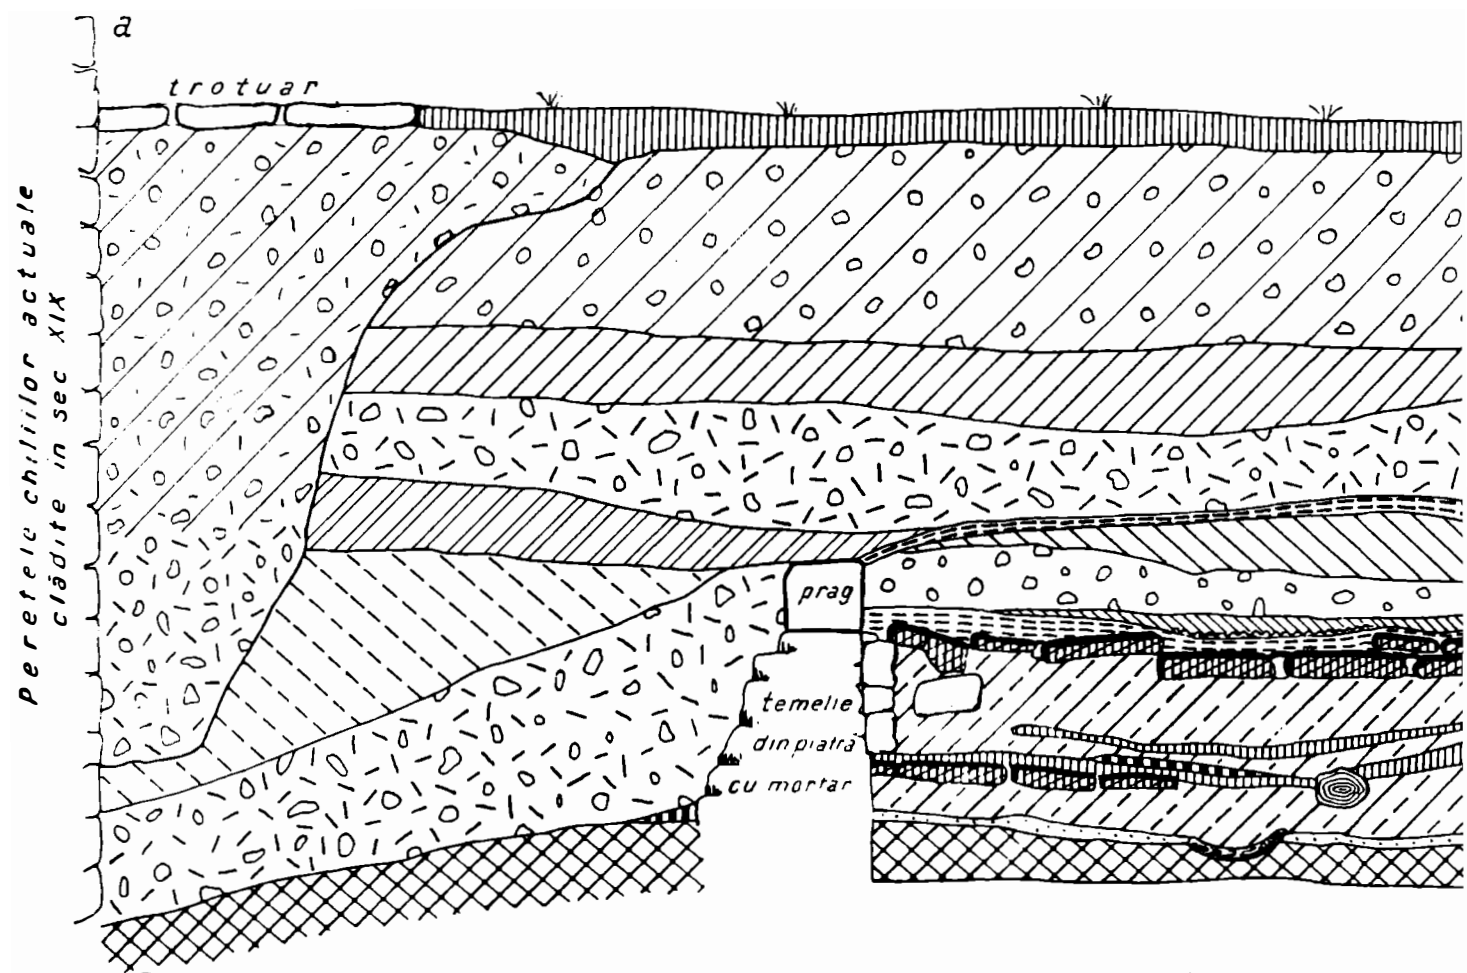
În profilele pereţilor S. XII A (fig. 13) se observă o înălţare care începe de la dunga de defrişare, sau mai precis de la nivelul constructorilor şi se întinde până la nivelul care marchează momentul de folosire al monumentului.

Раскопки в монастыре Пунта имели своим назначением следующие объекты: церковь, кельи на южной и восточной стороне монастыря и крепостную стену. У церкви была произведена попытка определить отношение между притвором и передней частью. Произведенная в XVII в. перестройка церкви не позволила установить связь между фундаментом XV в. и окружающими церковь уровнями (рис. 13).
