SONDAJUL DE LA MĂNĂSTIREA MAMUL

(r. Drăgășani, reg. Pitești)

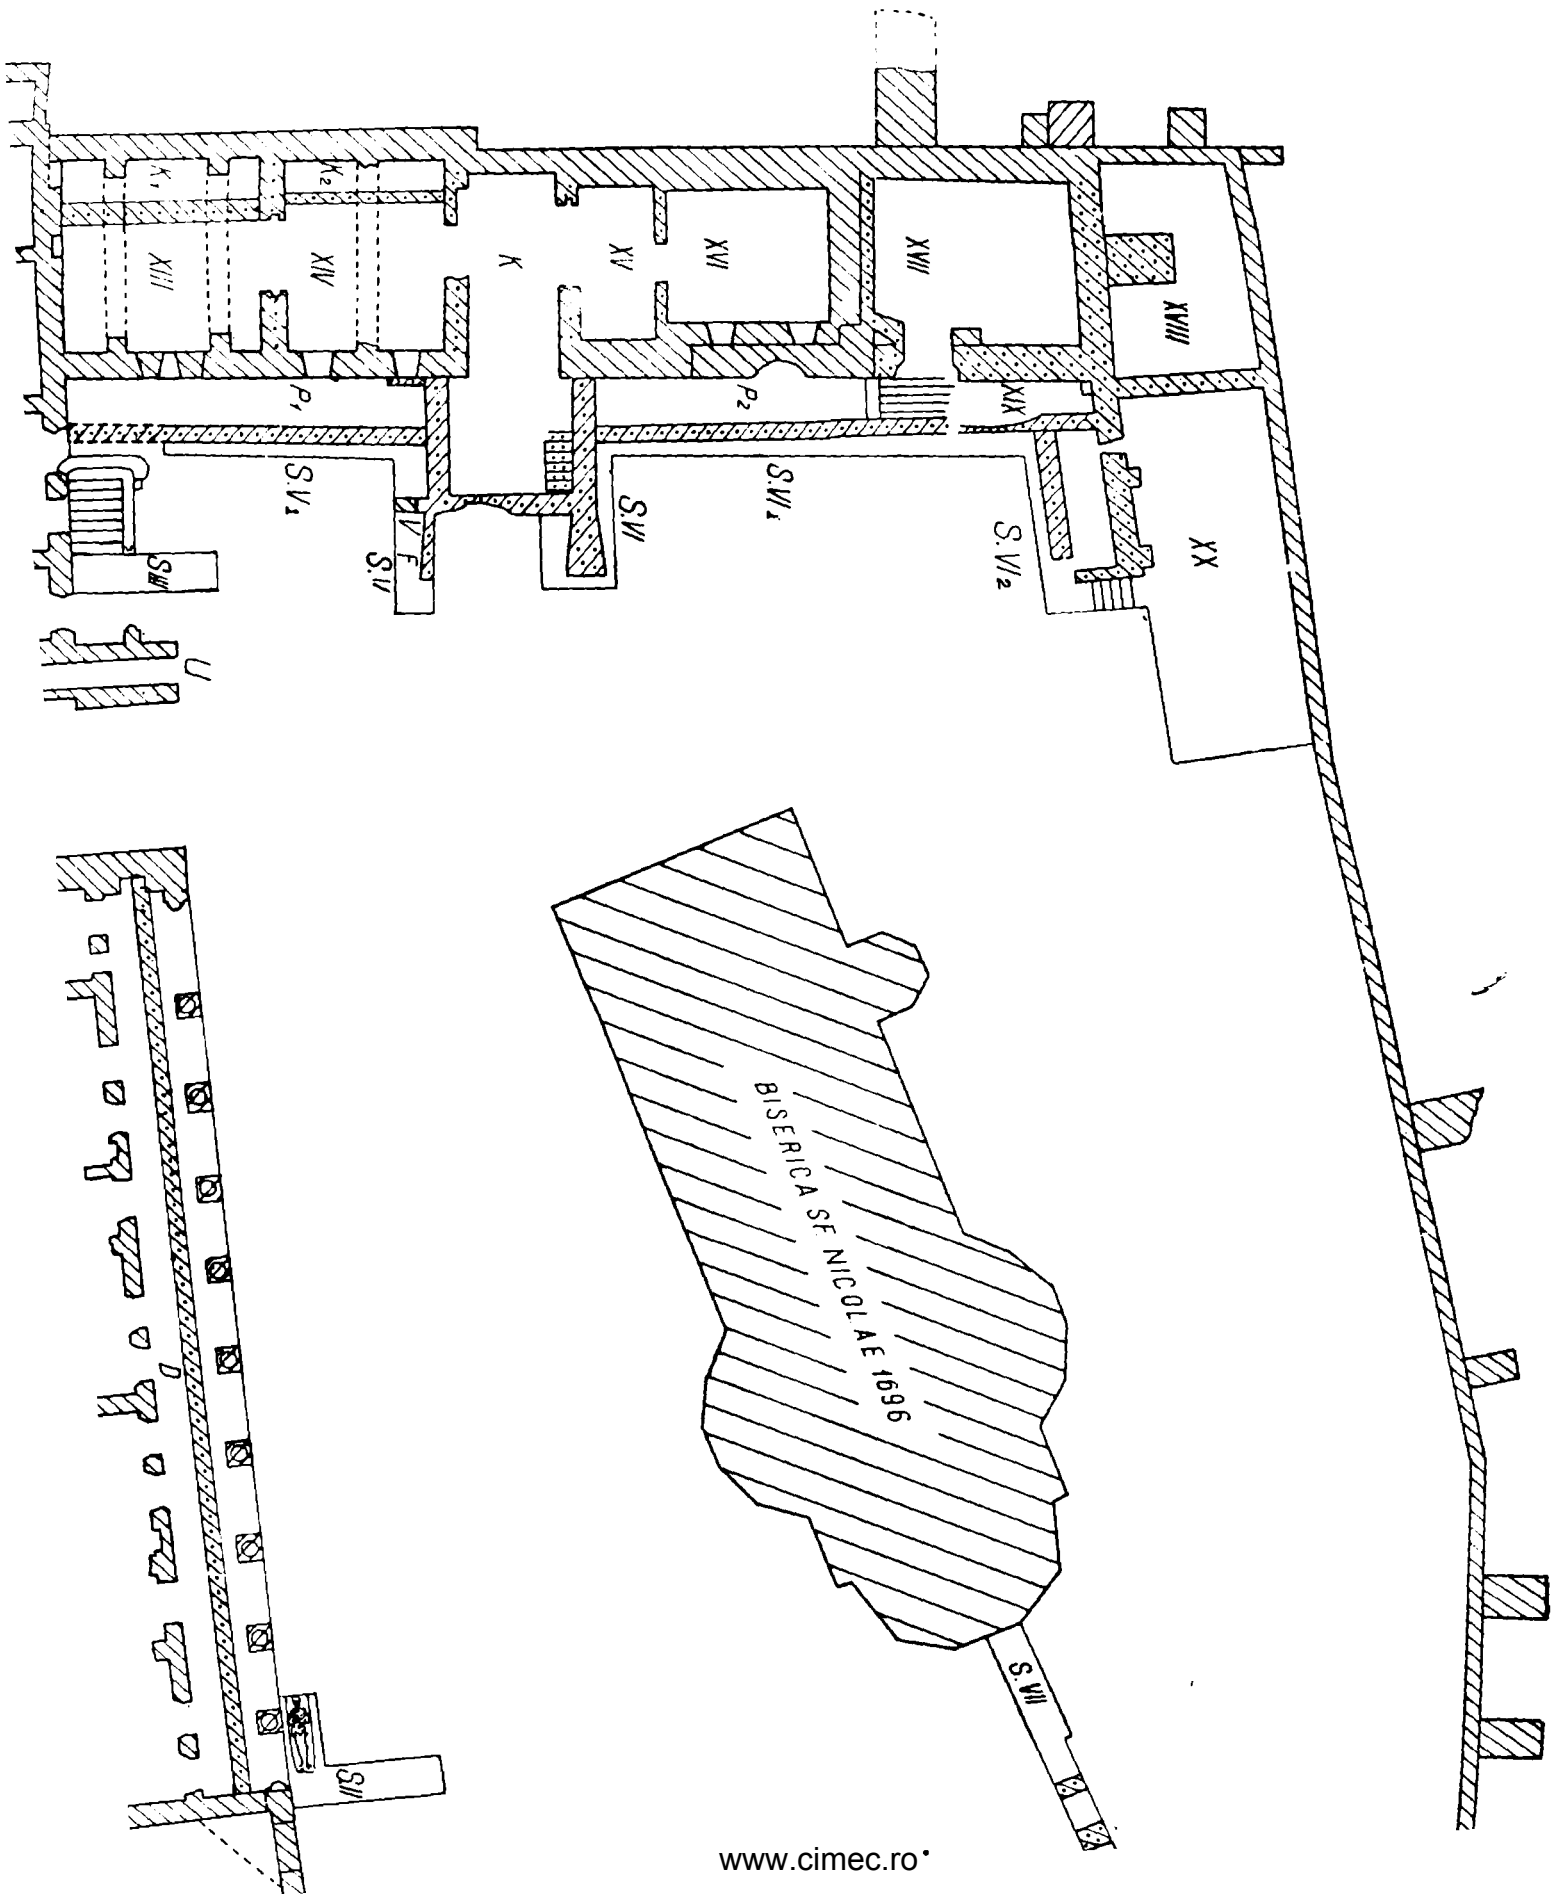
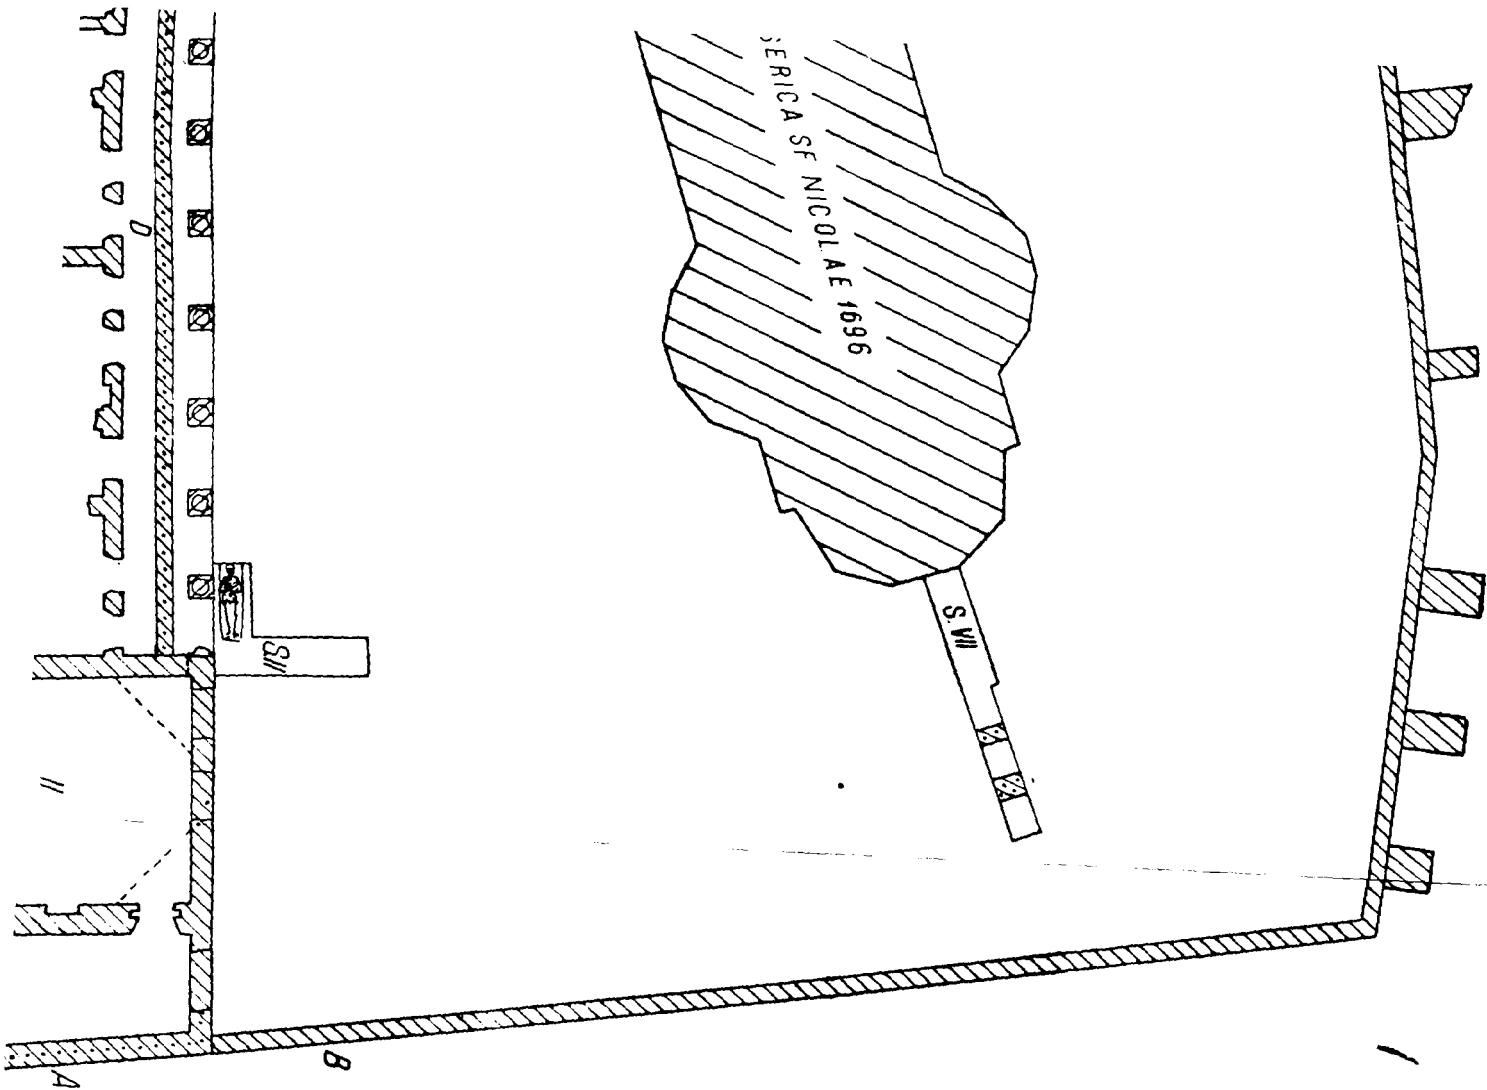
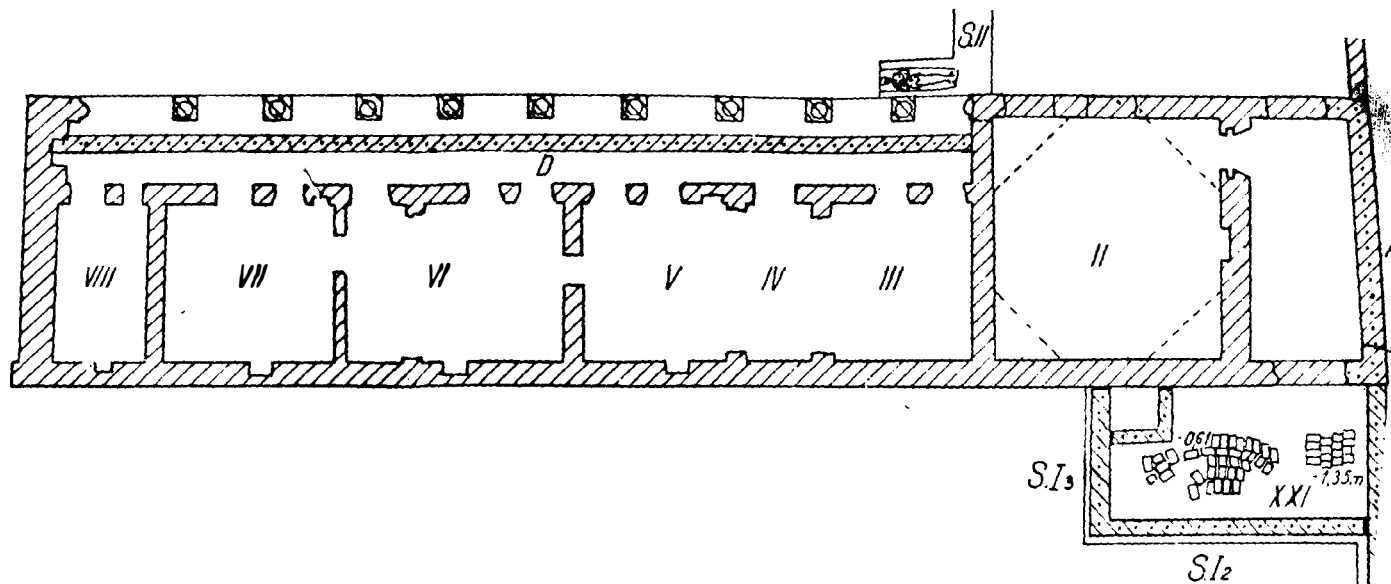
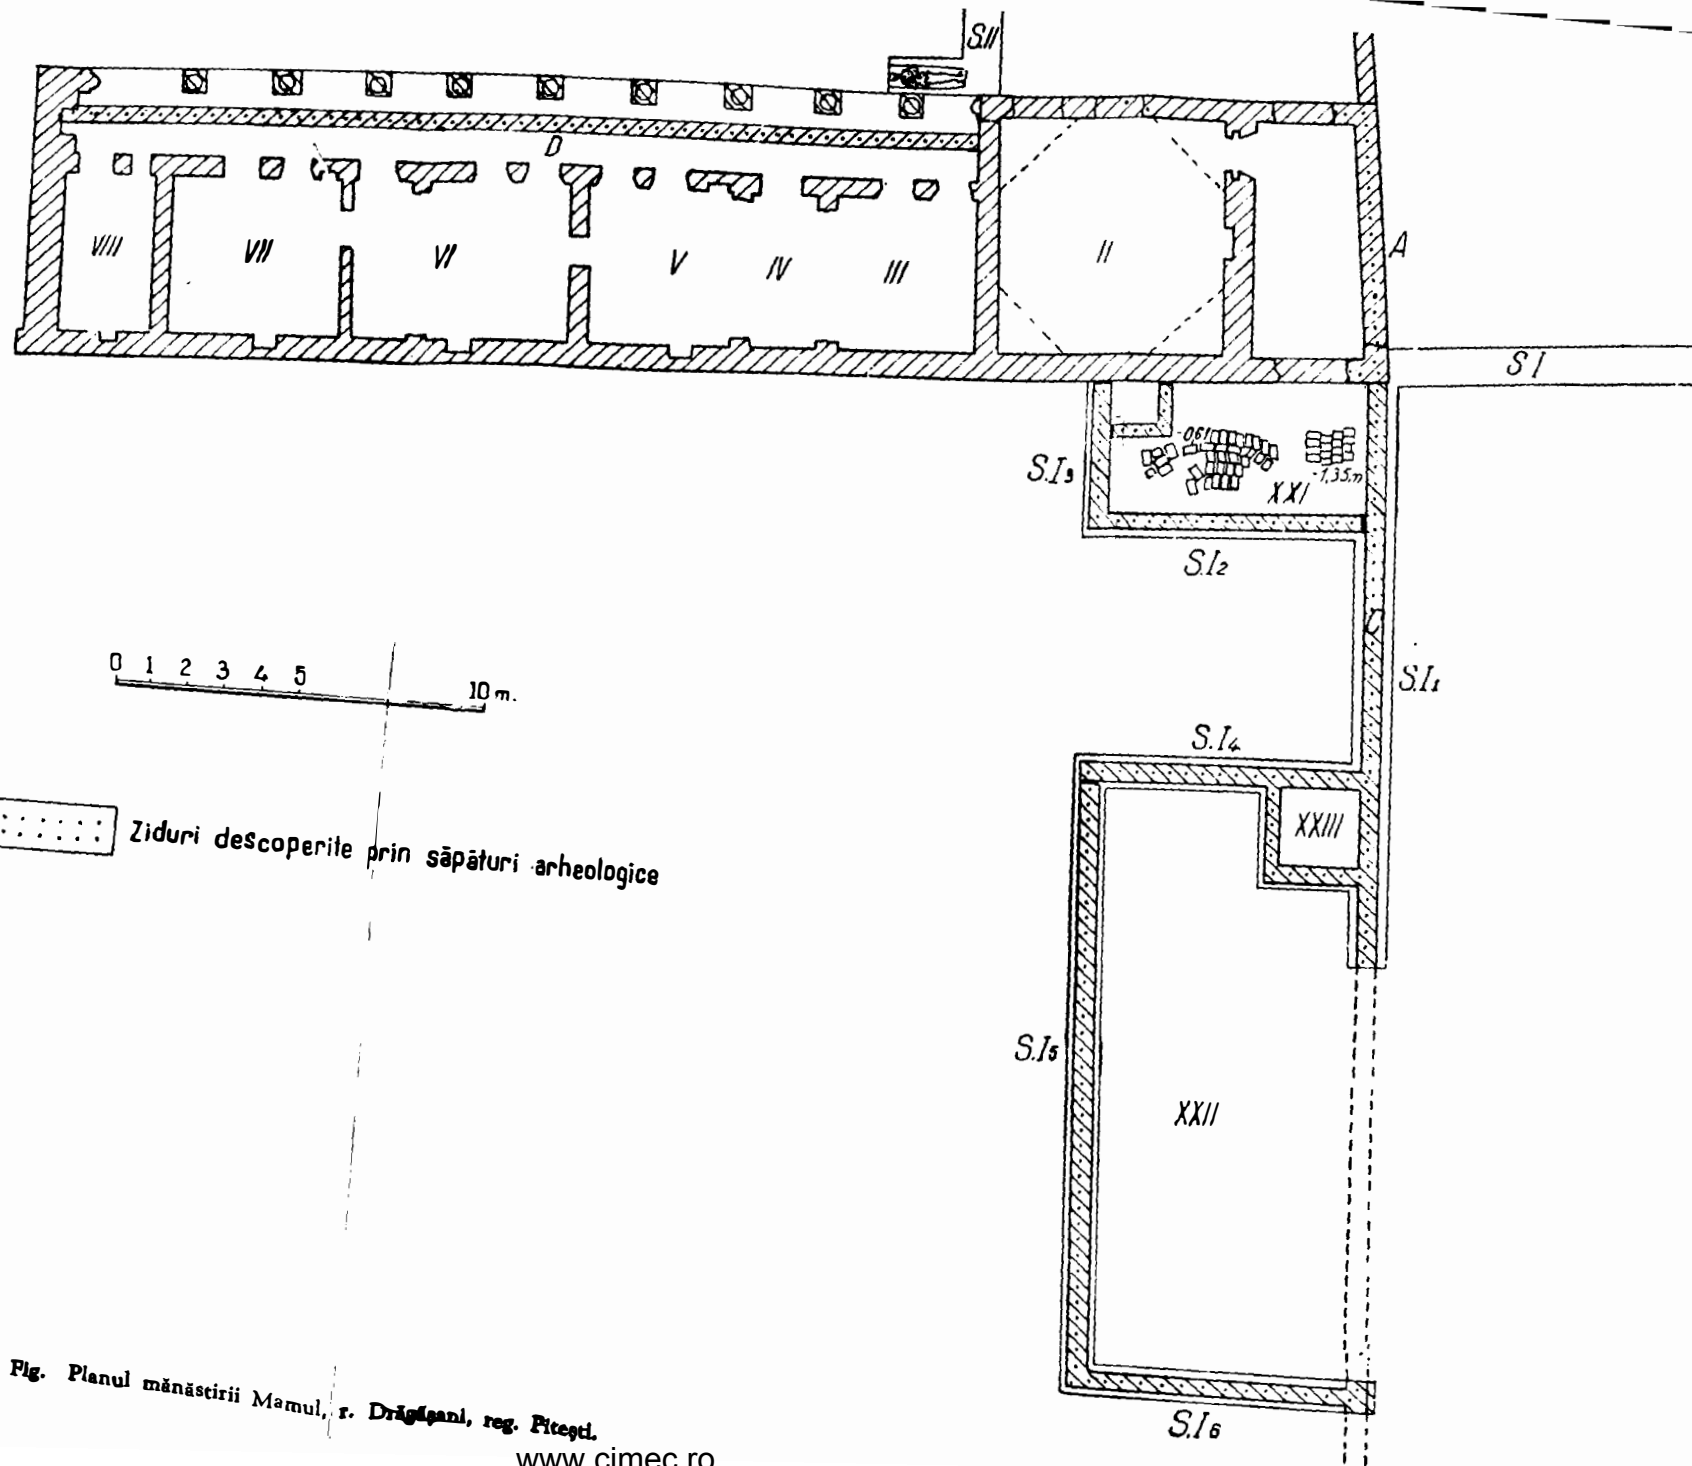
1.- Fig. Planul mănăstirii Mamul, r. Drăgășani, reg. Pitești.

MĂNĂSTIREA Mamul, ctitorie din anul 1696 a voievodului Constantin Brîncoveanu, pe urmele unei ctitorii mai vechi, din secolul al XVI-lea¹, e situată pe malul drept al pîrăului cu același nume, în comuna Lungești. În vederea lucrărilor de restaurare a chiliilor mănăstirii (fig. 1), executate de ICSOR, s-au efectuat unele sondaje preliminare, la sfîrșitul lunii mai și începutul lunii iunie 1956, prin care s-a urmărit:

1. Pentru rezolvarea primei probleme, s-a trasat un șanț lung de 8 m și lat de 1 m, perpendicular pe latura de est a chiliilor din partea de sud a mănăstirii, către extremitatea de sud-est a acestora (S.I). La adîncimea de 0,35 m de la suprafața solului, sub un strat de pămînt vegetal și altul de dărîmături moderne, s-a dat peste zidul A, gros de 0,70 m, ce închidea încăperea I, pe latura ei de răsărit. Degajîndu-se latura exterioară a temeliei acestui zid, pe toată lungimea ei, s-a observat că la colțul de NE al chiliilor i se alătura capătul zidului de incintă, din partea de E a mănăstirii (B), iar de la colțul de SE continua, spre sud, un alt zid de cărămidă (C), lat de 0,66 m. Acesta a fost urmărit pe o mare parte din lungimea lui, constatîndu-se că închidea, în spre ESE, unele construcții mai tîrzii, situate în afara incintei vechi a mănăstirii. O astfel de construcție (XXI) era alăturată chiliilor, în partea de sud a acestora, iar alta (XXII) se afla la o distanță mai mare de ele. Cu privire la prima, s-a făcut observația că avea două pavaje de cărămidă, unul la adîncimea de 0,61 m și altul la 1,35 m, de la suprafața solului actual, ceea ce reprezintă două etape de clădire bine distincte. A doua construcție, mult mai mare (XXII), avea în colțul de est o mică încăpere pătrată, boltită (XXIII). Ambele construcții au fost dezvelite numai în parte, cercetarea lor nefiind prevăzută în planul de lucru.

Tot în legătură cu determinarea limitei de est a chiliilor de la sud de biserică, s-a identificat locul ușii dintre încăperea nr. I și camera boltită nr. II, precum și pavimentul de cărămidă al acesteia din urmă.

2. Pentru a se preciza raportul dintre galeria de pe latura de nord a aceluiași chilii și colțul de nord al camerei boltite (nr. II), s-a trasat o secțiune perpendiculară pe amândouă, în punctul de unire al lor (S. II). Din cauza unor obstacole greu de înlăturat, secțiunea s-a redus la dimensiunile de 3,50 m lungime și 1 m lățime. Ea a dus la observația că temelia colonadei, ce mărginește galeria spre nord, e mai nouă decât a încăperii boltite. Ea se sprijină pe o temelie mai veche, care este o continuare a temeliei camerei boltite pe trompe (nr. II). În plus, cercetarea mai amănunțită a feții de nord a zidului, pe toată înălțimea lui, a dat puțină constatări că zidul camerei boltite era tencuit, în momentul când i s-a alăturat zidul galeriei. Pridvorul cu colonadă de deasupra galeriei, precum și întregul etaj al chiliilor III—VIII, inclusiv al camerelor I și II, au fost construite într-o perioadă mai târzie și anume în prima jumătate a secolului al XIX-lea. Singura construcție cu etaj de pe latura de sud a mănăstirii, pare să fi fost la început, în epoca brâncovenească, numai «clopotnița», pe sub care se află azi intrarea principală.

Cu privire la galeria mărginită de colonadă, s-a observat că ea avea un paviment de cărămidă, peste care s-a găsit un strat subțire și continuu de cărbune, rezultat de pe urma unui incendiu. Spre marginea exterioară a galeriei, între stîlpii de cărămidă, se afla un rînd de cărămizi, așezate pe cant, avînd partea superioară rotunjită și la un nivel puțin mai înalt decât acela al pavimentului. Pavimentul de cărămizi a fost așezat pe un strat de umplutură din nisip și moloz, gros de circa 0,10 m. Sub acest strat, la 0,86 m de peretele de nord al chiliilor și paralel cu el, s-a dat peste temelia unui zid de cărămidă, gros de 0,42 m (D). Zidul pare să fi făcut parte din balustrada unei galerii anterioare, mai strîmtă decât cea de azi.

3. Secțiunea S. III, executată perpendicular pe zidul de nord al chiliilor, sub actuala scară T de la vest de intrarea principală, n-a dat peste o continuare a galeriei și în această parte a chiliilor, ci numai peste o groapă de var. Scara însăși este o creație a restaurărilor executate acum vreo 25 de ani, ușa (U) și scara ce duceau la etajul foisorului sau clopotniței de deasupra intrării principale aflîndu-se pe latura de nord, în grosimea zidului din stînga intrării.

Un alt sondaj (S. IV) executat în afara incintei, la vest de intrarea principală, a dat, imediat sub stratul de pămînt vegetal, peste temelia unui zid de cărămidă (E), gros de circa 0,45 m, paralel cu colonada exterioară, de la sud de chiliile din această parte a mănăstirii. Zidul încheia anumite încăperi ce continuau spre

4. Cercetările efectuate pe platforma de cărămidă ce acoperă pivnițele de la vest de biserică au precizat, pe baza urmelor foarte slabe de ziduri ce s-au mai păstrat, că deasupra acesteia se înălțau alte încăperi (XIII—XVII), existente de o parte și de alta a unui coridor median (K). Alte două coridoare (K 1 și K 2) se aflau pe latura de vest a chiliilor, în jumătatea de sud a acestora. În ceea ce privește raportul dintre capetele de sud ale zidurilor ce închideau încăperile de deasupra pivniței și zidul chiliilor de pe latura de miazăzi a mănăstirii, pe care primele cădeau perpendicular, s-a observat că se țeseau între ele, ceea ce denotă că și unele și altele au fost înălțate în același timp. În schimb, zidul mai subțire (circa 0,40 m), ce se afla la un nivel mai jos decât chiliile, la 1—1,50 m de zidul de est al pivniței, mărginind desigur o galerie sau o prispă (P_1 , P_2) deschisă înspre curtea mănăstirii, e de dată mai târzie, deoarece capătul lui de sud nu se țese, ci se alătură cu zidul chiliilor pe care cade perpendicular.

În plus, o cercetare în fața pivniței a dus la constatarea că gîrliciul acesteia era închis pe latura de est cu un zid gros de 0,75 m, iar pe laturile de nord și sud cu alte două ziduri avînd grosimea de 0,85 m și lungimea de 5,40 m, prelungindu-se către răsărit ca doi piteni puternici și lățindu-se în spre capete pînă la dimensiunea de 1,15 m. Din zidul de sud al gîrliciului pornea spre miazăzi un zid gros de 0,80 m (V), ce nu se lega organic cu acesta și care n-a fost urmărit decît pe o mică porțiune a lui.

5. Către colțul și latura de nord a zidului de incintă al mănăstirii, cercetările au fost îngreunate de grămezile mari de materiale de construcție, depozitate în acest loc, pentru lucrările de restaurare a chiliilor. Cu toate acestea, la 3,30 m de zidul de incintă amintit, s-a dezvelit temelia unui zid de cărămidă, gros de 0,90 m, ce pornea din zidul de incintă de pe latura de vest, cu care se țesea în punctul de unire și continua apoi spre răsărit. Zidul a putut fi urmărit pe o lungime de 6,50 m, constatîndu-se că, la distanță de 4,40 m de la incinta de vest, din el se va ramifica spre sud un alt zid, închizînd o încăpere (nr. XVII), situată la capătul de nord al pivniței. La distanță de 5,50 m de același zid de incintă, se ramifica spre nord încă un zid, ce închidea o ultimă încăpere (XVIII), în colțul de nord al mănăstirii. Cea mai mică încăpere din această parte (XIX) se afla la extremitatea de nord a galeriei P_2 . În interiorul ei era scara de acces în camera XVII, existentă la subsol. Pe latura de nord a incintei, imediat la răsărit de încăperea nr. XVIII, se afla încă o pivniță mai mică, iar mai departe se înălțau alte chilii, ale căror temelii n-au fost cercetate.

Рис. 1. — План монастыря Мамул.

Fig. 1. — Plan du monastère de Mamul.
