SONDAJUL DE LA MĂNĂSTIREA COTMEANA

(r. și reg. Pitești)

I. BARNEA și N. CONSTANTINESCU

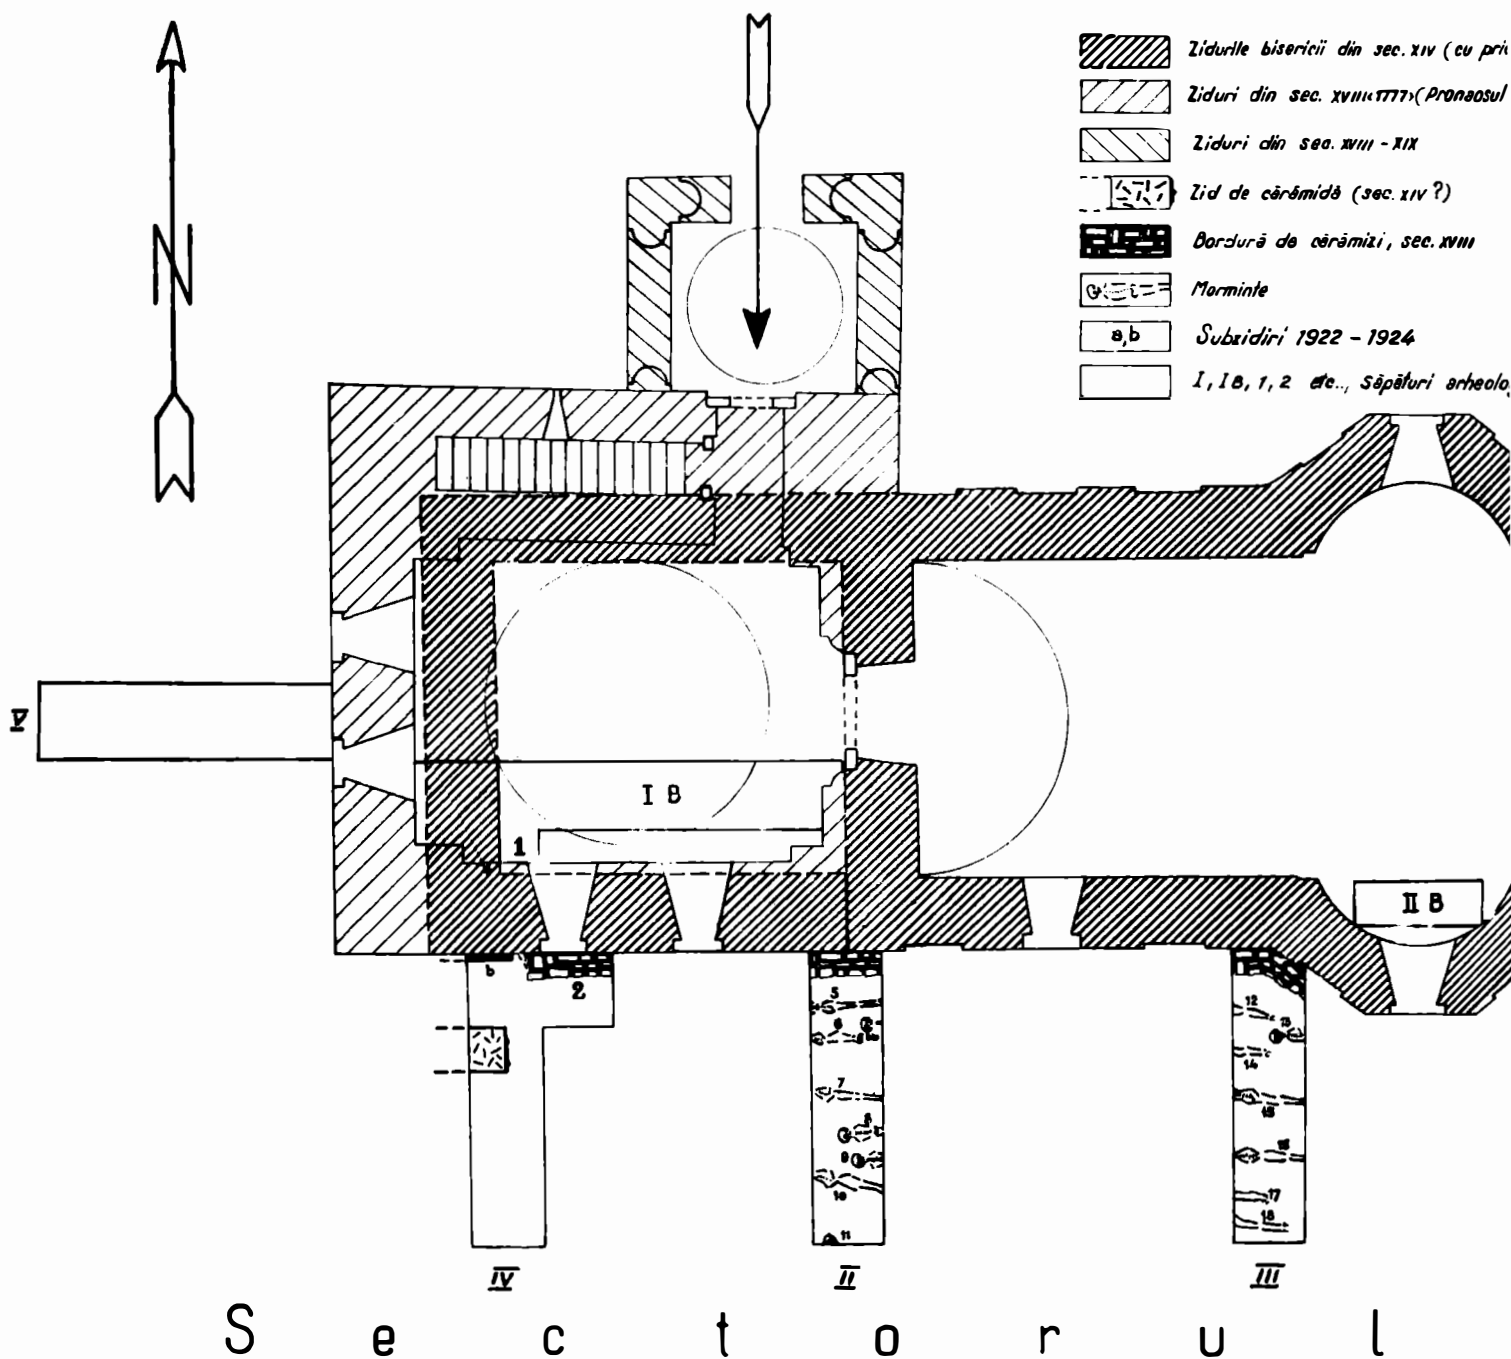
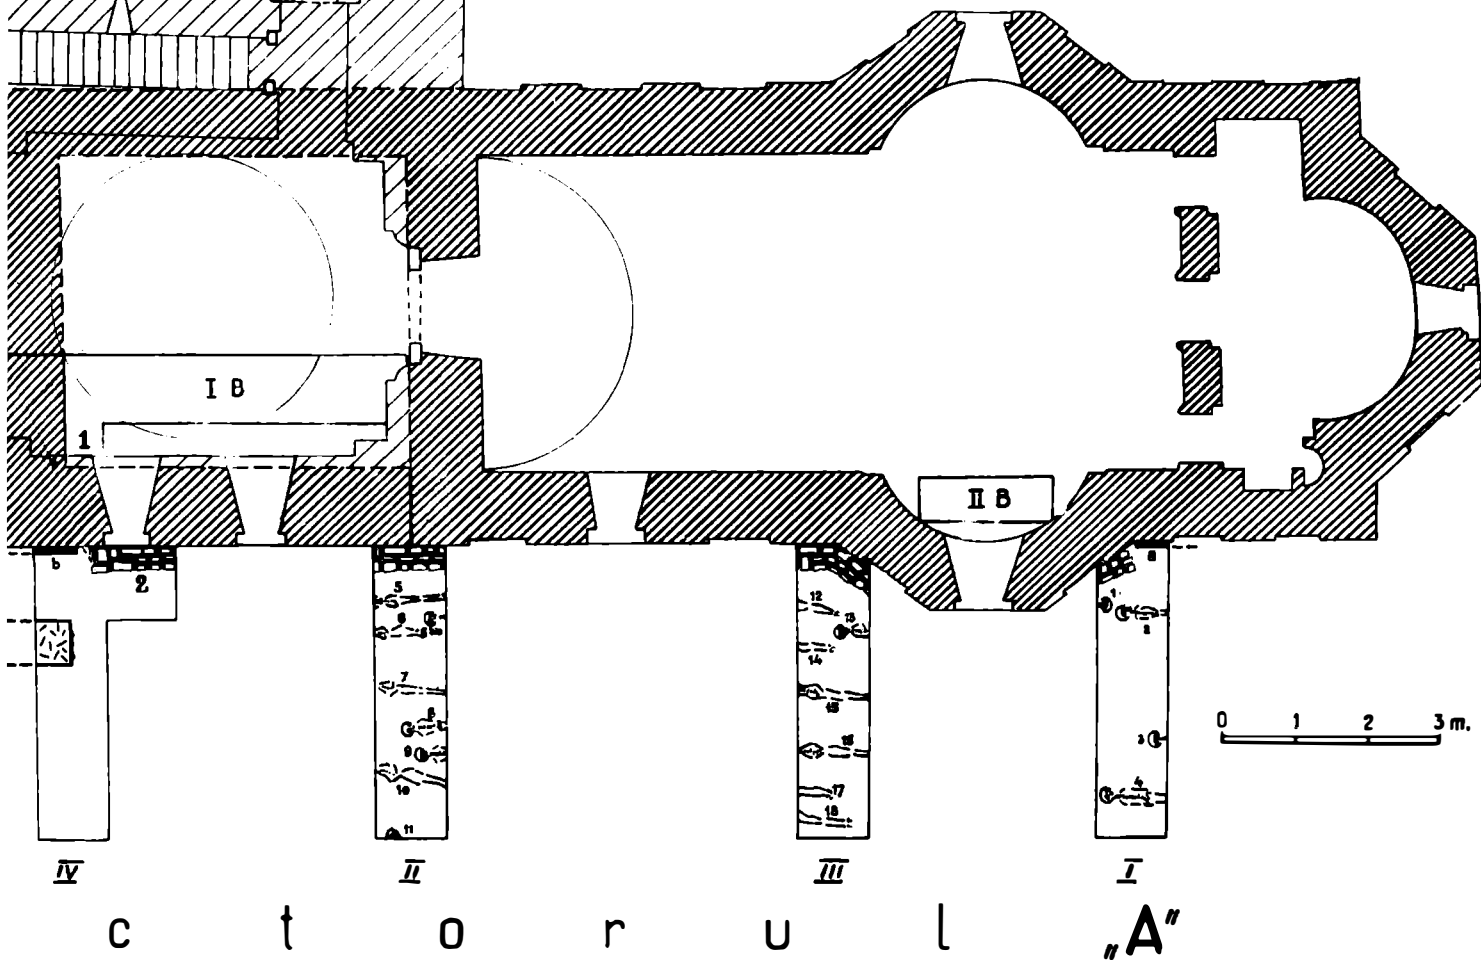
Fig. 1. Planul săpăturilor de la mănăstirea Cotmeana, 1956.

Cercetările au dovedit că biserica a avut de la început abside laterale. Într-adevăr, fundația absidei de sud este organic legată de cea a naosului și identică, în ceea ce privește structura, cu a acestuia. Ea este construită din bolovani de rîu legați cu mortar (var, nisip, prundiș, cu slabe urme de cărămidă pisată și cărbuni de copac). În adîncime fundația măsoară 0,70—0,80 m, soclul ei, lat de 0,10 m, aflîndu-se la 0,25—0,30 m adîncime față de nivelul actual al solului. La fundație nu s-a observat nici un element care să îngăduie ipoteza construirii mai tîrziu a absidei. Acest lucru nu rezultă nici din cercetarea fațadei, la punctul de încheiere al absidei cu zidul naosului. Mai mult, secțiunea de control (II B) dinăuntrul absidei n-a dat de urma zidului demolat, care în chip firesc trebuia să existe, dacă absida ar fi fost adăugată ulterior.

Fig. 1. — Planul săpăturilor de la mănăstirea Cetușă, 1956

1. Secțiunea I A a urmărit problema raportului dintre zidul și absida de pe latura de sud a bisericii, în porțiunea dinspre altar a acesteia. Constatîndu-se însă că în porțiunea de teren cercetată, straturile fuseseră deranjate de o subsidire din anii 1922—1924 (fig. 1, a), s-a deschis, în același scop, încă o secțiune, notată cu sigla III A, la vest de aceeași absidă. Situația stratigrafică din secțiunile I și III A se prezintă în felul următor (fig. 2):

Secțiunea I B din pronaos a dus la descoperirea laturii de vest a vechiului pridvor al bisericii (fig. 1 și 5). E vorba de un zid orientat N—S, situat la 4,70 m vest de zidul ce desparte naosul de pronaos și la 0,28 m adâncime față de podeaua de azi a bisericii (fig. 5). Zidul măsoară 1 m grosime și 0,75 m adâncime, avînd o temelie identică cu a bisericii propriu-zise. El este acoperit de un strat de moloz

pas, comme on le supposait jusqu'ici, ajoutés ultérieurement, mais font corps commun avec les murs proprement dits de l'édifice (fig. 1); 2° l'église originale avait un vestibule probablement ouvert, au-dessus duquel fut élevé, en 1777, le pronaos actuel (fig. 1 et 5).

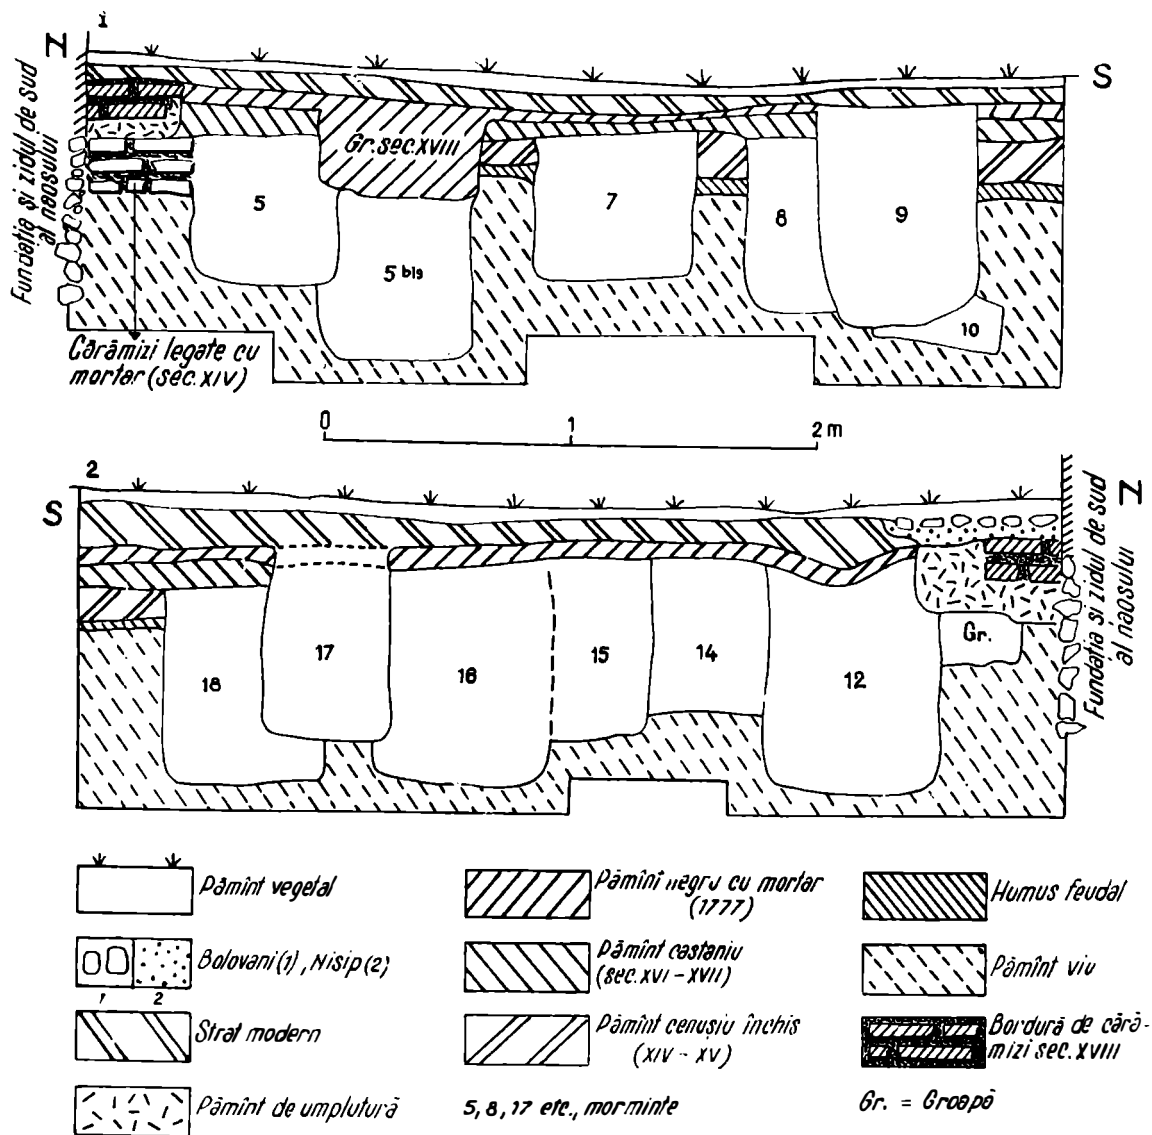
Sub stratul vegetal și modern (sec. XIX—XX), s-a dat peste un strat subțire de pămînt negru, pigmentat cu urme de mortar. În acest strat, constatat pretutindeni în secțiunile practicate, s-au găsit fragmente ceramice din secolul al XVIII-lea. O parte din el s-a format în timpul construirii, la 1777, a pronaosului actual. De această fază de construcție se leagă și bordura de cărămizi, lată de 0,30—0,35 m, care a fost așezată în jurul bisericii, pentru protecția zidurilor. În adîncime, pămîntul își schimbă culoarea, devenind cafeniu sau negru-brun, datorită gropilor de morminte. La capătul de sud al secțiunii III A, sub stratul din secolul al XVIII-lea și sub un altul de culoare castanie, se distinge un strat de pămînt de nuanță cenușie închisă, pe care îl atribuim perioadei de construire a bisericii, în secolul al XIV-lea. Pămîntul viu se află la adîncimea de 0,50—0,60 m față de nivelul actual al solului.

Fig. 2. — Profilul peretelui de vest al secțiunii II A (1) și profilul peretelui de est al secțiunii III A (2).

de cărămizi, cărbuni și cenușă. Urmărirea acestui ultim strat în secțiunea II A (fig. 2), a permis observația că de el se leagă nivelul de fundare al zidului bisericii.

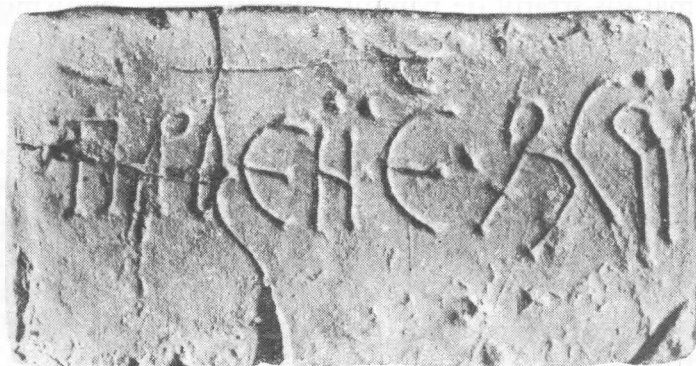
Fig. 3. — Cărămidă descoperită în mormintul nr. 2 (1708).

S-au cercetat în total 19 morminte, dintre care mai vechi sînt cele cu nr. 5, 7, 8 și 18 (fig. 2), datînd probabil din secolul al XV-lea. Mormîntul nr. 2 merită o deosebită atenție: în afară de cărămida cu inscripția « Parthenie 7216 » (1708) — fig. 3 — așezată deasupra altor două cărămizi, puse de o parte și de alta a craniului, pe pieptul scheletului s-a aflat o cruciuliță de aramă, împodobită cu motive florale executate în tehnica « *émail cloisonné* », colorat în galben, alb, negru și albastru (pl. I). După inscripția slavonă referitoare la Hristos, forma crucii de pe fața cu inscripție și după tehnica de lucru, cruciulița credem că provine dintr-un atelier rusc.

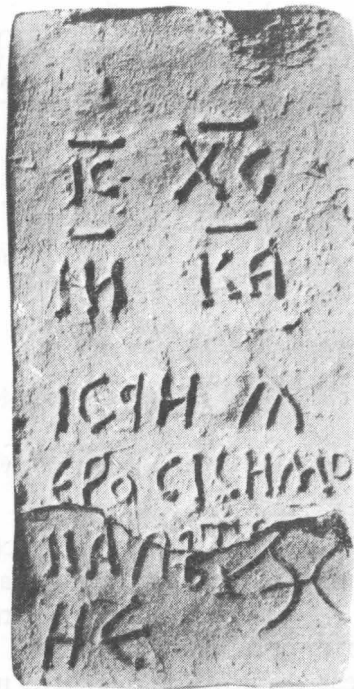
Fig. 4. — Cărămidă descoperită în mormintul nr. 4 (1747).

Mormîntul nr. 4 aparține lui « Isaiia eroskimon[h] », mort la « leat 7255 » (1747) — fig. 4. Cel mai nou mormînt aparține lui Theodosie monahul, decedat la anul 1841, după cum arată o cărămidă găsită sub craniu. La toate celelalte schelete nu s-a descoperit nici un fel de inventar.

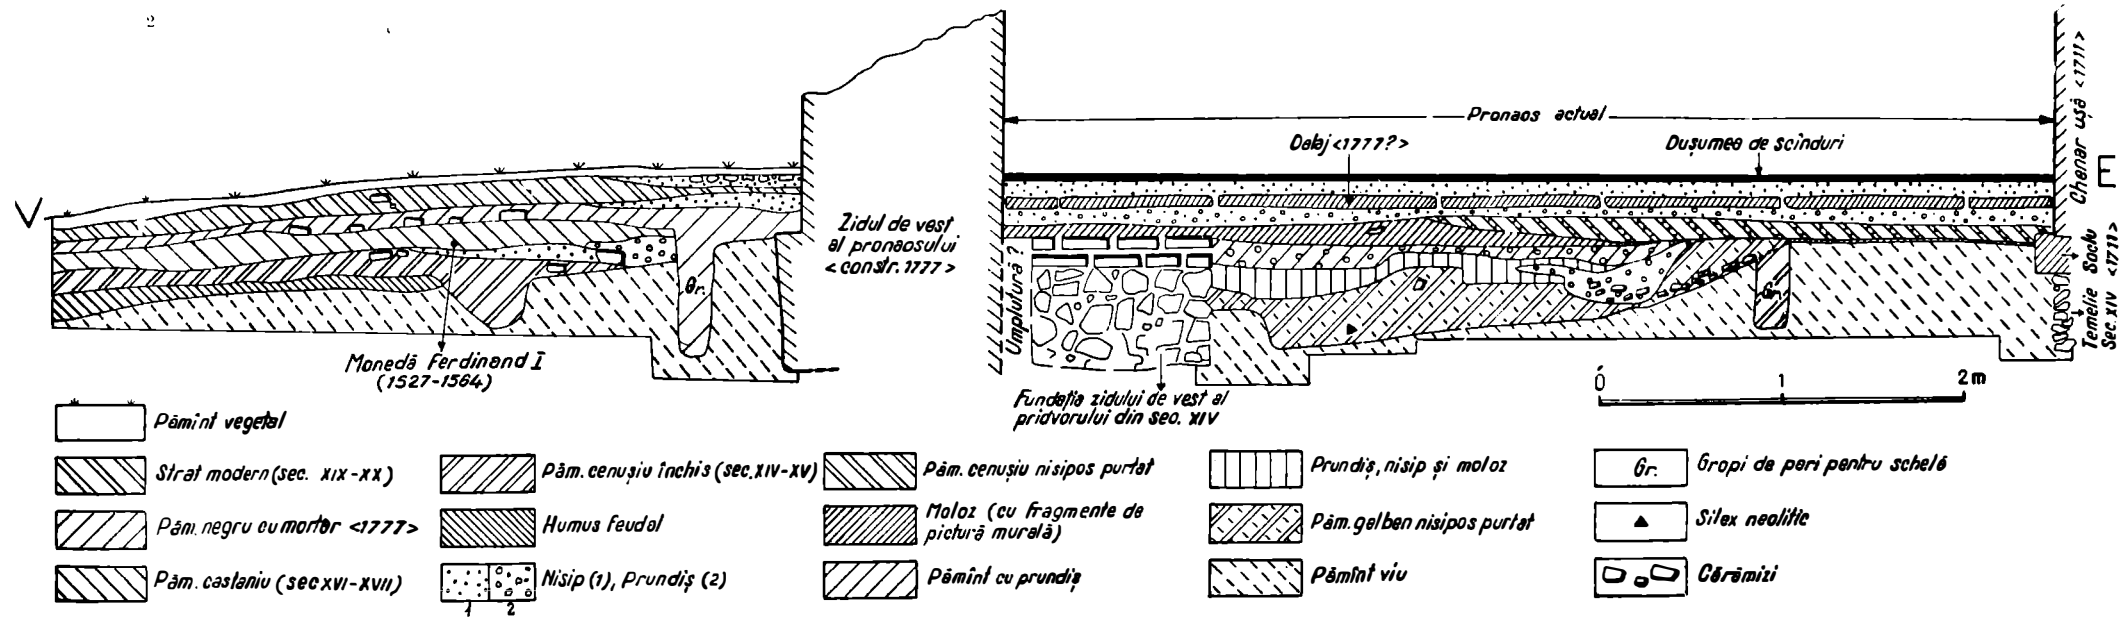
Fig. 5. — Profilul peretelui de nord al secțiunii I B și profilul peretelui de sud al secțiunii V A.

2. A doua problemă a fost urmărită prin secțiunile II, IV și V A și prin secțiunea I B, din pronaos (fig. 1 și 5). Stratigrafia din această porțiune de teren este clară (fig. 5), terenul fiind mai puțin răscolit. Sub straturile vegetal și modern se află cel din secolul al XVIII-lea, iar sub el, stratul de pământ castaniu. La baza acestuia din urmă s-a găsit o monedă de argint de la Ferdinand I, regele Ungariei (1527—1564). Urmează mai jos stratul de pământ cenușiu închis, cu urme

cu resturi de pictură. Faptul că zidul de vest al pronaosului actual s-a înălțat în afara vechiului pridvor, arată că acesta din urmă a funcționat pînă la 1777. Vechiul pridvor era probabil deschis, așa cum este reprezentat în tabloul votiv și cum e indicat de un rest de arcadă de pe fațada sudică. Intrarea era probabil pe la nord,

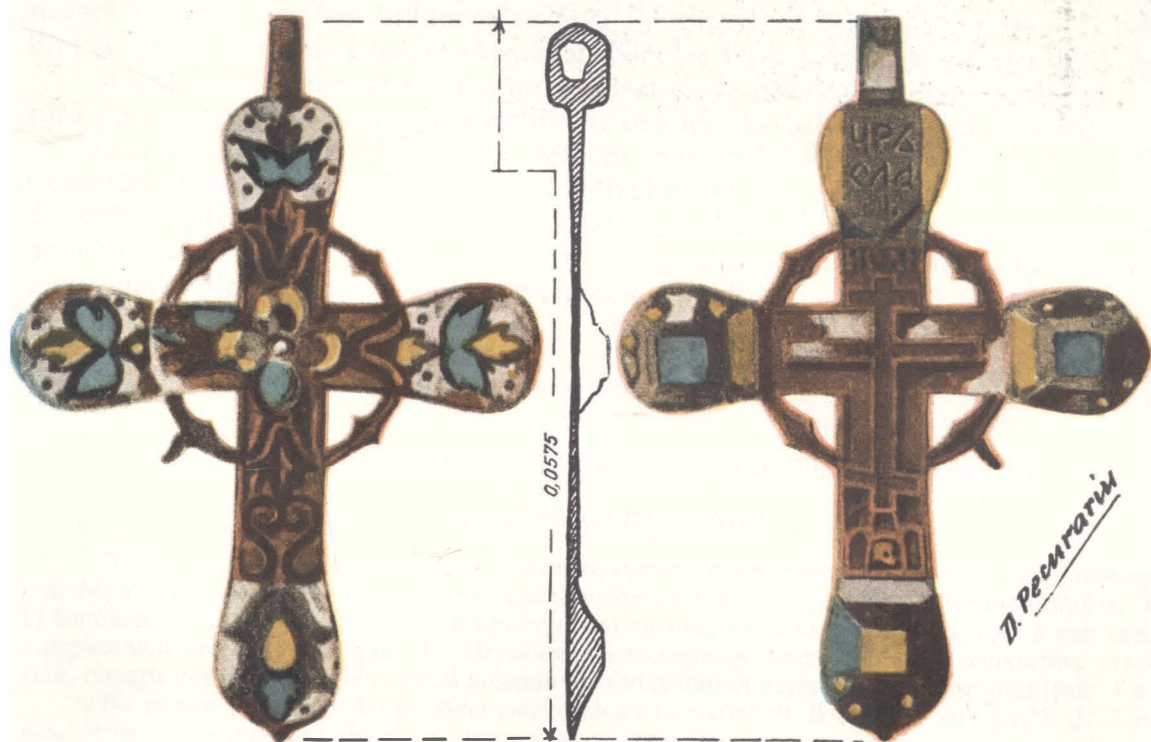
Pl. I. — Cruciuliță de aramă emailată, descoperită în mormântul nr. 2 (1703).
