SONDAJELE DE LA RUNCU-GRĂDINARI

(r. Drăgășani, reg. Pitești)

O ADRESĂ specială a parohiei com. Grădinari, din aprilie 1957, făcea cunoscută Institutului de arheologie starea precară în care se află biserica satului și cerea intervenția arheologică prealabilă, în vederea restaurării monumentului. Fiind delegat cu executarea săpăturilor arheologice — practicate între 3 și 13 aprilie — în cele ce urmează voi referi pe scurt asupra rezultatelor obținute.

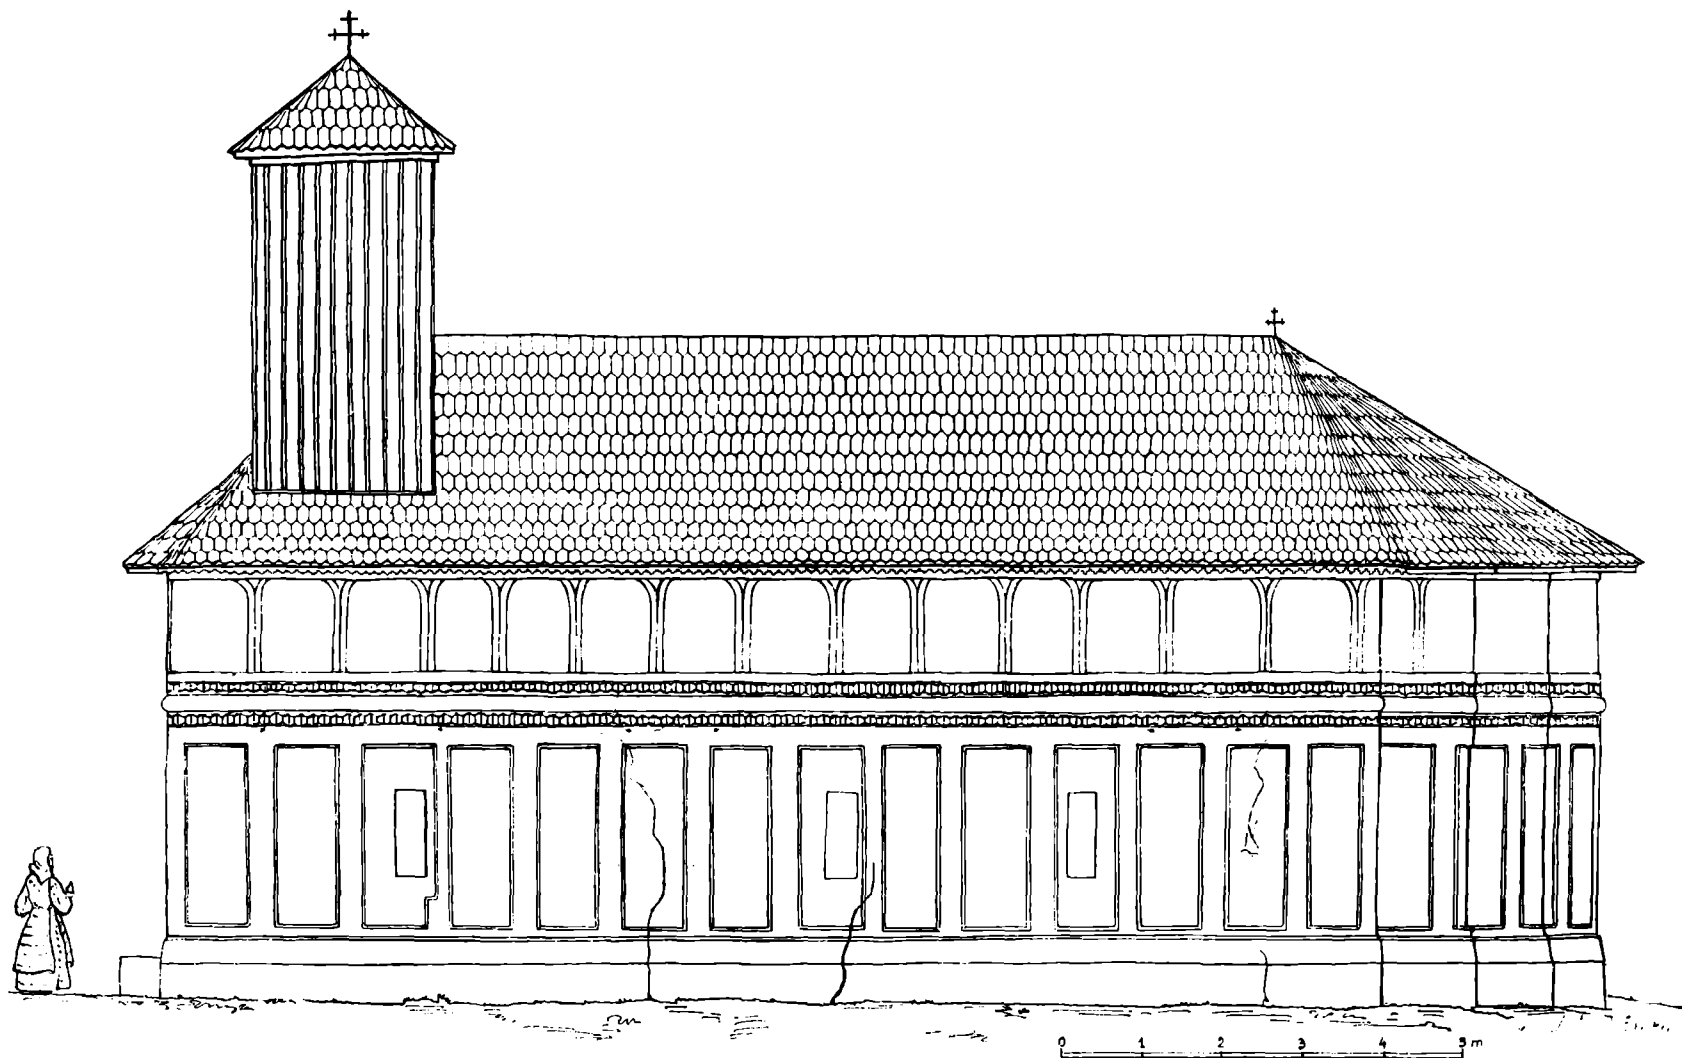
Modestă ca înfățișare, biserica e scundă deși bine proporționată. Din acoperișul de șindrilă, degradat, se înalță o turlă pătrată de lemn, fixată deasupra tinzii (sau pronaosului). Construită din cărămidă — biserica are planul dreptunghiular, cu o singură absidă la altar, de formă heptagonală la exterior. Fațadele, cu numeroase fisuri, prezintă ca decor, imediat sub streășină, o cornișă de cărămizi așezate în zimți după vechiul model bizantin (fig. 1)¹. Cornișa e datată mai recent, deoarece taie partea superioară a unui registru de ciubuce rotunde ce se găsește sub cornișă. Urmează ca decor un brîu median format din două șiruri de cărămizi în zimți care încadrează brîul propriu-zis, format din cărămizi speciale, rotunjite. Sub brîu se găsește ultimul registru format din panouri dreptunghiulare (firide alungite), care se sprijină pe soclul ușor profilat al bisericii.

Fig. 1. — Fațada de sud a bisericii de la Runcu-Grădinari (1577), după un relevu de arh. I. Bodnărescu.

¹ Ferestrele sînt refăcute, mai mici decît cadrul original ce se păstrează pe laturile de nord și sud. Întrucît vegetația abundentă din jurul bisericii face imposibilă fotografierea în ansamblu a monumentului (încă inedit) — prezentăm aici desenul fațadei de sud a bisericii, executat de către arh. I. Bodnărescu, care se ocupă de restaurarea bisericii.

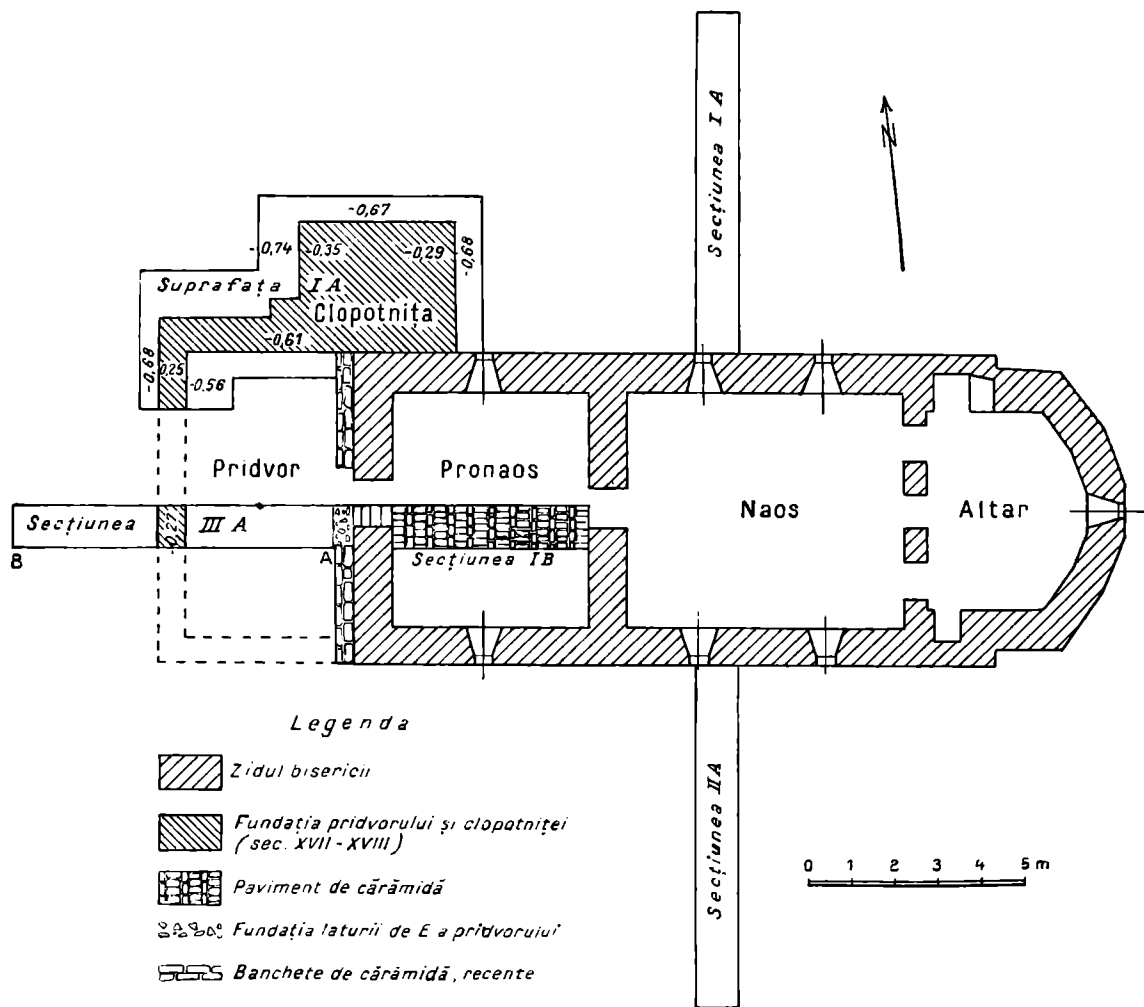
Fig. 2. — Planul bisericii de la Runcu, cu sondajele executate în anul 1957.

Intervenția arheologică de la biserica Runcu a urmărit să stabilească succesiunea stratigrafică a depunerilor materiale, vechi și noi, precum și problema fundațiilor, respectiv a cauzelor care au provocat fisurarea zidurilor. S-au executat în total patru secțiuni și o suprafață, însumînd aproape 60 m² (fig. 2). S-au constatat următoarele:

3. Sondajele noastre au stabilit că biserica a avut un pridvor pe latura de vest (fig. 2 și 3) și că acesta se leagă organic de o platformă de cărămizi legate cu mortar — pe care o atribuim unei clopotnițe. Ca etapă de construcție, pridvorul și clopotnița sînt adăugate mai târziu, deoarece se adosează zidurilor bisericii, fundația pridvorului pornind de la un nivel superior și tăind în întregime stratul contemporan construcției bisericii (fig. 3). Întrucît pridvorul exista încă, năruit, la anul 1830 (v. pisania), înclinăm să plasăm construcția acestuia și a clopotniței în secolele XVII—XVIII.

4. Secțiunea I B din pronaos a urmărit să stabilească vechiul nivel de călcare în biserică. S-a dat de un pavaj de cărămizi de formatul 24/12/4 cm; cărămizile sînt dispuse într-o ordine anumită în șiruri pe lat alternînd cu altele în care cărămizile sînt puse cap la cap (fig. 2), întocmai ca la paraclisul mănăstirii Brîncoveni, zidit la anul 1702. E posibil ca acest pavaj să fi fost făcut o dată cu pridvorul și clopotnița, căci un sondaj făcut de arhitect în naos a identificat sub acest pavaj un altul, executat din cărămizi patrate.

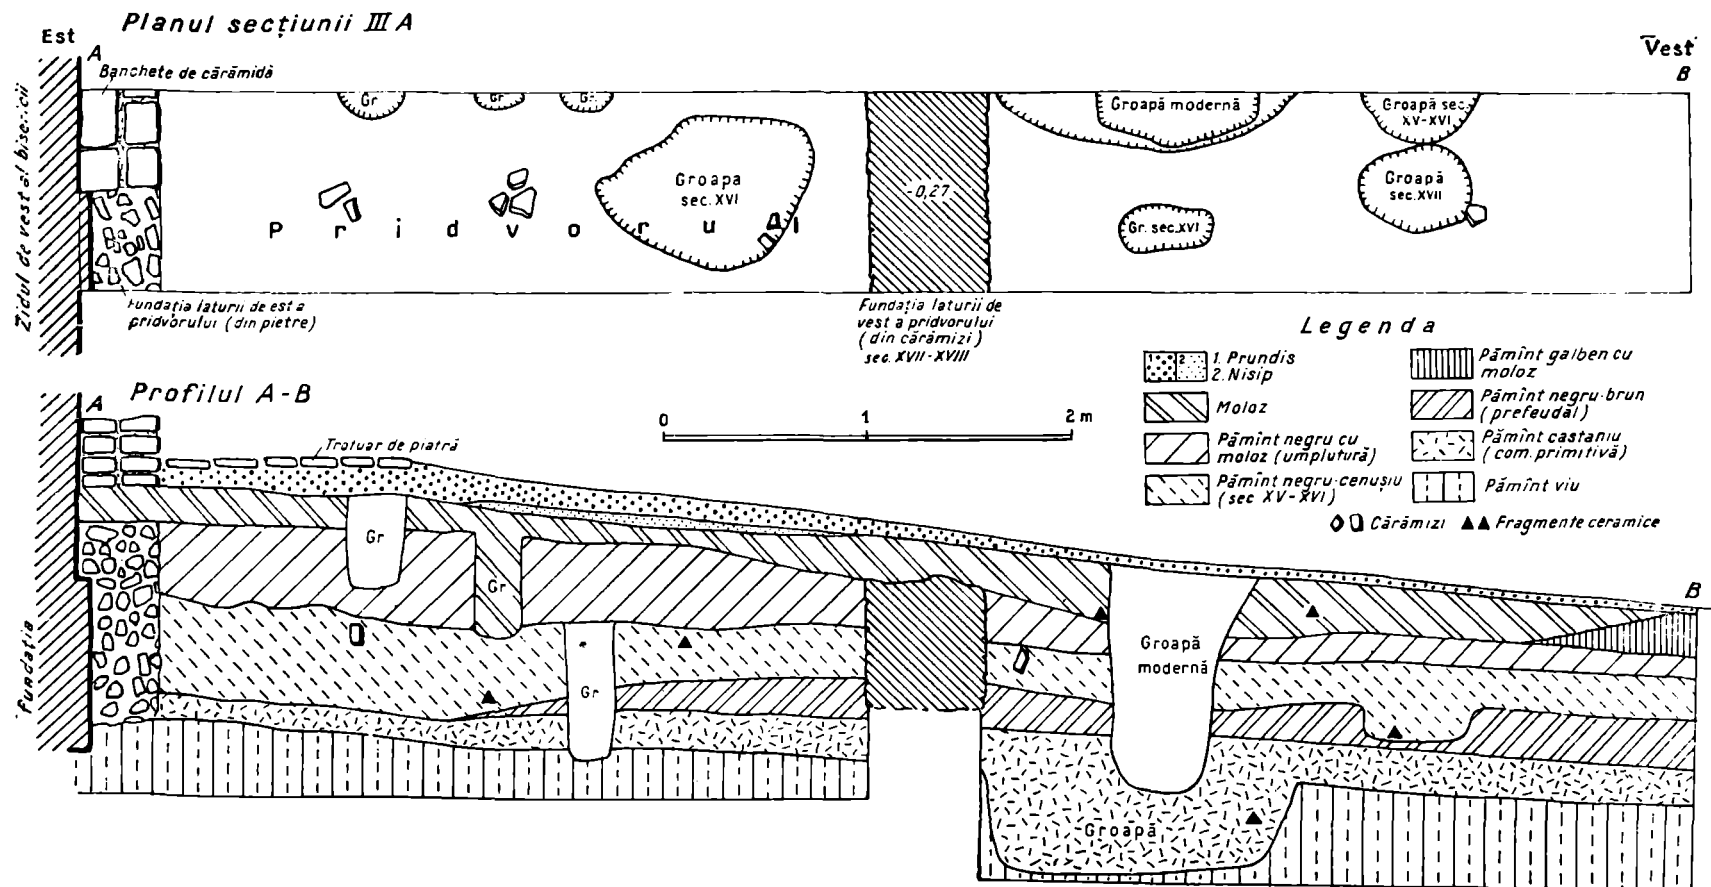
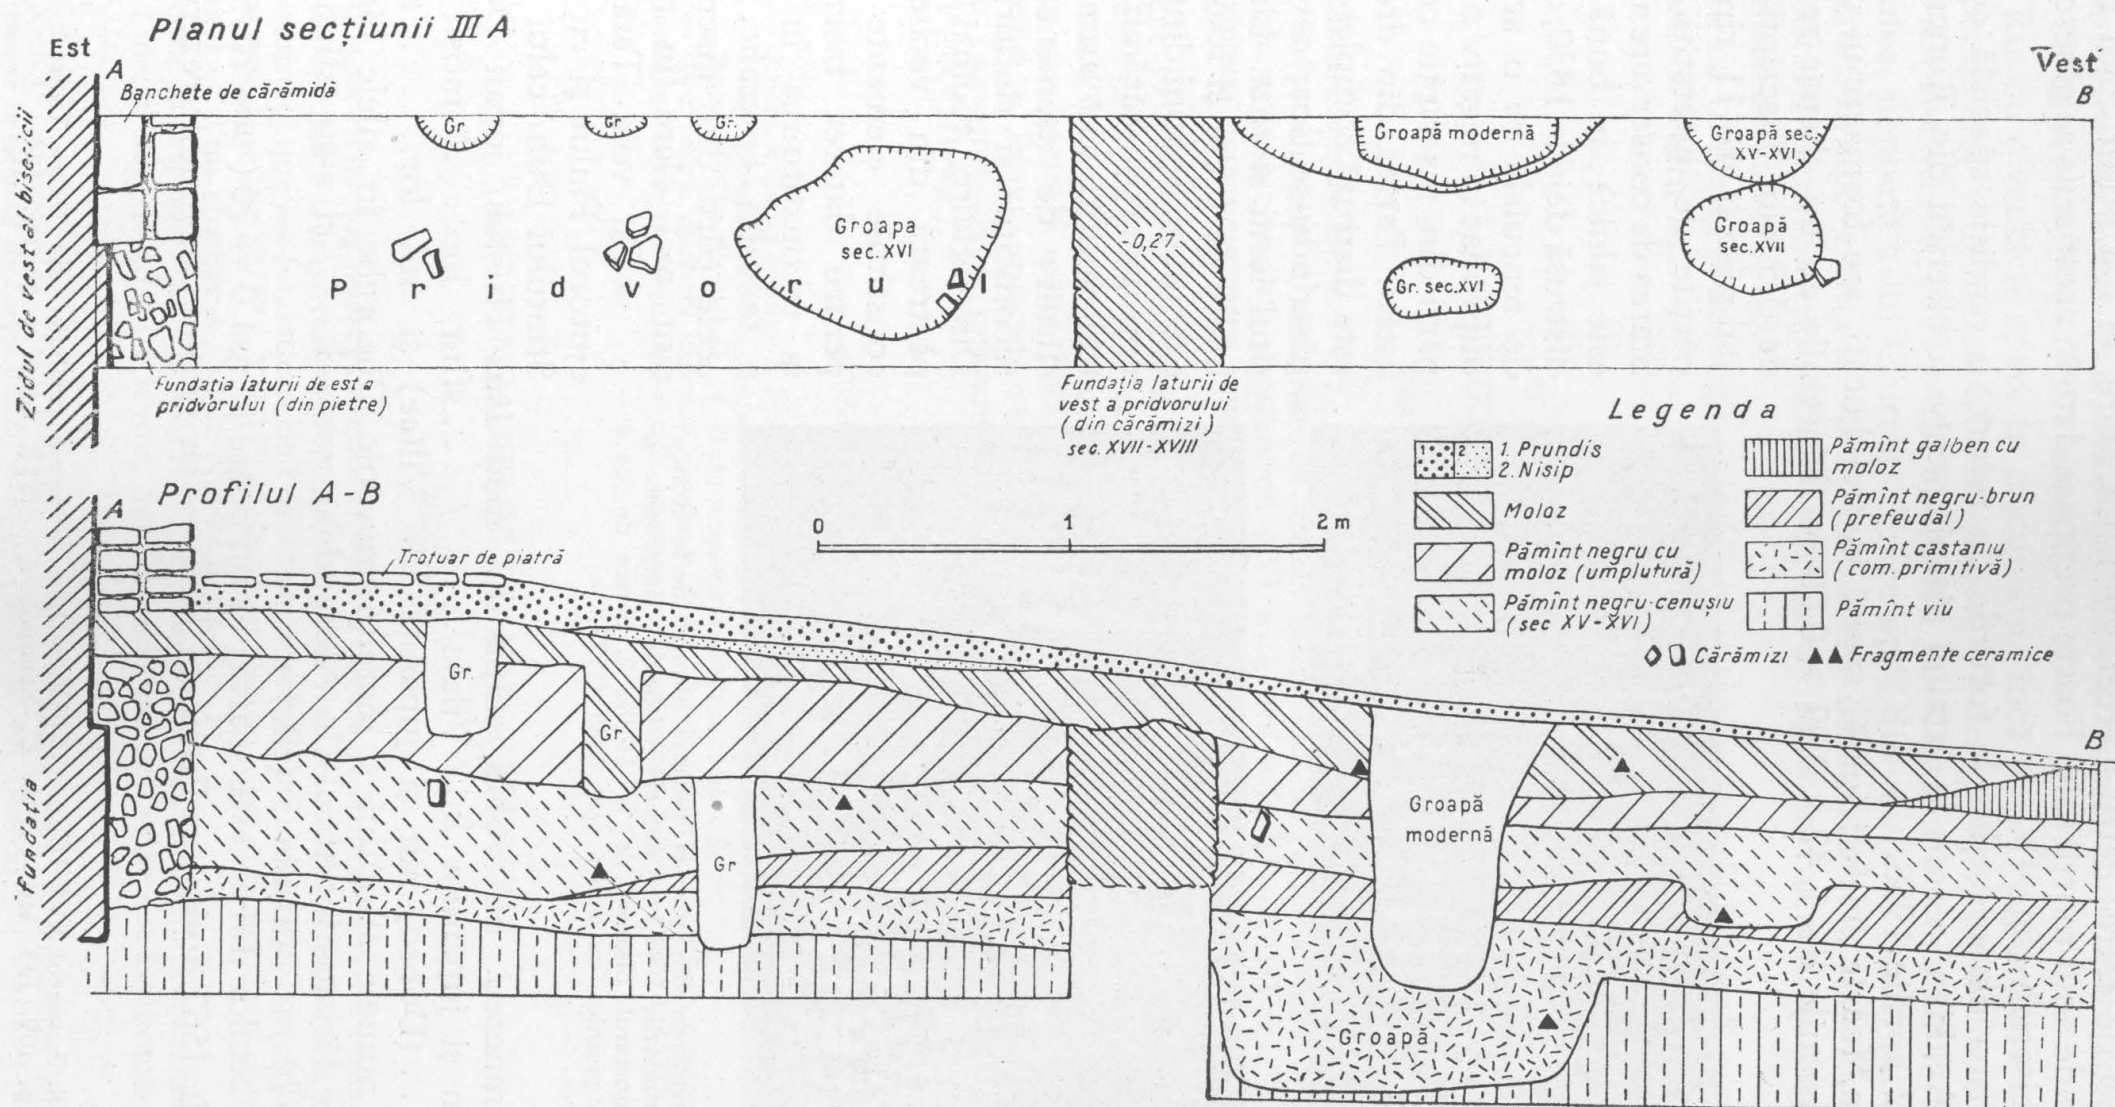
(var, nisip-prundiș și cărămidă pisată). Nivelul de fundare se găsește la adâncimea de 0,30—0,60 m față de nivelul actual al solului și pornește de la un strat de pământ de nuanță închisă (fig. 3). În acest strat au fost găsite câteva fragmente ceramice din secolul al XVI-lea.

Fig. 3. — Runcu, 1957. Secțiunea III A, planul și profilul peretelui de sud.

1. Fundația bisericii măsoară 0,75—0,85 m și constă din bolovani de rîu amestecați cu bucăți de cărămiți; ca liant s-a folosit un mortar destul de friabil

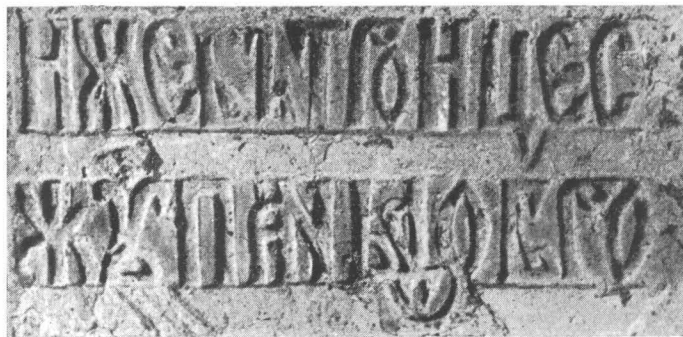
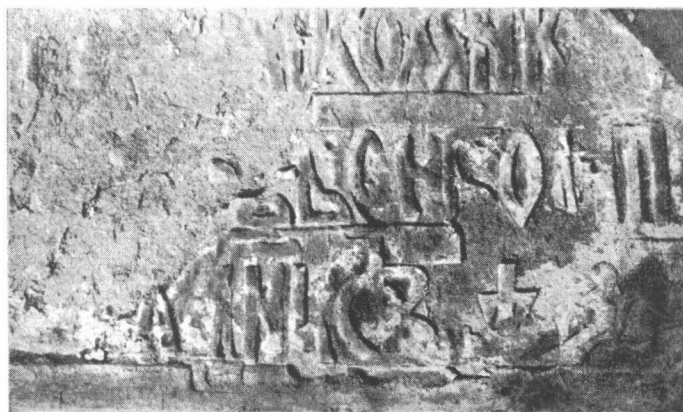
Piatra, foarte sfărâmicioasă, spartă în trei bucăți, are forma unui dreptunghi cu dimensiunile de $1,42 \times 0,99 \times 0,08$ m. Marginile au un chenar rezervat, lat de 3,5 cm. Inscripția din cîmpul pietrei are 11 rînduri, des-

Fig. 4. — Fragmente din pisania veche a bisericii de la Runcu: 1, părți din rîndurile 2—3, cu numele ctitorului (imprimare în negativ în mortarul pisaniei de la 1830); 2, partea de jos a pisaniei, cu anul: *leat* 7085 (1577).

« hiclesie » de către Petru Cercel Vv¹. Ca atare, el n-a putut clădi biserica de cât înainte de anul morții sale. Foarte prețioase date în acest sens se găsesc în pisania veche a bisericii (fig. 4).

părțile de interstii rezervate. Starea de conservare a inscripției este jalnică; în bună parte era distrusă deja la 1830, căci stratul de tencuială ce o acoperă are imprimat în negativ numai acele părți din inscripție ce se văd și astăzi. Partea din dreapta, jos, este distrusă complet și lipsește, păstrîndu-se doar ceva din sfîrșitul lunii și ziua. Literele sînt înalte de 6 cm și foarte frumos executate. Spațiul dintre ele este vopsit cu roșu-cărămiziu. Primele trei rînduri sînt ușor de reconstituit; de asemenea, se pot reconstitui și rîndurile 9—11. Din fericire, tocmai ceea ce se păstrează din vechea pisanie constituie elemente prețioase pentru datarea bisericii. Pînă la reconstituirea în întregime a textului epigrafic, dăm aici acele părți din inscripție care sînt mai clare (în traducere):
