SĂPĂTURILE DE LA BOIȚA *

LUCRĂRILE de dezgropare a construcțiilor din epoca romană, de pe hotarul satului Boița (comuna Tălmaci, r. Sibiu), începute în vara anului 1957 printr-o săpătură care a avut mai mult un caracter de informare¹, au fost continuate și în campania din vara anului 1958.

Săpăturile din anul 1958 (pl. I), au avut ca scop determinarea mai precisă a elementelor sesizate în anul precedent și cercetarea altor obiective din interiorul stațiunii, cercetare care a devenit posibilă în urma eliberării unor suprafețe care au fost cultivate cu păioase. Campania din 1958 a început abia în luna septembrie și a durat pînă la începutul lunii noiembrie. Observațiile culese cu acest prilej confirmă pe de o parte și infirmă pe de alta, unele din observațiile făcute cu un an în urmă.

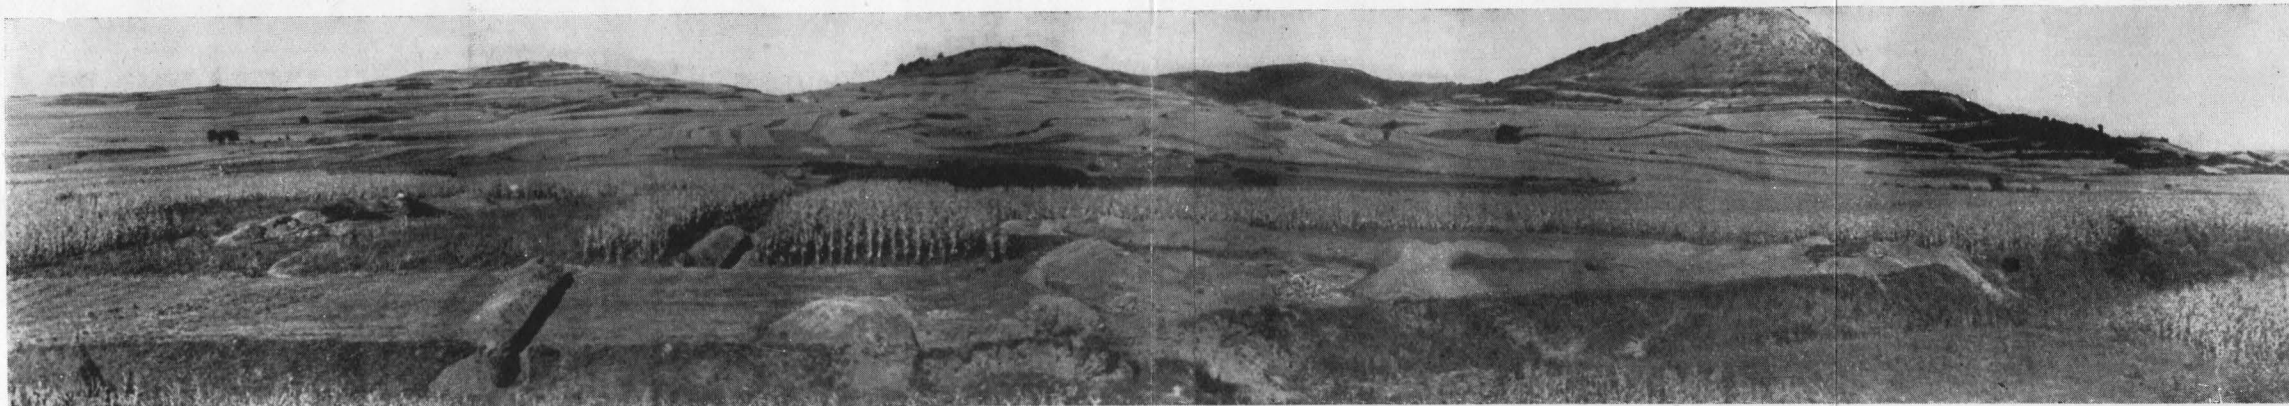
Planșa I. — Vedere panoramică a locului denumit « In Rude », cu stațiunea din epoca romană, de pe hotarul satului Boița (r. Sibiu).

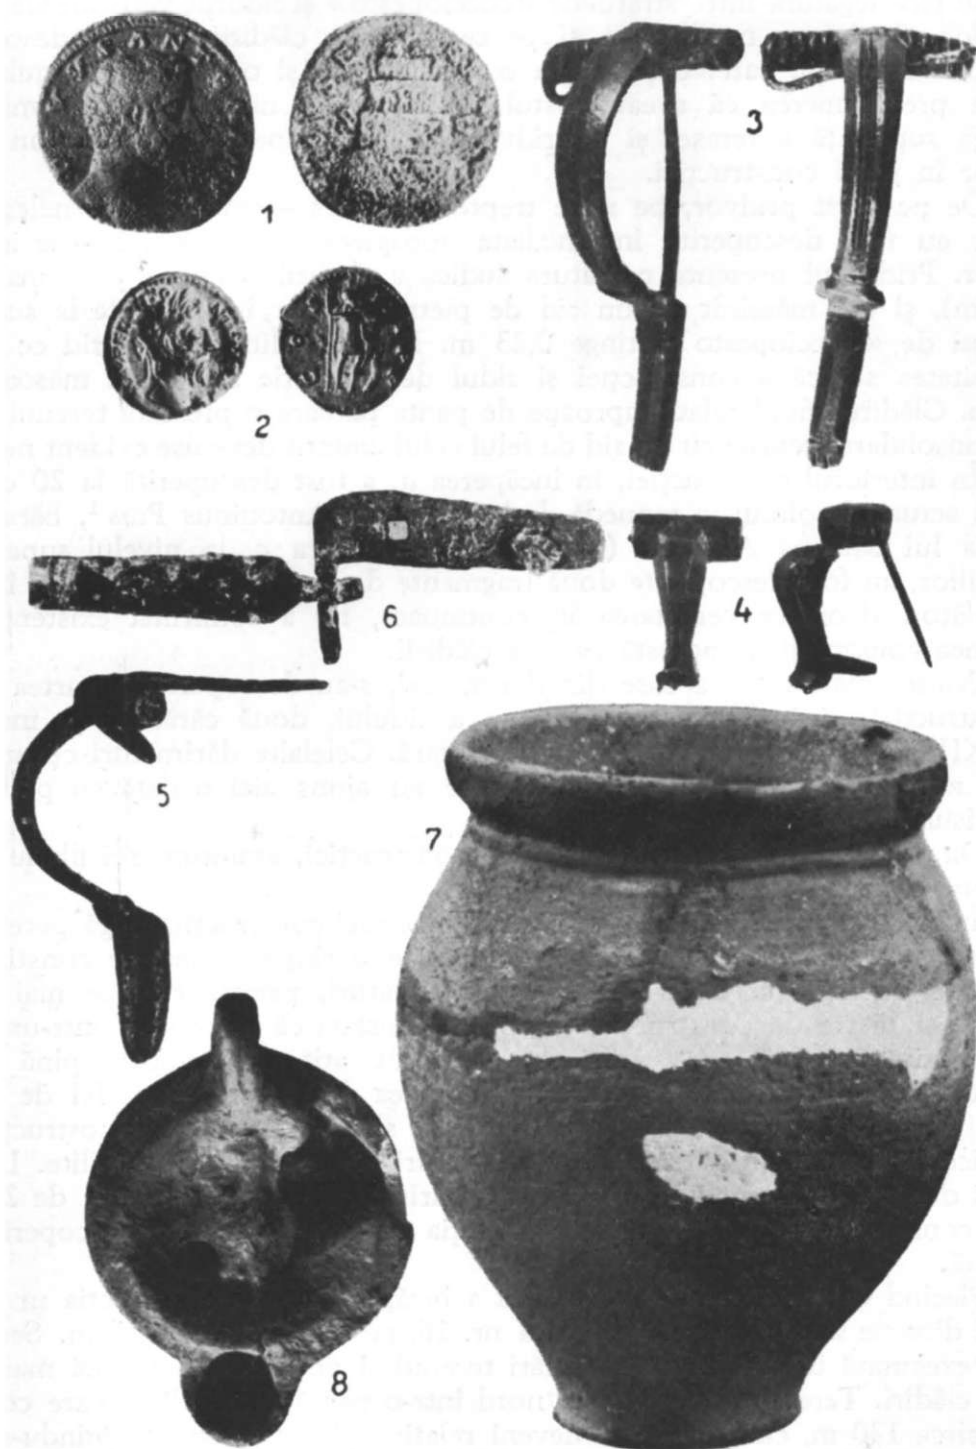
Plasa III. — 1, monedă de bronz bătută sub Marcus Aurelius în amintirea lui Antoninus Pius (Coh. 1 = 517); 2, denar de argint de la Marcus Aurelius (Coh. 1 = 60); 3, fibulă de bronz din sec. III e.n.; 4, fibulă de bronz cu toc de resort din prima jumătate a sec. III e.n.; 5, fibulă de fier din prima jumătate a sec. III e. n.; 6, balamale de fier; 7, vas mic din pastă cenușie neagră, aspră și cu impurități; 8, opaiț descoperit pe latura estică a incintei fortificate.

Dintre obiectele aflate în interiorul construcției, amintim trei fibule: două de bronz și una de fier (pl. III/3, 4, 5).

Interiorul închis de cele 4 ziduri ale construcției nr. III nu mai prezintă subîmpărțiri la nivelul la care s-a mai păstrat. Totuși pe o porțiune de 2 m lățime, de-a lungul laturii sale sudice, a fost descoperită o pardoseală executată din *tegulae mammatae*, țigle de acoperiș și cărămizi de dimensiuni mai mari (fig. 1). Întregul paviment astfel construit prezenta spărturi și inegalități de nivel, datorită probabil dărîmăturilor care au căzut peste el. Sub aceste dărîmături, la suprafața pardoselii, a fost găsit un denar de argint de la Marcus Aurelius ¹ (pl. III/2).

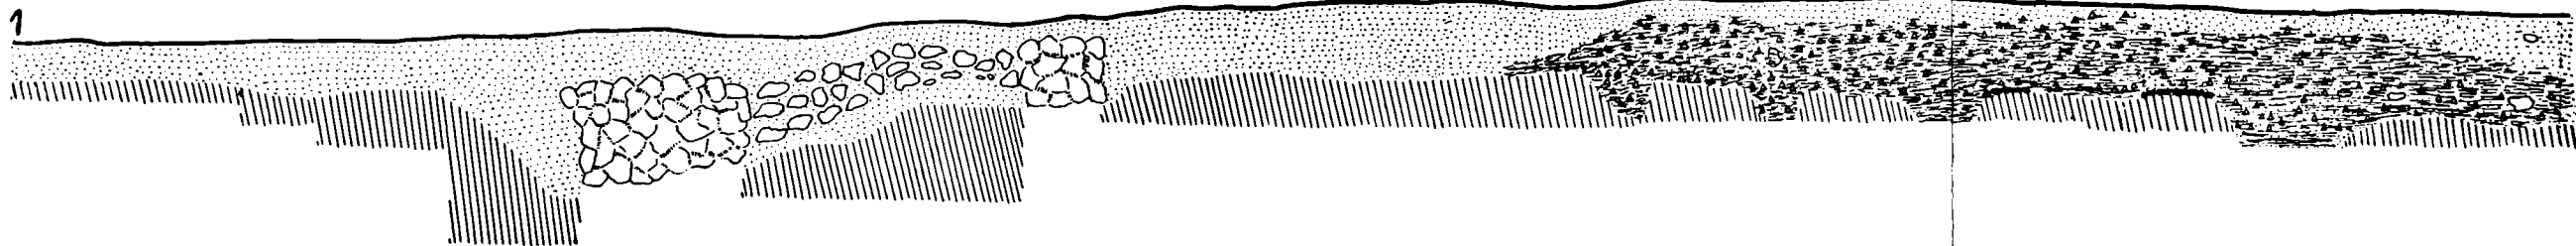
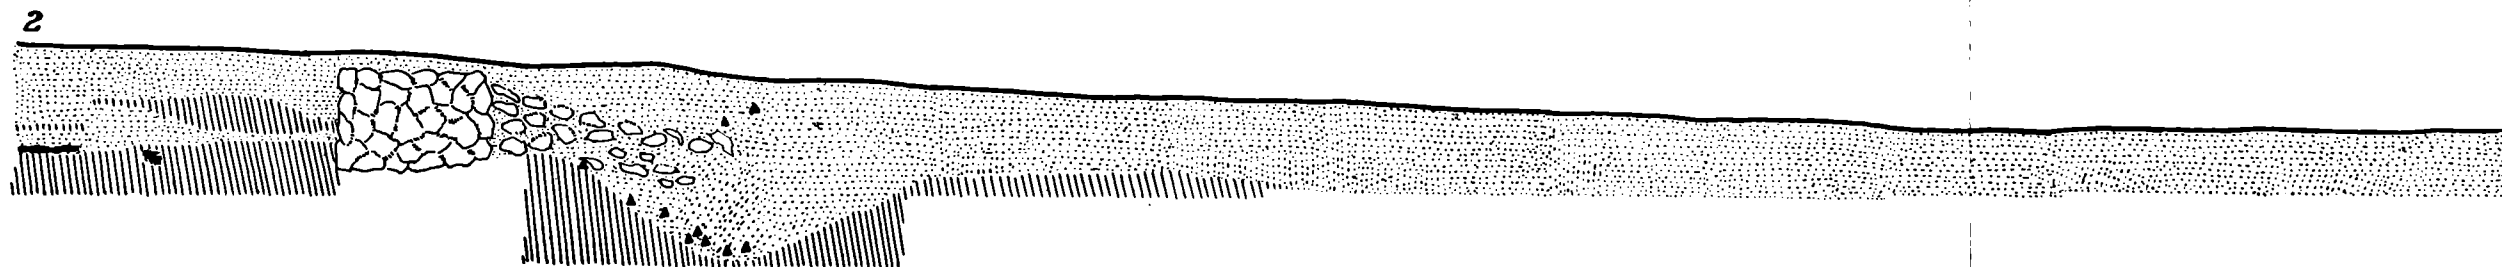
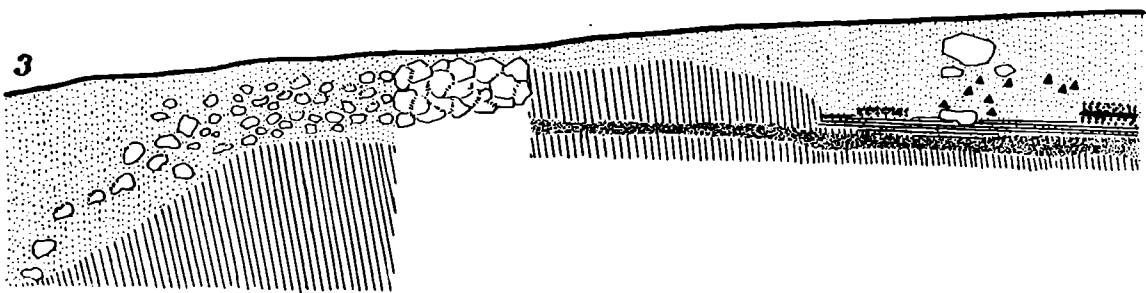
Planșa IV. — 1, Secțiunea Nr. 19, profilul peretelui vestic; 2, Secțiunea Nr. 23, profilul peretelui vestic; 3, Secțiunea Nr. 30, profilul peretelui nord-estic.

- solul actual; pământ negru-cenușiu
- ▨ pământ brun-cenușiu de depozit. ulterioară
- ▤ pământ viu, neumblat, galben nisipos
- ▧ resturi de arsură și dărâmături
- ▩ urme de cărbune

- ▨ nisip-pietriș
- ▧ zid de piatră de carieră legat cu mortar
- ▤ depunere antică pe solul viu
- ▧ fragmente de țiglă
- ▧ pietre de zid în dărâmături
- ▧ pământ de nivelare

În secțiunea 19, la o distanță de 6,25 m de la extremitatea sudică a sa, a fost descoperit un zid de piatră de carieră legat cu mortar (v. profilul pl. IV/1). Acest zid are o grosime de 2,10 m. Este un zid puternic, bine legat și foarte rezistent. Urmărind în continuare săpătura pe secțiunea amintită, la o distanță de 3 m, a fost descoperit un al doilea zid orientat la fel cu primul, construit în aceeași tehnică și avînd o grosime de 1 m. Forma terenului și prezența acestor ziduri paralele ne-au confirmat că ne aflăm pe latura de sud a incintei fortificate, a cărei latură vestică ieșise la iveală în 1957 în urma secțiunilor 1—4.

Pentru fixarea laturii nordice a fortului a fost trasată secțiunea nr. 23 (v. profilul planșa IV/2). În dreptul metrului 18, pămîntul viu a început să se adîncească, lăsînd să se observe clar șanțul din exteriorul zidului nordic al incintei întărite, ale cărui dărîmături au ajuns pînă spre mijlocul șanțului. Blocurile de piatră nu au pătruns însă pe fundul șanțului, ci, rămînînd mai sus, dovedesc și în cazul acesta, că, la data prăbușirii, șanțul se astupase cu pămînt. De la suprafața actuală a solului, fundul șanțului se găsește la o adîncime de 2 m. După o

bermă îngustă, care nu depășește aici mai mult de 1 m, au fost întâlnite fundațiile zidului, care are o lățime de 1,80 m. În imediata apropiere a lor, se observă agger-ul din interior.

Secțiunea nr. 30, trasată pe colțul nord-estic al zidului, a confirmat încă o dată elementele de fortificație proprii castrelor, (zidul, agger-ul, berma și șanțul), care de data aceasta au putut fi observate cu mai multă ușurință (v. profilul, pl. IV/3). Secțiunea neputînd fi prelungită suficient înspre exterior, deschiderea superioară a șanțului nu a putut fi luată. Grosimea zidului este de 1,55 m. Berma și panta interioară a șanțului au fost acoperite de masive dărîmături, indicînd totodată — și de data aceasta — că procesul de ruinare a avut loc în timp mai îndelungat.
