# SONDAJUL DE LA CÎMPULUNG, PUNCTUL «CLOAȘTER»<sup>\*</sup>

(reg. Argeș)

I. BARNEA și E. IĂZĂRESCU

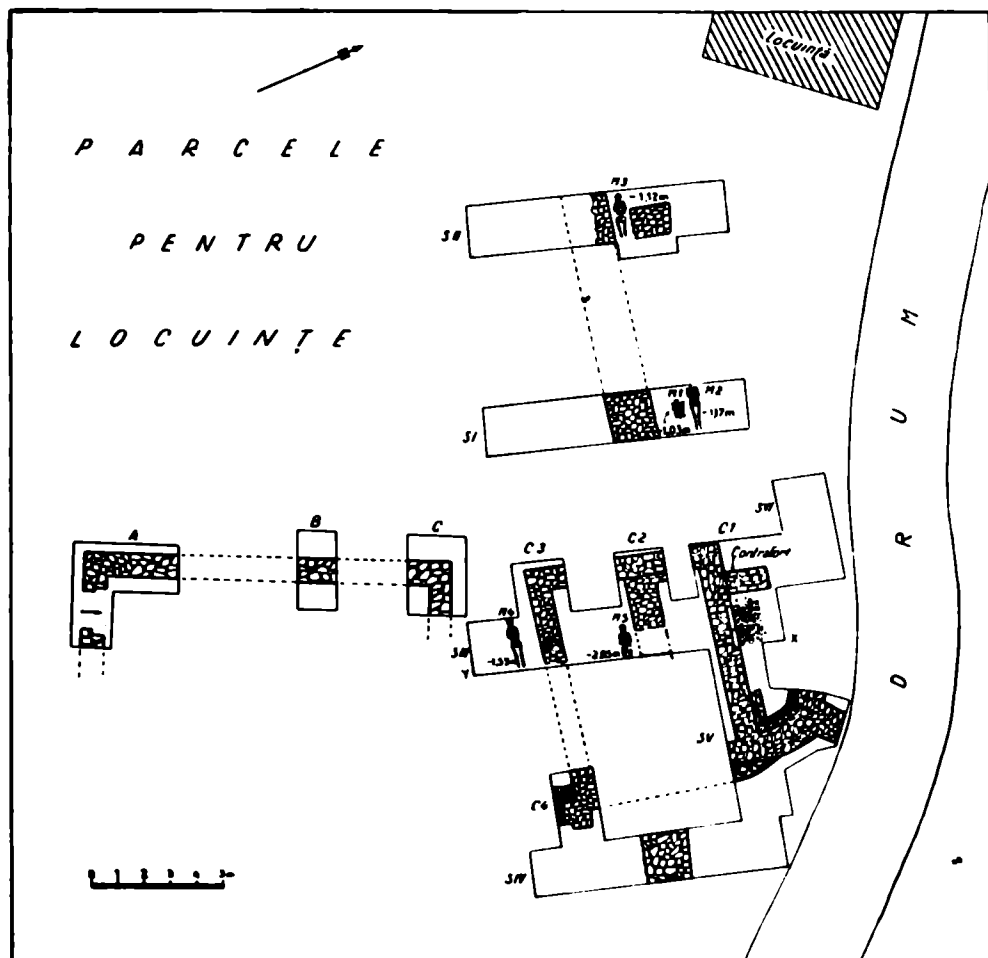
Fig. 1. — Cîmpulung, punctul « Cloașter »: planul sondajului din 1958.

Lucrările noastre au început prin trasarea a două secțiuni S.I și S.II, situate pe parcelele 17 și 19, orientate aproximativ sud-nord, late de 2 m și lungi de 10 m, menite să intercepteze presupusul zid ce părea indicat prin denivelarea amintită mai sus (vezi planul, fig. 1). Rezultatele sondajelor sînt următoarele: atît în S. I cît și în S. II s-a întîlnit zidul presupus. Acesta se afla la o adîncime de circa 0,35 m de la suprafața solului, iar partea lui inferioară nu atîngea o adîncime mai mare de 0,20—0,25 m sub nivelul de dărîmare. Zidul era construit din bolovani de rîu, legați cu un mortar foarte friabil. Pe latura lui de sud, s-au găsit, la nivelul de dărîmare, citeva cuie de șită. Ținînd seama de mica adîncime la care coborau temeliile acestui zid, de minima lui rezistență și de lungimea lui, se poate presupune că este vorba de un zid de împrejmuire. La nord de acest zid, în S. I, s-au găsit două morminte: primul, M 1, la —1,03 m, aparține unui copil sub 0,80 m înălțime; cel de-al doilea, M 2, la —1,17 m, prins numai cu partea de jos a corpului în secțiunea respectivă, este al unui adult. Judecînd după lungimea femurului, el putea avea circa 1,70—1,75 m înălțime. Imediat la nord de acest mormînt, secțiunea atîngea o groapă de gunoi recentă.

Concomitent cu această operație, s-au mai efectuat o serie de sonde la mică adîncime, în punctele A, B, C, situate spre sud de S III, la capătul parcelei nr. 19 (fig. 1), care au dus la concluzia că și în această porțiune de teren se găsesc substructuri cu ziduri de 0,85—0,90 m grosime, tot din piatră, ale unei clădiri ce se întindea către est, sub parcela nr. 20.

Было произведено 6 разрезов (см. план на рис. 1: S I — S VI) и 3 шурфа (см. план A, B, C). Удалось установить фундаменты строений — вероятно монастырских — относящихся к двум фазам последовательного строительства, и вскрыть 5 могил (см. план: M I — M 5) без инвентаря, о которых было уточнено, что они предшествуют постройкам (см. профиль рис. 2). На двух из обнаруженных костяков, по-видимому, имеются следы ранения. Удалось установить место, где стояла монастырская церковь, от которой до сих пор найдено три фрагмента стрельчатой арки и случайно обнаруженный фрагмент окна.

Les six sections (voir le plan de la figure 1: S I — S VI) et trois sondages (cf. le plan A, B, C) pratiqués ont remis au jour les fondations de constructions, probablement monastiques, appartenant à deux phases successives de construction, ainsi que cinq tombes (cf. plan: M 1 — M 5), dépourvus de tout mobilier, qui s'avèrent antérieures aux dites constructions (cf. profil. fig. 2). Deux des squelettes trouvés semblent porter des traces de blessures. On a également déterminé l'emplacement de l'église du couvent, dont on a retrouvé jusqu'à présent trois fragments d'ogive et, par une découverte fortuite, une portion de fenêtre.

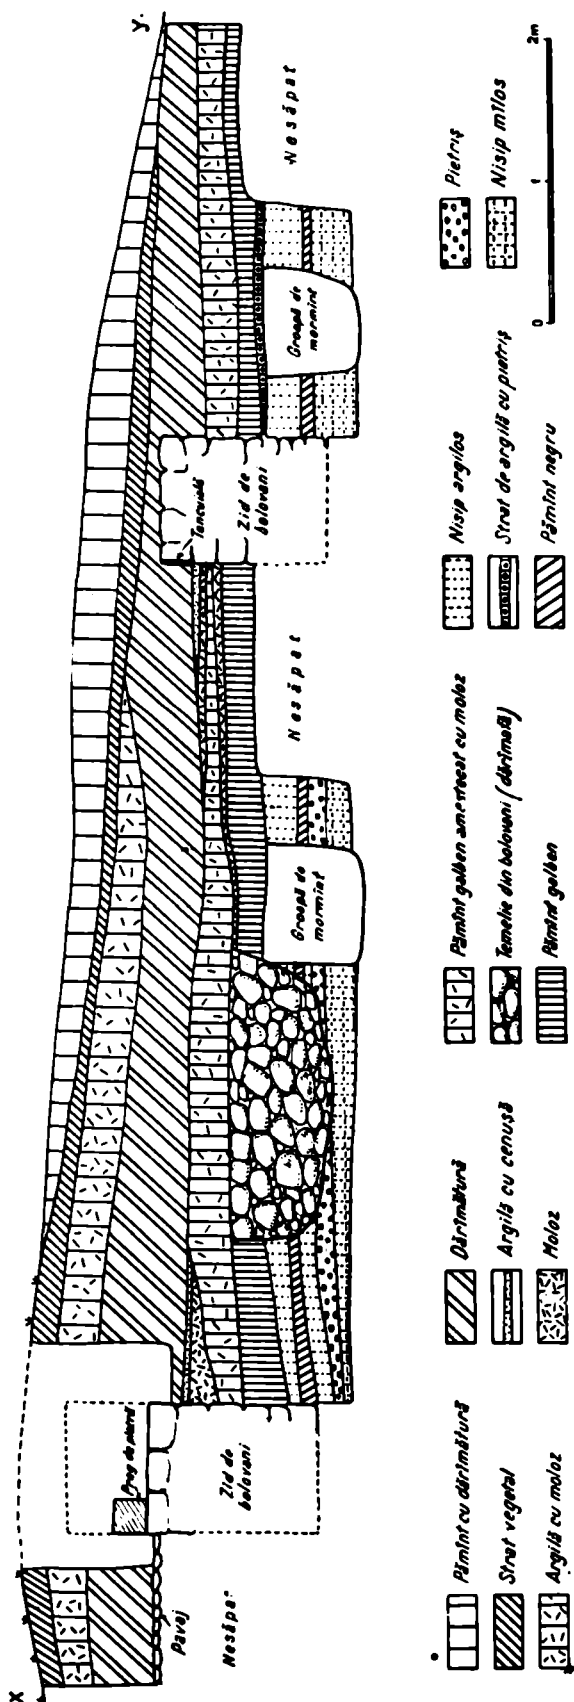
Fig. 2. — Cîmpulung, punctul «Cloașter»: profilul peretelui de E (X—Y) al secțiunii S III.

Adîncindu-se S III, în vederea stabilirii stratigrafiei întregii așezări (fig. 2), au ieșit la iveală alte două morminte, primul situat la circa 0,60 m de fața exterioară a peretelui de sud al încăperii descoperite prin S III și aflător la 1,53 m adîncime (M 4), iar cel de-al doilea, situat în interiorul încăperii, la o adîncime de 2,05 m, M 5 (terenul fiind în pantă, mormintele sînt la același nivel).

Faptul că gropile celor două morminte nu intrerup stratul de pămînt galben, pe care îl taie însă toate zidurile din cuprinsul secțiunii, impune concluzia că înhumarea a fost făcută înainte de a se construi atît încăperea ale cărei ziduri sînt de 0,85 cm grosime, cît și zidul de 1,15 m grosime, pe care trebuie să-l presupunem, cum am arătat, dintr-o fază anterioară încăperii.
