CERCETĂRILE DE LA MĂNĂSTIREA HUREZU

(r. Horezu, reg. Argeș)

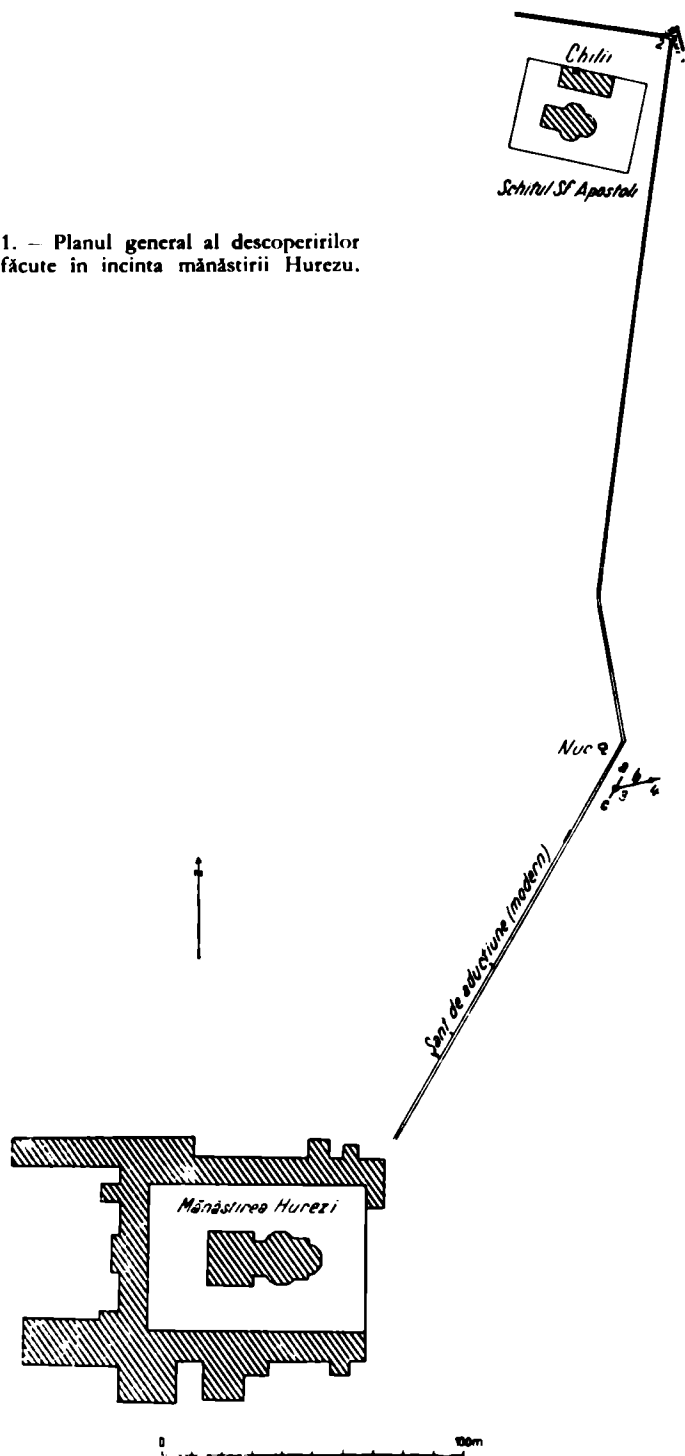
1. — Planul general al descoperirilor făcute în incinta mănăstirii Hurezu.

La circa 350 m NE de mănăstire se află schitul Sfinții Apostoli (fig. 1), în preajma căruia, datorită lucrărilor de pământ au fost descoperite urme de zidărie și o conductă veche pentru apă potabilă.

4. — Cu prilejul executării șanțurilor menite a aduce ape potabile în incinta mănăstirii s-a dat, la circa 150 m depărtare de intrarea dinspre NE a acesteia, în dreptul locului zis « la nuc » de un rezervor pentru ape (fig. 1/3). Acest rezervor, situat la 10 m SE de un nuc bătrîn, e construit în cărămidă, are dimensiunile de 2×2 m și înălțimea de circa 1,10 m. Cărămizile și mortarul (amestecat cu ciment) indică o reconstruire a acestuia, care va fi avut loc în prima decadă a secolului XX; dovada unei visterii anterioare constă în faptul că aceasta era alimentată de alte două conducte mai vechi (fig. 1/3 $a-b$) cît și prin prezența a unei a treia conducte (c) menite a duce apa acumulată în rezervor spre incinta mănăstirii. Aceste trei conducte, deși vechi, probabil de la începutul secolului XVIII au fost reparate, cum ne arată prezența pe

Conducta a pare să se îndrepte spre schitul Sfinții Apostoli, conducta b coboară dinspre Dealul Mănăstirii, situat la NE–E. Cărămizile de protecție au în medie dimensiunile $24 \times 13 \times 3,5$, $24 \times 12 \times 4$, $13,5 \times 3$ cm. La 10,50 m în capătul conductei b , se află un rezervor mai mic, reconstruit din materiale vechi. Acest rezervor are dimensiunile de 60×80 cm (fig. 1/4).

По-видимому, эти стены были частью строений, предшествовавших монастырю и принадлежавших, вероятно, владению, купленному для постройки монастыря Хурезу. Был открыт и древний водопровод, снабжавший монастырь питьевой водой. Водопровод более позднего происхождения, чем стены *a—d*, он относится, по всей вероятности, к началу XVIII в. Была открыта и цистерна для воды (рис. 1/3), и ряд водопроводных труб для питьевой воды, направленных к монастырю.

Рис. 1. — Общий план раскопок на территории монастыря Хурезу.

Ces murs semblent avoir appartenu à des constructions antérieures au monastère, et dépendaient probablement du domaine acheté pour bâtir et doter le couvent en question. On a également découvert de vieux conduites ayant servi à capter l'eau potable et à l'amener dans l'enceinte du monastère. Les conduites sont postérieures aux murs *a—d* et remontent probablement au début du XVIII^e siècle. On y a encore trouvé une citerne d'eau (fig. 1/3) ainsi que quelques autres conduites d'eau potable dirigées vers la dite enceinte.

1. — Plan général des découvertes faites dans l'enceinte du monastère de Hurezu.

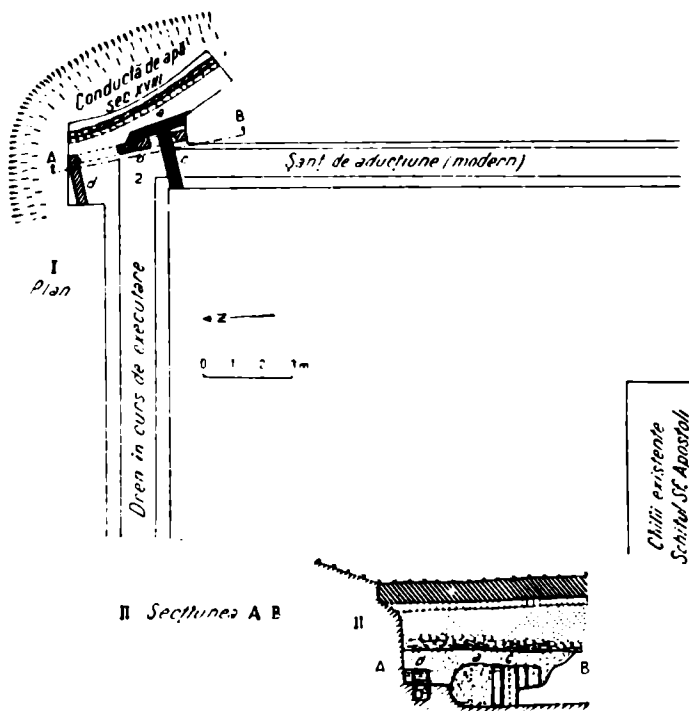
2. — Schița descoperirilor arheologice și a lucrărilor de drenaj de la Schitul Sf. Apostoli.

1. — La adîncimea de 2,80 m de la nivelul actual al solului erau resturile a patru ziduri (fig. 2/2 *a—d*). Zidul *a* are 24 cm lățime, zidurile *b—d* au 36 cm lățime (o cărămidă și jumătate). Zidul *b* merge aproape paralel cu zidul *a* pe care-l atinge într-un punct. Zidurile *d*, *c* sînt aproape perpendiculare pe zidurile *a—b*, care par a fi servit și de zid de incintă.

2. — Aproape paralel cu zidul *a*, la adîncimea de 1,40 m s-a dat peste o conductă de apă (fig. 2/1) orientată aproximativ nord-sud, care era alcătuită din olane avînd 30 cm lungime, pereții de 8 mm grosime, la un capăt o deschidere cu un diametru de 10 cm iar la capătul opus o prelungire mai îngustă, cu diametrul 8,5 cm. Olanele sînt așezate pe cărămizi dispuse în sensul lățimii, conducta fiind protejată de alte două cărămizi dispuse « în două ape » acoperite, la rîndul lor, de bolovani mari de riu. S-a constatat că atît cărămizile cît și îmbucăturile oanelor nu sînt prinse cu mortar, probabil pentru a drena o parte din apele ce mustesc în pămîntul înconjurător.

Această conductă este posterioară zidurilor *a—d*. Dovadă stă faptul că a fost săpată în pămîntul de umplutură și în molozul provenit de pe urma dărîmării acestor ziduri, năruire care va fi avut loc în urma unei alunecări de teren (aceasta ar explica și prezența zidului *b*, adăugat probabil spre a consolida zidul *a*). Conducta aparține probabil primei jumătăți a secolului al XVIII-lea.

Случайными работами на территории монастыря Хурезу, воздвигнутого в конце XVII в., был обнаружен фундамент древних стен (рис. 2/2 *a—d*).

Рис. 2. — Чертеж археологических раскопок и дренажных работ в ските св. Апостолов.

Des travaux occasionnels ont mis au jour, dans l'enceinte du monastère de Hurezu, édifié à la fin du XVII^e siècle, les fondations de vieux murs (fig. 2/2 *a—d*).

2. — Esquisse des découvertes archéologiques et des travaux de drainage effectués à l'ermitage des Saints Apôtres (Sf. Apostoli).
