**C**UNOAȘTEREA complexului de fortificații din epoca Daciei libere se completează prin descoperirea cetății situate pe dealul «Cățanaș» din imediata vecinătate a vetrei actuale a comunei Tilișca (r. Sibiu), descoperire făcută în toamna anului 1959.

NICOLAE LUPU

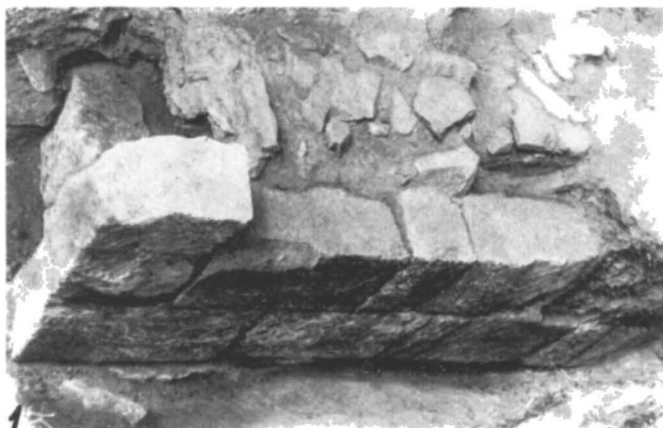
Fig. 2. — 1, colțul sud-estic al zidului exterior de la turnul-locuință; 2, zidul nordic al turnului văzut din interior; 3, zidul de fortificație al terasei superioare din vecinătatea turnului.

La turnul amintit au fost trasate două secțiuni: una dinspre sud, alta dinspre nord. Cea dintâi a atins zidul turnului pe colțul sud-estic, iar cea nordică, secționând partea superioară (de cărămidă și moloz) a zidului, a făcut legătura în interior cu prima intervenție a prof. Ruga. Zidurile sînt asemănătoare, în general, cu cele de la cetățile cunoscute în Munții Orăștiei: Costești, Piatra Roșie, Grădiștea Muncelului și Căpilna. Partea inferioară a lor este construită în exterior din blocuri ecarisate din piatră de calcar cochilifer. Din cele observate pînă acum se constată că fața exterioară a zidurilor a fost mult mai îngrijit executată decît cea din interior, blocurile fiind foarte corect lucrate (fig. 2/1) și încheiate. În interior, pe porțiunea eliberată, blocurile de piatră se succed, una cu suprafața lată spre exterior, alta pe dungă (fig. 2/2) și nu avem deocamdată motive să ne îndoim că procedeul nu este același și în rest. Pe alocuri zidul mai păstrează trei rînduri de blocuri, așezate unul peste altul, în timp ce pe anumite porțiuni lipsește cu desăvîrșire, fie datorită prăbușirilor, fie în urma dislocărilor operate intenționat în favoarea construcțiilor moderne.

S-a observat de asemenea că blocurile ecarisate nu erau prevăzute, ca în cazul cetăților din Munții Orăștiei, cu dese scobituri în formă de coadă de rîndunică (« babe »), ceea ce dovedește că cele două laturi ale zidului erau legate rar între ele cu birne. Între cele două fețe ale sale, zidul era construit din umplutură constituită din bucăți informe de piatră de stîncă, amestecată cu pămînt și bine bătută, care se ridică pînă la nivelul laturilor de piatră ecarisată. Grosimea totală atinge obișnuit 2,80 m. Blocurile de piatră au diferite dimensiuni:  $0,80 \times 0,30 \times 0,52$  sau  $0,65 \times 0,50 \times 0,23$  m. Deasupra zidului de acest fel se ridică pe întreaga lățime construcția de cărămidă. Cărămida este arsă relativ slab, fiind amestecată cu pleavă și paie și legată în zid cu pastă de lut. Între zidul de piatră și cel de cărămidă se observă un strat de lut amestecat cu nisip, în scopul de a netezi suprafața părții inferioare înainte de a se începe construirea pereților de cărămidă.
