## СУЧИДАВА VI

## SUCIDAVA VI

DOUZIÈME CAMPAGNE DE FOUILLES  
ET RECHERCHES ARCHÉOLOGIQUES DE CELEI

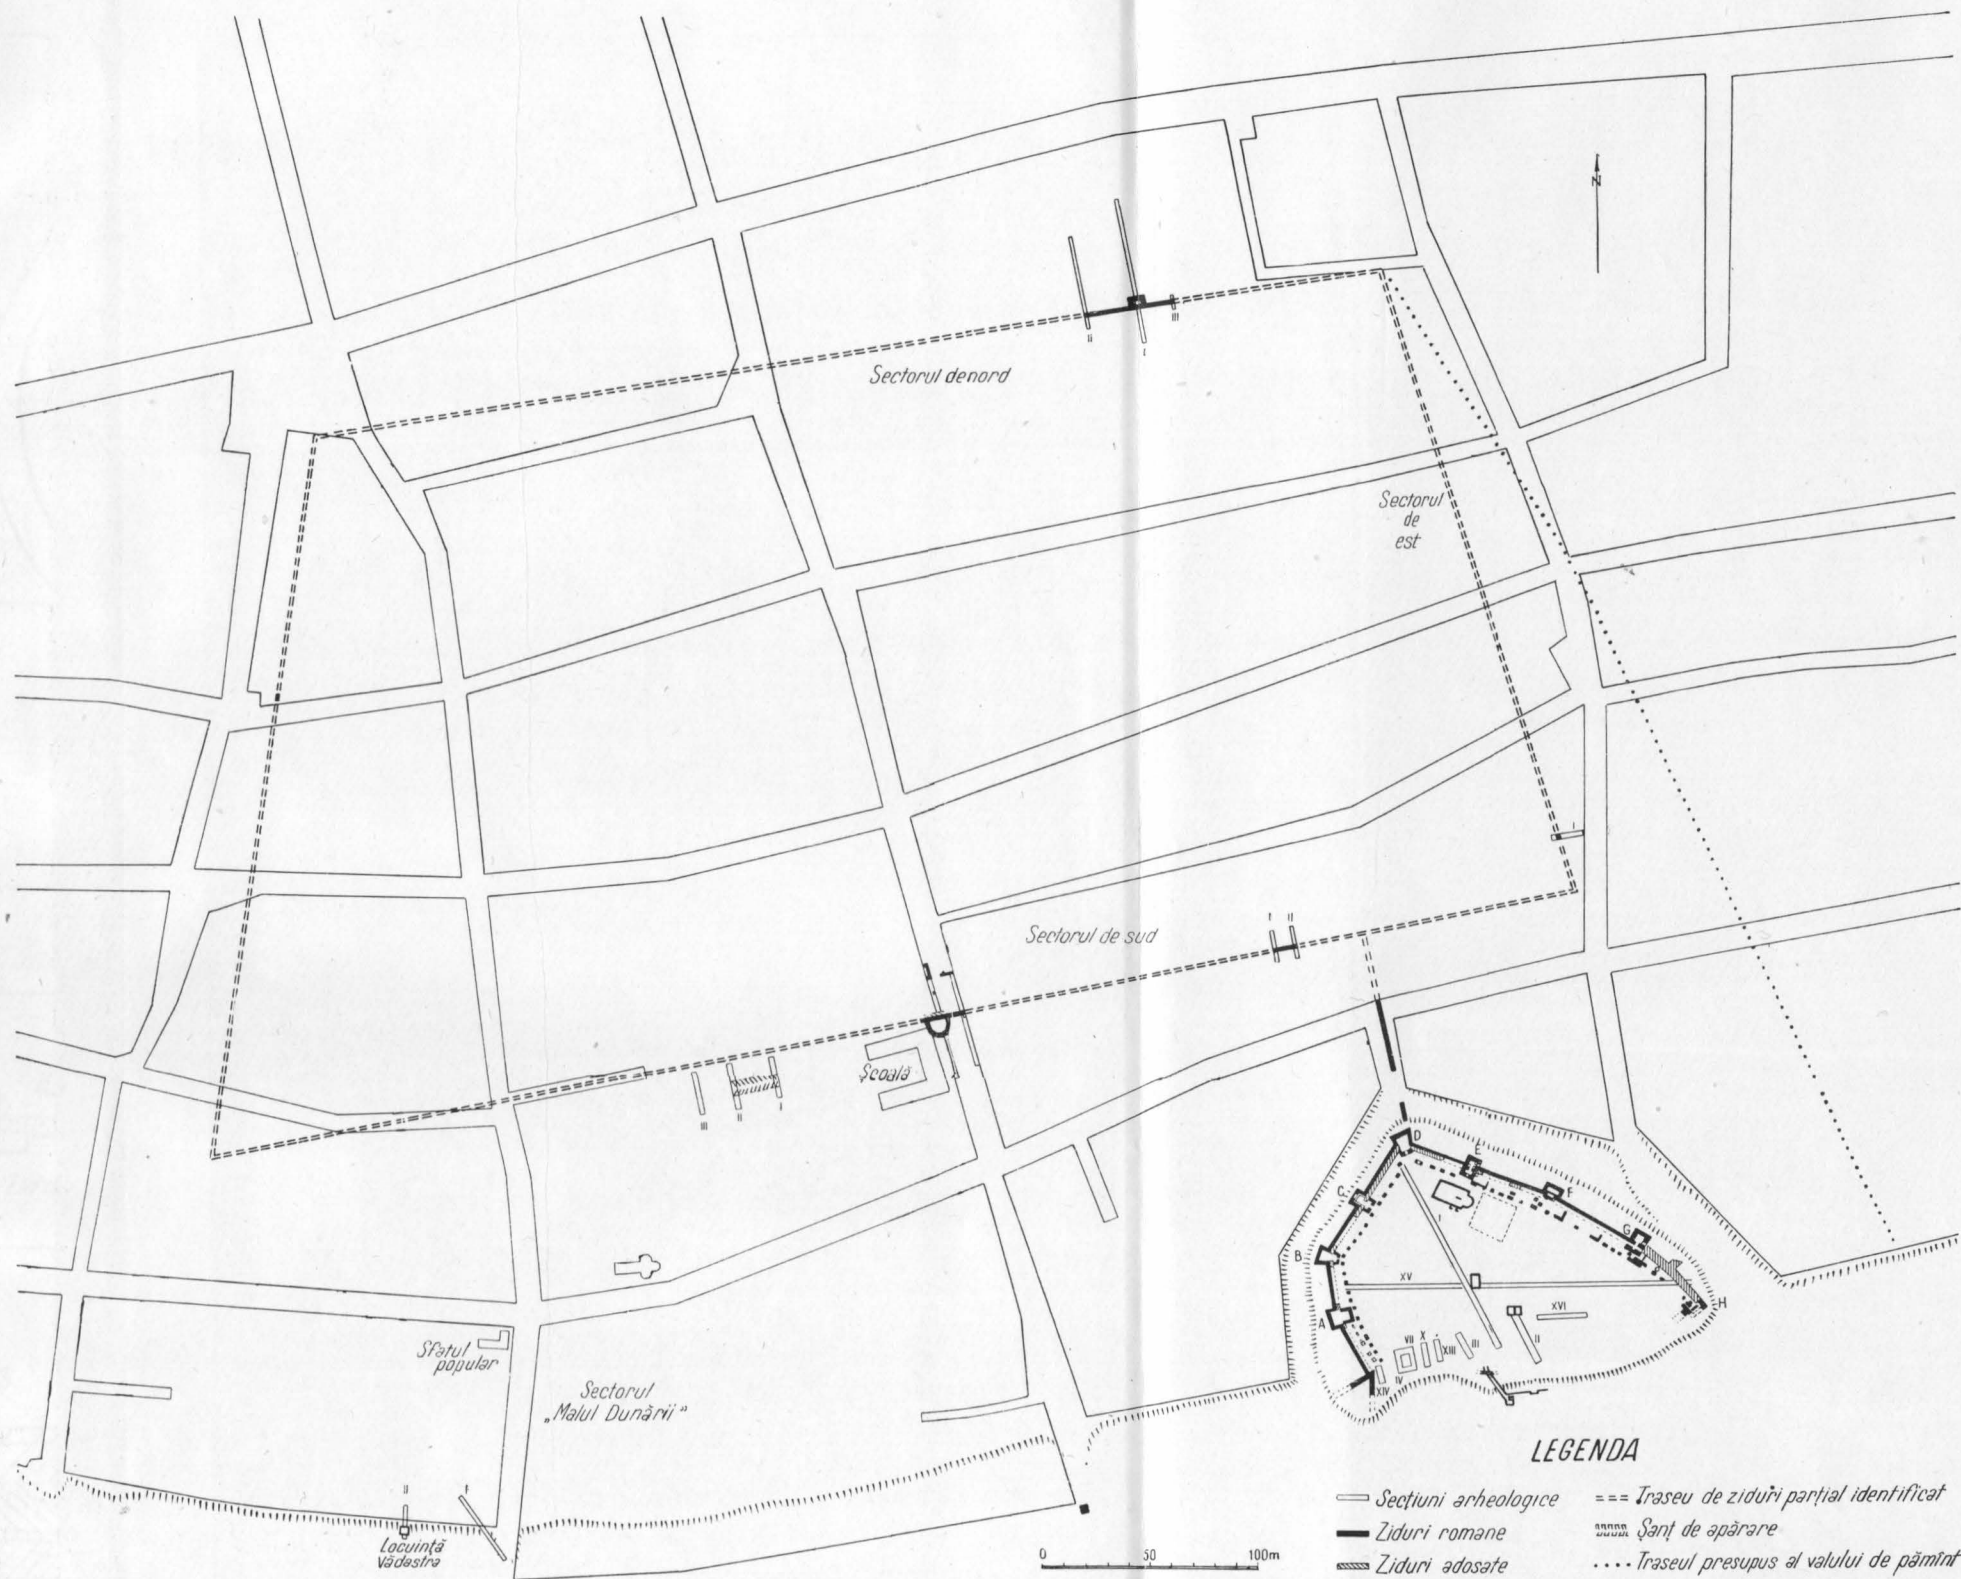
Fig. 1. — Celei. Schița generală a așezării civile cu cetățuia militară.

În vara anului 1959 s-a săpat în mai multe sectoare ale «orașului», în zone în care vechile planuri și descrieri indicau urmele unor ziduri și turnuri de apărare (fig. 1).

În secțiunea SX din rigola de est (fig. 2/3) s-au precizat aceleași epoci de locuire și materiale ceramice ca în secțiunea SIX. În plus a apărut și un fragment de vas dacic, se pare lângă o vatră de mărimea  $1,30 \times 1,30$  m. Zidul cel mare este aici păstrat parțial, cu temelia groasă de 2,40 m și înalt de 1,40 m. Zidul de la temelie în sus are grosimea de 1,80 m. Soclul lui dinspre sud este lat de 0,45 m încît putea suporta un parament de blocuri de felul celor întâlnite la turnul circular. Este lucrat în *opus incertum* și a putut fi urmărit pe o lungime de 6 m în latul uliței. Spre răsărit este distrus tocmai într-un punct în care, la o adâncime de 0,80 m față de actualul nivel al solului, apare în curtea locuitorului M. Cheche (casa nr. 440) un strat gros de 0,75 m format din pietriș mare specific celui folosit la pavarea drumurilor romane. Sub acest strat de pietriș se găsește un al doilea compus din lut negru și bucăți de cărămidă, amestecate cu fragmente ceramice databile din secolele II—III. Este probabil ca pe aici să fi trecut drumul roman (o poartă?) ce venea de la capătul podului constantinian (fig. 1).

*Sectorul de pe latura nordică a « așezării civile »* a adus alte precizii importante privitoare la sistemul de apărare al « orașului » Sucidava. El este situat la 81 m față de actuala șosea națională spre Corabia și la 133,50 m vest față de colțul de NE al « cetății civile ». S-au executat aici două secțiuni cu direcția S—N peste șanțul de apărare, care în unele locuri încă este vizibil la suprafața solului (fig. 1).

În sectorul de pe latura estică a fortificațiilor «așezării civile» a Sucidavei a fost săpată o secțiune E I pe o lungime de 16 m, lățimea de 2 m, adîncindu-se pînă la maximum 1,60 m, în scopul de a se preciza traseul și natura întăriturilor pe această parte (fig. 1). S-a putut constata cu această ocazie că traseul fixat de Tocilescu și Polonic pentru latura de est a fortificațiilor «urbane» este greșit. Ele se găsesc mult mai spre vest și au un zid continuu de apărare (nu un simplu val), care se îndreaptă spre colțul de răsărit al cetății romano-bizantine. Și aici zidul de apărare, gros de 1,90 m fusese scos pînă la baza sa (fig. 3/3), situată pe stratul de loess la o adîncime de 1,60 m. El are spre răsărit o bermă și un șanț, care n-au putut fi cercetate deoarece sînt acoperite de o uliță a actualei comune.

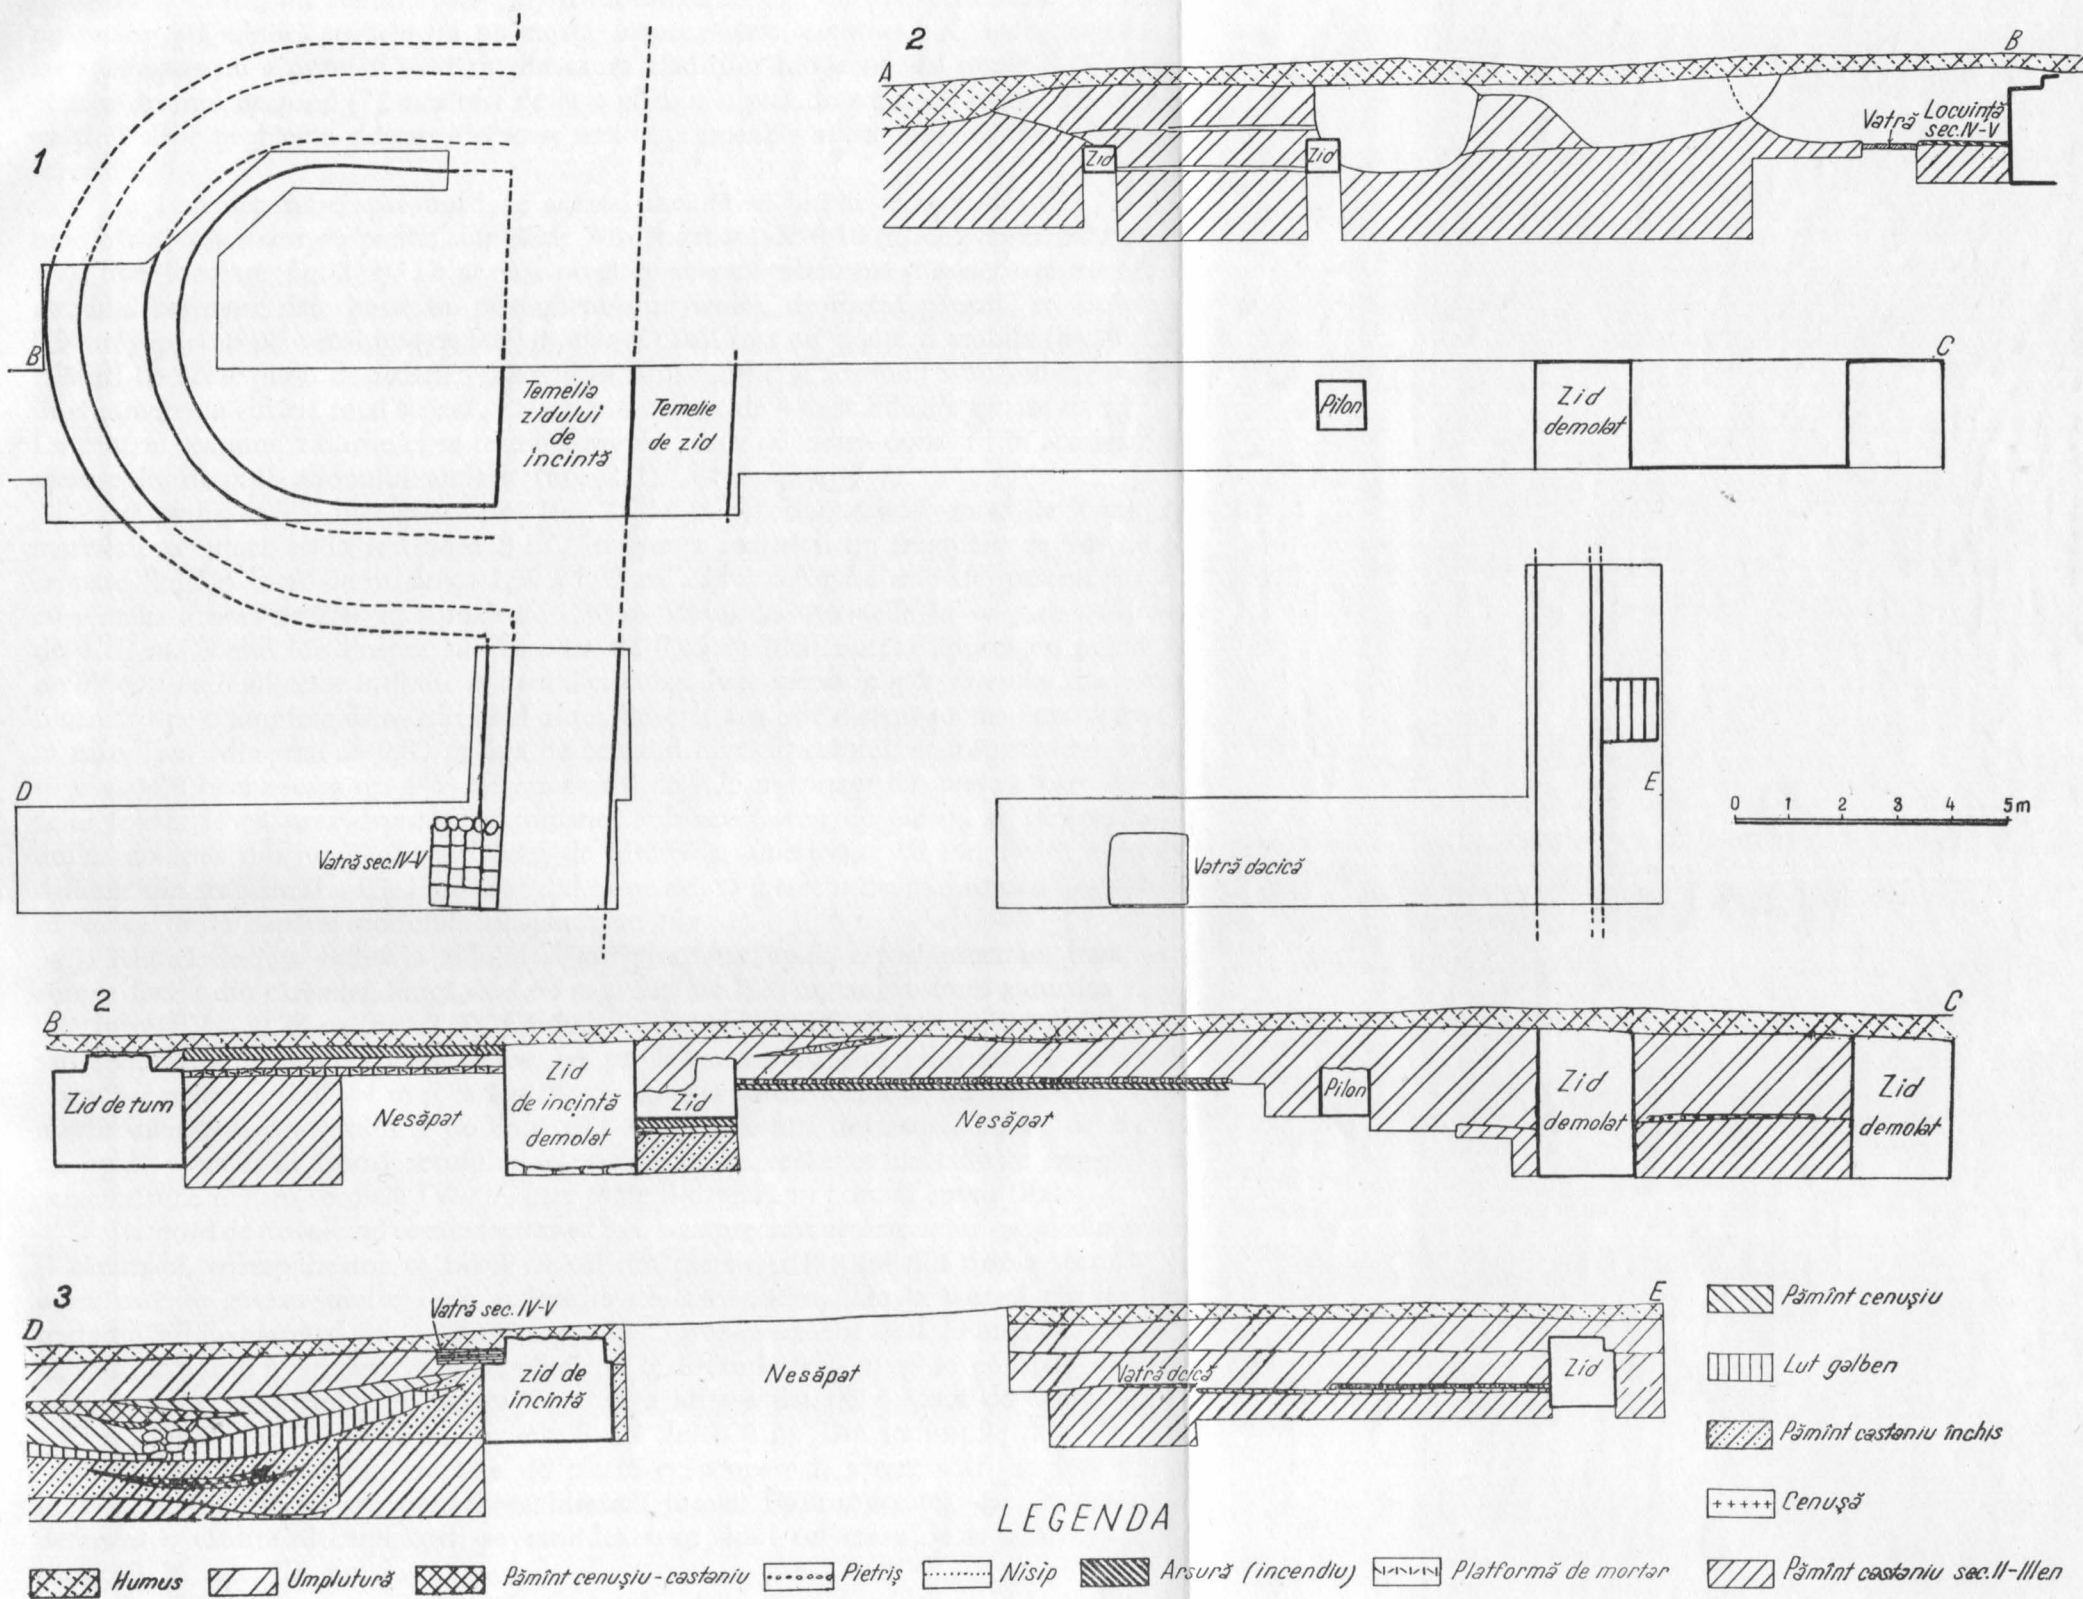
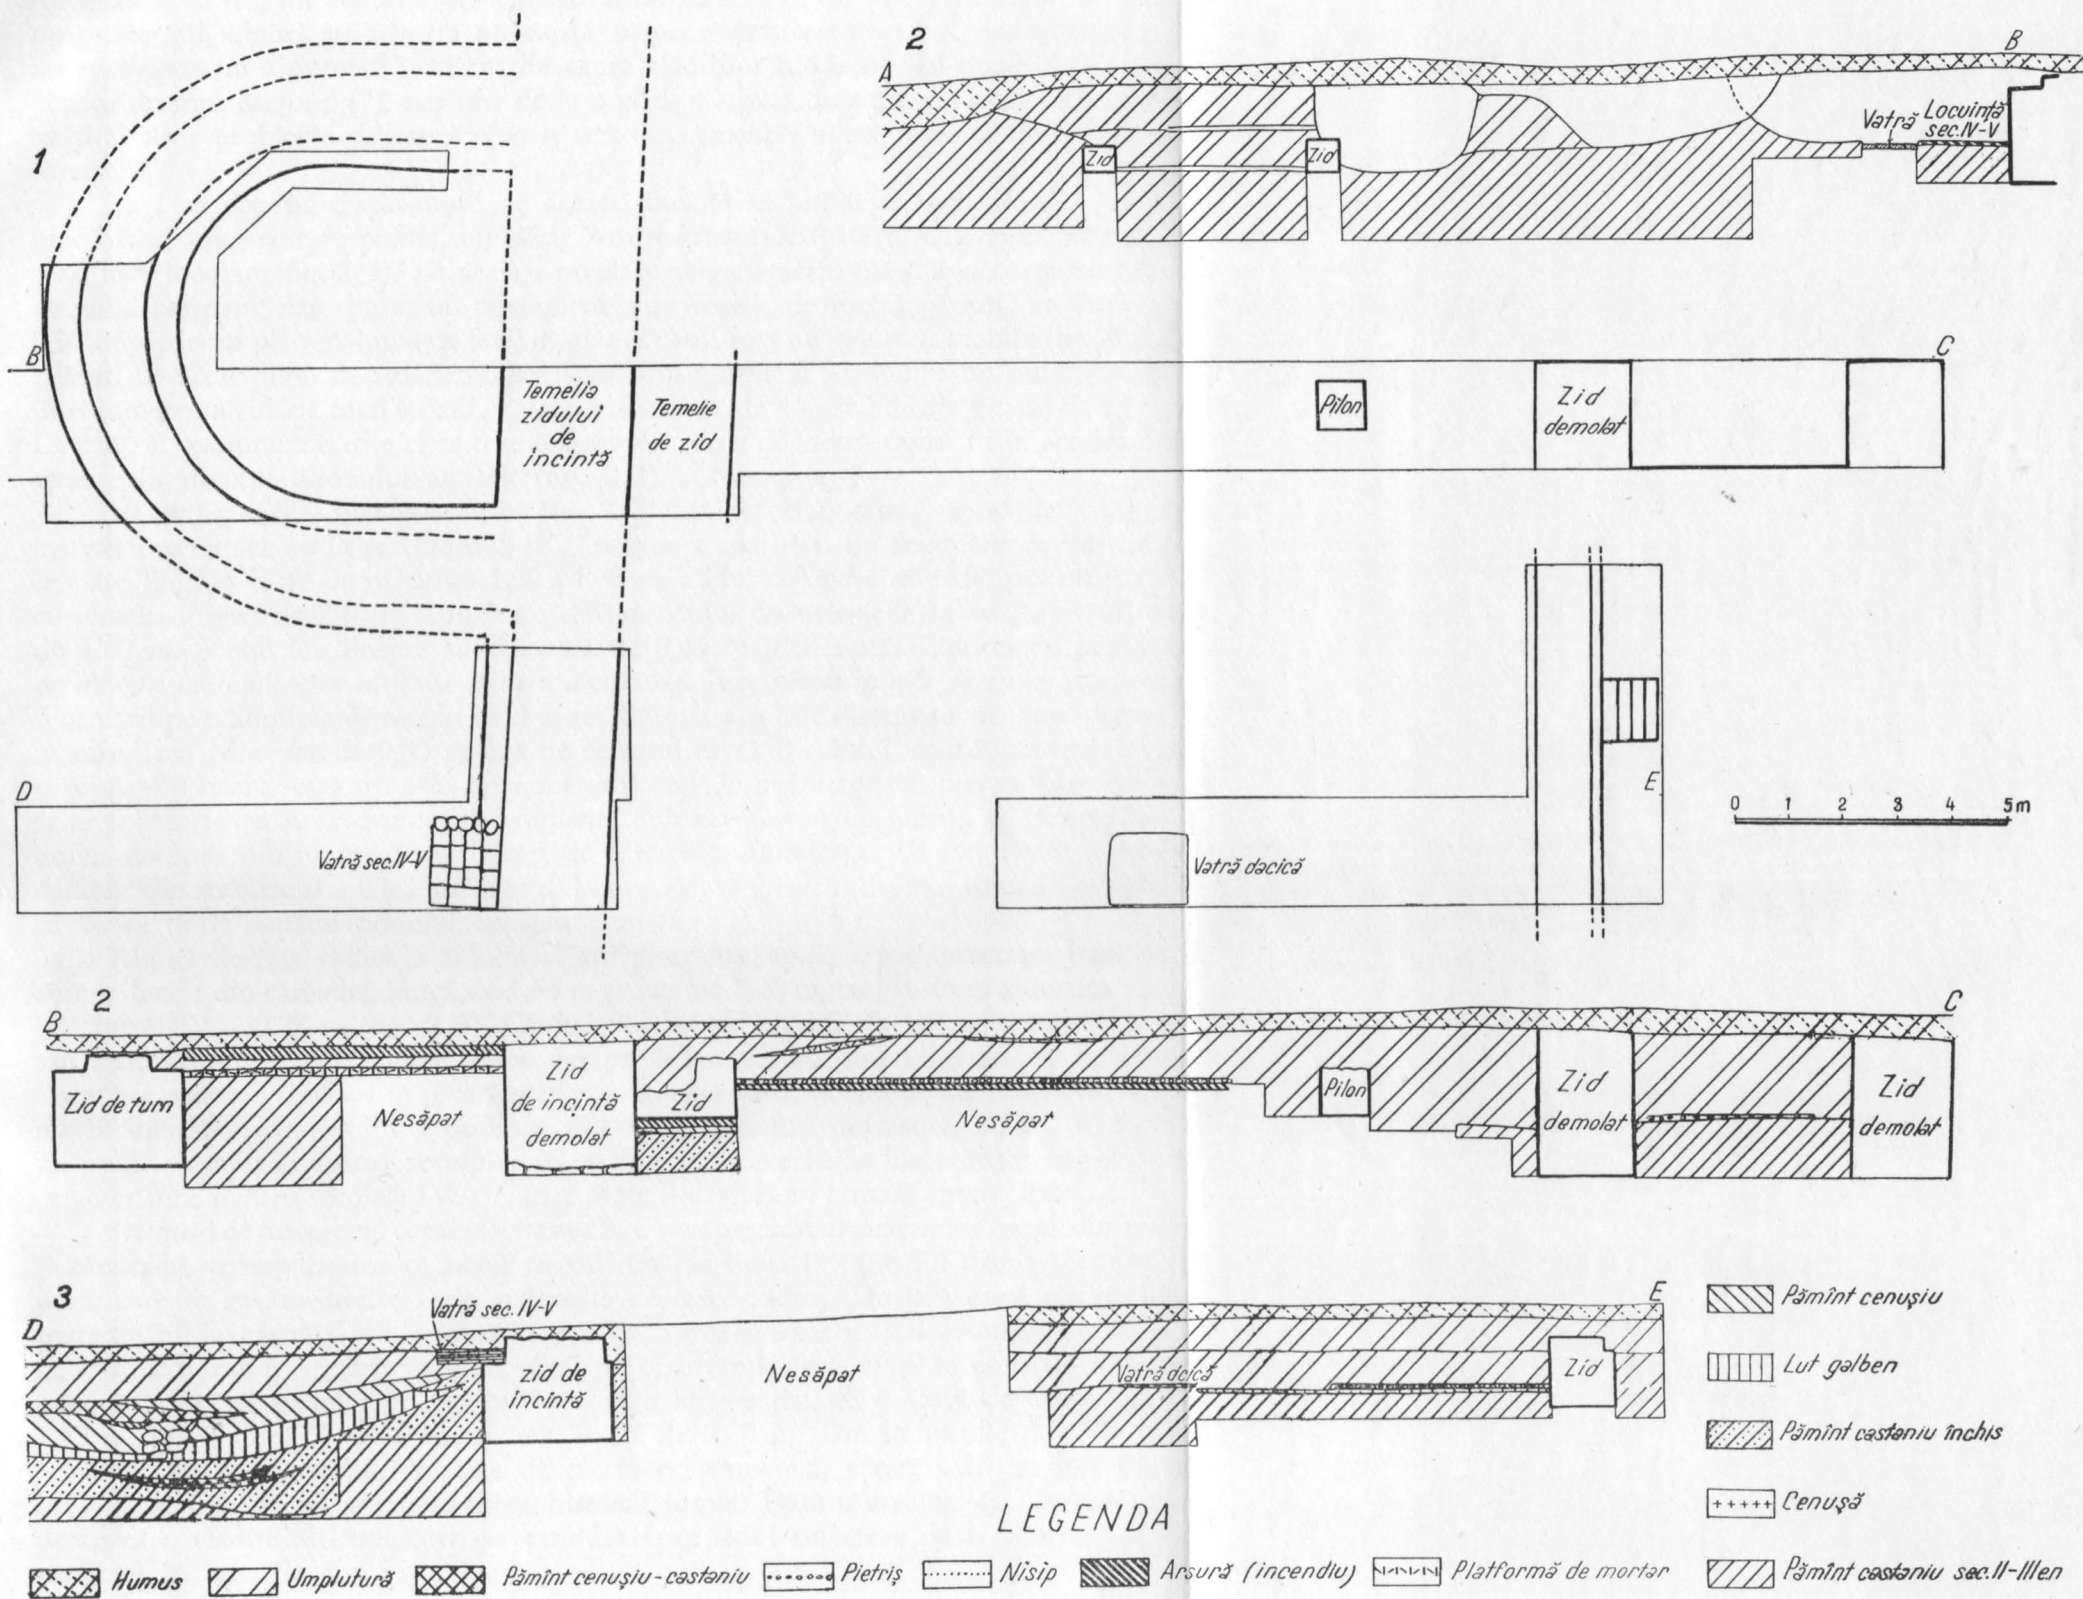
Fig. 2. — Celei. Sectorul de sud (« oraș »). 1, schița sectorului « școală »; 2, secțiunea S IX profil A—C; 3, secțiunea S X profil D—E.

Descoperirea cea mai importantă din această secțiune o constituie urma unui masiv zid gros de 2,40 m și care are în partea sa sudică un turn circular de aceeași grosime (fig. 2/1). Acest zid se continuă spre est pe sub actuala uliță (secțiunea S X din rigola de est), unde se păstrează mai bine (vezi mai jos). Din păcate acest zid a fost complet scos în acest punct pe o porțiune de 2,50 m, și în același timp a fost tăiată legătura lui cu turnul respectiv. S-a putut constata că ambele încăleacă peste urmele unei locuințe romane din secolele II—III (o vatră și ceramică) și s-a construit peste un strat de lut negru, bine bătut, în care apar nisip și resturi ceramice din aceleași veacuri. Dar în același timp se constată existența unei urme de locuință tirzie din secolele IV—V, alipită de partea sudică a turnului, cu o vatră de la al cărei foc s-au păstrat urme de arsură pe zid (fig. 2/2). Sub această ultimă locuință apare un nivel de locuire din secolele II—III (ceramică). Dintr-o atare situație stratigrafică deducem că acest turn împreună cu zidul de care se lega s-a construit în sec. III e. n. (vezi mai jos).

Alipit de zidul de incintă, de care se lega turnul circular, apar pe fața lui nordică urmele unui al doilea zid din piatră spartă și mortar de var (fig. 2/1,2). Și acesta a fost scos aproape complet, dar după molozul rămas în locul lui se poate stabili grosimea sa de 1,85 m, cu o temelie ridicată cu 0,90 m mai sus decît a primului zid. El a fost construit pe trei straturi de lut anume pregătite și bine bătute, ele fiind de jos în sus din lut negru

La 1 m depărtare spre nord de această incintă se întâlnește o podea din lut ars, bine bătut, amestecat cu pietriș, lungă de 7 m și groasă de 0,10 m, ce reprezintă pardoseala unei locuințe (fig. 2/2). La același nivel cu această platformă și la depărtare de 11 m de zidul cel mare dăm peste un postament zidit izolat, de formă pătrată, cu latura de 0,90 m și păstrat pe o înălțime de 0,80 m, dar al cărui rost nu poate fi stabilit (fig. 2/1,2). Alături de acest pilon de zidărie, chiar în capătul nordic al secțiunii s-au stabilit urmele unei camere cu zidăria total scoasă. Ea are o lungime de 4 m și zidurile groase de 1,75 m. La centrul secțiunii zidurile ei se termină regulat, ceea ce indică două uși în aceeași linie așezate în dreptul pilonului amintit (fig. 2/1).

Alipită de fața sudică a zidului și cu gura spre apus, a fost precizată baza unui cuptor lucrat din cărămizi, lungă de 1,53 m și lată de 1,26 m, cu grosimea zidurilor variabilă între 0,23—0,28 m (fig. 2/3). Cărămizile din zidăria lui sînt de adunătură, întregi sau fragmentare, legate cu lut cleios, iar pe latura vestică sînt înlocuite cu bolovani. Vatra are mărimea  $0,55 \times 1$  m și cărămizile cu care s-a pardosit sînt de mărimea 0,27—0,37 m. În interiorul cuptorului și pe lângă el s-au aflat resturi de arsură, bucăți de rîșniță, un opaiș specific ca formă secolului IV și fragmente ceramice de culoare negricioasă, caracteristice pentru secolele IV—V, care toate îl datează în această epocă tîrzie.

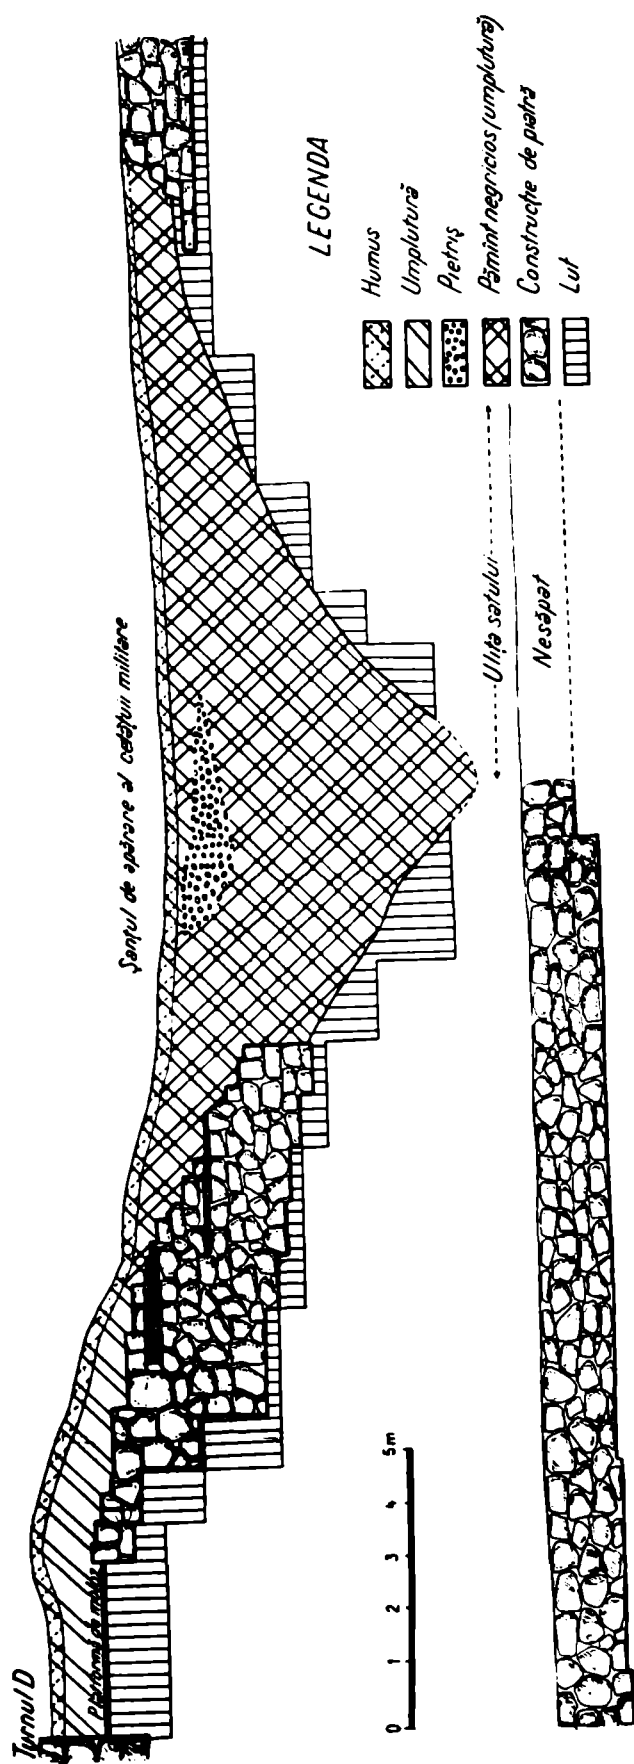
Fig. 4. — Celci, Secțiunea S VII din sectorul nord-turn D (Cetățuie).

În urma ploilor el a apărut prima dată în mica uliţă modernă ce duce direct la cetate. Urmărindu-se ruinele de aici s-a constatat existenţa unui puternic zid, gros de 1,40 m, lucrat în *opus incertum* şi avînd direcţia N—S. Deşi păstrat cu mari întreruperi (fig. 4), se vede totuşi că el unea colţul de nord-est al cetăţii romano-bizantine cu zidul « constantinian » din « aşezarea civilă »<sup>1</sup>. Zidul traversa şanşul (peste care era probabil o punte sau o boltă ?) şi se lega neorganic de turnul trapezoidal *D* din colţul de nord-vest al cetăţii romano-bizantine. Pe panta şanşului dinspre cetăţuie el se păstrează pînă la o înălţime de 3 m, dar locul său de legătură cu aceasta este rupt pe o lungime de 3,30 m. Pe pantă zidul urca în formă de trepte în a căror zidărie este folosită şi cărămidă aşezată pe 2—5 rînduri. După aspect cărămida folosită aici este din secolele IV—V. Fundaţiile lui pe această pantă sînt fixate direct în lutul galben şi pe lingă ele au apărut cîteva fragmente ceramice dacice. Se constată de asemenea că faţa estică a lui este sclivisită la legătura dintre blocurile din piatră. După materialul folosit şi tehnica constantiniană acest zid aparţine secolelor IV—V, dar este greu de precizat scopul pentru care fusese construit. Atare ziduri s-au precizat din săpăturile mai vechi şi la colţul de SV al cetăţii romano-bizantine, dar acolo aveau rostul de a împiedeca trecerea dintre ea şi lunca Dunării. Deocamdată se pot face două ipoteze în legătură cu funcţia acestui zid. Putem bănuî că el compartimenta şi fortifica o parte a « aşezării civile » într-o epocă tîrzie de locuire a acesteia, prin zidul « constantinian ». Se mai poate presupune de asemenea că rostul lui era şi acela de a constitui un mijloc de legătură directă între cetăţuia romano-bizantină şi « aşezarea civilă », separate după cum se ştie de un şanţ larg de 15 m şi adînc de 6 m. În acest caz, pe culmea acestui gros şi înalt zid putea fi construit din birne un fel de pod continuu pentru circulaţia pietonilor. O atare legătură pare firească, deoarece pe laturile de nord şi vest ale cetăţii nu au apărut porţi largi de comunicaţie între aceasta şi « oraşul roman », principala intrare în cetăţuie fiind plasată de-a lungul pantei de sud a platoului fortăreţei. O lămurire se aşteaptă din viitoarele cercetări.
