# SĂPĂTURILE DE SALVARE DE LA HUȘI, JUD. VASLUI (1964)\*

AL. ANDRONIC și EUGENIA NEAMȚU

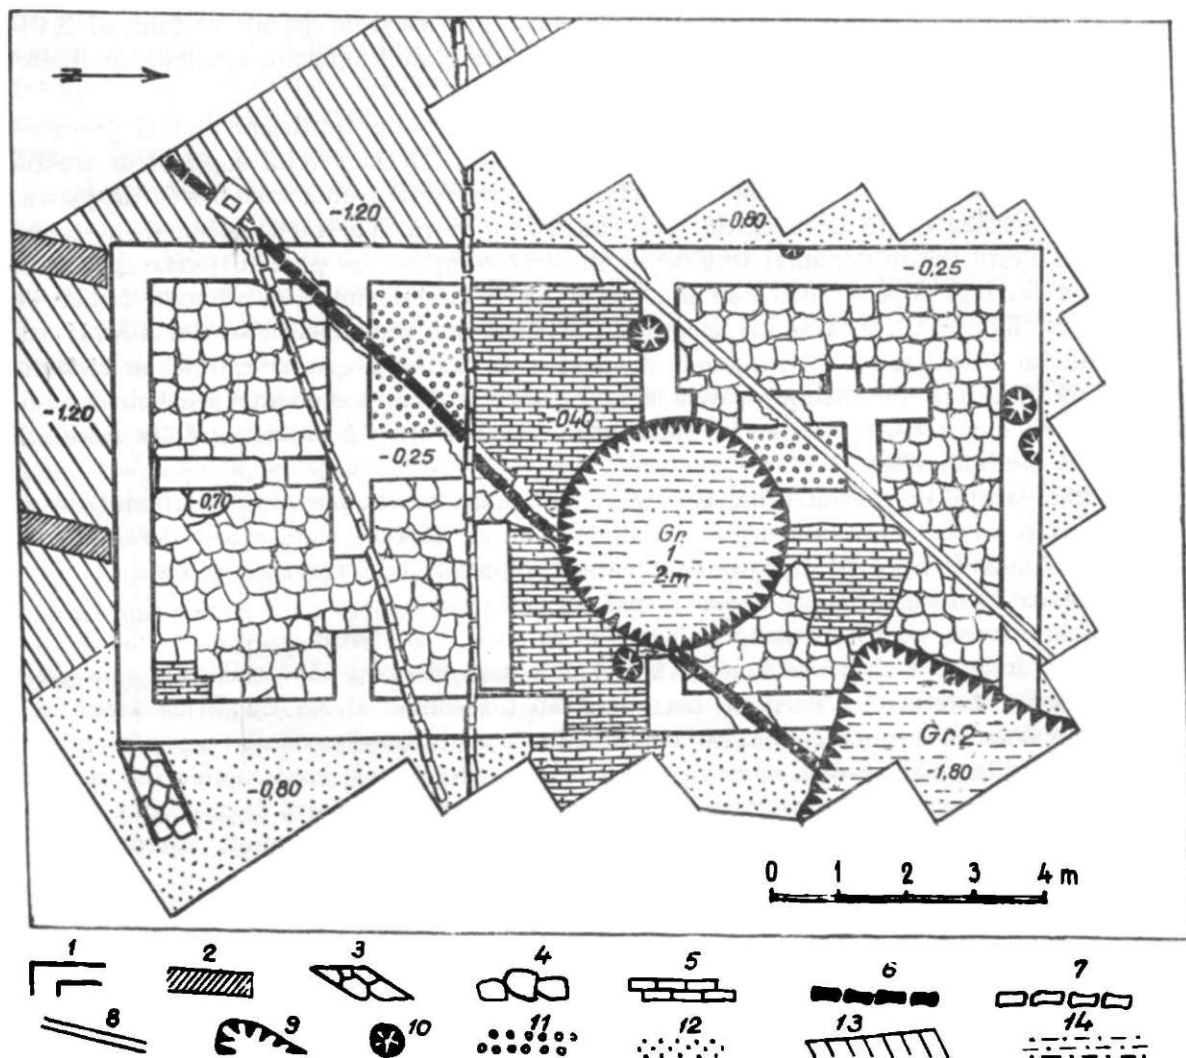
Fig. 2. -- Planul locuinței nr. 1: 1, zid de cărămidă cu temelie de piatră (sec. XVII); 2, zid de cărămidă (sec. XVIII); 3, zid de piatră (sec. XV–XVI); 4, poala din piatră; 5, podea din cărămidă; 6, conductă de apă (sec. XVIII); 7, conductă de apă (sec. XIX); 8, țevă de apă; 9, gropi (Gr. 1, fântina; Gr. 2, groapă de var); 10, gropi mici pentru pomi; 11, podea din nisip bătătorit; 12, strat de cenușă; 13, strai de pământ galben, amestecat cu pământ negru; 14, pământ de umplutură.

La capătul de sud-est al secțiunii I, a fost dezvelit un colț al unei locuințe de suprafață, care a fost apoi cercetată prin dezvelire în suprafață (caseta A). Locuința construită din piatră și cărămidă are o lungime de 14 m și o lățime de 7 m, fiind de formă dreptunghiulară (fig. 2) și a cunoscut trei faze de amenajare.

În *prima fază*, datînd după toate probabilitățile de la sfîrșitul secolului al XVI-lea și începutul secolului al XVII-lea, locuința a avut trei încăperi și era prevăzută cu două intrări, situate pe latura de est a construcției. Podelele încăperilor, alcătuite din piatră mare și așezată cu grijă, sînt specifice unor locuințe cu caracter gospodăresc. De aceea, propunem a se identifica această casă cu acareturile Curții Domnești, existente într-un plan al episcopiei Huși de la sfîrșitul secolului al XVIII-lea ; în plan se menționează bucătăria sau kuhnea gospod și grajdurile. Această identificare este sugerată și de descoperirea în interiorul locuinței, ca și în imediata apropiere, a unor straturi de cenușă. Desigur, unele din acestea au provenit de la diversele incendii, dar cenușa din preajma casei putea proveni și de la o eventuală bucătărie sau kuhne domnească.

În faza a doua, imediat după un incendiu care a dus și la schimbări în planul interior al complexului, s-au folosit aceiași pereți, iar pardoseala din pietre mari nedistrusă a fost acoperită cu o alta, din cărămizi rectangulare. Pardoseala nouă zace pe un strat subțire de cenușă, ca și unii pereți despărțitori, din cărămidă, amenajați în încăperile anterioare. Cele două intrări de pe latura de est a clădirii au fost menținute și în această fază.

Faza a treia este și ea marcată de un incendiu, de data aceasta mult mai puternic. Numeroasele stricăciuni produse cu acest prilej au impus modificări în interiorul casei. Astfel, cele două intrări de pe latura est au fost zidite și în locul lor, a fost amenajată o singură intrare, prin spargerea peretelui dintre cele două intrări anterioare. Ușii noi amenajate îi corespunde un nou nivel, atât în interior, unde peste o parte din molozul și cenușa provenită de

Fig. 2. — Plan de l'habitation n° 1 : 1, paroi en briques à fondement en pierre (XVII<sup>e</sup> siècle) ; 2, paroi en briques (XVIII<sup>e</sup> siècle) ; 3, mur en pierre (XV<sup>e</sup> — XVI<sup>e</sup> siècles) ; 4, pavement en pierre ; 5, pavements en briques ; 6, conduit d'eau (XVIII<sup>e</sup> siècle) ; 7, conduit d'eau (XIX<sup>e</sup> siècle) ; 8, conduit d'eau ; 9, fosse (G. 1, puits ; G. 2 fosse à chaux) ; 10, petites fosses pour des arbres ; 11, pavement en sable piétiné ; 12, couche de cendre ; 13, couche de terre jaune mêlée de terre noire ; 14, terre de remplissage.
