# CERCETĂRILE ARHEOLOGICE DE LA „CASA DOSOFTEI” DIN IAȘI (1966–1968)

EUGENIA NEAMȚU și STELA CHEPTEA

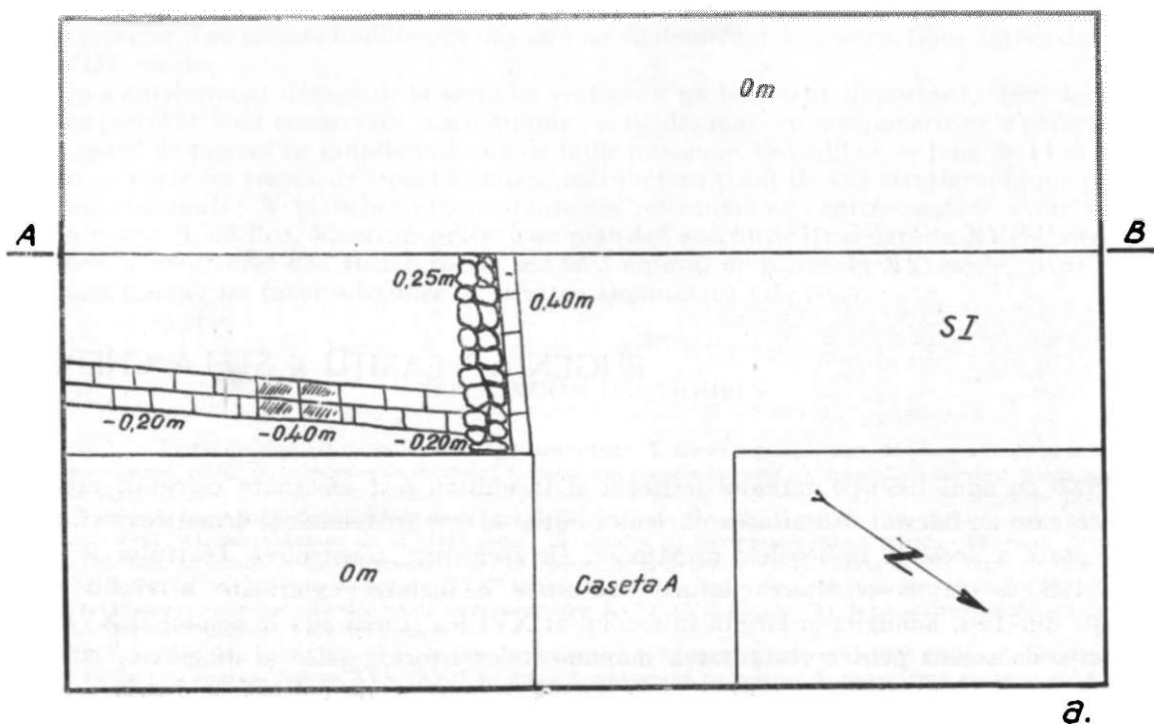
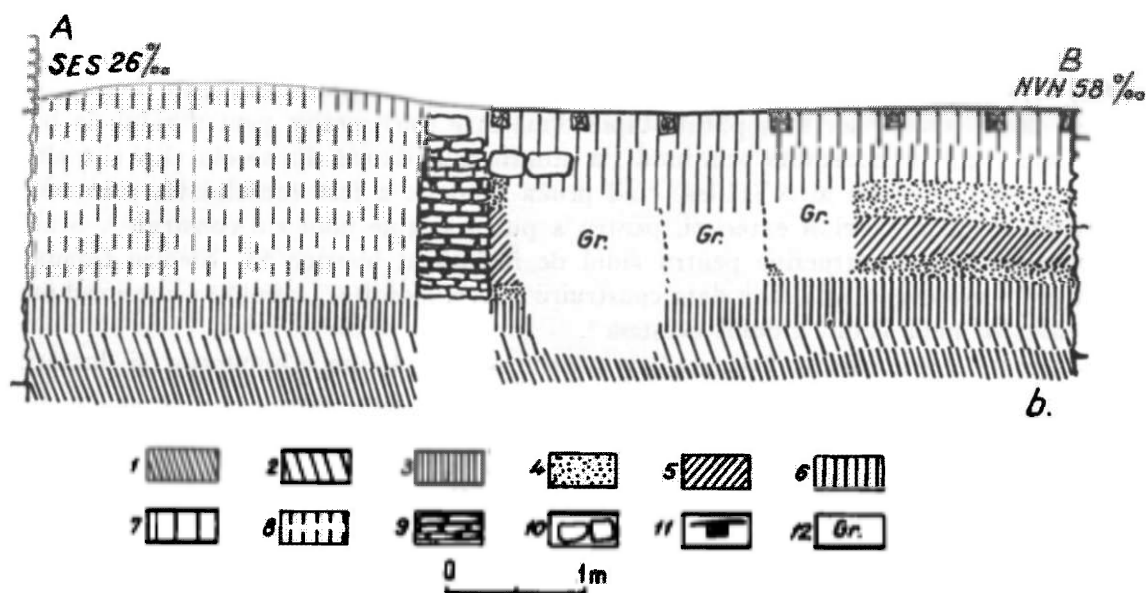
Fig. 1. a, planul săpăturii și b, profilul peretelui sud-vestic al S.I.: 1, sol viu; 2, sol brun-gălbui; 3, pământ negru; 4, lentilă cu piatră, cărămidă, mortar și urme de cărbune; 5, pământ negru-cenușiu cu pigmenți cărbune; 6, pământ cenușiu compact cu pigmenți cărbune, piatră și cărămidă; 7, pământ cenușiu granulos cu pietre, cărămizi, mortar și pigmenți cărbune; 8, umplutură cu moloz; 9, zid de cărămidă; 10, pietre; 11, dușumeaua casei cu grinzi; 12, gropi de morminte.

s-a trasat o secțiune (de 7,75 m  $\times$  1,50 m, orientată nord-vest nord 58% — sud-est sud 26%) (fig. 1 a) la mijlocul și în lungul încăperii sud-vestice a casei. La adâncimile de 1 m și 1,10 m au apărut oasele unor reînțuși (M. 1 și M. 2) (fig. 2 a-b) iar la adâncimea de 1,30 m un schelet înțușit (M. 3), parțial deranjat de groapa unui mormînt aflat la aceeași adâncime, în cea mai mare parte în peretele nord-estic al secțiunii (M. 4) (fig. 2 c). La adâncimea de 1,40 m a apărut un alt schelet înțușit avînd de asemenea, numai capul în secțiune, restul fiind tot în peretele nord-estic al acesteia (M. 5) (fig. 2 c). S-a deschis o casetă pe latura nord-estică (de 1,75 m  $\times$  1,50 m) pentru dezvelirea celor două schelete (M. 4 și M. 5) ale căror cranii au fost surprinse în secțiune. M. 4 era parțial deranjat de groapa lui M. 5, iar ambele schelete aveau etichetele picioarelor deranjate de șanțul de fundație al peretelui despărțitor dintre cele două încăperi ale casei (fig. 3 a). În pămîntul de umplutură al gropii mormîntului surprins la adâncimea de 1,30 m (M. 4) a fost descoperit un mic fragment ceramic din caolin, cu smalț galben-brun; caracteristic secolului al XVII-lea. Cu excepția acestuia, la nici unul din mormintele dezvelite în secțiune și în casetă, pînă la acest nivel, nu a mai fost descoperită nici o piesă de inventar care să permită încadrarea lor cronologică. După demontarea schelelelor M. 4 și M. 5 continuîndu-se săpătura a fost descoperit sub M. 4, un alt înțușit la adâncimea de 1,45 m (M. 6) (fig. 3 b), la care a fost găsit un dinar unguresc din argint de la Ferdinand I (1526—1564) emis în anul 1563. Deducîndu-l lui M. 6, la adâncimea de 1,70 m a fost descoperit scheletul unui alt înțușit (M. 7) (fig. 3 c), la care a fost găsit un dinar unguresc de argint tot de la Ferdinand I, emis însă în anul 1542. De asemenea, și aceste două schelete descoperite în casetă (M. 6 și M. 7) aveau ca și primele două (M. 4 și M. 5), etichetele picioarelor deranjate cu ocazia săpării aceleiași șanț de fundație al peretelui despărțitor al încăperilor casei, care merg pînă la adâncimea de 2,10 m față de dușumeaua actuală a casei (existentă în momentul efectuării cercetărilor).

Pe baza observațiilor stratigrafice s-a putut constata că ambele lentile cu mortar sînt tăiate de gropi de morminte (fig. 1 b). Aceasta înseamnă că după refacerea zidului incintei, refacere marcată de cea de a doua lentilă cu mortar, cimitirul din această parte a continuat să fie folosit pînă ce pe acest loc a fost construită casa. Deci aceasta datează cert dintr-o vreme ulterioară celei de a doua faze a construcției zidului incintei, căci ea se adosează în mod cu totul vizibil acestuia. M. 4, M. 7 sînt parțial deranjate de șanțul de fundație al peretelui interior al casei. Făcînd cu totul abstracție de ultimele observații enumerate, este de la sine înțeles că, după construirea casei, cimitirul de pe locul respectiv nu a mai putut fi utilizat.

Fig. 1. — a, plan des fouilles ; b, profil de la paroi SO de S.I : 1, terre vierge ; 2, terre brune-jaunâtre ; 3, terre noire ; 4, lentille à pierres, briques, mortier et restes de charbon ; 5, terre noire-grise à pigments de charbon ; 6, terre grise compacte à pigments de charbon, pierre et briques ; 7, terre grise granuleuse à pierres, briques, mortier et pigments de charbon ; 8, remplissage de plâtras ; 9, mur en briques ; 10, pierres ; 11, plancher à poutres de la maison ; 12, fosses des tombes.
