Cercetări arheologice la cetatea de la Mălăiești Jud. Hunedoara

RECHERCHES ARCHÉOLOGIQUES A LA CITADELLE DE MĂLĂIEŞTI (DÉP. DE HUNEDOARA)

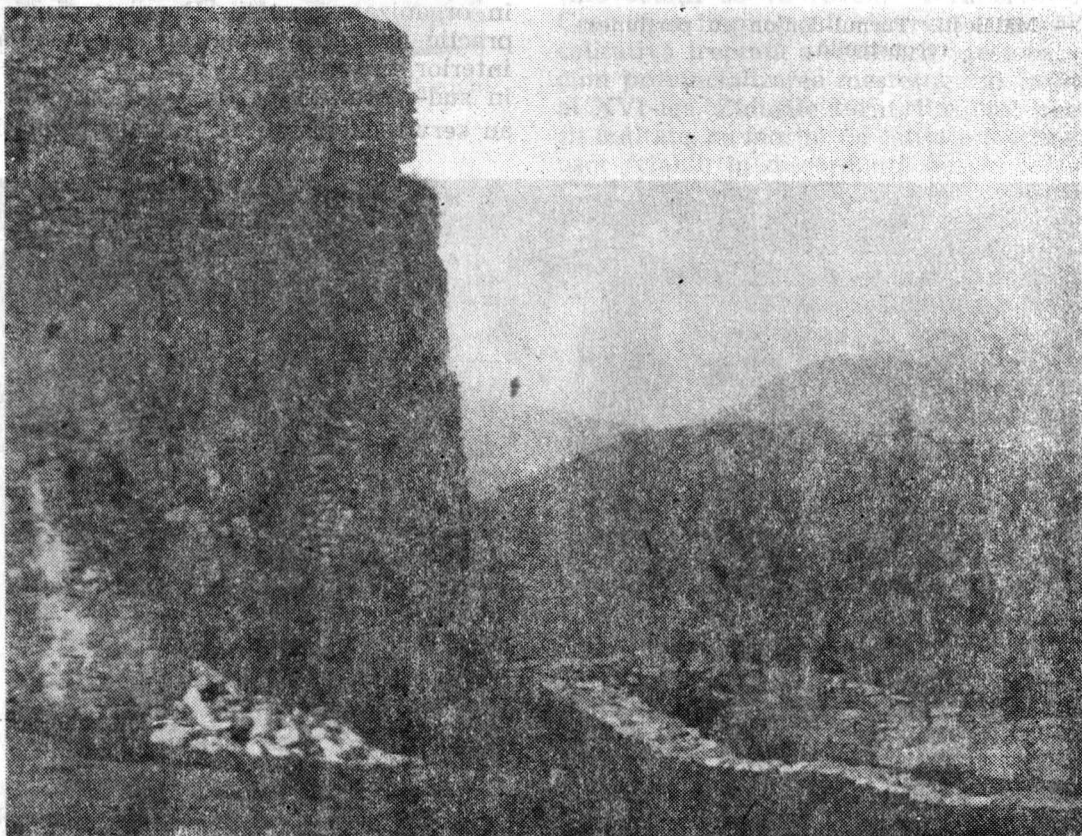
Fig. 2 — Mălăiești. Incinta și zidul turnului exterior nr. 2, după consolidare.

și 5), incinta și turnurile exterioare (fig. 2) — precum și să identifice și să situeze în timp construcțiile interioare din cetate. În încercarea de a evidenția relația stratigrafică între turnul-donjon și incintă au fost practicate mai multe secțiuni, paralele cu cele din anii precedenți. În mod practic relația s-a dovedit imposibil de evidențiat, spre apus stratul de cultură fiind spălat de ape, iar incinta parțial prăbușită în ripa pîrului Mălăieștilor, în rest compartimentările mai tîrzii ale interiorului incintei, cu ziduri adine îngropate în solul viu și diverse gropi, împiedicînd orice constatare⁴.

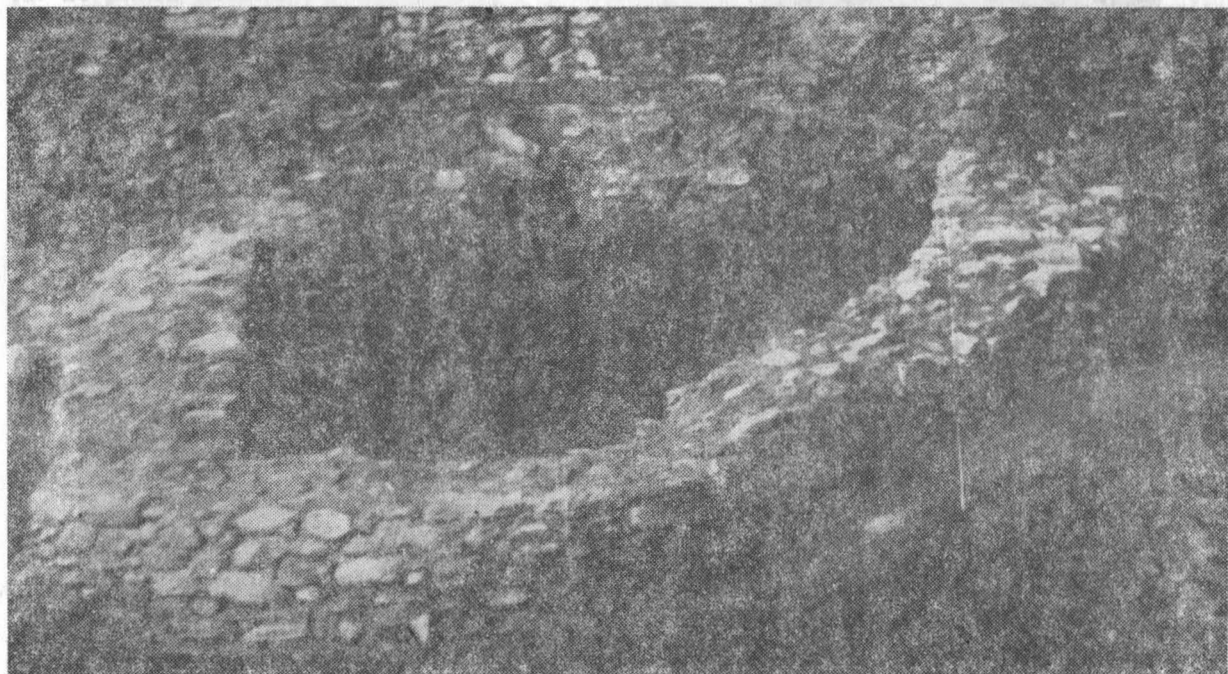
Fig. 4 — Mălăiești. Turnul exterior nr. 3 după consolidare.

Odată cu cercetarea integrală a turnurilor exterioare se poate aprecia și rolul fiecăruia în organizarea cetății. De dimensiuni mici, practic lipsite de materiale și amenajări în interior, turnurile nr. 1 și 3 (fig. 4,10) dispuse în sud-vestul, respectiv nord-estul incintei, au servit exclusiv apărătorilor cetății, ca
