ARCHAEOLOGICAL INVESTIGATIONS AT GHICA-TEI PALACE

In 1980, the archaeological investigations in the northern side of the princely Ghica Palace revealed the foundations of the old church, built by the Văcărești family, which were situated at about 10 meters from the western side of the present church, built by Ghica family. The area of the former monastic place was also investigated.

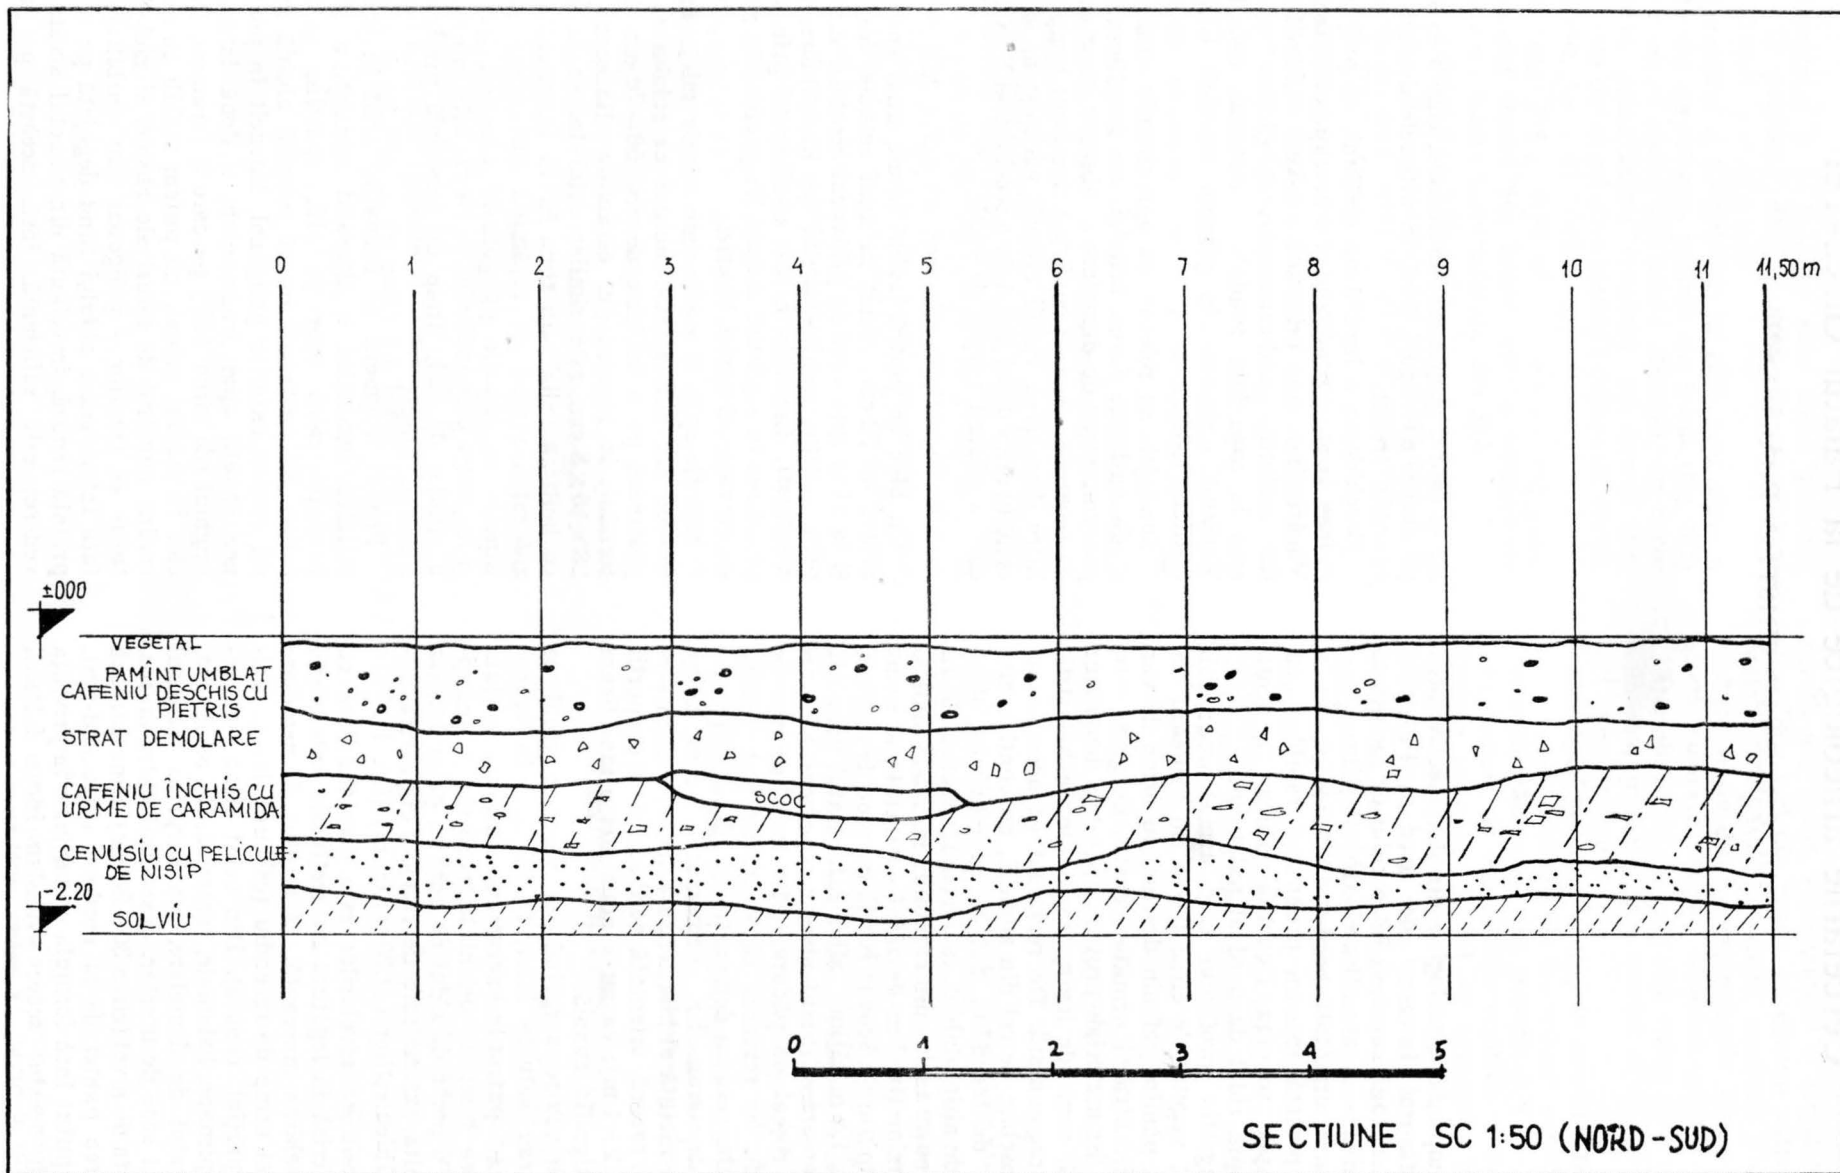
Fig. 1. Ghica-Tei. Profil nord-sud.

Urmărindu-se surprinderea vechilor chilii ce înconjurau actuala biserică, atestate în veacul trecut, s-a purces la executarea unei noi secțiuni în curtea bisericii, orientată nord-sud și mărginită pe o parte de zidul de nord al palatului, iar la cealaltă extremitate de rondoul din curtea ctitoriei Ghiculeștilor ($14,30 \times 1,00$ m) (fig. 1).

Sucesiunea nivelurilor este asemănătoare cu cea descrisă în legătură cu secțiunile exterioare, cu deosebirea marcantă, că stratul de demolare are în el urme de incendiu (cărbuni, lemne calcinate parțial, cenușă). Din acest strat s-au recoltat: piroane, balamale, ceramică. De asemenea, sub stratul de demolare, s-a surprins traiectul aceluiași scoc de mortar, descoperit extra-muros. Diferența de nivel (circa 30–50 cm) demonstrează orientarea pantei de la nord-est către sud-vest. Nu s-a putut încă formula o concluzie în privința utilității acestui scoc; avansăm ideea folosirii

Fig. 1. Ghica-Tei Palace. Profile North-South.

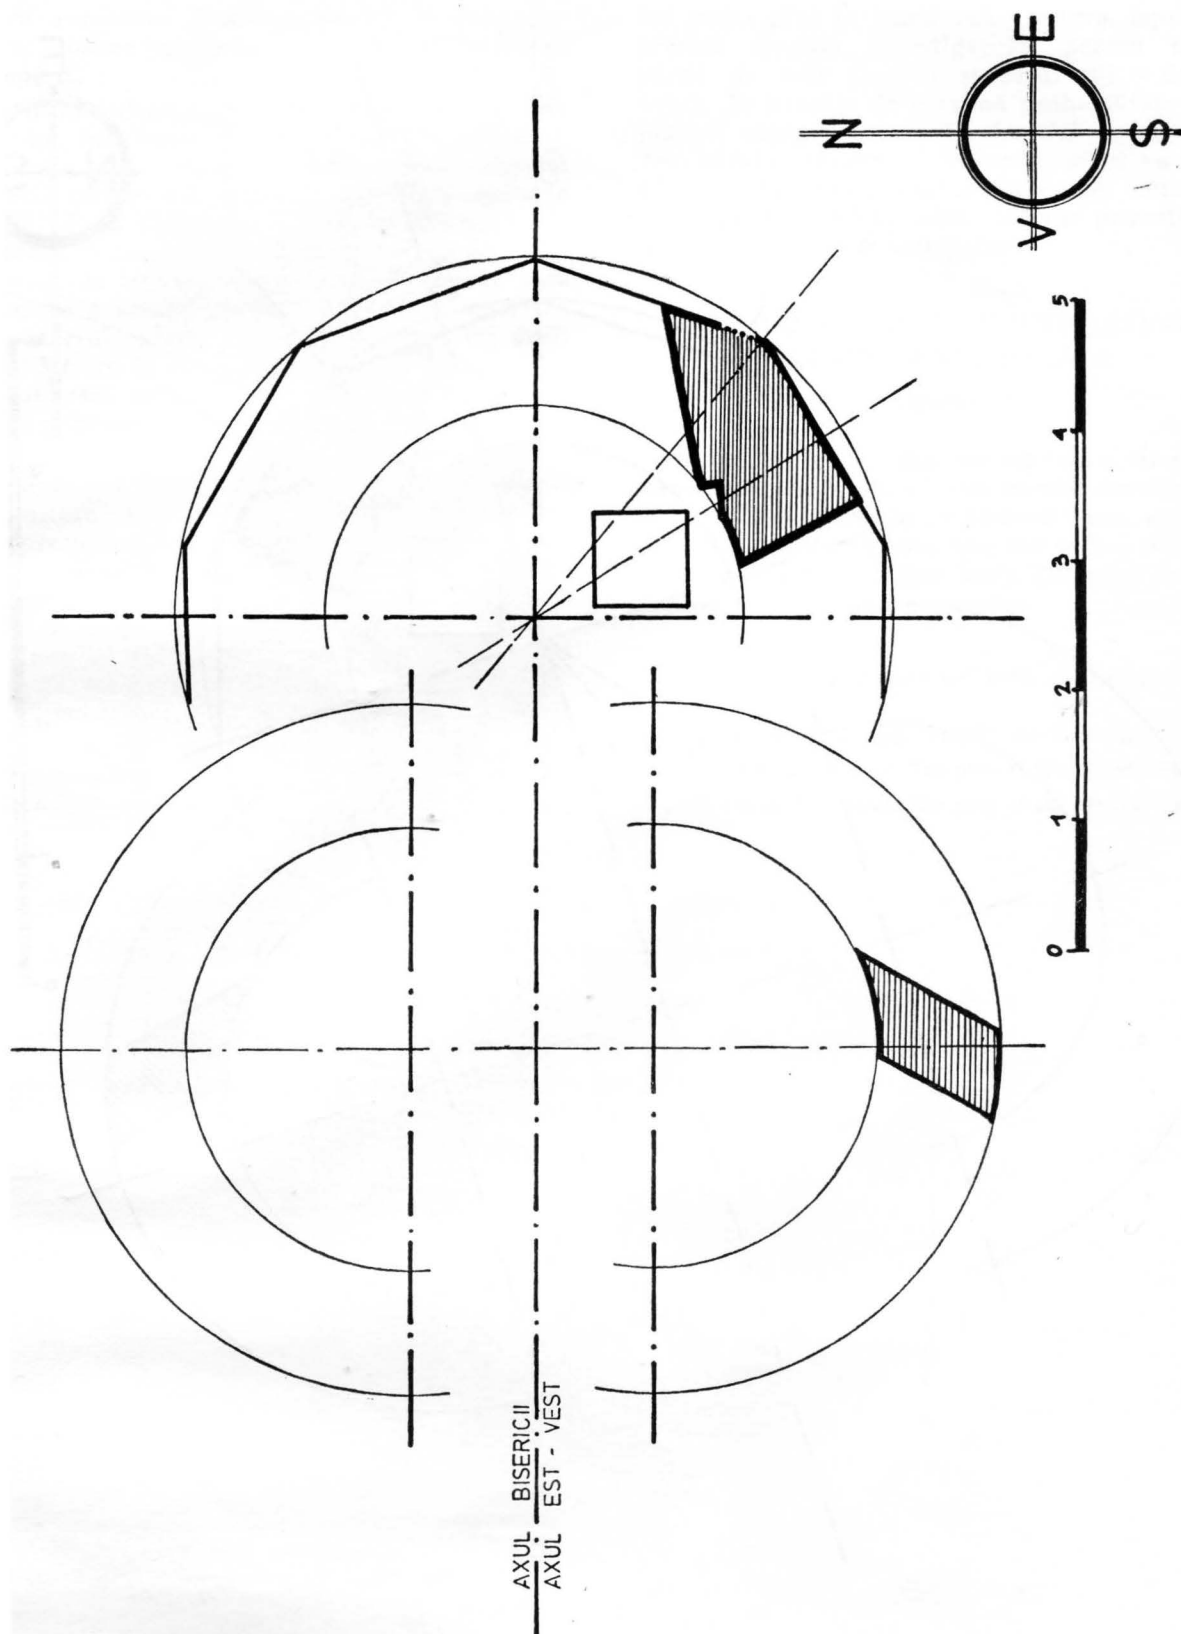
VARIANTA ①

Fig. 2. Ghica-Tei. Planul bisericii. Varianta 1.

Primul fragment de fundație, aflat în proximitatea sud-estică a altarului amintit, a cărui fundație calcă ușor pe zid, aparține absidei estice. Se poate afirma că această absidă avea un contur exterior poligonal, întrucît în porțiunea săpată apar fragmentele a două laturi și unghiul (de circa 145°) pe care îl formează între ele. În stadiul actual, nu putem stabili cu certitudine numărul de laturi ale absidei și nici conturul ei interior — poligonal sau curbiliniu — fața interioară a zidului fiind degajată pe o suprafață redusă, irevelantă din punctul acesta de vedere; este suficientă, însă, această porțiune

Cel de al doilea fragment, situat cu circa 3 m mai spre vest, face parte din absida sudică a naosului. Are un contur interior evident curb; săgeata curburii corespunde unui diametru de aproape 400 cm. Fața exterioară a zidului prezintă, de asemenea, o ușoară curbă ce ar corespunde unui diametru de 500 cm. Având, însă în vedere raza mai mare a acestei curburii, precum și faptul că din conturul exterior nu a fost examinată decât o desfășurare de 50 cm, nu trebuie respinsă în întregime nici ipoteza unui contur poligonal în fațadă și pentru absidele naosului, similar absidei estice.

Completând curbura zidului sudic se obține un semicerc, al cărui centru se înscrie prea aproape de o presupusă axă est-vest trasată în conformitate cu amplasarea absidei altarului (varianta 1) (fig. 2). O primă posibilitate ar fi aceea ca naosul să nu fi avut absidă, curbura zidului sudic datorându-se unei execuții deficitare. Mai plauzibil pare, însă, ca axa bisericii să nu fi fost orientată cu exactitate și să fi avut o abatere de circa 8–10° spre NV (fig. 3).

Fig. 2. Ghica-Tei Palace. The plan of the church. Variant 1.

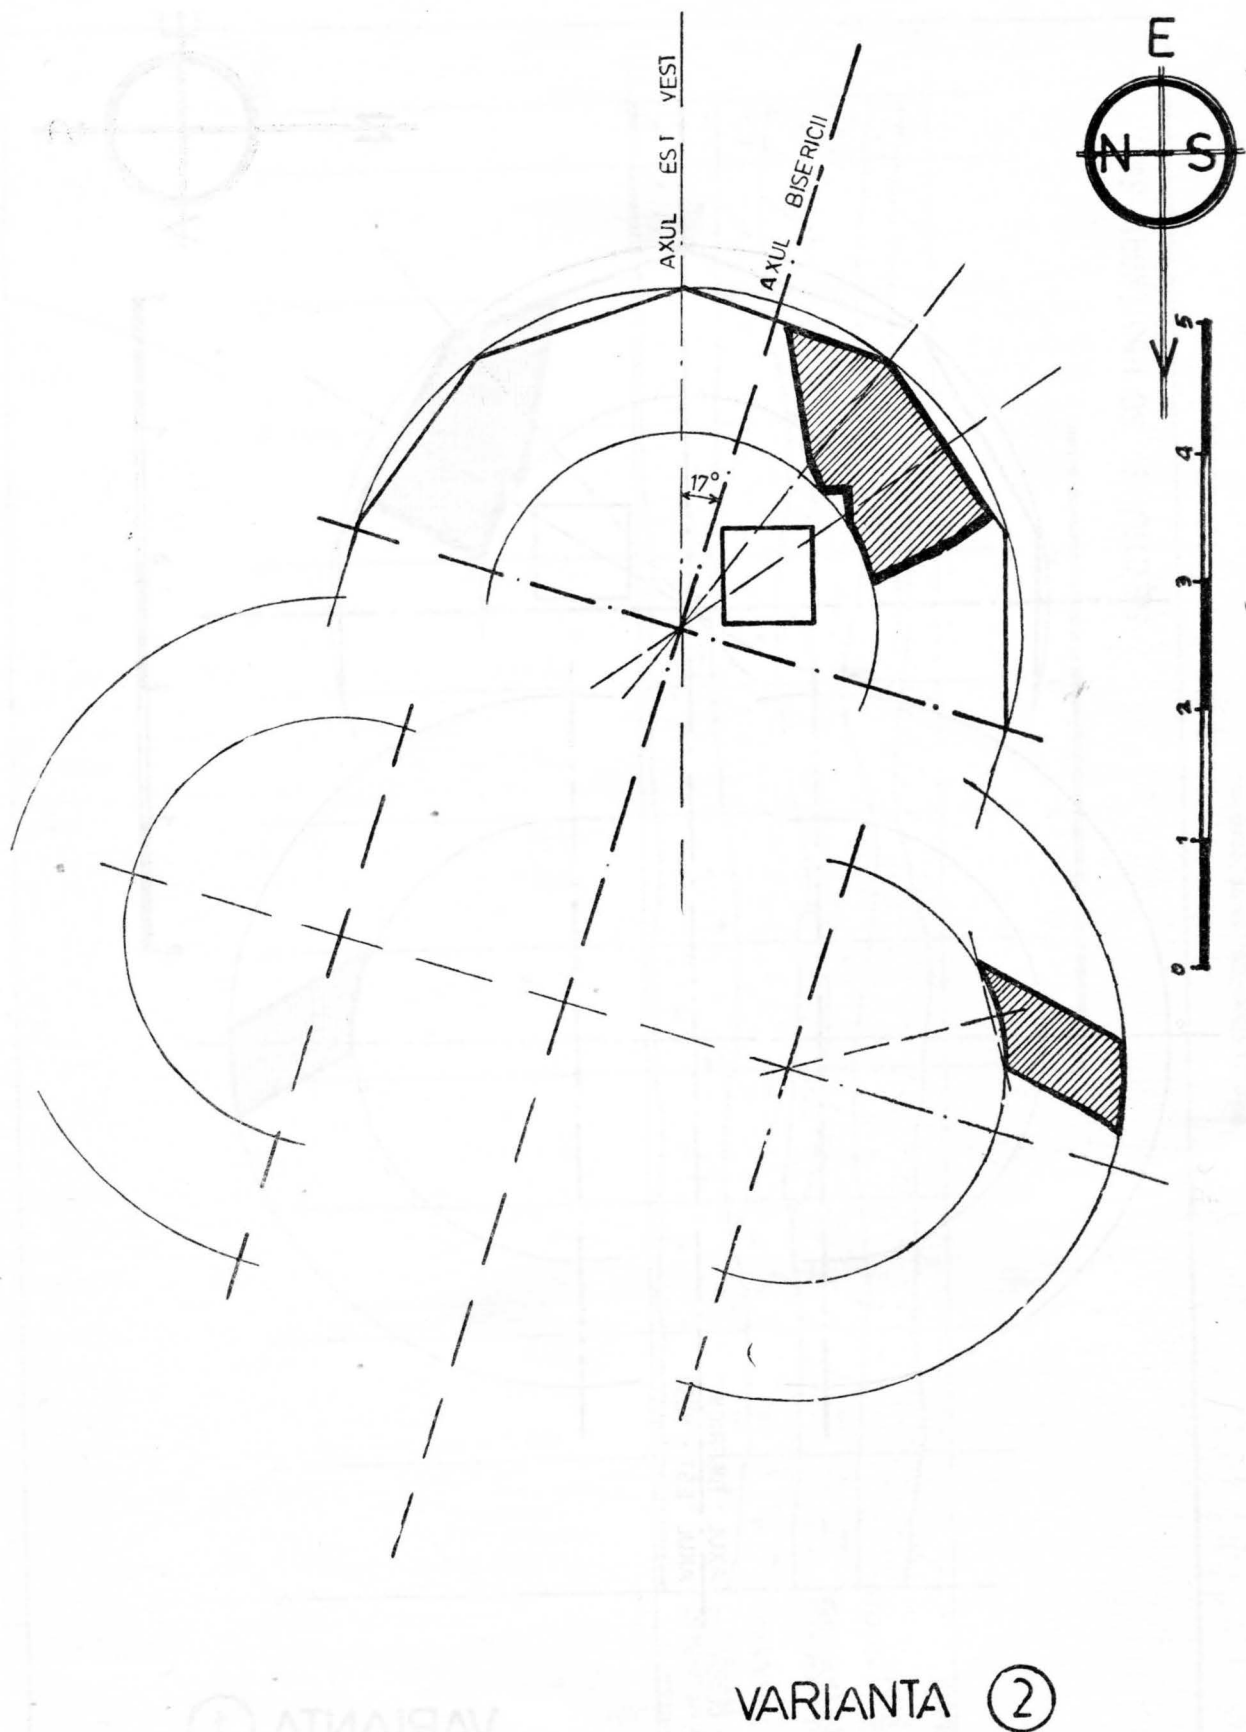
Fig. 3. Ghica-Tei, Planul bisericii, Varianta 2.

Fig. 3. Ghica-Tei Palace. The plan of the church. Variant 2.
