O reședință feudală din secolele XI-XII la Sinnicolau de Beiuș, pe Crișul Negru (jud. Bihor).

RADU POPA și NICOLAE CHIDIOȘAN

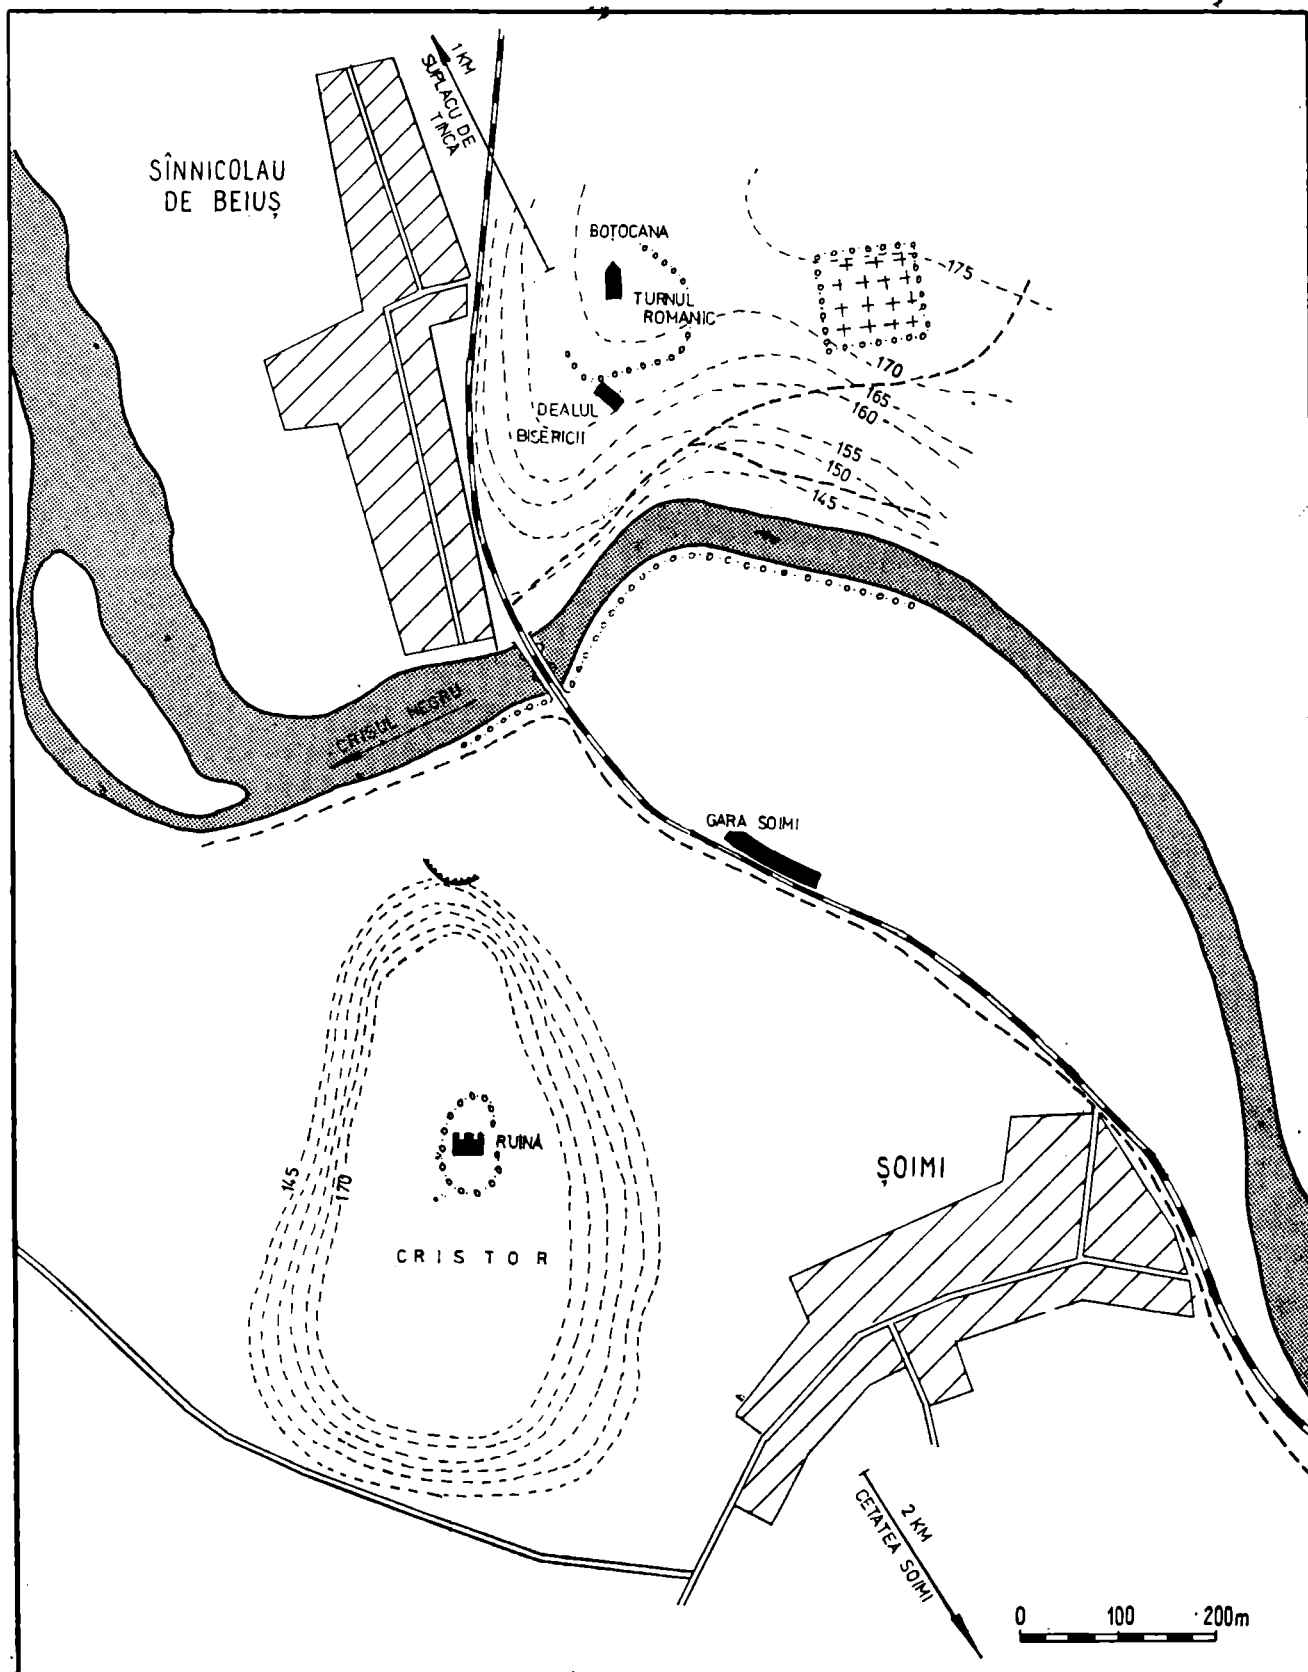
Fig. 1. Complexul de locuire feudală de la Sînnicolau de Beiuș.

Abb. 1. Der Adelssitz von Sînnicolau de Beiuș.

Complexul de monumente medievale de la Sinnicolau de Beiuș se extinde pe un teritoriu cu lungimea de aproape 5 km, pe cele două maluri ale Crișului Negru, în hotarul satelor învecinate Șoimi, Sinnicolau de Beiuș și Suplacu de Tîncă. În acest teritoriu, vestigiile din sectorul „Dealul bisericii” ocupă o poziție centrală (fig. 1). Ele se află la marginea de deasupra Crișului a platoului Boțocana de pe malul drept al riului dominînd, cu circa 30 m altitudine relativă, podul de cale ferată din capătul gării Șoimi. Punctul în care au apărut vestigiile se află la numai 170 m sud-sudest de turnul romanic de pe același platou, turn în jurul căruia s-au desfășurat pînă în prezent principalele lucrări ale șantierului Sinnicolau de Beiuș.

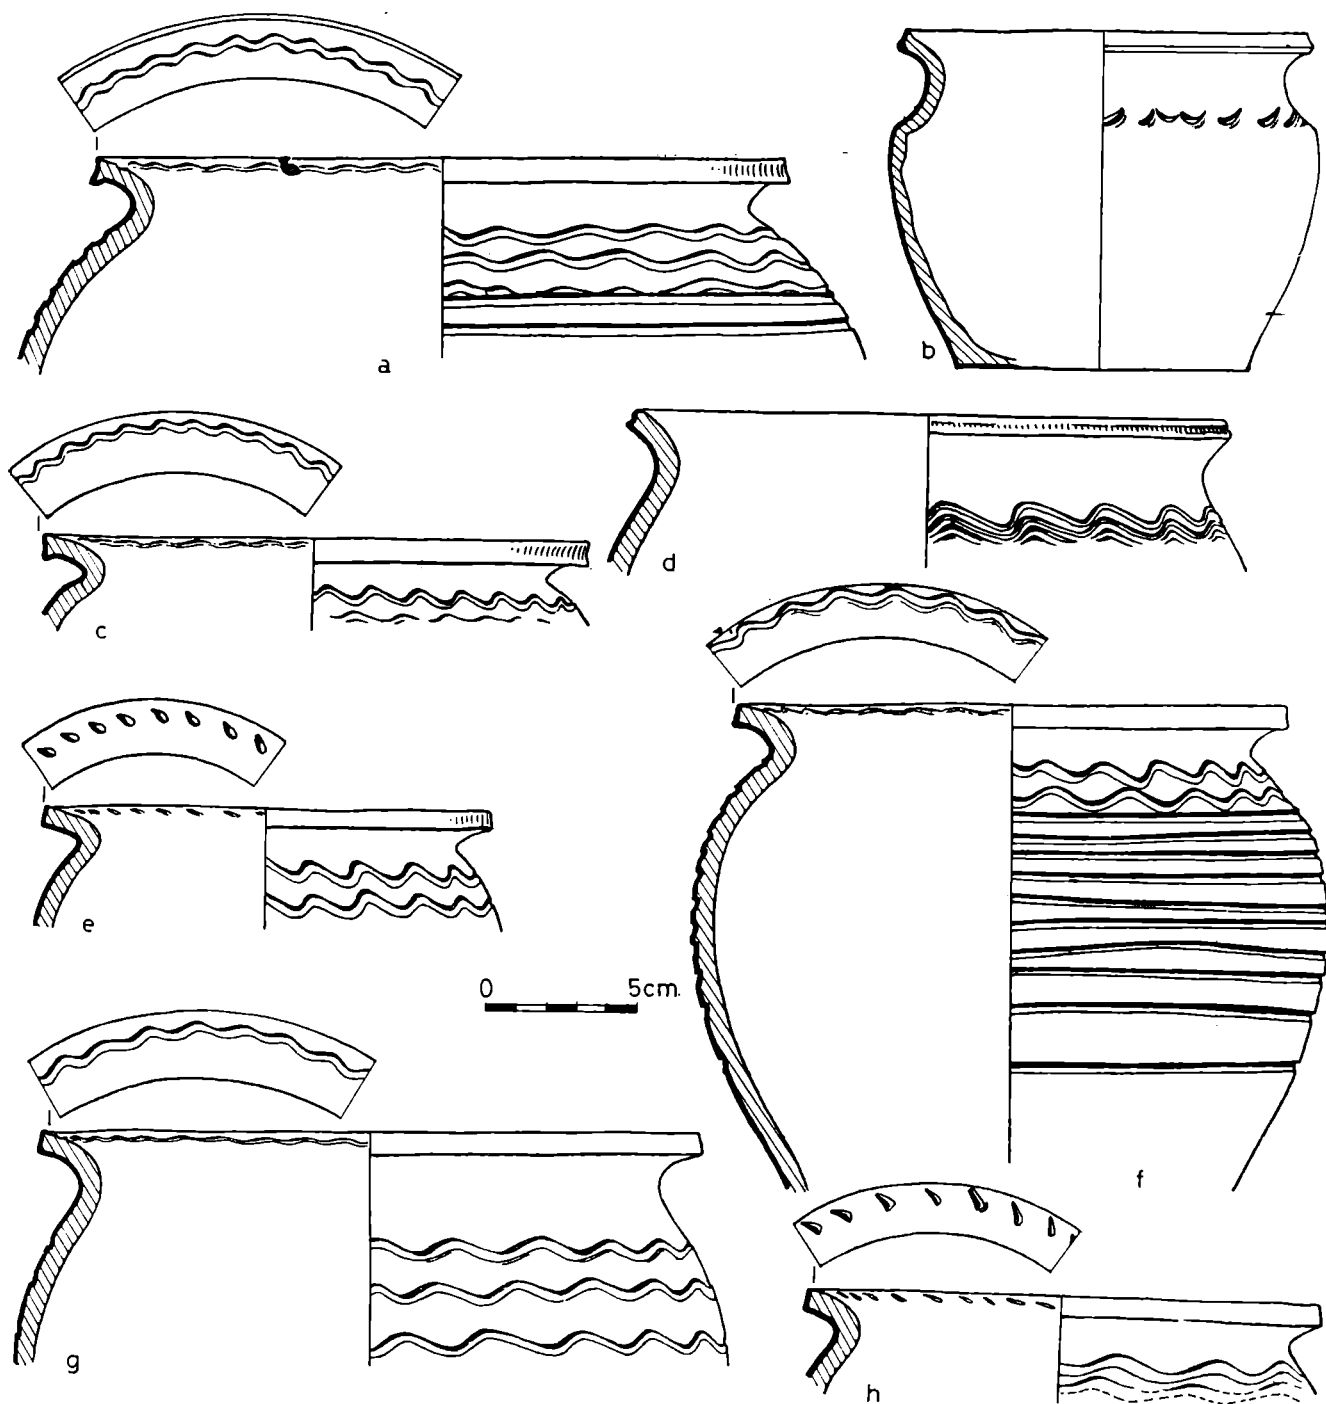
Fig. 4. Sînnicolau de Beiuș — sectorul „Dealul bisericii”. Oale-borcan din ruinele reședinței feudale.

Abb. 4 Töpfe aus den Trümmern der Adelsrezidenz.

Oalele-borcan sînt destul de unitare ca tehnică de execuție, formă și decor (fig. 4; 6). Modelate din pastă grosieră, la roata înceată, oalele sînt în general scunde, cu diametrul maxim apropiat sau chiar depășind valoarea înălțimii, gura largă, gîtul foarte scund, buza răsfrîntă mult în afară și deobicei tăiată drept. Ca excepție apare și oala-borcan cu umărul profilat unghiular (fig. 4/b), sau buza tratată mai complicat, cu nervură exterioră și șențuire interioară (fig. 6/d). Cîteva oale-borcan sînt prevăzute, pe fund, cu semne de olar în relief, printre acestea și o pentagramă (fig. 6/f).

Repertoriul decorativ este realizat cu ajutorul valului simplu, al canelurilor și al șirurilor de împunsături, mai rar cu ajutorul valului trasat cu pieptenele. Cea mai frecventă schemă constă din două sau trei valuri simple trasate cu o unealtă cu virful gros sub gîtul și pe umărul oalei, continuate apoi pînă aproape de fundul ei prin caneluri trasate cu același instrument. Interiorul buzei acestor oale este decorat cu un val simplu, trasat în meandre largi (fig. 4/a, c, g, f), sau cu un șir de împunsături (fig. 4/e, h; 6/a). Pe umărul oalelor poate să apară, în locul valului, unul sau două registre de împunsături (fig. 4/b; 6/c) situație în care lipsește decorul trasat pe interiorul buzei. Doar ca excepție, apare, pe umărul unor oale-borcan, valul trasat cu pieptenele, în meandre mai strînse (fig. 4/d).

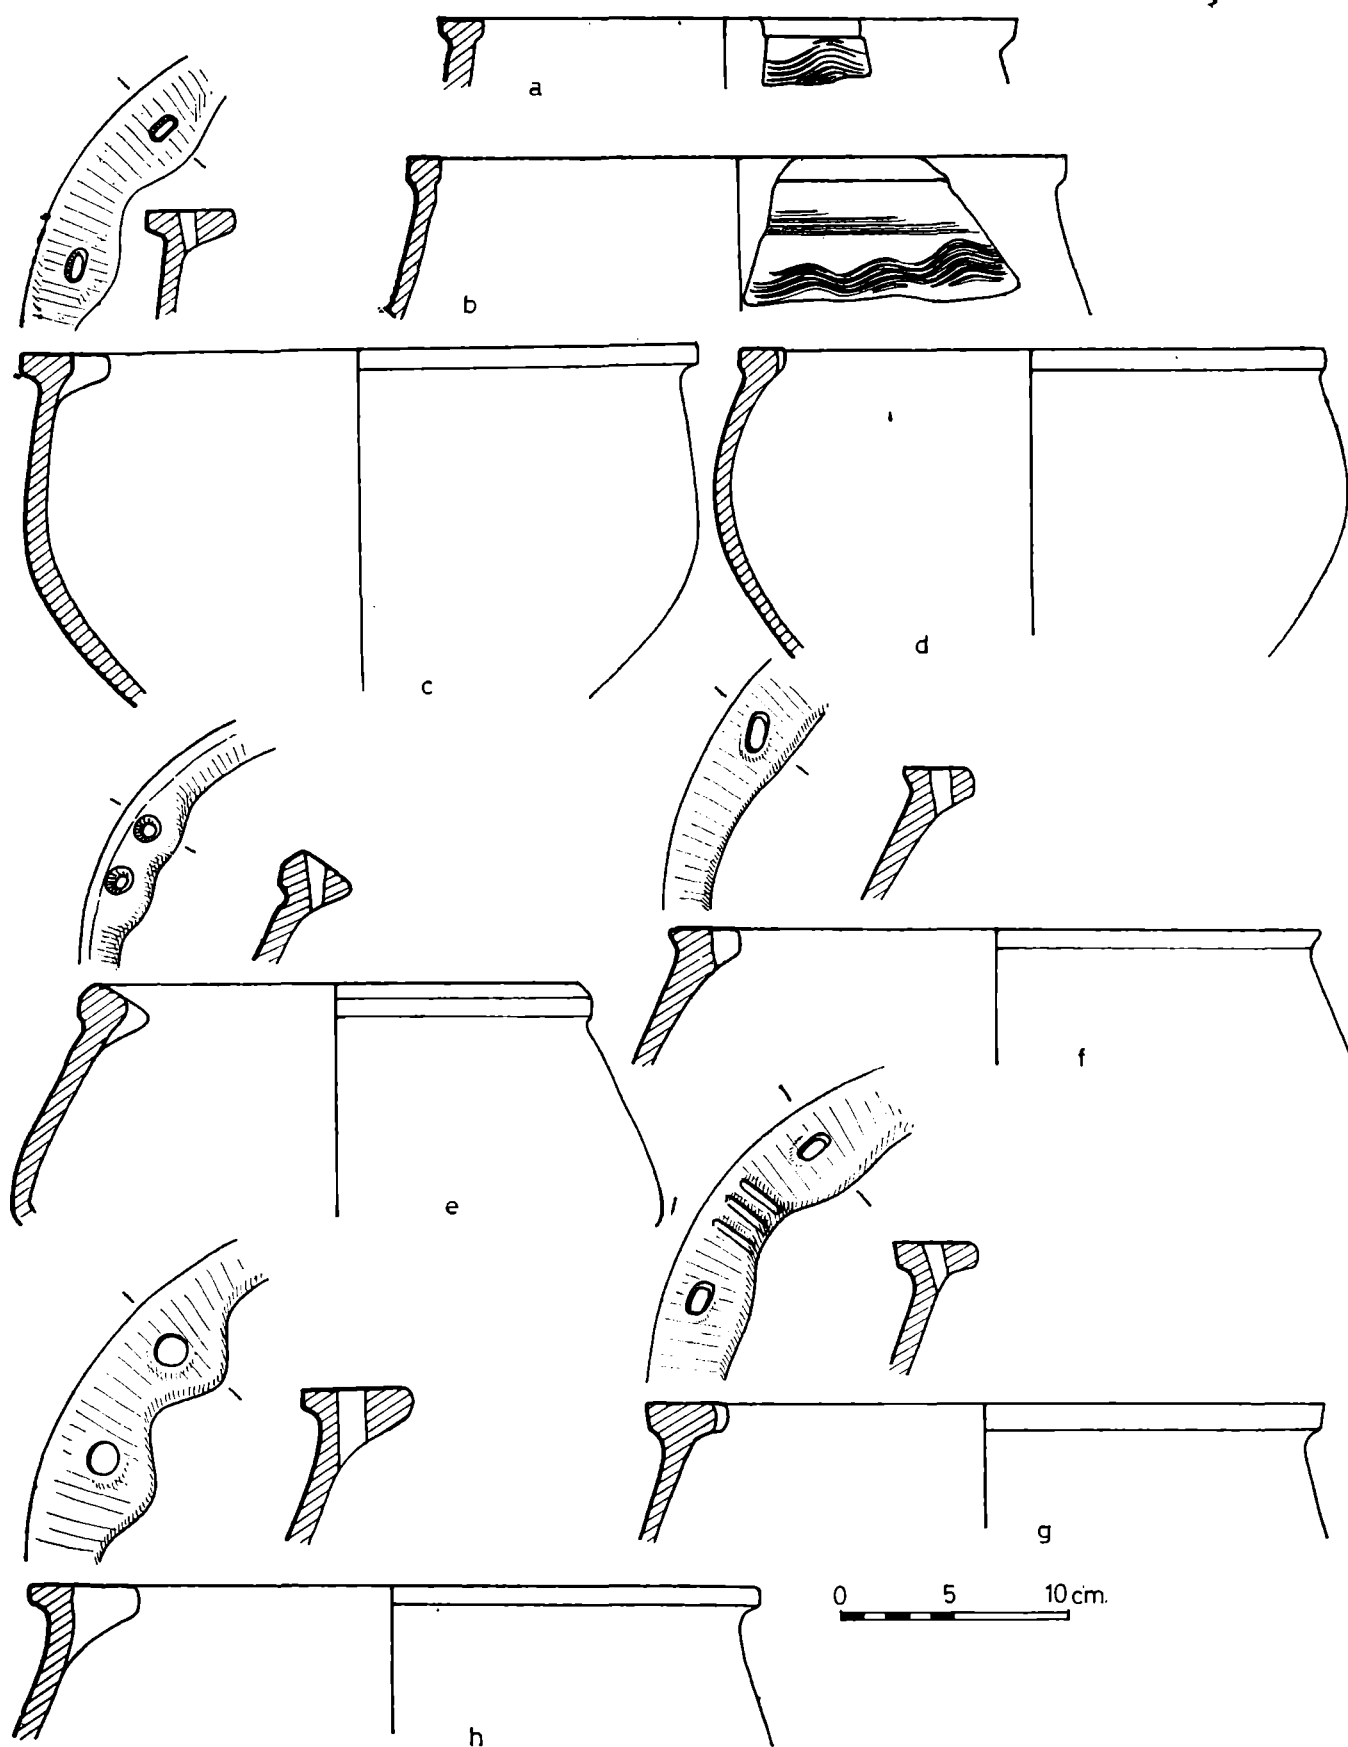
Fig. 5. Sinnicola u de Beiuș — sectorul „Dealul bisericii”. Căldări de lut din ruinele reședinței feudale.

Abb. 5. Tonkessel aus den Trümmern der Adelsrezidenz.

Căldările de lut prezintă o mai mare varietate calitativă, fiind prezente atît piese modelate din pastă de calitate bună și cu pereții mai subțiri, cît și cele lucrate din pastă grosieră, toate modelate la roata înceată (fig. 5) și, deobicei, lipsite de decor. Ca excepție, apare decorul format din fascicule de linii în val, trasate cu pieptenele sub buza căldării (fig. 5/a, b). Variația tipologică, ce poate fi observată pe fragmente sau pe piesele parțial întregite, constă din prezența îngroșării buzei pe exteriorul sau pe interiorul căldării, uneori pe ambele fețe, din forma arcuită sau rotunjită a lățirii interioare a buzei în zona orificiilor pentru suspendarea vasului, din forma rotundă sau dreptunghiulară a acestor orificii, în funcție de instrumentul cu care s-au realizat perforațiile, ca și din profilarea mai marcată sau mai rotunjită a trecerii de la corpul tronconic al căldării la fundul ei bombat. Toate aceste elemente evidențiază necesitatea repertoriei tipologice riguroase a căldărilor de lut, prezente acum în mai toate complexe din secolele XI—XIII, care au fost cercetate arheologic pe întreg teritoriul țării, operație care să permită orinduirea lor

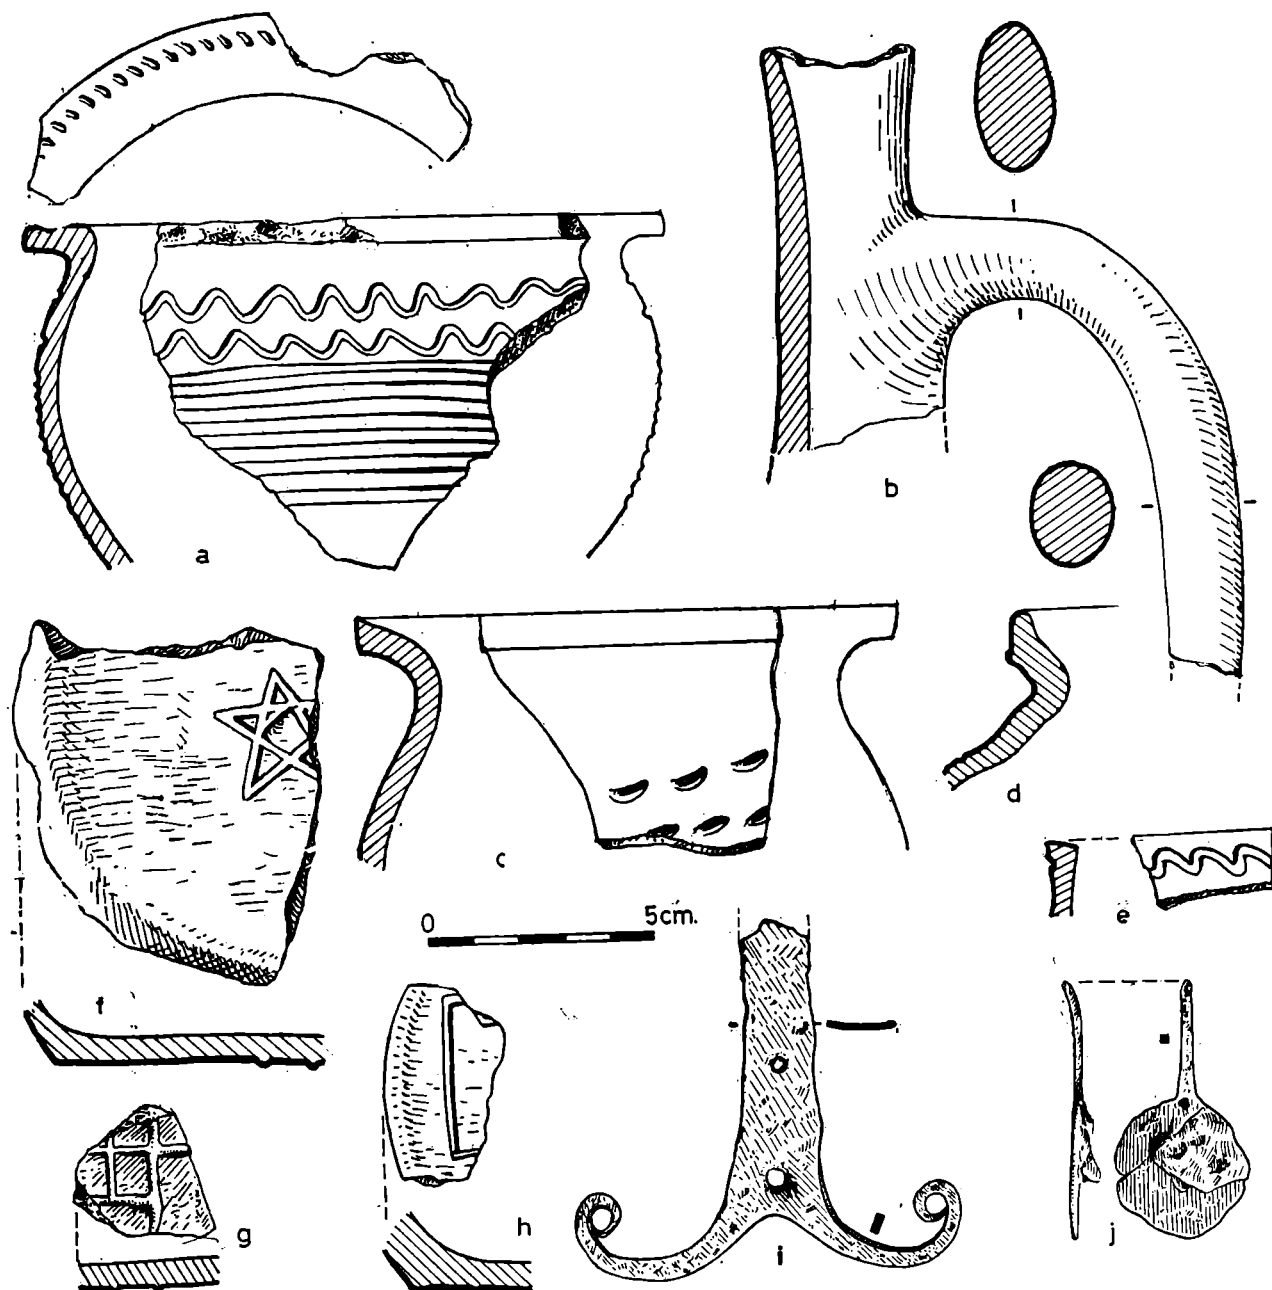
Fig. 6. Sînnicolau de Beiuș — sectorul „Dealul bisericii”. Fragmente ceramice și piese de fier din ruinele reședinței feudale.
Abb. 6. Keramikfragmente und Eisengegenstände aus den Trümmern der Adelsrezidenz.

Cît privește piesele ceramice de excepție, se cuvine menționată apariția unui fragment de ulcior cu gîtul cilindric înalt și cu o singură toartă destul de masivă, modelat dintr-o pastă identică celei a oalelor-borcan și arsă cărămiziu-gălbui, cu miezul cenușiu (fig. 6/b). Vasul pare să reprezinte o replică mai puțin realizată tehnic a ulcioarelor bizantine din secolul al XI-lea și a fost găsit în stratul corespunzător celei mai vechi distrugerii a monumentului. Apariție excepțională este și marginea dreaptă a unui vas de dimensiuni mici, poate în formă de pahar sau de oupă, decorată sub buză cu un val trasat în meandre strînse (fig. 6/e).

Cele mai frecvente descoperiri de metal sînt cuiele și piroanele din fier, provenind de la fixarea părților de lemn ale monumentului, probabil mai ales de la acoperiș, care trebuie să fi fost din șindrilă. Se adaugă, la acestea, cîteva fragmente de la ferecătura unor căldărușe de lemn (fig. 6/i, j), precum și fragmente de metal, cu proveniență incertă sau foarte corodate.
