Cetatea Saschiz. Note istorice și arheologice

DANIELA MARCU ISTRATE, IOAN FEDOR PASCU

Introducere

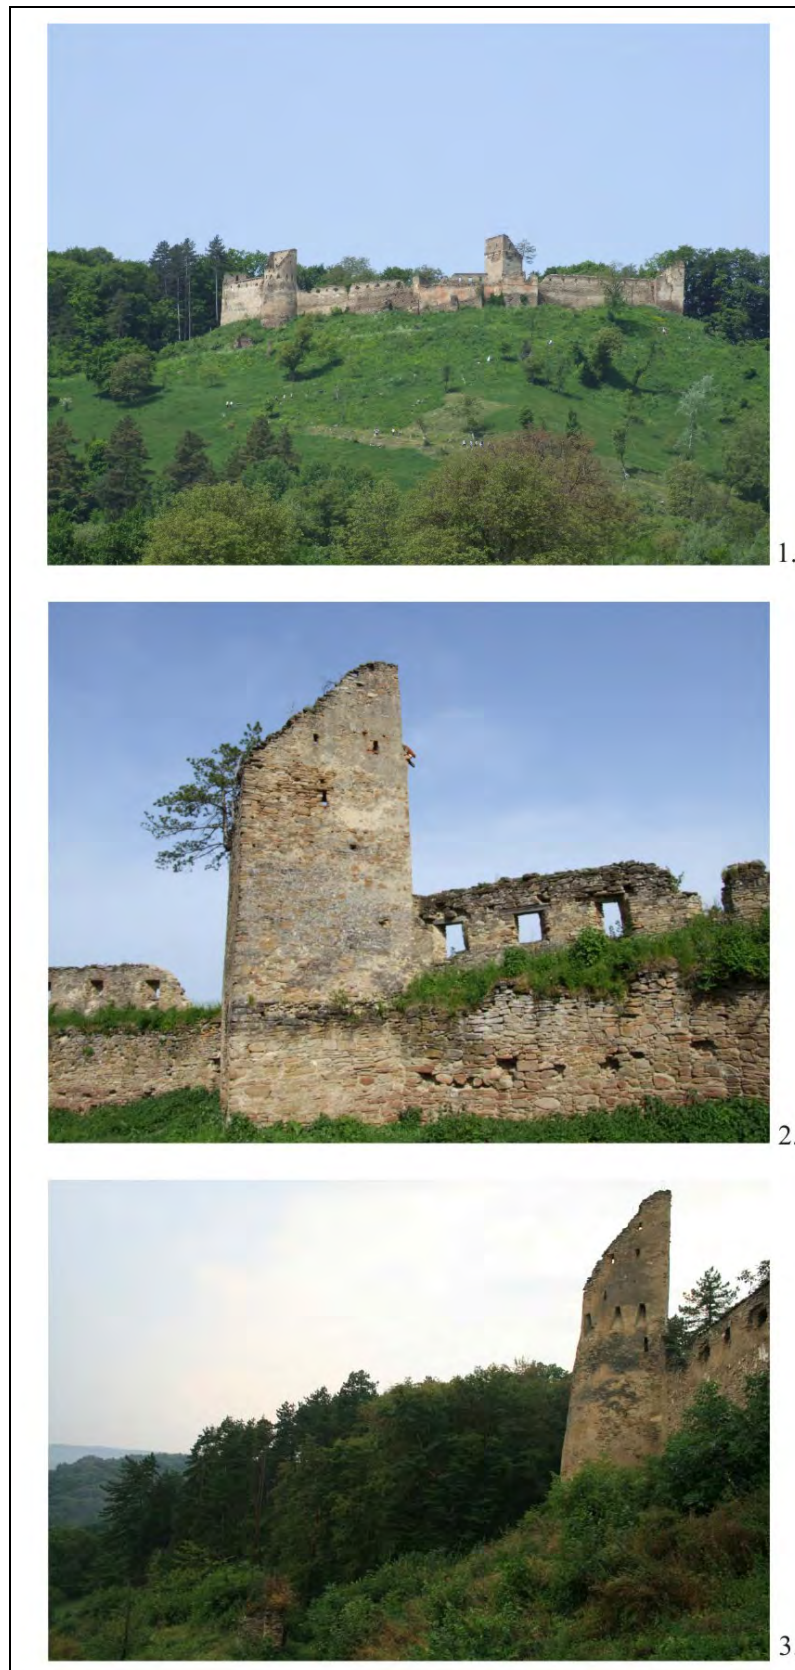
Pl. 1.1. Cetatea Saschiz, vedere generală dinspre localitate.
2. Turnul de poartă, vedere din interiorul cetății, dinspre vest. 3. Turnul școlii, vedere din exteriorul incintei.

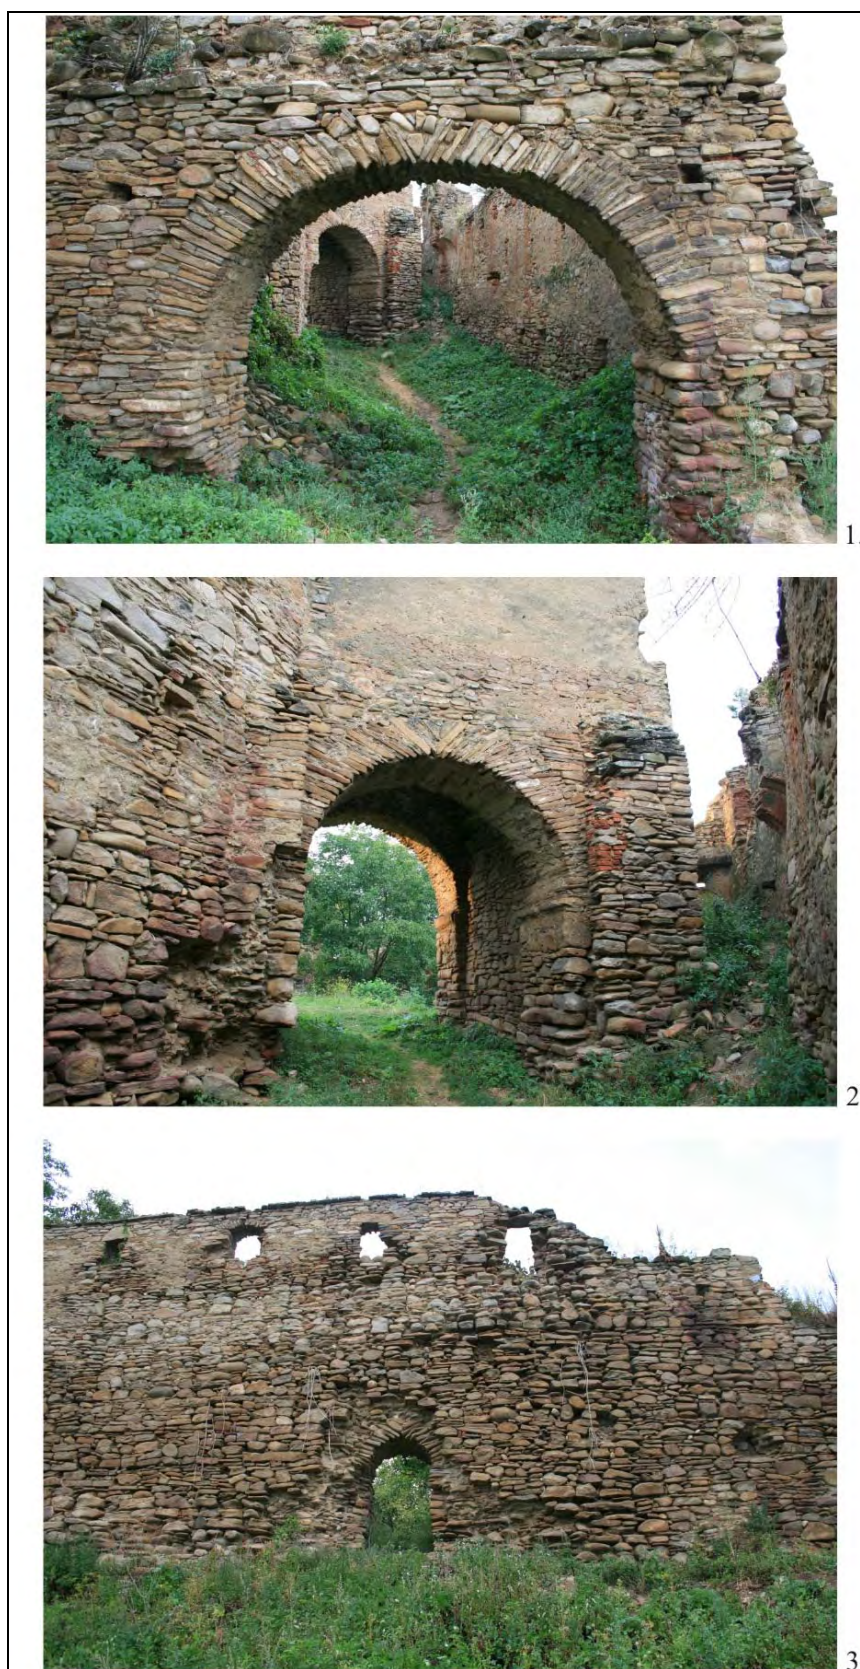
Pl. 2.1. Intrarea în cetate pe sub ruina Turnului de pază. 2. Intrarea în cetate pe sub turnul de poartă. 3. Zidul de incintă, detaliu de parament din interiorul incintei, latura de sud, între turnul de poartă și turnul muniției.

Turnul de pază¹⁴ dezvoltă un plan aproximativ dreptunghiular în exteriorul zidului de incintă cărăuia i-a fost adosat, cu dimensiunile $8 \times 5,5$ m (Pl. 2/2). Turnul avea două niveluri, un parter carosabil deschis prin arcade și o cameră de pază deasupra acestuia. Parterul era acoperit cu o boltă semicilindrică construită din lespezi de piatră, iar spre exterior era prevăzut cu o poartă masivă din lemn ale cărei urme au fost descoperite în săpături. Al doilea nivel era acoperit cu un planșeu, iar în pereții săi se deschideau mai multe guri de tragere, dintre care se păstrează cea din peretele nordic, orientată spre actualul zwinger, și parțial o alta în peretele sudic, la aproximativ $0,80$ m distanță față de zidul incintei. Pe o fotografie istorică se observă alte două guri de tragere în peretele estic, precum și faptul că sub acoperișul în două ape încheiat cu pinioane triunghiulare se afla un balcon de apărare din lemn, ieșit în consolă.¹⁵ Acesta înconjură turnul la nivelul superior al zidului de incintă, fiind accesibil din pod.

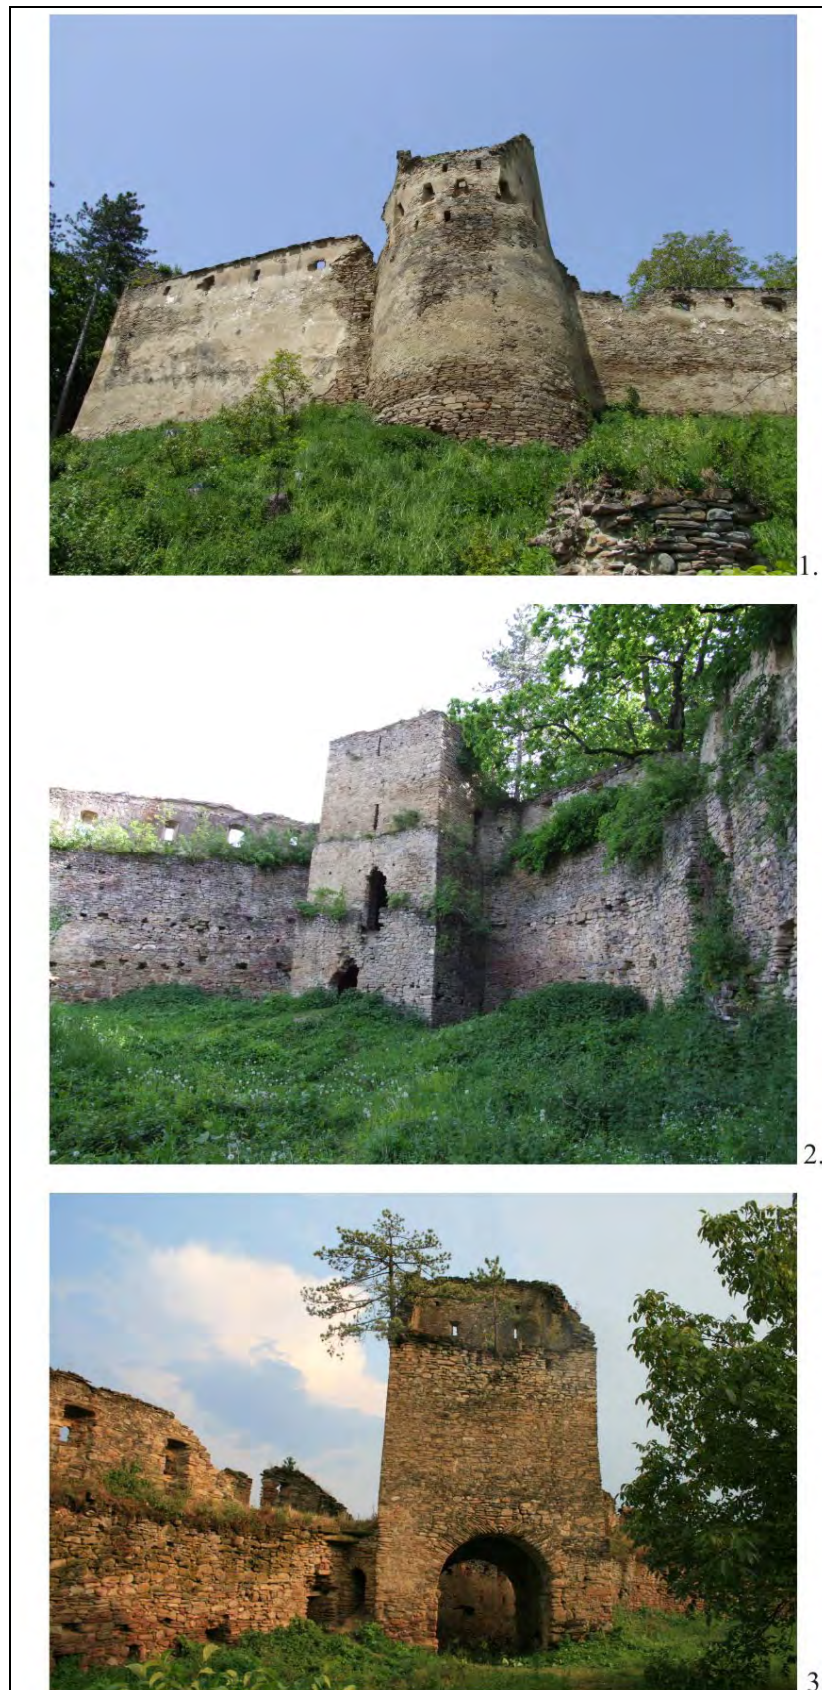
Pl. 3. Turnul școlii, vedere din exterior. 2. Turnul muniției, vedere din interiorul incintei.
3. Turnul de poartă, vedere din interiorul incintei.

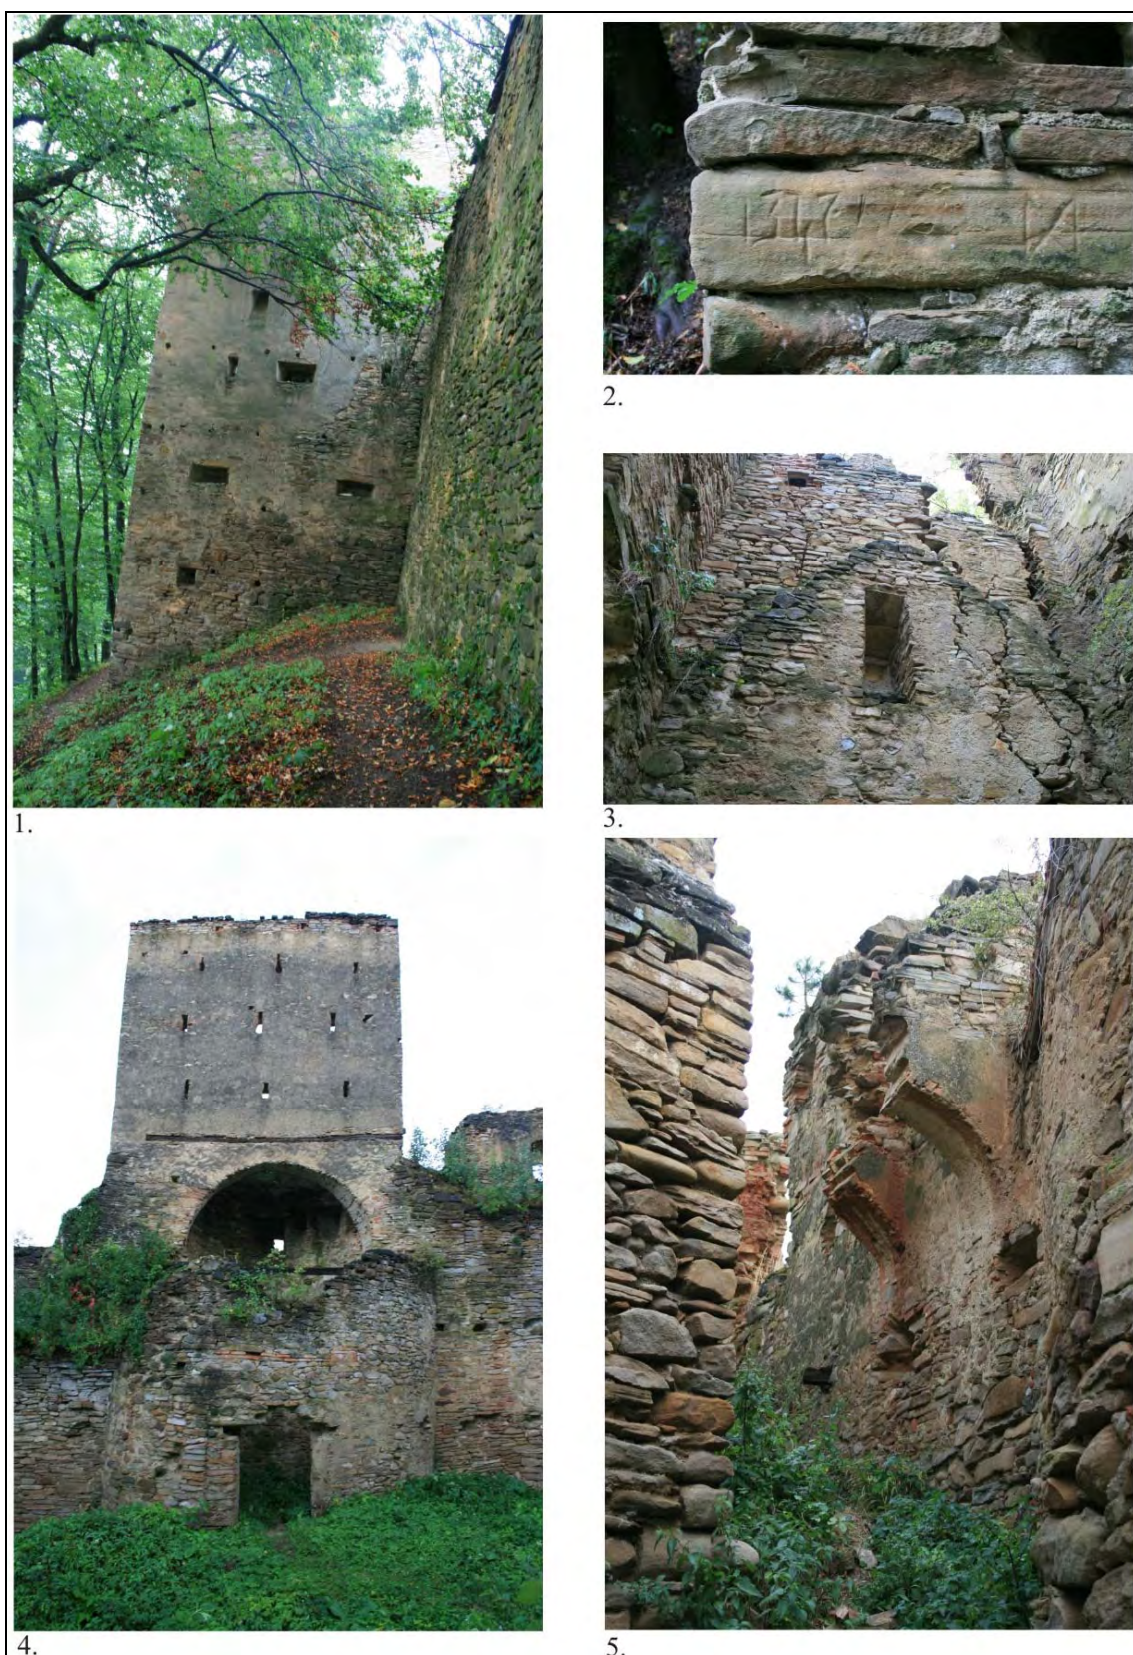
Pl. 4.1. Turnul voievodal, vedere din exterior. 2. Piatra cu inscripție încastată în zidăria turnului voievodal.
 3. Detaliu de parament din interiorul turnului preotului. 4. Turnul școlii văzut din interiorul incintei.
 5. Detaliu de parament, ruina laturii nordice a zwingerului.
