SERIE NOUĂ
V

Câteva date privind încetarea funcționării cetății de la Carașova-Grad (jud. Caraș-Severin)*

SILVIU OȚA, LIANA OȚA**

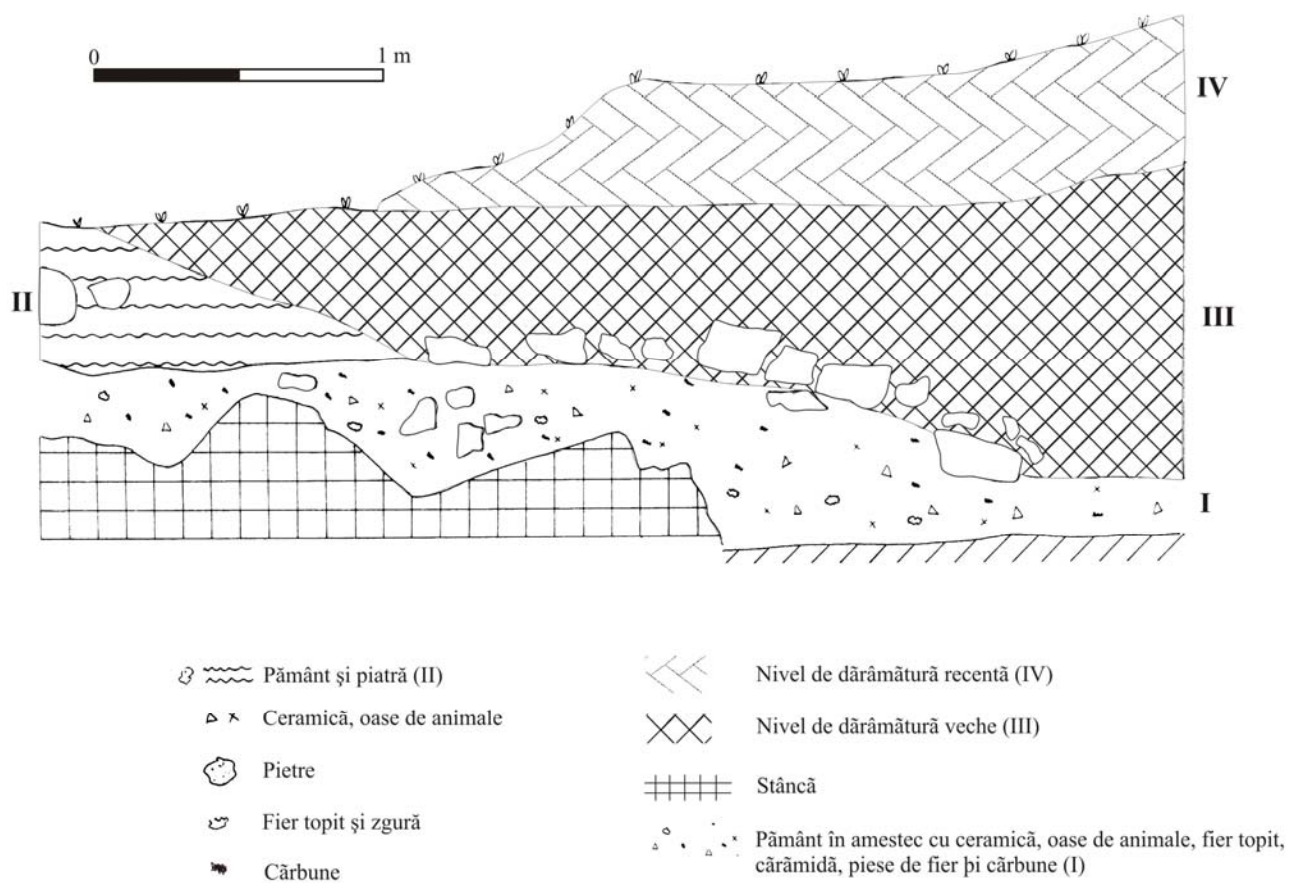
Fig. 1. Carașova. Profilul nordic al S5/2001.

4. Ca o completare a informației am adăuga faptul că în primul șanț de apărare a fost descoperită o mare cantitate de piatră provenită din distrugerea incintei de pe latura de nord și nord-vest a cetății, care a dus practic aproape la umplerea sa. Profilul nordic al S 5/2001³⁴ este relevant în elucidarea fazelor de distrugere a cetății Carașova (Fig. 1). Peste stânca naturală, care era foarte denivelată, s-a observat un strat de pământ maro-închis (marcat pe desenul profilului cu I) din care s-au recuperat fragmente ceramice, oase de animale și un număr mare de piese de fier în cea mai mare parte distruse, bulgări de fier, cărbune. Numărul mare de piese de fier, în special cuie și fragmente probabil de armături, precum și o cataramă mare distrusă, un fragment de zăbală, un cuțit, table de fier îndoite și un vârf de săgeată, în amestec cu o cantitate mare de fragmente de lemn carbonizat, indică faptul că trebuie să fie vorba de incendiarea unor structuri de lemn aflate în partea superioară a cetății și care au căzut în șanțul de apărare. Din analiza pieselor mărunte, am putut observa că nici una nu a mai rămas întreagă, ci toate sunt distruse. Acesta ar mai fi un argument în favoarea faptului că cetatea a fost distrusă violent, iar materialul rezultat nu a mai fost recuperat. La capătul vestic al secțiunii se observă distrugerea probabil a unei amenajări din pământ și piatră (marcată cu II) dintre cele două șanțuri de apărare, care a suprapus acest nivel de incendiere. Rolul acestei amenajări, în momentul actual al cercetării, nu poate fi stabilit cu certitudine. Rămâne deocamdată de ordinul ipotezelor răspunsul la întrebarea cine a construit acolo o structură de piatră și pământ, și dacă structura aflată în discuție a fost acolo înaintea incendiului și s-a prăbușit (sau a fost distrusă intenționat), ori a fost ridicată ulterior, cu scopul de

a asigura apărarea celor care au atacat cetatea. Având însă în vedere distanța mică între structură și incintă, credem că ea exista acolo mai devreme și a căzut după incendiu. A urmat apoi distrugerea zidurilor fortificației (III pe desen), care se observă că acoperă nivelul de incendiere amintit anterior și acea amenajare. Între blocurile de calcar au fost descoperite câteva piese de metal, în special ustensile personale ale apărătorilor cetății (gripcă, amnar, cuțit, un manșon de metal, probabil de la o armă albă, fragmente de fier, piese cu utilitate incertă).

Fig. 1. Carașova. Profilul nordic al S 5/2001.

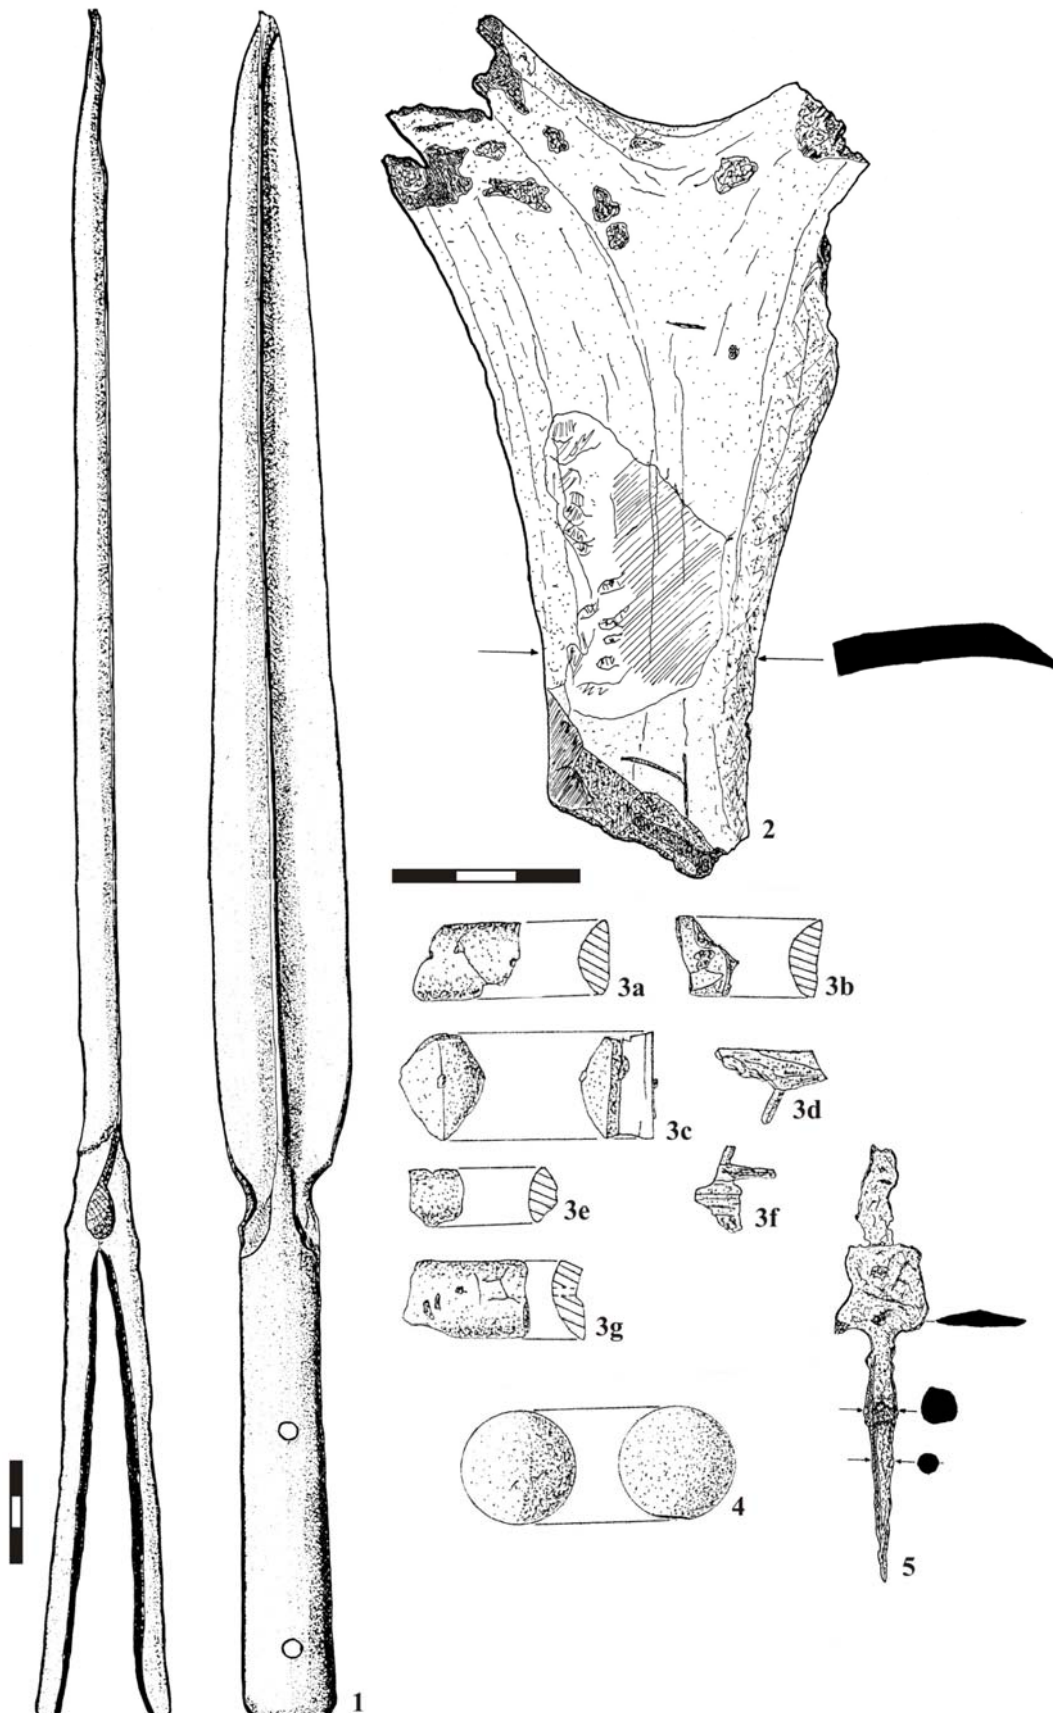
Fig. 2. 1. vârf de lance, 2. fragment de corn de cerb cu urme de prelucrare, 3. fragmente de mâner de cuțit, 4. bilă de calcar, 5. vârf de săgeată.

2. Al doilea element este prezența unui nivel de incendiere a turnului de lângă primul șanț de apărare, datat cu un cuțit de Stiria (Fig. 2/3). Turnul din această zonă a fost distrus aproape în întregime, fiind demantelat pe interior până la o înălțime de 1,60 m. Latura sa dinspre șanț se păstrează mai bine, el fiind încadrat incintei. După degajarea dărâmăturilor s-a descoperit un nivel de călcare format din lemn incendiat, care suprapunea un strat de mortar²⁷. Pe acest nivel au fost descoperite câteva piese, printre care amintitul cuțit, ale cărui plăsele au fost parțial carbonizate, alături de o bilă de calcar (Fig. 2/4), probabil de la o praștie, și o

bucată de corn de cerb în curs de prelucrare (Fig. 2/2). Peste ele era căzută piatră de calcar din paramentele și embletoanele zidurilor distruse. Astfel de cuțite, cu un capăt decorat printr-o plăcuță metalică în formă de inimă, au fost descoperite pe teritoriul Țării Românești, la Orașul de Floci, fiind datate în cursul secolului al XVI-lea²⁸. Aceste piese pot fi și mai timpurii, dar în cazul situației de la Carașova este exclusă o datare în cursul secolelor XIV-XV, asemenea situației de la Coconi²⁹, de exemplu. În acea vreme, cetatea probabil încă mai era funcțională, deci păstrarea în turn a unor materiale rezultate în urma unor distrugereri nu avea logică. În Banat, o piesă similară provine de la Banatska Palanka³⁰, dar a fost greșit încadrată cronologic. Pe lângă piesele amintite, au mai fost descoperite bucăți de fier, un cui și un fragment ceramic din pastă caolinoidă pictată cu roșu. Sub podeaua de lemn incendiat s-au găsit piese de fier și un posibil fragment de armătură de la teacă de cuțit. Aceasta are bune analogii cu o piesă descoperită în cetatea de la Cladova (com. Păuliș, jud. Arad)³¹. Acolo, piesa a fost datată cu o monedă emisă în timpul lui Bernhard al II-lea (1202-1256). La Carașova nu putem vorbi însă de aceeași datare, ci putem plasa piesa amintită cel mai devreme în prima jumătate a secolului al XIV-lea. În acest stadiu al cercetării, este destul de greu de precizat când a fost incendiată podeaua turnului, dacă aparține primei distrugereri sau celei de-a doua. Ceea ce putem spune este faptul că unul din cuțitele descoperite în șanțul de apărare este foarte probabil asemănător, dacă nu identic cu cel din turn. Dacă luăm în considerare aceste piese, putem afirma că incendiarea bazei turnului s-a produs tot atunci când au fost arse structurile din lemn din partea superioară a cetății.

3. Al treilea element se bazează pe un vârf de lance (Fig. 2/1), care poate fi datat la sfârșitul secolului al XVI-lea³². Piese asemănătoare se află și în colecțiile Muzeului Militar Național, București, și sunt datate la sfârșitul secolului al XV-lea (cele

mai timpurii exemplare) și în cursul secolului următor. Ele au fost considerate ca fiind arme utilizate de către armata turcă. Acestea nu sunt însă identice, nici ca dimensiune și nici ca sistem de fixare pe coada de lemn, cu piesa de la Carașova. Piesa din cetatea menționată are, pe lângă tubul de înmănusare, și două tije laterale care fac corp comun cu acesta, spre deosebire de piesele otomane³³. Acest sistem de prindere la halebarde și la lăncii se poate observa la piesele datate în cursul secolului al XVI-lea, utilizate de armate din Europa centrală.

Fig. 2. 1. vârf de lance, 2. fragment de corn de cerb cu urme de prelucrare, 3. fragmente de mâner de cuțit, 4. bilă de calcar, 5. vârf de săgeată.
