# EDIFICII COMPONENTE ALE NUCLEULUI ISTORIC AL AIUDULUI – ANSAMBLUL DE CLĂDIRI APARTINÂND COLEGIULUI „BETHLEN GÁBOR”. LUCRĂRI DE SUPRAVEGHERE ARHEOLOGICĂ EFECTUATE ÎNTRE ANII 2012–2015

**Keywords:** “Bethlen Gábor” College Aiud, archaeological survey, Late Middle Age, Modern Age, wall structures

Pe parcursul anilor 2012–2015, s-a efectuat supravegherea arheologică a lucrărilor care au necesitat intervenții asupra subsolului, desfășurate în cadrul unui *Proiect de reabilitare structurală și reparații capitale a Colegiului Național „Bethlen Gábor” din Aiud, jud. Alba – alimentare cu apă, canalizare, instalații gaze naturale, rețea electrică, canalizare pluvială, sistematizare verticală, reparații capitale trotuare*<sup>19</sup>. În urma lucrărilor de supraveghere, au fost scoase la iveală o serie de structuri zidite (Fig. 1), care oferă o imagine, măcar parțială, asupra evoluției urbanistice a zonei.

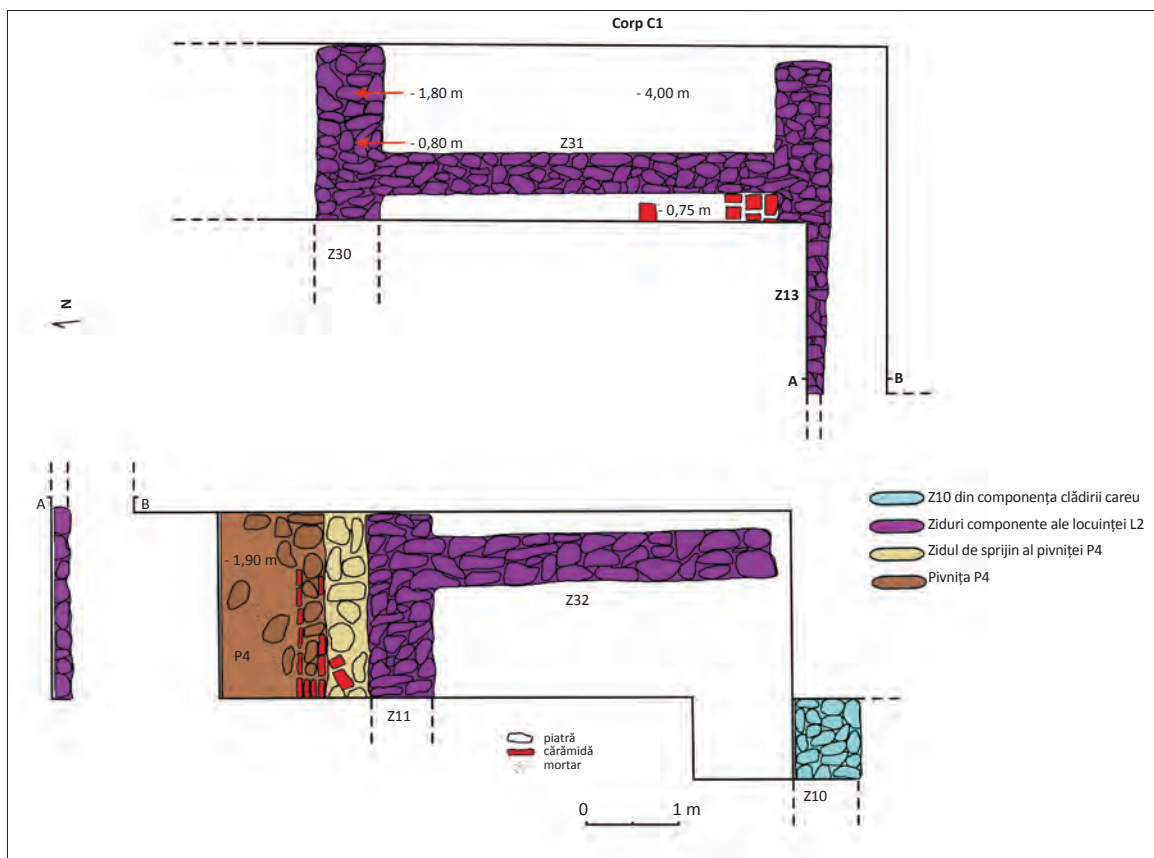
Figura 3. Locuința L2, plan / House L2, ground plan.

La nord și vest de rezalitele intrării vestice a corpului C1 a fost descoperită locuința L2. Din componența sa, fac parte structurile de zid Z10, Z11, Z13, Z30 și, probabil, Z29<sup>20</sup>, pe direcția est-vest, și Z31, Z16 și Z32, pe direcția nord-sud (Fig. 3). Structura și modul de execuție sunt asemănătoare zidurilor componente ale Locuinței L1.

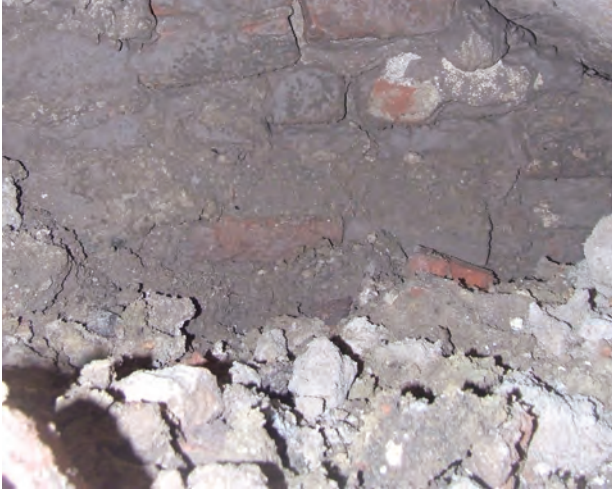
**Figura 4.** Foto interior pivnița P2 / Photo of the interior of cellar P2.

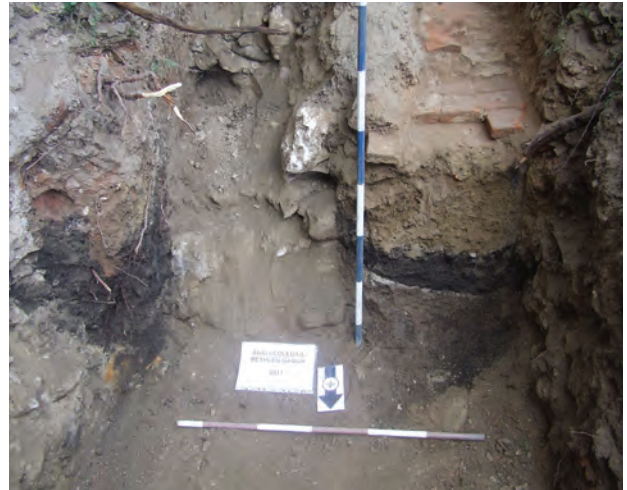
**Figura 5.** Foto pavaj locuința L1 / Photo: flooring in house L1.

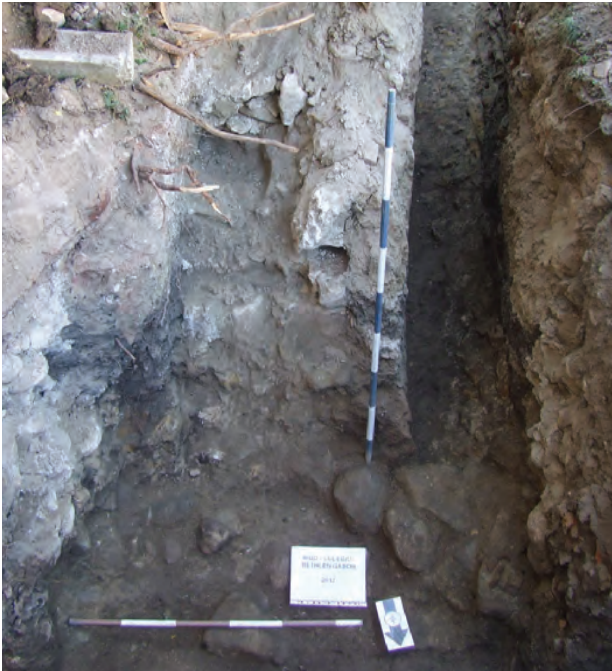
Locuința L1 a fost afectată de un incendiu, după cum arată stratul de arsură identificat în zona intersecției lui Z2 cu Z4 (Fig. 6). Dacă luăm în considerare suprapunerea imediată a stratului de arsură pe nivelul de călcare corespunzător părții superioare a umpluturii extradosului pivniței P2, conchidem că incendiul a avut loc în timpul construirii clădirii sau imediat după aceea. Urmează un strat de pământ galben lutos (posibil un strat de umplutură), peste care se amenajează un pavaj alcătuit din două asize de cărămidă prinse cu mortar (Fig. 5). Considerăm că este vorba despre o pardoseală interioară, din faza târzie de funcționare a clădirii.

**Figura 6.** Foto nivel de arsură – locuința L1 la intersecția Z4 și Z2 / Photo: layer of burning in house L1 at the intersection of walls Z4 and Z2.

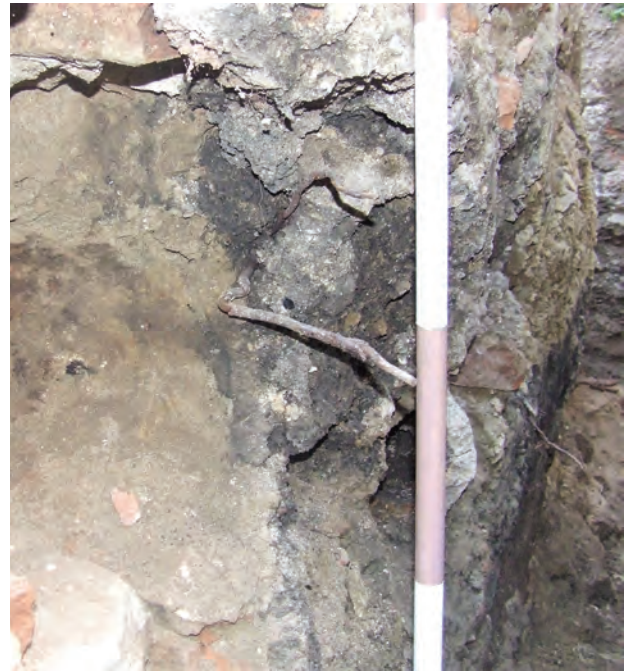
La marginea nordică a Z5, a fost descoperită o nișă captușită îngrijit cu mortar, în care a fost introdus un vas de lut, probabil cu rol de ofrandă (Fig. 7). Nu s-a putut păstra niciun fragment ceramic, vasul fiind foarte friabil.

**Figura 7.** Foto amprentă vas de ofrandă în fundația locuinței L1 / Photo: the imprint of an offering vessel in the foundation of house L1.

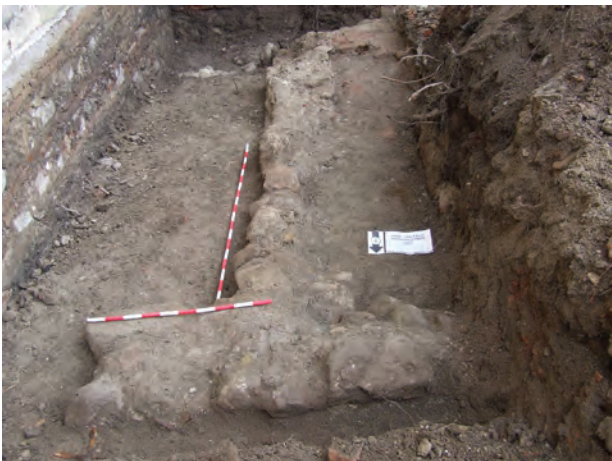
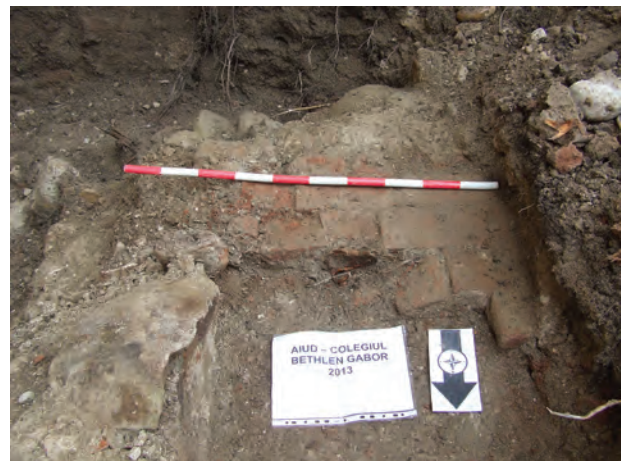
**Figura 8.** Foto Z13, Z31, Z30, pavaj din locuința L2 / Photos of walls Z13, Z31, Z30, and the flooring from house L2.

**Figura 9.** Foto pavaj locuința L2, detaliu / Photo: floor of house L2, detail.

În spațiul delimitat de Z13, Z31 și Z30 a fost surprins parțial un pavaj din cărămidă (Fig. 8–9), considerat a fi, la fel ca în cazul L1, o pardoseală interioară. Între Z11 și Z13, la vest de primul rezalit al intrării, pe direcția est-vest, se află pivnița P4 (Fig. 10), dezvelită parțial cu ocazia săpăturilor pentru sistemul de dren. Zidul sudic de susținere este alipit lui Z11. Atât zidul de susținere, cât și bolta bine păstrată sunt alcătuite din piatră și cărămidă prinse cu mortar, în cazul bolții procentul de cărămidă fiind mai ridicat. Înspre est, pivnița P4 este secționată de fundația zidului vestic al corpului C1.

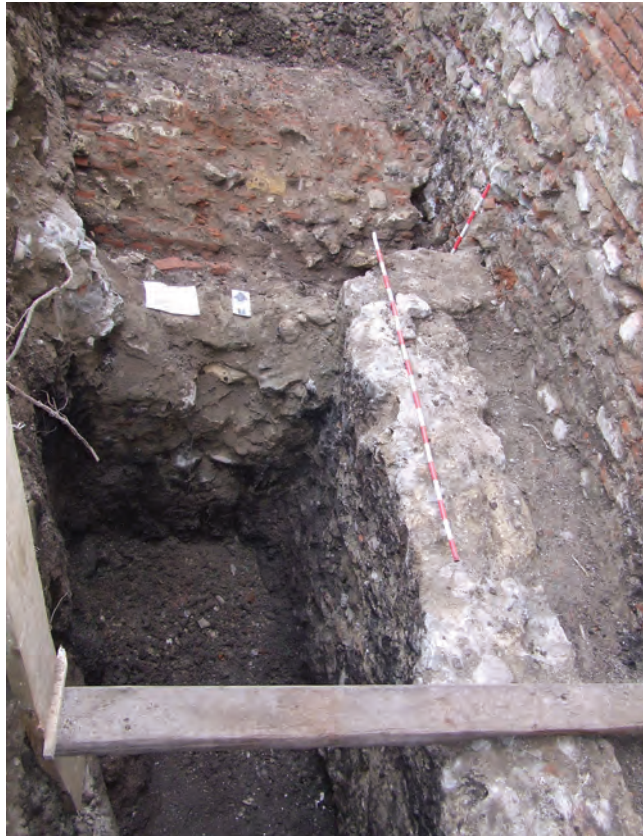
**Figura 10.** Foto extrados pivnița P4, jumătate sudică, Z11, Z12 / Photo: upper part cellar P4, southern part, walls Z11, Z12.

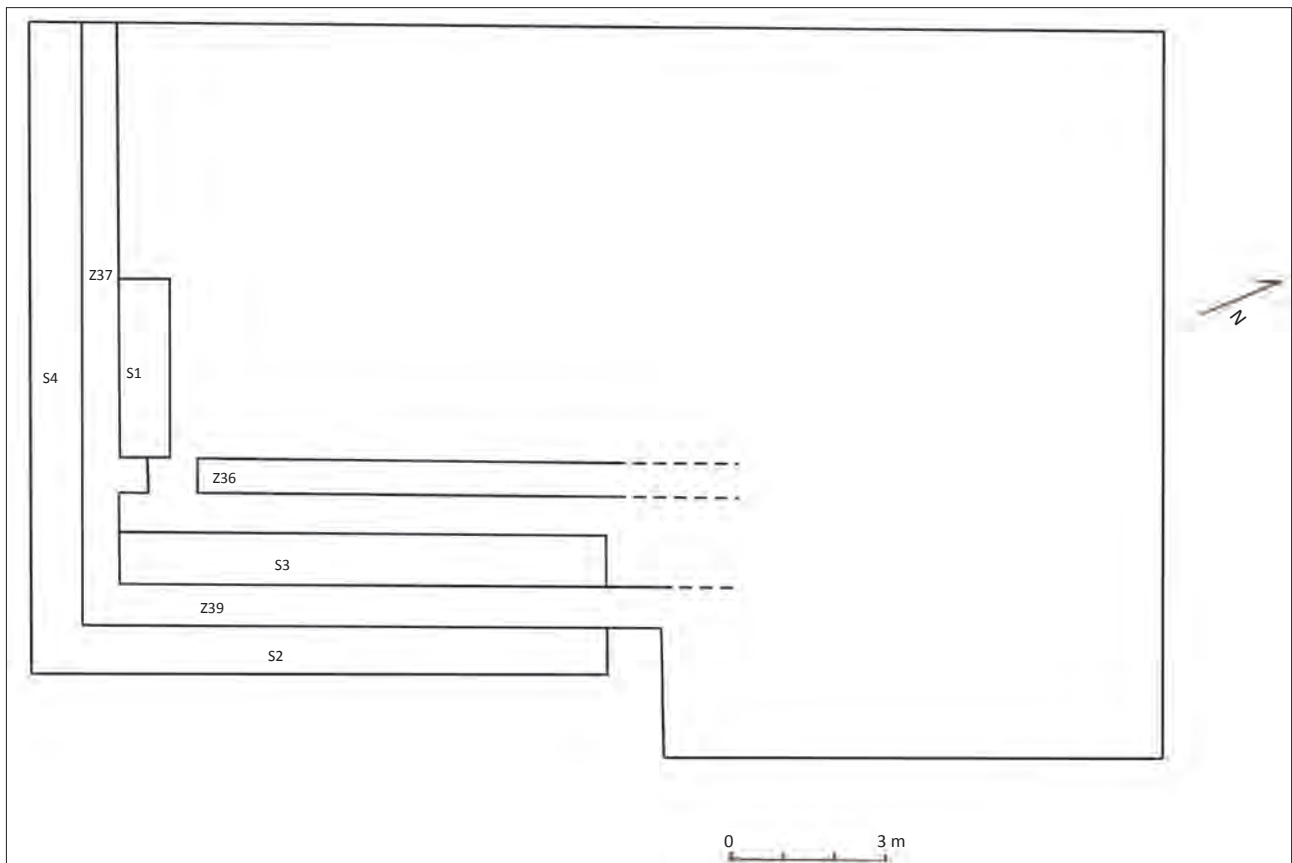
S2<sup>23</sup>, S3<sup>24</sup> și S4<sup>25</sup> (Fig. 11) – iar pe laturile de nord și vest, pe exterior, au fost executate lucrări de amenajare a șanțului de dren.

**Figura 11.** Corp C3, plan secțiuni executate / Building C3, plan of the areas excavated.

<sup>22</sup> Amplasată în colțul sud-estic al primei încăperi de pe latura sudică a clădirii, dimensiuni 3,70 m x 1,00 m.

<sup>23</sup> Amplasată pe latura de est a clădirii, la exterior, de la 1,00 m spre sud față de extinderea spre est a clădirii, dimensiuni 11,00 m x 1,00 m.

<sup>24</sup> Paralelă cu S2, dar realizată în interior, în partea estică a holului, dimensiuni 9,00 m x 1,10 m.

<sup>25</sup> De-a lungul zidului sudic al corpului C3, dimensiuni 11,50 m x 1,00 m.

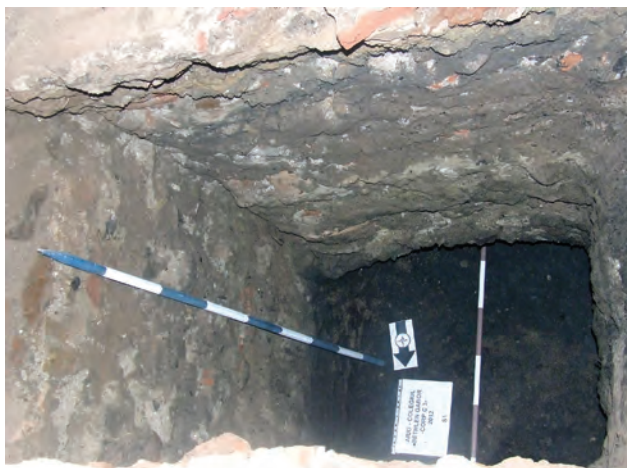
**Figura 12.** Secțiunea S1, suprapunere Z37/Z36 / Area S1, wall Z37 overlapping wall Z36.

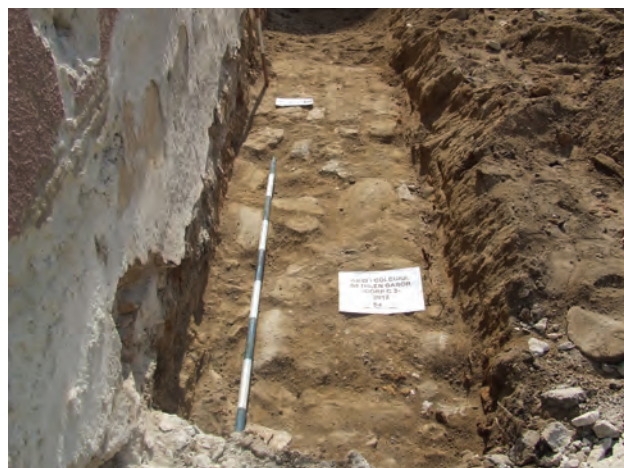
**Figura 13.** Secțiunea S4, conturare Z38 / Area S4, wall Z38 when first observed.

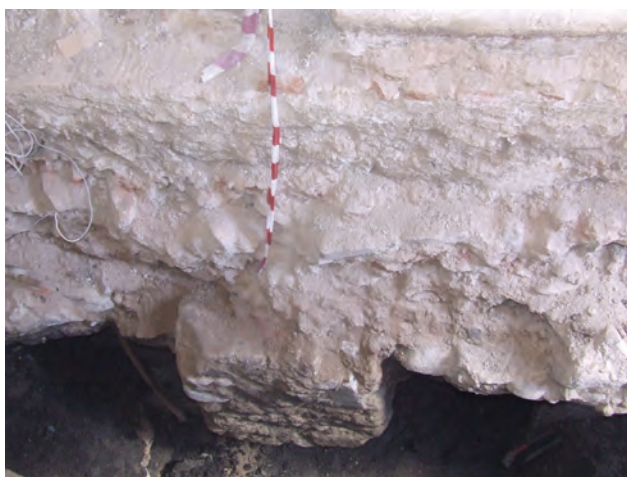
**Figura 14.** Secțiunea S3, foto bază de pilon inclusă în fundația Z39 / Area S3, pillar base included in the foundation of wall Z39.

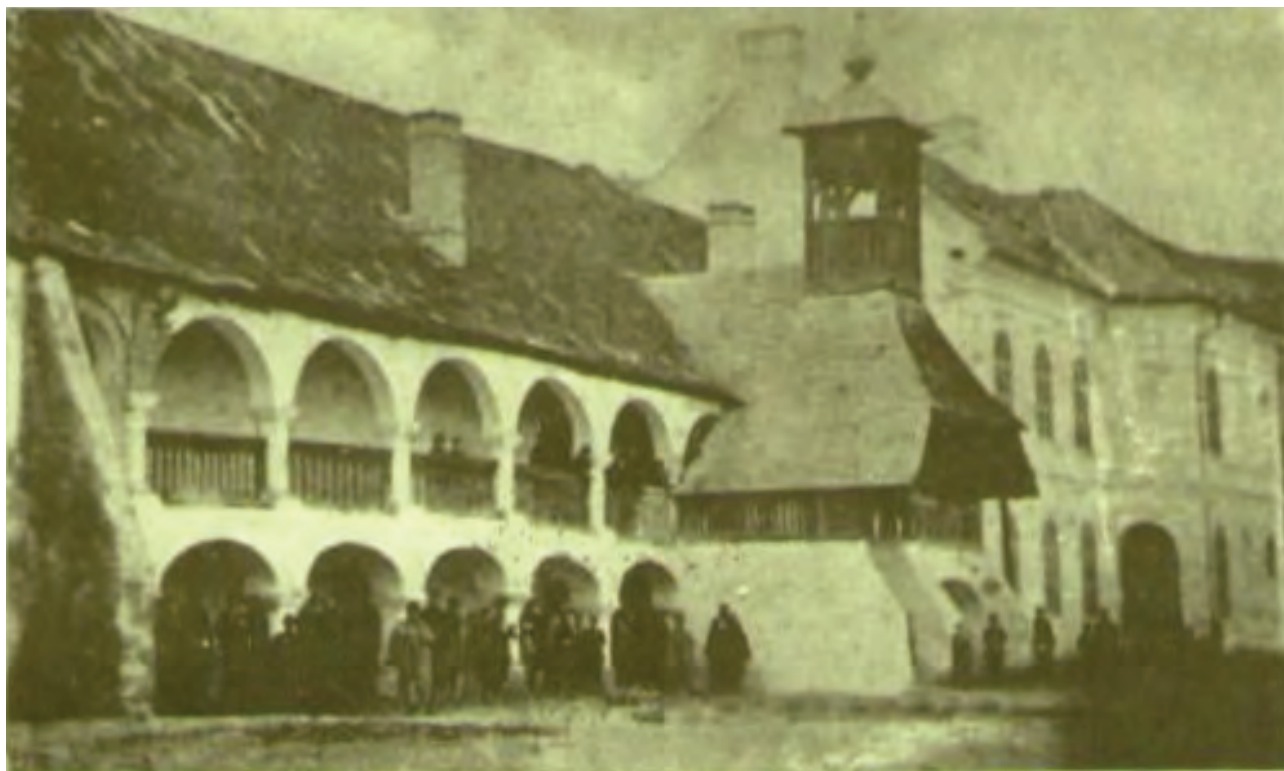
Figura 16. Imagine din 1884 / Image from 1884.

Într-o imagine din anul 1884<sup>26</sup> (Fig. 16), clădirea corpului C3 apare în prelungirea unui segment de clădire, care dispune la parter de un portic sprijinit pe coloane, aflate pe același aliniament cu Z39. Segmentul de clădire este parte componentă a clădirilor dispuse în formă de careu, construite între anii 1720–1743.

Într-o publicație din anul 1858<sup>28</sup> (Fig. 20) și în imaginea din 1884 (Fig. 16), ansamblul apare sub forma unui careu, corpurile de clădire având un singur etaj și porticuri

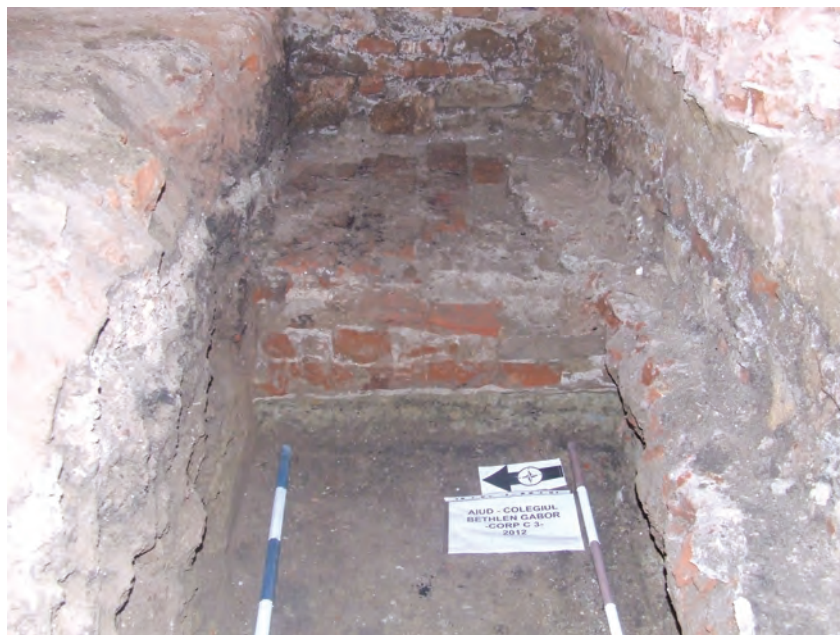
În zona estică a secțiunii S1, alipită de Z36, s-a identificat o structură realizată din patru asize de cărămidă<sup>27</sup>, cu urme de arsură pe partea superioară. Acest soclu, atribuit cenușarului unei sobe (Fig. 17), este suprapus de nivelul decroșului fundației lui Z37 și se prelungește înspre nord, depășind latura nordică a secțiunii, implicit un gol de ușă. Aceste repere ne-au îndreptățit să considerăm că soclul aparține primei etape constructive, anterior construirii actualului zid sudic și practicării golului de ușă.

Figura 17. Secțiunea S1, foto soclu sobă / Area S1, photo: base of a stove.

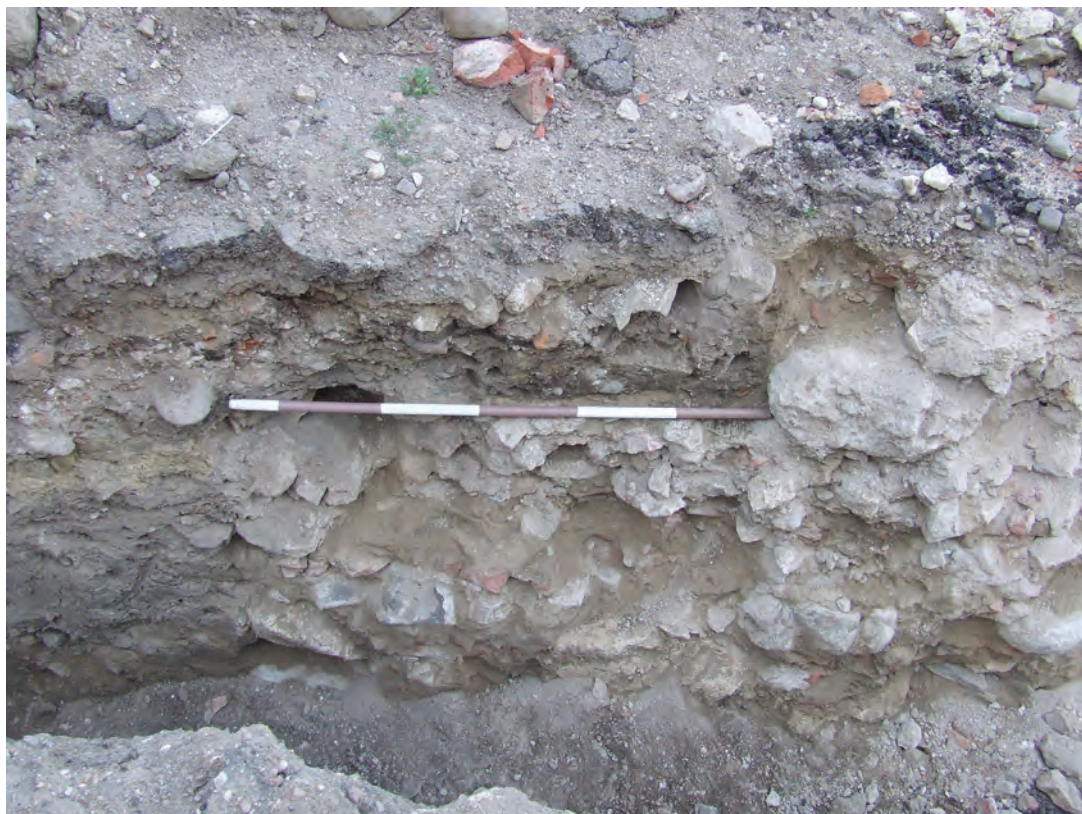
spre nord. Fața sudică a lui Z7, pe o lungime de 1,20 m, are o înălțime diferită, fără urme vizibile de demantelare (Fig. 21). Diferența considerabilă de grosime între fundația și pornirea elevației zidului ar putea fi explicată prin existența unui contrafort, la care s-a renunțat ulterior. Totuși, imaginile în care apare clădirea careu ne prezintă o construcție cu un singur etaj, înălțimea relativ redusă a zidurilor nejustificând prezența contraforturilor.

**Figura 21.** Foto Z7, detaliu constructiv / Photo of wall Z7, constructive detail.

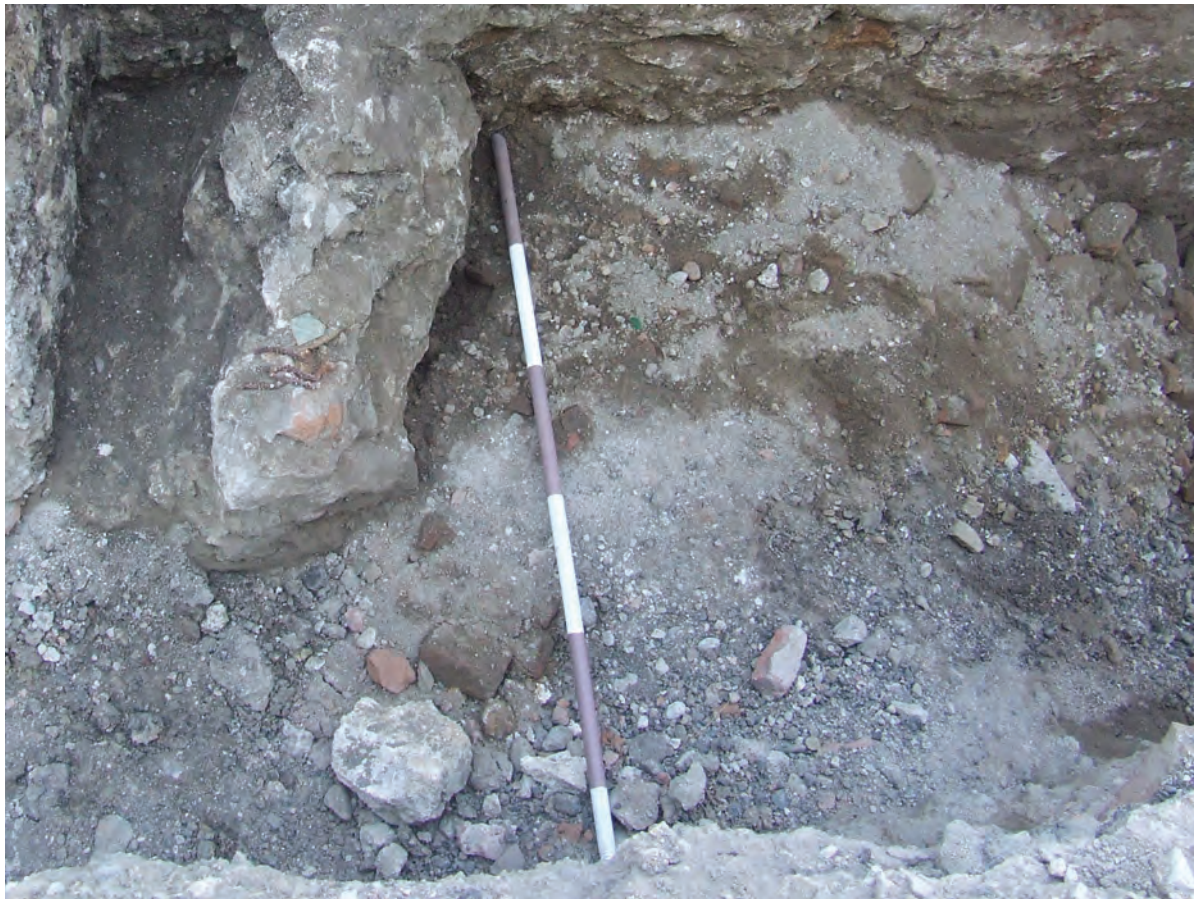
Din punct de vedere al compoziției, Z7, Z8 și Z9 sunt zidite din bolovani de râu și piatră de carieră de dimensiuni medii și mari, Z7 având și fragmente de cărămidă. Pivnița P3, din care se mai păstrează doar colțul de sud-vest, era zidită din piatră (Fig. 22).

**Figura 22.** Foto pivnița P3, segment păstrat / Photo of cellar P3, segment preserved.

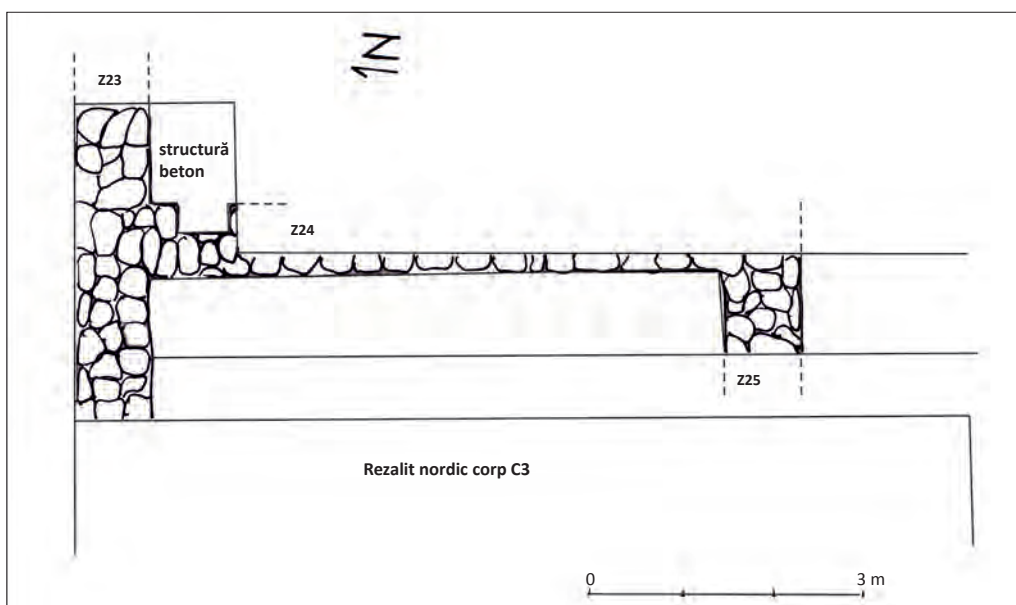
În prelungirea estică a zidului nordic al corpului C3 a fost descoperit Z23, reprezentând extremitatea nordică a clădirii careu. Perpendicular pe acesta se află Z24, iar paralel Z25 (Fig. 24). Cele trei structuri de zid din piatră de carieră și de râu sunt fundații ale laturilor unei încăperi care era parte din tronsonul nordic al fostului careu. Continuările estice ale zidurilor Z23 și Z25 au fost afectate în vechime de fundația zidului vestic al corpului C1.

Figura 24. Structuri dezvelite ale părții nordice a clădirii careu, plan / Structures visible of the northern part of the square building, ground plan.

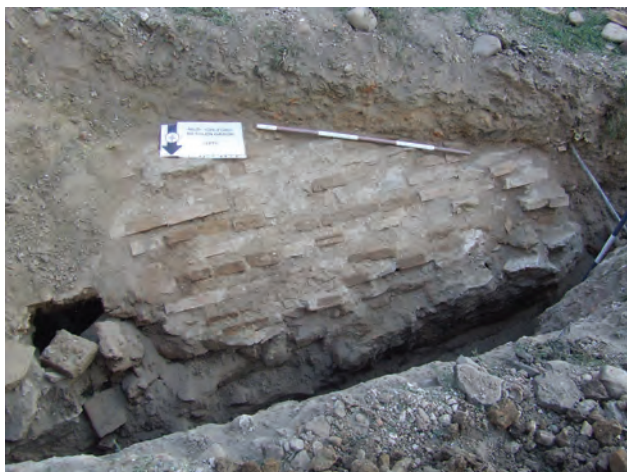
Bolta B1 (Fig. 25), orientată sud-vest–nord-est, este construită din cărămidă prinsă cu mortar, iar zidul nordic de susținere a bolții este alcătuit din piatră de râu prinsă cu mortar. Partea centrală a extradadosului bolții a fost identificată la -0,40 m<sup>31</sup>, iar săpătura a coborât până la -1,50 m, fără a se fi surprins baza zidului de susținere. Înspre est, bolta B1 a fost afectată de un cămin de vizitare. Bolta a fost străpunsă și de o conductă din metal, care a afectat și bolta B2. Aceasta a fost descoperită pe o direcție perpendiculară cu orientarea bolții B1. Bolta B2 (Fig. 26) este zidită din cărămizi dispuse oblic, iar zidurile de susținere sunt realizate din același tip de cărămidă, aranjată pe asize regulate (Fig. 27). Din cauza căminului de vizitare mai sus menționat, nu s-a putut determina legătura dintre bolțile B1 și B2, deși s-a observat că bolta B2 se continuă spre sud; din motive de securitate, nu s-a încercat pătrunderea în interior. Având aceeași structură de cărămidă, au mai fost identificate bolta B3 și bolta B4, orientate aproximativ est–vest și bolta B5, având un traseu perpendicular pe direcția acestora.

Figura 25. Foto extrados bolta B1 / Photo of the upper part of vault B1.

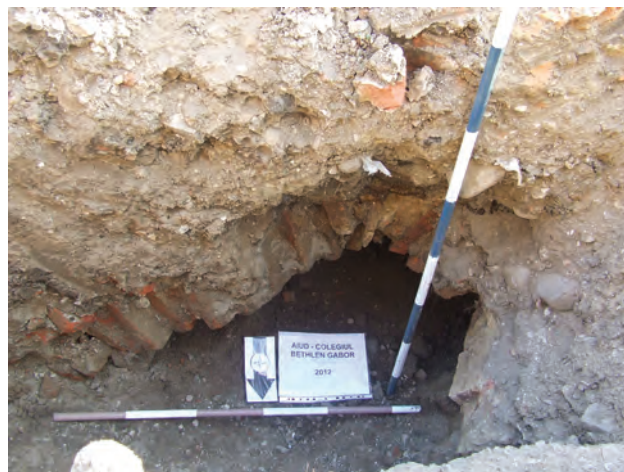
Figura 26. Foto secțiune bolta B2 / Photo: excavation area of vault B2.

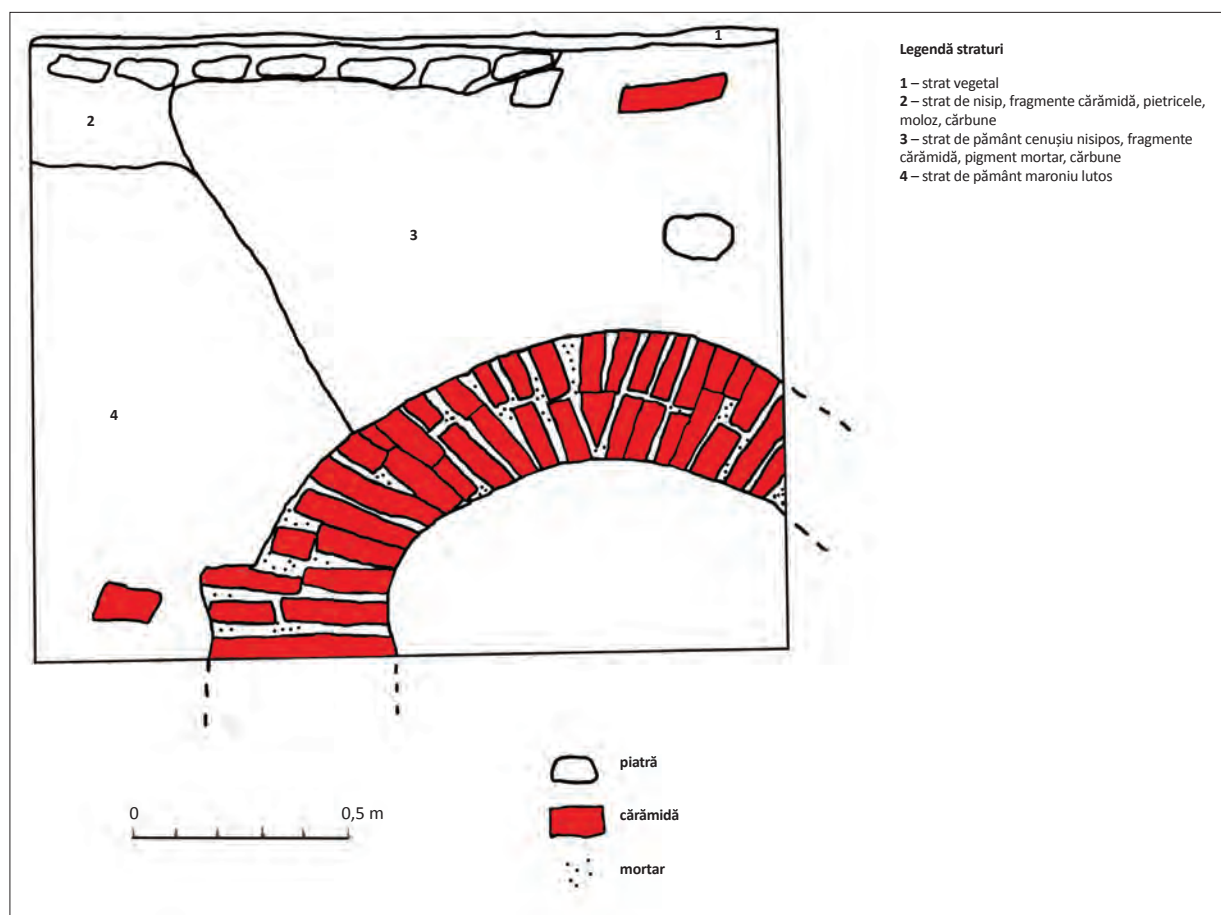
Figura 27. Profilul bolții B2 / Section through vault B2.

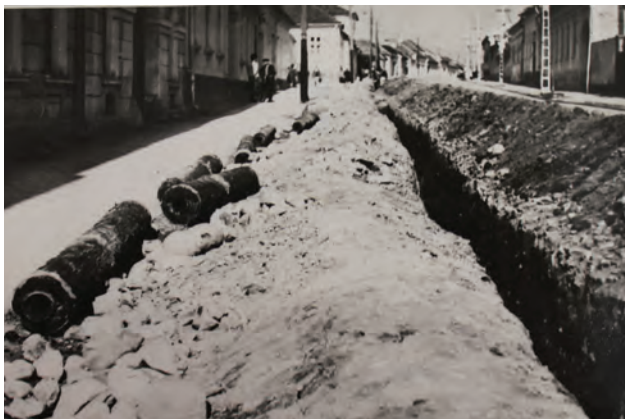
anterioare, reiese că în zona centrală a orașului exista și un sistem de aducțiune a apei, alcătuit din conducte de lemn. Arhiva Muzeului de Istorie Aiud păstrează imagini ale unui tronson alcătuit din astfel de conducte, descoperit pe strada Avram Iancu<sup>34</sup> (Fig. 29). Acestea erau fixate la capete cu manșoane de metal (Fig. 30). Analogii au fost descoperite la Sibiu, Piața Mare, fiind încadrate cronologic cel mai devreme la sfârșitul secolului al XVI-lea<sup>35</sup>.

**Figura 29.** Str. Avram Iancu, conducte de aducțiune a apei, din lemn (fotografie de arhivă) / Avram Iancu Street, wooden water supply pipes (archive photo).

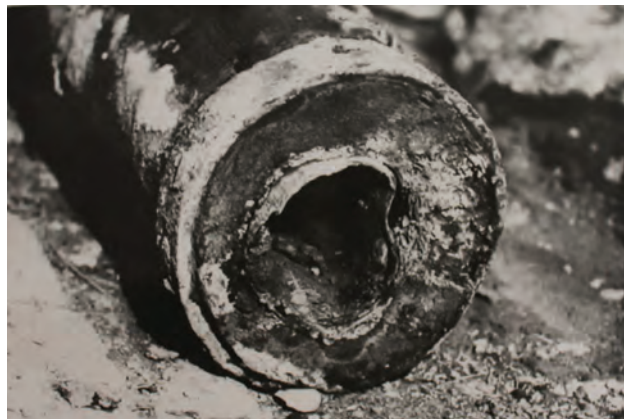
**Figura 30.** Detaliu conductă lemn (fotografie de arhivă) / Wooden pipe detail (archive photo).

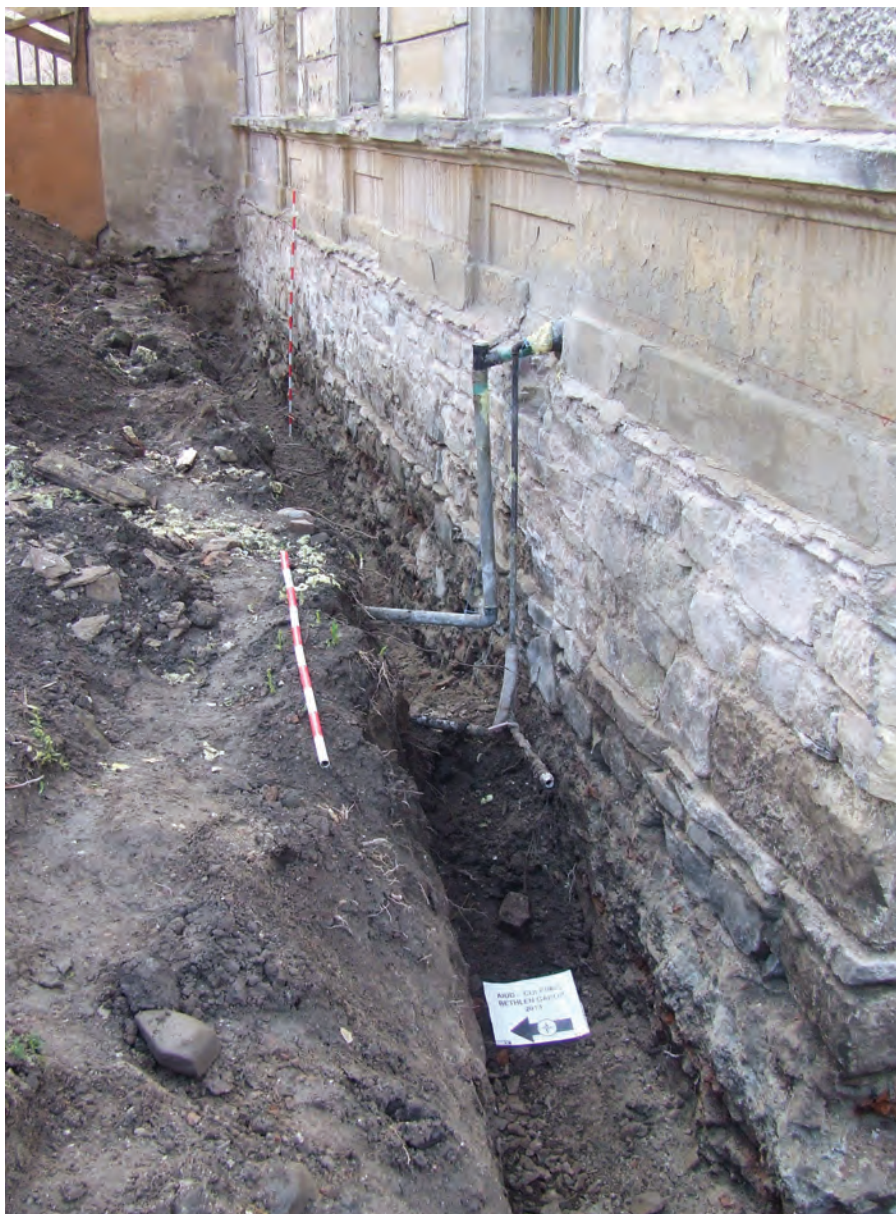
Date privind structura corpului C1 au fost obținute cu ocazia executării șanțurilor pentru dren. Pe latura de nord nu au fost descoperite complexe arheologice. Fundația dezvelită a zidului este alcătuită din asize regulate din piatră și cărămidă (Fig. 31). Adâncimea șanțului de dren a fost de 1,40 m.

**Figura 31.** Foto latură nordică corp C1, fundație dezvelită / Photo: northern side of building C1, the uncovered foundation.

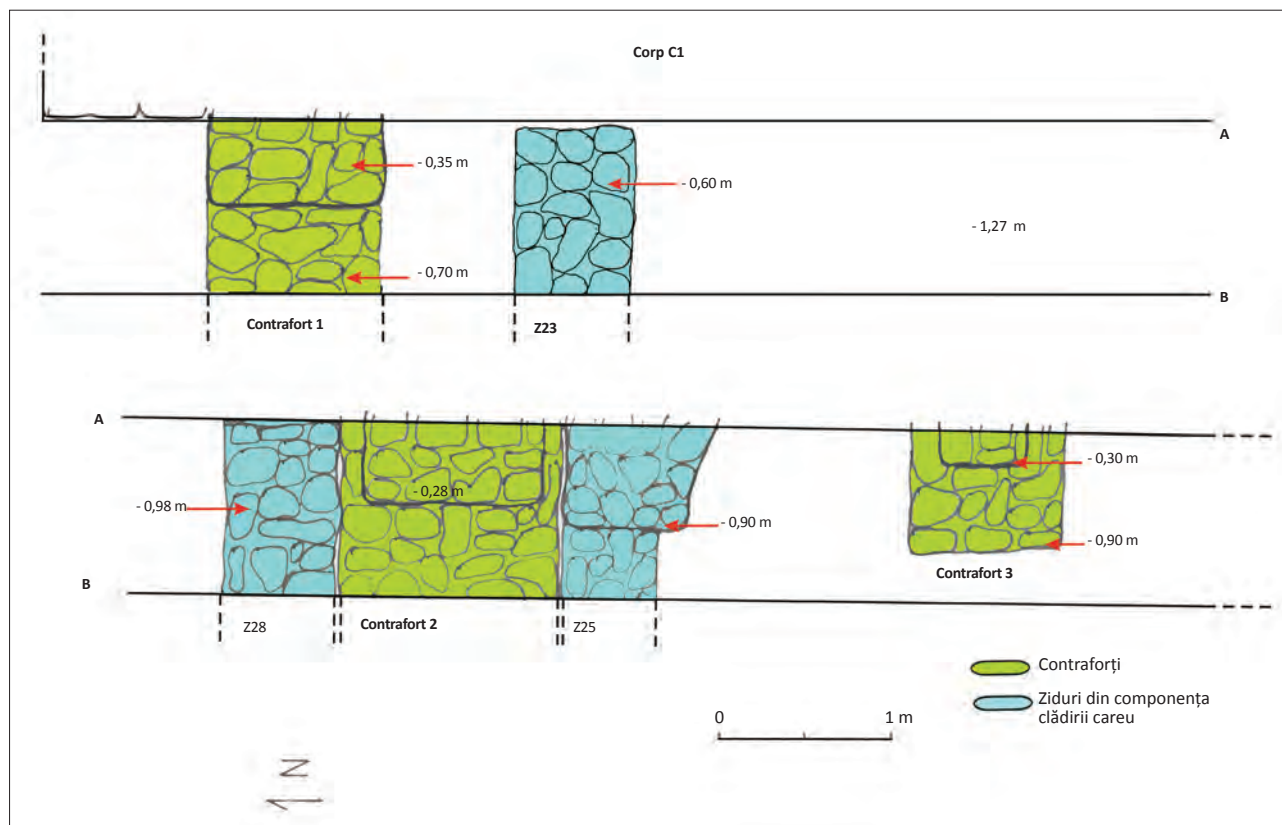
Structurile de zid descoperite pe latura de vest a corpului C1 sunt următoarele: trei contraforți, denumiți contrafort 1, contrafort 2 și contrafort 3, precum și segmente ale zidurilor Z23 și Z25 (Fig. 32).

Figura 32. Structuri ale zidului de vest al corp C1, partea nordică, plan / Structures of the western wall of building C1, northern side, ground plan.

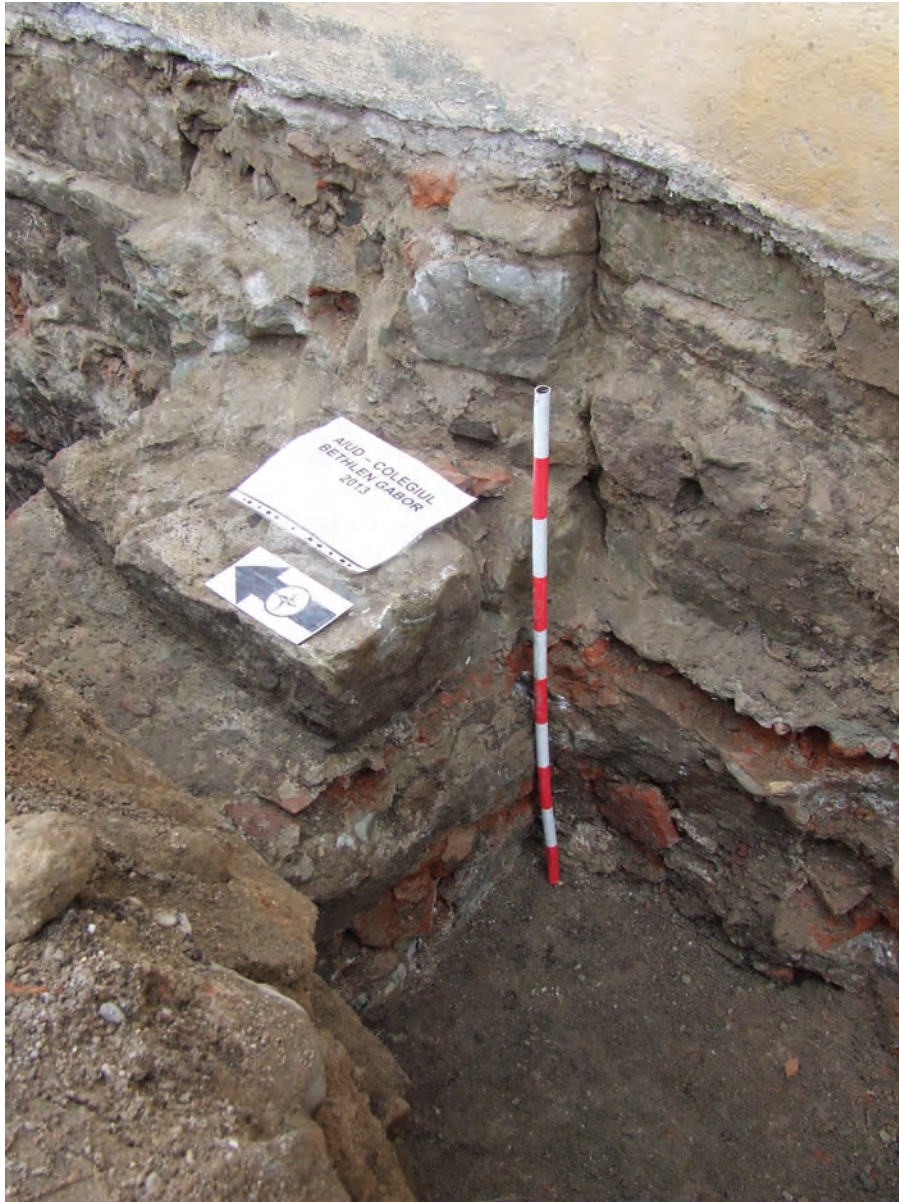
Contrafortul 1<sup>36</sup> (Fig. 33) este zidit, la fel ca și zidul vestic al corpului C1, din asize regulate de piatră

și cărămidă. În fundație, cele două structuri se țes, iar în elevație, contrafortul este înglobat în zidul vestic al corpului C1, fără a se țese efectiv. A fost dezvelit până la -1,40 m, neputându-se astfel stabili corelații privind bazele fundațiilor. Orientarea contrafortului este est-vest, partea vestică a bazei acestuia intrând în malul vestic al șanțului de dren.

**Figura 33.** Latura de vest a corp C1, foto contrafort 1 / Western side of building C1, photo of counterfort 1.

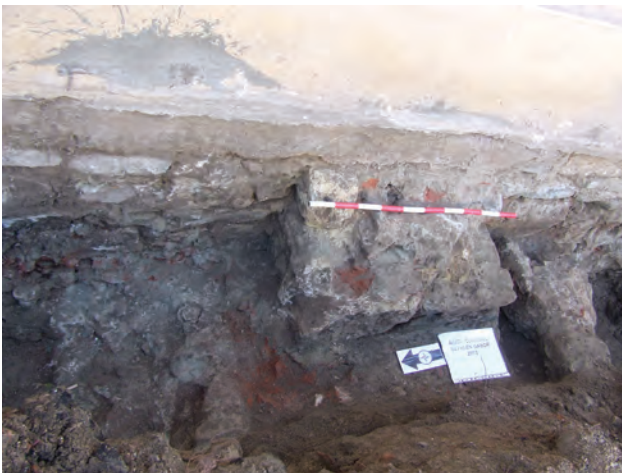
**Figura 34.** Latura de vest a corp C1, foto contrafort 2, zidurile Z25 și Z28 / Western side of building C1, photo of counterfort 2, walls Z25 and Z28.

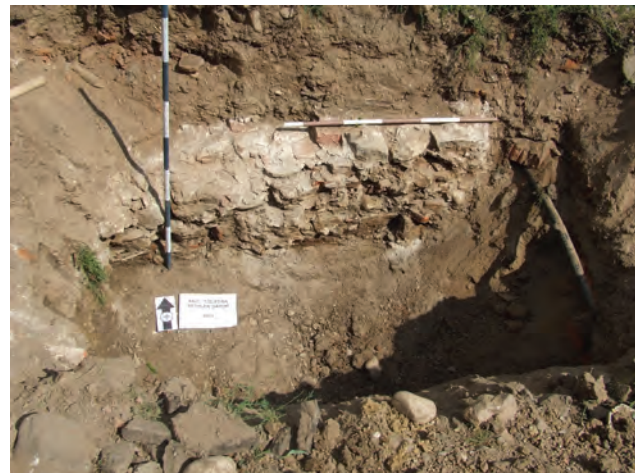
**Figura 35.** Latura sudică a segmentului de zid Z1 / Southern side of the wall segment Z1.

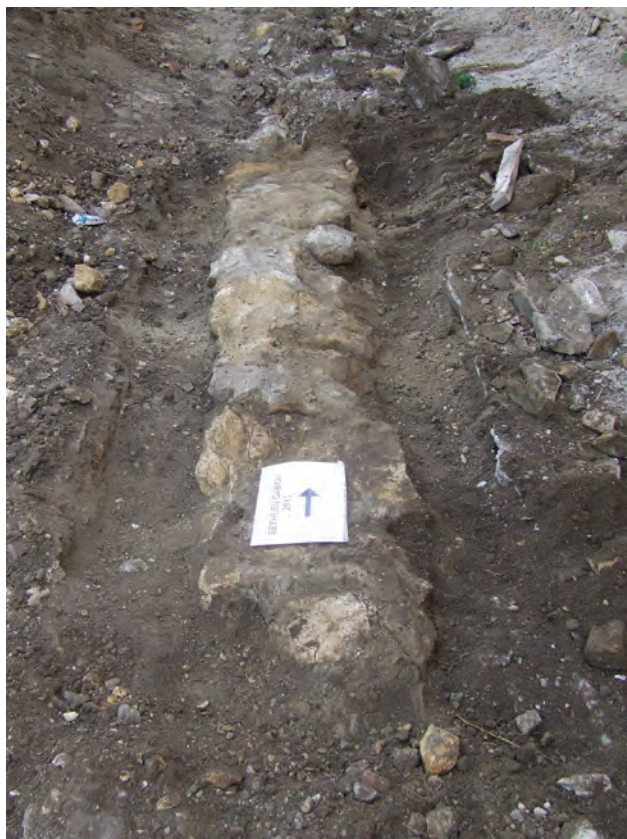
**Figura 36.** Vestul clădirii corp C4, foto conturare segment din Z34 / Western part of building C4, photo taken at the observation of a segment of wall Z34.

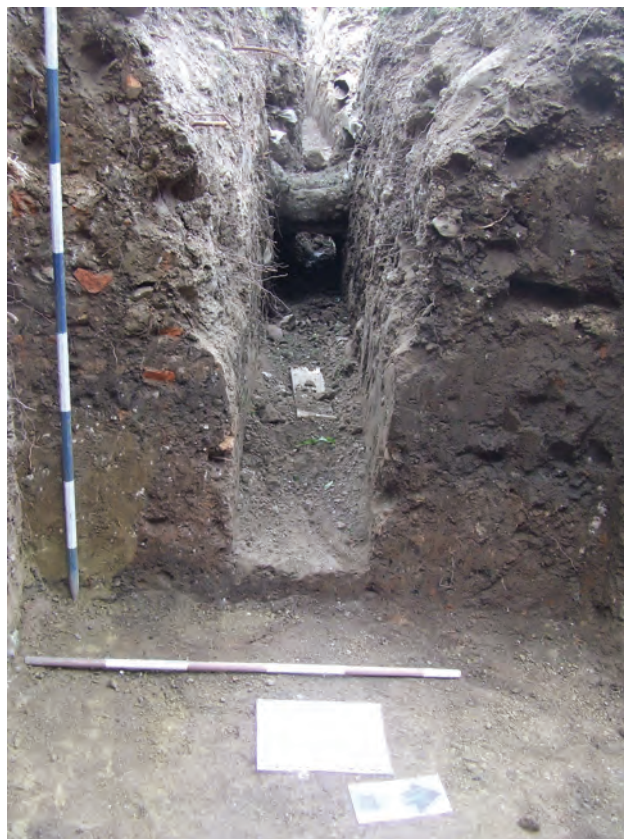
**Figura 37.** Foto profil vestic al gropii G1 până la adâncimea la care s-a executat șanțul de introducere a rețelei de apă / Photo of the western profile of pit G1 at the depth of the water supply system.

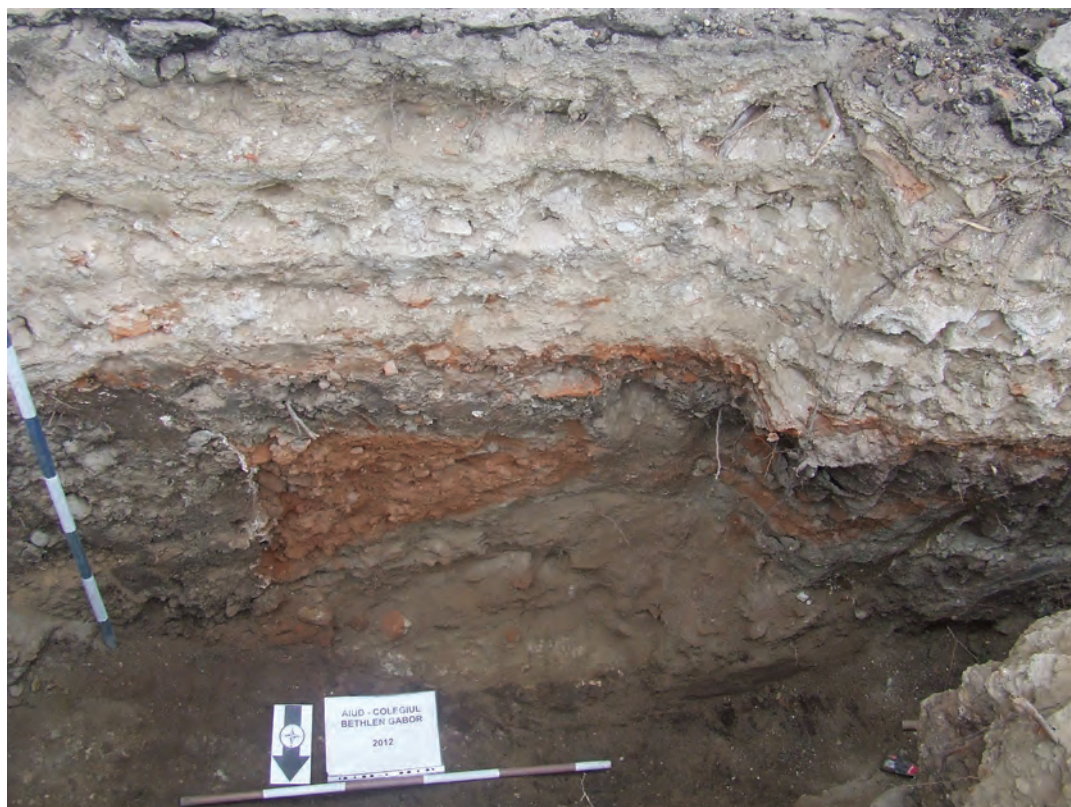
Groapa de var G2, cu o deschidere de 2,50 m în partea superioară și 0,90 m în partea inferioară, s-a conturat, începând de la -0,80 m, în profilul sudic al tronsonului de canalizare est-vest practicat lângă trotuarul alipit de corpul C2<sup>38</sup>. Stratul de var este prezent doar pe fundul și lateralele sale (Fig. 38).

**Figura 38.** Foto profil sudic al gropii G2 / Photo of the southern profile of pit G2.

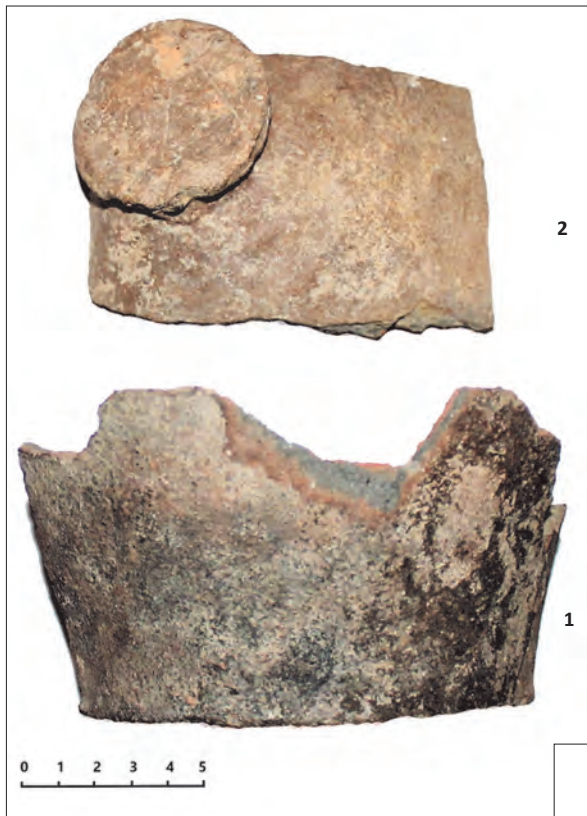
**Figura 39.** Ceramică din sec. XVI–XVII / Pottery from the 16<sup>th</sup>–17<sup>th</sup> centuries.

Inventarul descoperit în urma lucrărilor de supraveghere a fost destul de sărac și oarecum lipsit de varietate. Dintre vasele ceramice neornamentate, amintim tipul de oală de lut cu fund drept și corpul bombat (Fig. 39/1), fragmente de capac de oală cu buton (Fig. 39/2), pe care le-am încadrat cronologic în secolele XVI–XVII, fiind în asocieri cu fragmente de cahle databile în același interval.

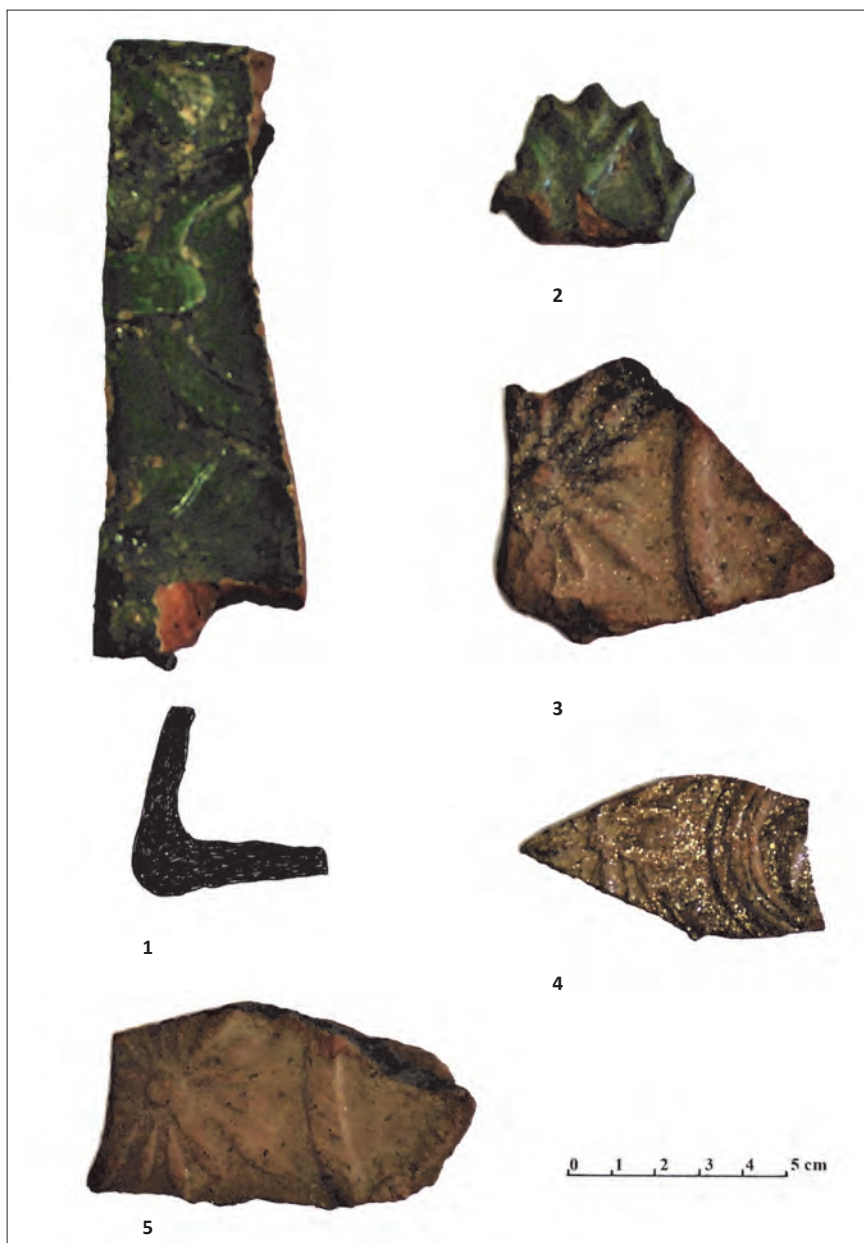
Figura 41. Cahle, sec. XVI–XVIII / Tiles, 16<sup>th</sup>–18<sup>th</sup> centuries.

Fragmentele de cahle descoperite corespund tipului decorat cu tapet cu arce legate și rozete<sup>40</sup> (Fig. 41/3, 5), tapet cu arce suprapuse și motive vegetale stilizate, care alternează cu motive geometrice<sup>41</sup>, tratat cu mică pe avers (Fig. 41/4), tapet cu arce înnodate și smalt verde<sup>42</sup> (Fig. 41/1), datate în secolul al XVII-lea; a fost descoperit și un fragment de cahlă de coronament traforată, având

ca decor motive gotice și smalt verde<sup>43</sup> (Fig. 41/2), datat în secolul al XVI-lea.
