# EDIFICII COMPONENTE ALE NUCLEULUI ISTORIC AL AIUDULUI – ANSAMBLUL DE CLĂDIRI APARTINÂND COLEGIULUI „BETHLEN GÁBOR”. LUCRĂRI DE SUPRAVEGHERE ARHEOLOGICĂ EFECTUATE ÎNTRE ANII 2012–2015

**Keywords:** “Bethlen Gábor” College Aiud, archaeological survey, Late Middle Age, Modern Age, wall structures

Pe parcursul anilor 2012–2015, s-a efectuat supravegherea arheologică a lucrărilor care au necesitat intervenții asupra subsolului, desfășurate în cadrul unui *Proiect de reabilitare structurală și reparații capitale a Colegiului Național „Bethlen Gábor” din Aiud, jud. Alba – alimentare cu apă, canalizare, instalații gaze naturale, rețea electrică, canalizare pluvială, sistematizare verticală, reparații capitale trotuare*<sup>19</sup>. În urma lucrărilor de supraveghere, au fost scoase la iveală o serie de structuri zidite (Fig. 1), care oferă o imagine, măcar parțială, asupra evoluției urbanistice a zonei.

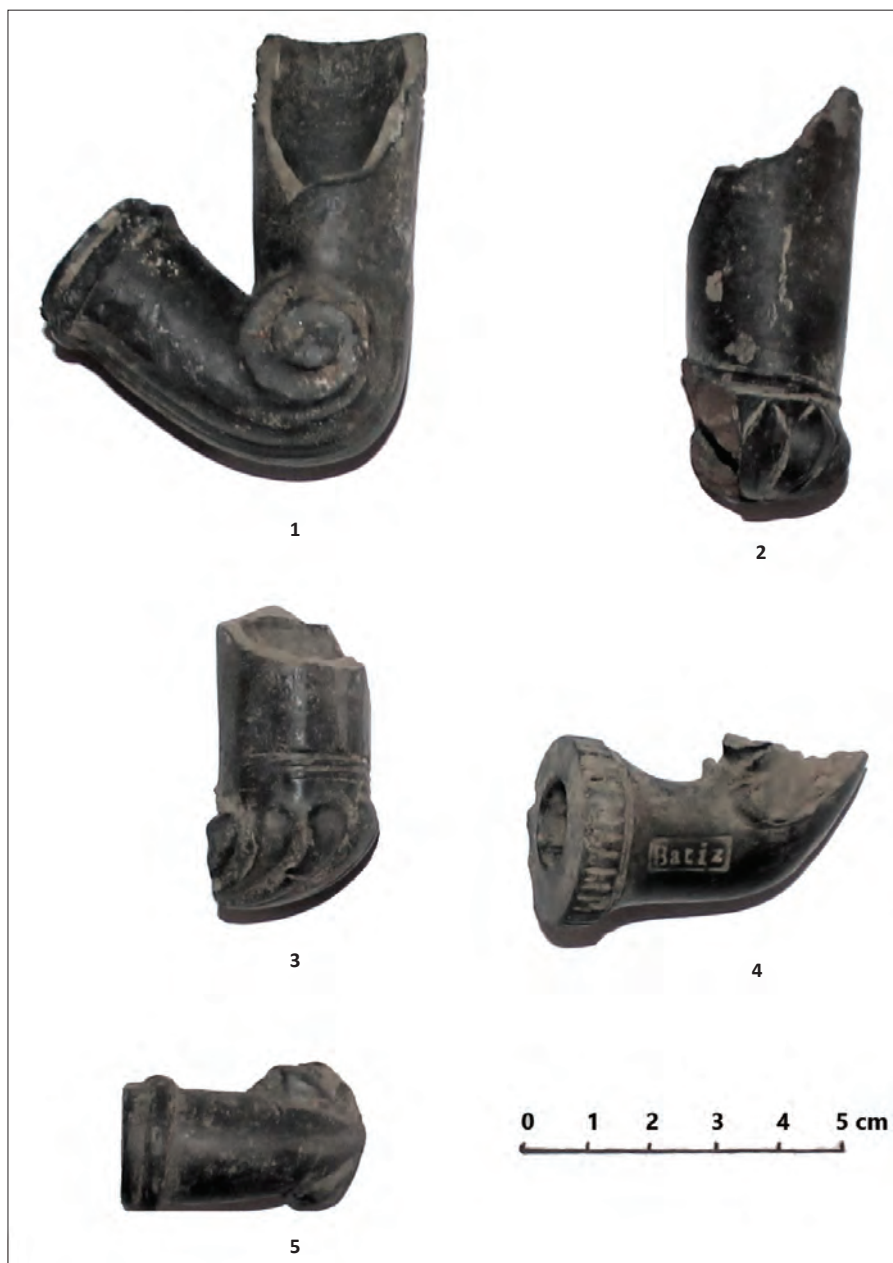
Figura 42. Pipe de lut, sec. XIX / Clay pipes, 19<sup>th</sup> century.

Pipele de lut, întregi sau fragmentare (Fig. 42) se datează în secolul al XIX-lea<sup>44</sup>. De remarcat un fragment de pipă (Fig. 42/4), care are aplicată pe gambă o șampilă în cartuș rectangular: *Batiz*.

Structura de zid Z1, orientată est-vest, a fost surprinsă parțial și este alcătuită din piatră de râu și de carieră și bucăți de cărămidă, prinse cu mortar (Fig. 35). Deasupra structurii de zid, a fost găsită o pipă de lut din secolul al XIX-lea (Fig. 42/3).

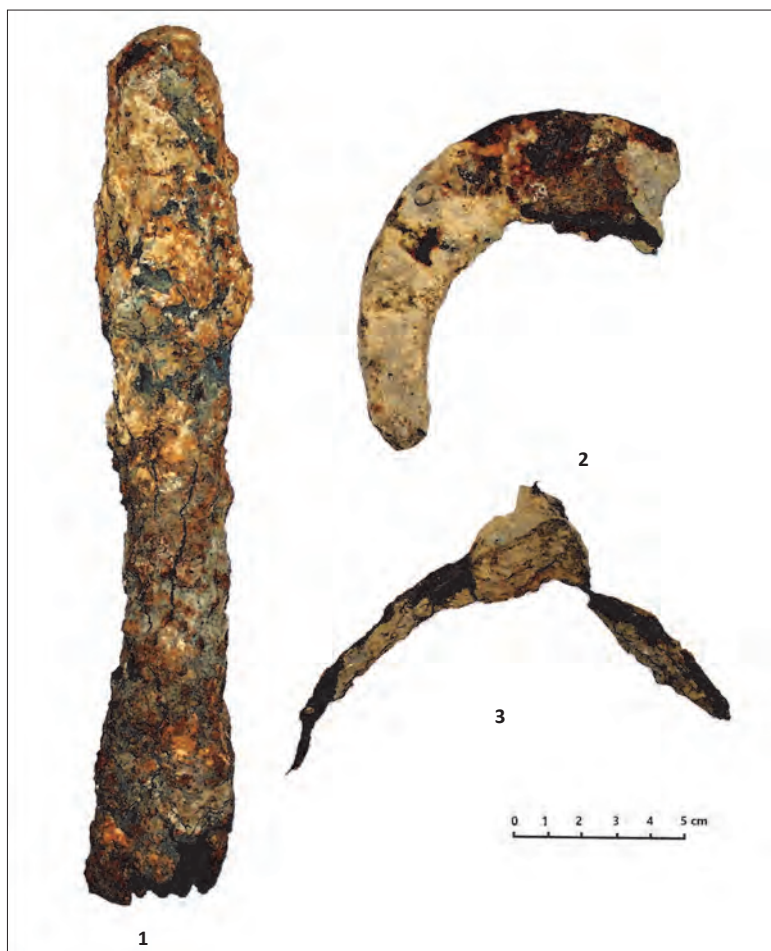
Figura 43. Piese din fier / Iron artefacts.

Dintre piesele de metal, amintim un vârf de sulită fragmentar (Fig. 43/1) și un pinten fragmentar (Fig. 43/3), aflate în stare avansată de degradare, fapt care împiedică o posibilă datare, și un fragment de potcoavă din fier forjat, cu două caiele păstrate (Fig. 43/2), pentru care au fost găsite analogii în secolele XV–XVII<sup>45</sup>.

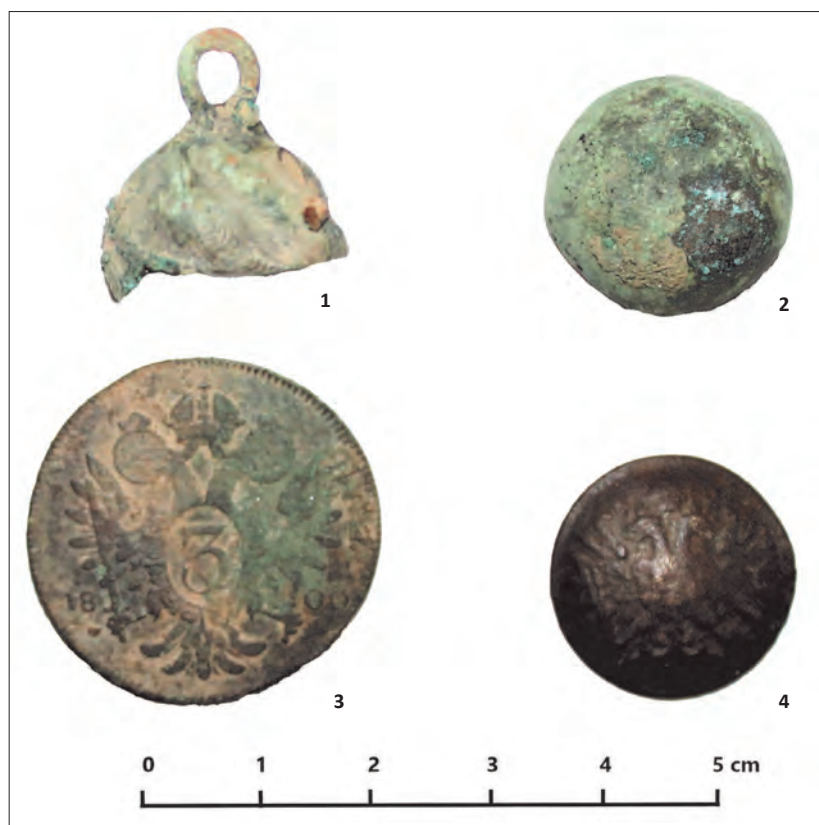
Figura 44. Piese de inventar special / Special inventory pieces.

Din categoria inventar special (Fig. 44) fac parte trei nasturi și o monedă de 3 Kreutzer din anul 1800 (Fig. 44/3). Nasturele globular cu decor canelat torsadat (Fig. 44/1) poate fi încadrat cronologic în secolele XV–XVI<sup>46</sup>, iar nasturele decorat pe avers cu vulturul bicefal (Fig. 44/4) se încadrează, având în vedere decorul, în secolele XIX–XX.
