CERCETĂRILE ARHEOLOGICE DE LA BISERICA „ADORMIREA MAICII DOMNULUI” – STRÂMBEANU DIN PITARU (COM. POTLOGI, JUD. DÂMBOVIȚA)

Florin-Gabriel PETRICĂ, Minodora CÂRCIUMARU, Mihai Claudiu NĂSTASE

Complexul Național Muzeal „Curtea Domnească” Târgoviște; e-mails: floringabrielpetrica@yahoo.com, minodora.c@gmail.com, nastase_mc@yahoo.com

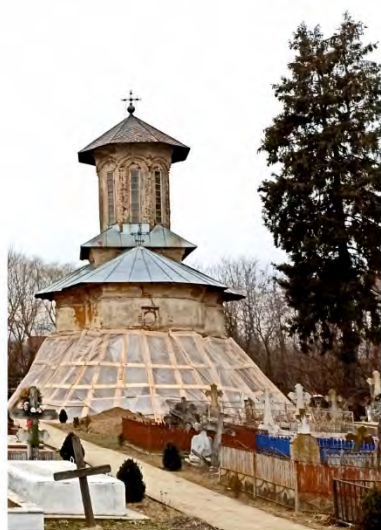
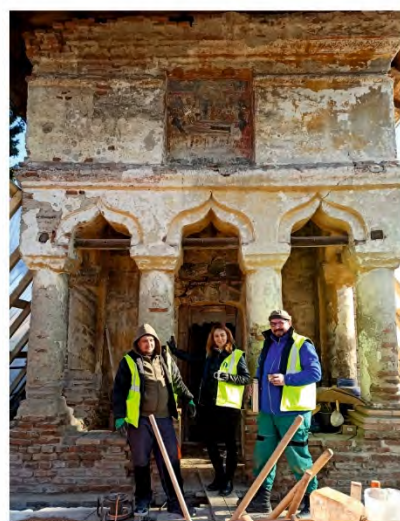
Figura 2. 1. Biserica în timpul restaurării (2020), vedere dinspre est; 2. Fațada vestică a bisericii; 3. Detaliu tablou votiv: jupan Ștefan Strâmbeanu și jupanița Ilinca Strâmbeanu; 4. Detaliu tablou votiv: jupan Mihail Strâmbeanu și jupanița Zamfira Strâmbeanu; 5. Vedere de ansamblu a tabloului votiv, peretele vestic al pronaosului; 6. Detaliu tablou votiv: peretele sudic al pronaosului: jupan Ianache Strâmbeanu și jupanița Bălașa Strâmbeanu / 1. The church during the restoration (2020) – view from the east; 2. The western façade of the church; 3. Detail of the votive painting: Boyar Ștefan Strâmbeanu and Lady Ilinca Strâmbeanu; 4. Detail of the votive painting: Boyar Mihail Strâmbeanu and Lady Zamfira Strâmbeanu; 5. General view of the votive painting on the western wall of the narthex; 6. Detail of the votive painting on the southern wall of the narthex: Boyar Ianache Strâmbeanu and Lady Bălașa Strâmbeanu.

prin simplitate și armonie a proporțiilor (Fig. 2/1–2). Pridvorul deschis este delimitat de patru coloane cilindrice și doi stâlpi adosați peretelui de est. Arcadele, în formă de acoladă, sprijinite pe aceste coloane din cărămidă, ne trimit cu gândul la biserica Surpatele (jud. Vâlcea), clădită de Doamna Maria a lui Constantin-Vodă Brâncoveanu, sau la pridvorul bisericii Strehaia (jud. Dolj), de asemenea dintr-o epocă târzie.

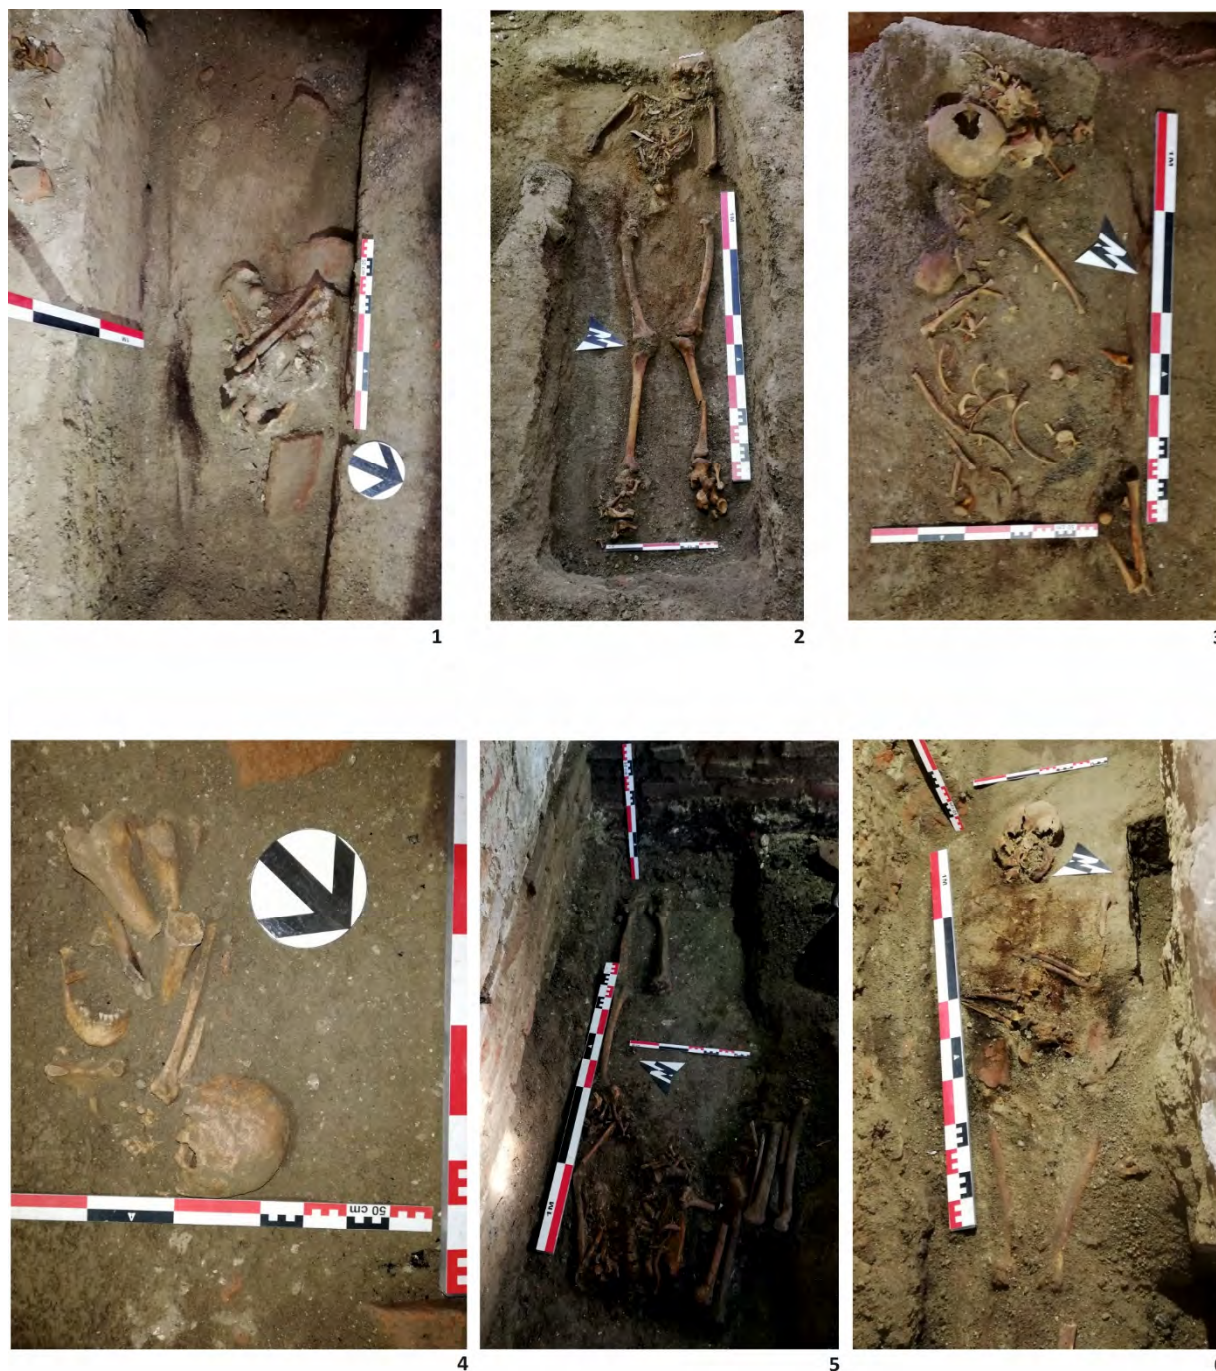
Figura 5. Foto complexe funerare: 1. M.1 (Mihail Strâmbeanu?); 2. M.2 (Zamfira Strâmbeanu?); 3. M.3 și M.4; 4. M.5 (Ilinca Strâmbeanu?); 5. M.6 (Ștefan Strâmbeanu?); 6. M.7 (Bălașa Strâmbeanu) / Photographs of the archaeological features: 1. Tomb 1 – Boyar Mihail Strâmbeanu (?); 2. Tomb 2 – Lady Zamfira Strâmbeanu (?); 3. Tombs 3 and 4; 4. Tomb 5 – Lady Ilinca Strâmbeanu (?); 5. Tomb 6 – Boyar Ștefan Strâmbeanu (?); 6. Tomb 7 – Lady Bălașa Strâmbeanu.

M.1: Ad. -0,75 m. Mormânt deranjat puternic de o groapă de reînhumare, practică în zona mediană, unde au fost depuse mai multe oseminte. Se păstrau vizibile amprente formei sicriului din lemn. Au fost identificate prin analiză antropologică resturile de la cinci indivizi (doi adulți de sex feminin și trei copii). Fără inventar (Fig. 4; 5/1).

M.2: Ad. -0,85 m. Adult (femeie). Amprentă a sicriului de lemn vizibilă. Decubit dorsal; brațele îndoite și aduse pe abdomen; picioarele întinse; orientare V–E (Fig. 4; 5/2).

M.3: Ad. -0,40 m. Urme de sicriu de lemn. Suprapune M.4. Au fost identificate prin analiză antropologică resturile de la doi indivizi (copii). Poziția și orientarea nu au putut fi stabilite. Fără inventar (Fig. 4; 5/3).

M.4: Ad. -0,55 m. Este suprapus de M.3. Groapă de reînhumare, însă au fost observate și urme parțiale ale sicriului. Au fost identificate prin analiză antropologică resturile de la patru indivizi (un adult, doi adolescenți și un copil). Poziția și orientarea nu au putut fi stabilite. Fără inventar (Fig. 4; 5/3).

M.5: Ad. -0,70 m. Este o groapă de reînhumare care suprapune M.6. Au fost identificate prin analiză antropologică resturile de la doi indivizi (adult de sex feminin și copil). Poziția și orientarea nu au putut fi stabilite (Fig. 4; 5/4).

femurul piciorului drept. Raportat la cotele de înhumare, M.6 este anterior lui M.5. Au fost identificate prin analiză antropologică resturile de la doi indivizi (adult de sex masculin și adolescent) (Fig. 4; 5/5).

M.7: Ad. -0,80 m. Adult (femeie). Decubit dorsal; brațele încrucișate pe abdomen; picioarele întinse; orientare V–E (Fig. 4; 5/6).

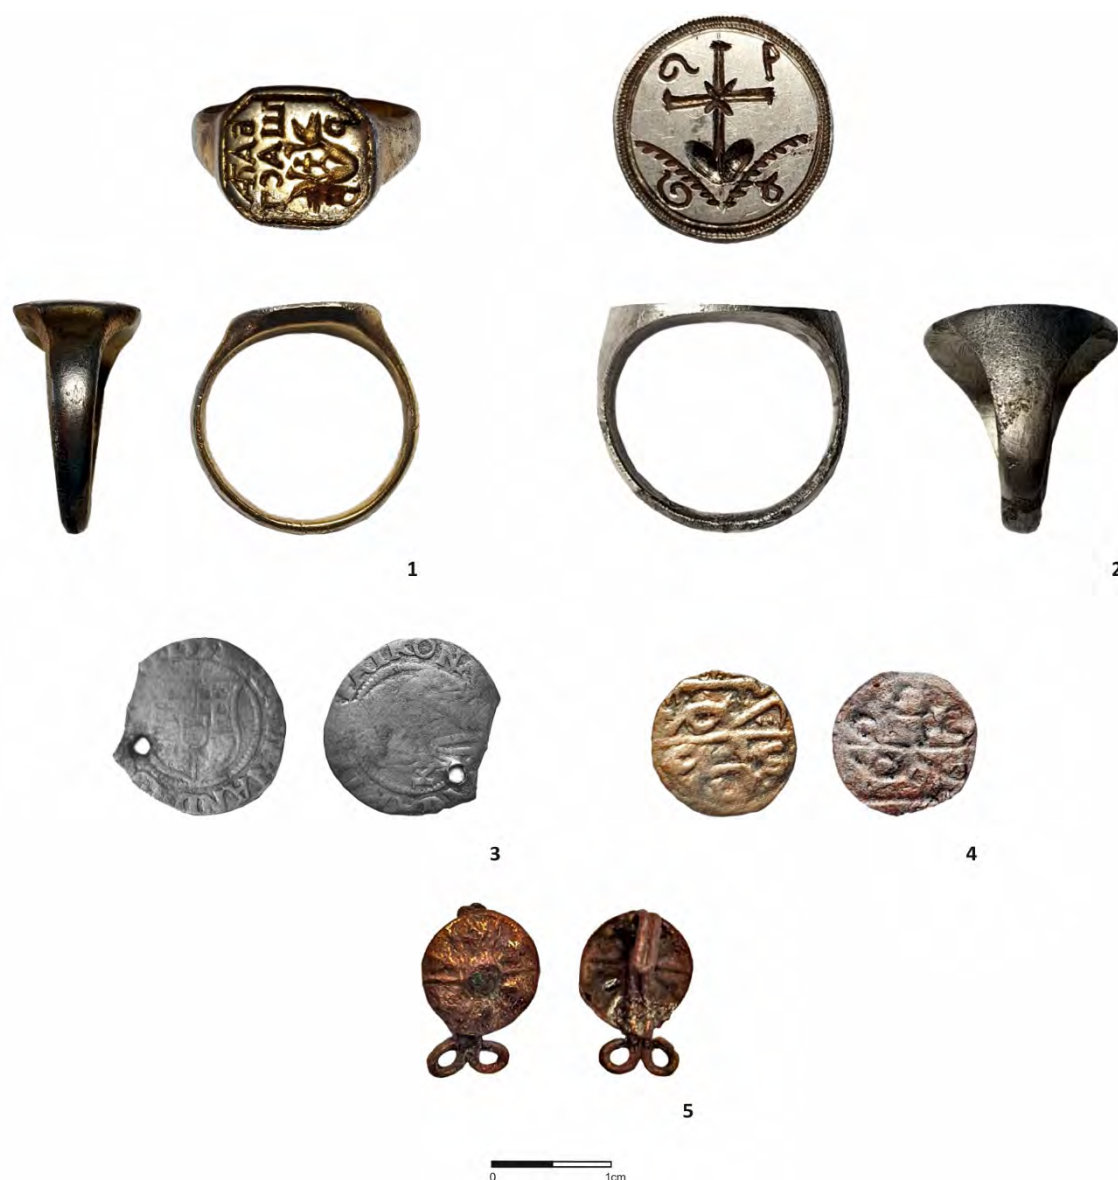
Figura 6. 1. Inel din M.7, aparținând Bălașei Strâmbeanu; 2. Inel din M.6 (Ștefan Strâmbeanu?); 3. Monedă din C2, Ferdinand de Habsburg, 1555; 4. Monedă din M.5, Ahmed al III-lea (1703–1730); 5. Copcă din M.5 / 1. Ring from Tomb 7 that belonged to Lady Bălașa Strâmbeanu; 2. Ring from Tomb 6, possibly of Boyar Ștefan Strâmbeanu (?); 3. Coin from feature 2 issued by Ferdinand of Habsburg, 1555; 4. Coin from Tomb 5 issued by Sultan Ahmed III (1703–1730); 5. Clothing stitch from Tomb 5.

Inventar: a) copcă de bronz (15 mm, greutate 0,76 g), în asociere cu osemintele reînhumate (Fig. 6/5); b) fire metalice aurite de la veșminte; c) monedă de argint (para), emisă în timpul lui Ahmed III, la Misir (Egipt), anii 1703–1730; diametru 12 mm, greutate 0,12 g.; în partea vestică a umpluturii gropii (Fig. 6/4).

Inventar: a) inel sigilar de argint; stare de conservare foarte bună; aflat în context secundar, în zona femurului lipsă; provine foarte probabil de la individul adult (Fig. 6/2).

Inventar: a) inel sigilar din argint aurit; stare de conservare foarte bună; inscripționat cu numele „BĂLAȘA”; pe inelarul mâinii stângi (Fig. 6/1).

Inelul din M.6. Dimensiuni: 16/18 mm diametrul interior, 19/21 mm diametrul exterior, grosime maximă a chatonului 1,5 mm, greutate 5,87 g (Fig. 6/2). Inel de tip sigilar, realizat din argint, prin tehnica turnării. Chatonul, de formă ușor ovală marcată printr-o serie de puncte, prezintă central o cruce foarte bine definită, cu urme de smalt negru pe traseul inciziilor. La baza ei, un element vegetal, asemănător unor frunze, inspiră același decor prezent pe chatonul celui de-al doilea inel descoperit. În spațiul liber, din zona brațelor crucii, sunt marcate patru inițiale ce par a indica numele aceleiași familii – Strâmbeanu: **R**, **U** și alte două semne, posibil litere mici de mână: **t** și **b**. Inscripția, prin modul de execuție, denotă acuratețe și simplitate. Inelul este atribuit unei persoane adulte de sex masculin.

Inelul din M.7. Dimensiuni: 16/17 mm diametrul interior, 20 mm diametrul exterior, grosime maximă a chatonului 2 mm, greutate 4,26 g (Fig. 6/1). Inel sigilar, de mici dimensiuni, cu chatonul de formă octogonală. Decorația este proporționată, fără incizii de separare, în două registre. Partea superioară cuprinde indicația, scrisă pe două rânduri, BĂLAȘA, continuată de literele S și T. Sub această inscripție, sunt redată, probabil, semnele distinctive ale familiei Strâmbeanu: cruce, de mici dimensiuni, având la bază un element vegetal, de forma unor frunze pe care stau două păsări, redată în poziție de zbor. Literele R și B completează acest registru inferior. Inițialele S. T. R. B., scrise în chirilică, certifică apartenența inelului familiei ctitor a bisericii de la Pitaru, iar numele BĂLAȘA, o membră de seamă a acesteia, statut dovedit și de reprezentarea ei în pronaos, pe peretele de vest, alături de jupanul Ianache. Analiza antropologică a confirmat că inelul a aparținut unei persoane adulte, de circa 57 de ani în momentul decesului, de sex feminin.

Inelul a fost realizat prin tehnica turnării, din argint aurit și prezintă o uzură determinată de folosință. Privit în ansamblu, denotă acuratețe prin precizia inscripției din câmpul sigilar.

Copca din M.5. Face parte din categoria numită „moș și babă”, exemplarul păstrat fiind „moșul” (Fig. 6/5). Piesa, de mici dimensiuni, este realizată din aramă modelată prin ștanțare și nu are pereche. Cârligul de prindere este sudat în două puncte de partea inferioară a rozetei, care îndeplinea un rol estetic. Din zona centrală a acesteia, marcată printr-o ușoară proeminență colorată, asemeni unei pietre, pornesc șase raze, care delimitează în registre distincte suprafața rozetei. Din păcate, starea precară de conservare a piesei împiedică identificarea unor eventuale însemne ale familiei Strâmbeanu.
