ION CORVIN

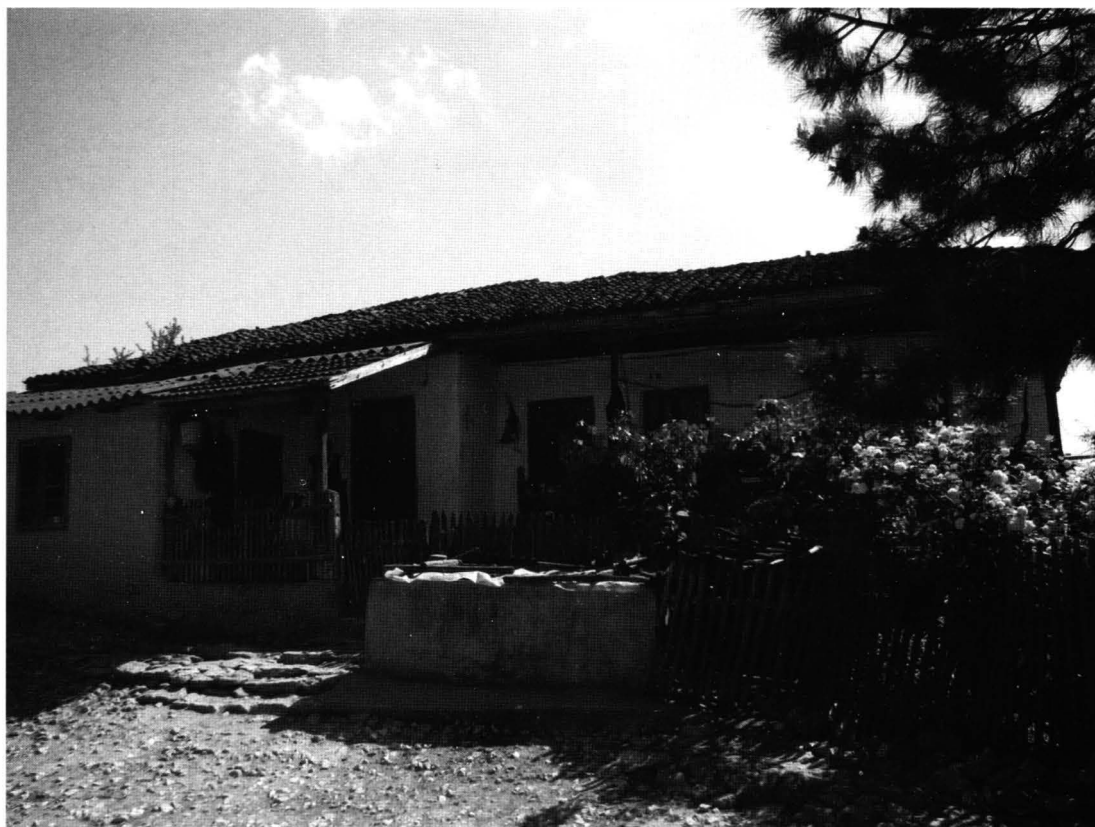
Ion Corvin – Casa nr.1

Casa aparținând lui Radu N. Iordan, orientată cu fațada spre curte, prezintă fundație și soclu din piatră, adaptat pantei terenului, pereți groși din chirpici, tencuiți și văruiți numai la fațadă, șarpantă din lemn și învelitoare în două pante din olană. Locuinței, de tip singular în cadrul așezării, îi sunt caracteristice o odaie și o tindă precedate de prispă cu stâlpi din lemn, îngrădită cu parapet din scânduri și o încăpere cu peretele frontal ieșit în rezalit, utilizată ca bucătărie de iarnă, căreia i-a fost ulterior adosată o altă bucătărie de vară, cu învelitoare din tablă. Încăperea de locuit și tinda au dușumele din scânduri,

tavane „cu cotețe”, văruițe și câte o singură fereastră cu un rând de geamuri și zăbrele metalice interioare. Bucătăria de iarnă dispune de două uși de acces, una spre curtea cu numeroase anexe gospodărești și cea de a doua aflată pe peretele fațadei. Ușa de acces la pod apare în câmpul superior al peretelui de pe latura stângă a locuinței. Anexele gospodărești (grajd, magazii, cotețe) construite din chirpici și din scânduri de lemn, unele având învelitoare din olană, sunt amplasate fie în fața locuinței, fie pe latura din stânga acesteia. Gardul dinspre uliță este înălțat din piatră.

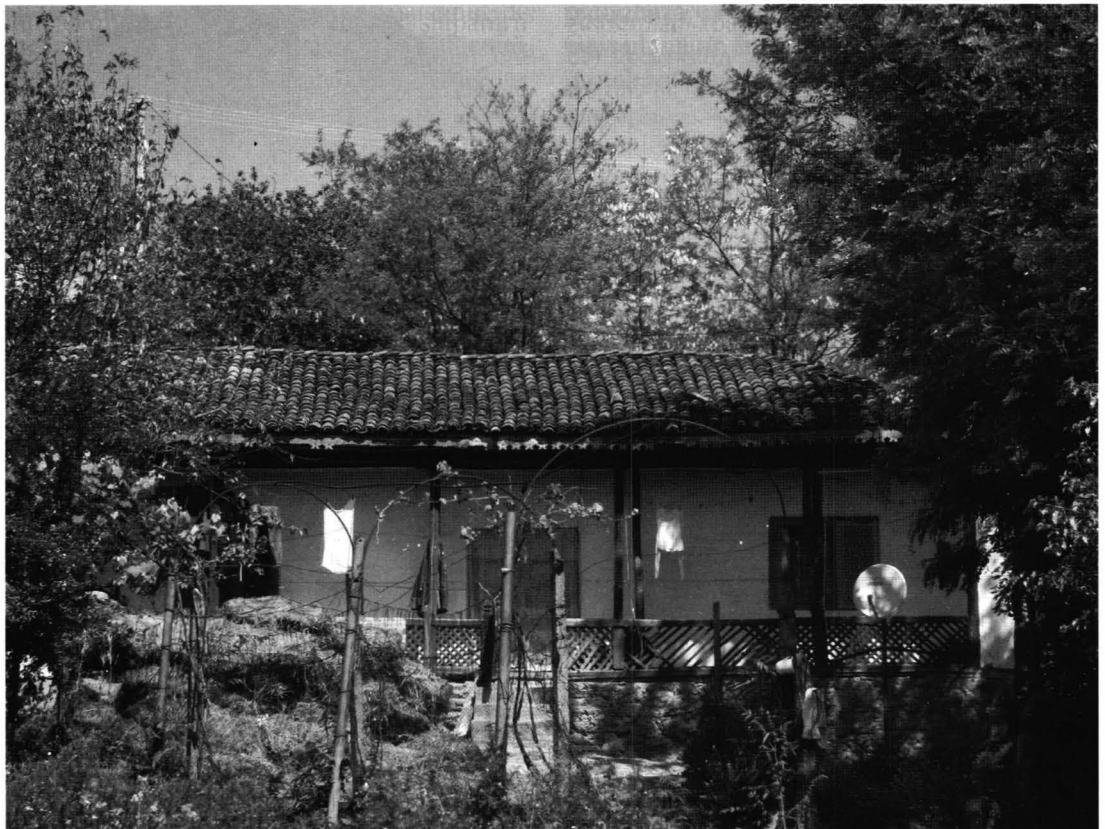
Ion Corvin – Casa nr.2

Casa aflată pe str. Ilie Verdeț, la nr. 8, se încadrează tipologic celor cu plan rectangular și compartimentare interioară tripartită, având prispă dezvoltată de-a lungul fațadei, cu ante, stâlpi din lemn și „gărduț” din baghete suprapuse pe direcții oblice. Materialele de construcție sunt cele specifice zonei – piatra pentru fundație și soclu de înălțime medie (ulterior tencuit), cărămizile din lut nears pentru pereți, lemnul pentru componentele șarpantei, stâlpi,

capiteluri, „gărduț”, tâmplărie, olanda pentru acoperișul în patru pante. Compoziția fațadei se bazează pe dispoziția simetrică a fenestrațiilor față de ușa tindei, pe distribuția egal spațiată a elementelor portante, pe efectul decorativ al paziei cu traforuri geometrice și pe cel de ordin cromatic rezultat din vopsirea cu brun a parapetului și stâlpilor prispei și cu gri a tâmplăriei ferestrelor și ușii tindei.

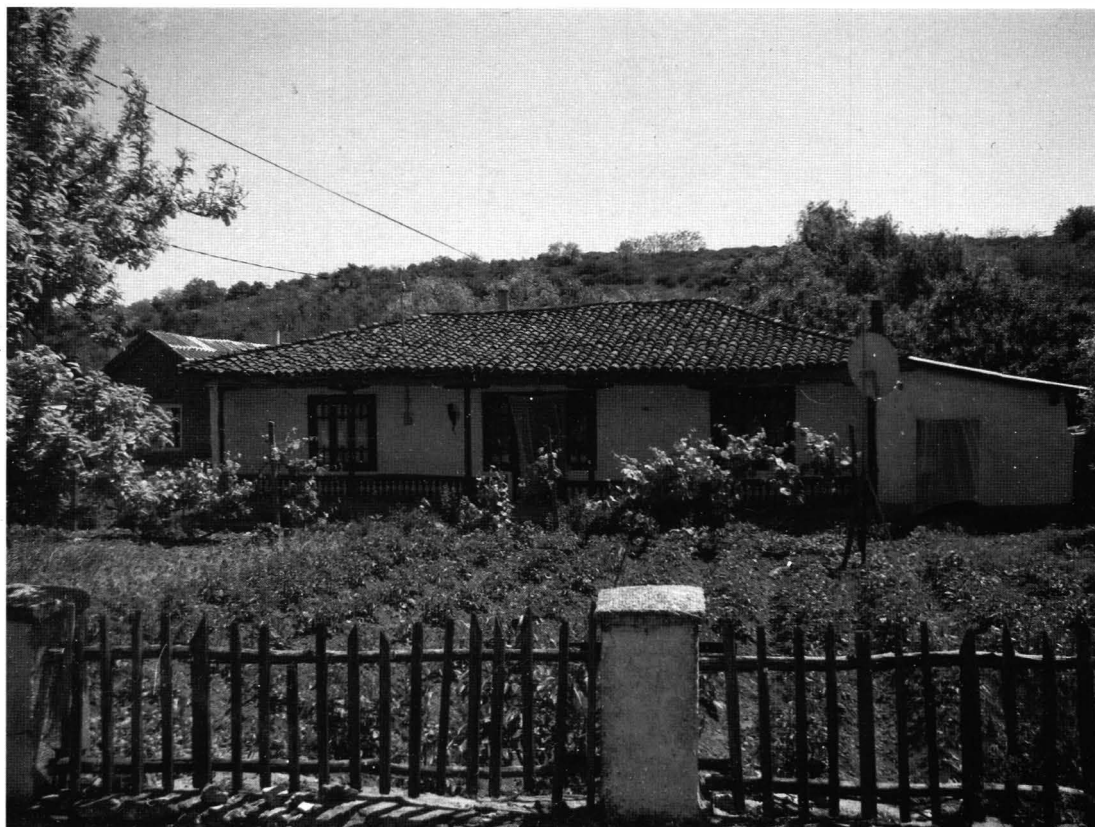
Ion Corvin – Casa nr.3

Locuința situată în apropierea șoselei care străbate zona centrală a așezării se poate clasa în seria tipologică de mare frecvență a celor cu plan rectangular, compartimentare interioară trichelulară și prispă desfășurată de-a lungul fațadei principale. Acesteia îi sunt caracteristice fundația și soclul de mică înălțime din piatră (ulterior tencuit), pereții din chirpici tencuiți și văruiți doar pe peretele fațadei, șarpanta, tâmplăria și elementele portante din lemn și învelitoarea în patru ape din olană. Încăperile prezintă câte o singură fereastră cu câmpul vitrat tripartit și

tâmplăria vopsită cu verde, tinda mediană având ferestrele mai înguste alipite ușii de acces. Prispei îi sunt obturate extremitățile cu zidărie din chirpici și subliniate cu aceeași nuanță de verde atât componentele portante (stâlpii din lemn cu capiteluri geometrice) cât și scândurile cu traforuri ce alcătuiesc parapetul. Pe latura dreaptă a casei având fațada orientată către șosea apare o anexă de dată mai târzie. Perimetrul din fața locuinței este rezervat grădinii de legume, iar gardul din țăruși și piloni de zidărie se înalță pe un soclu clădit din piatră neregulată.

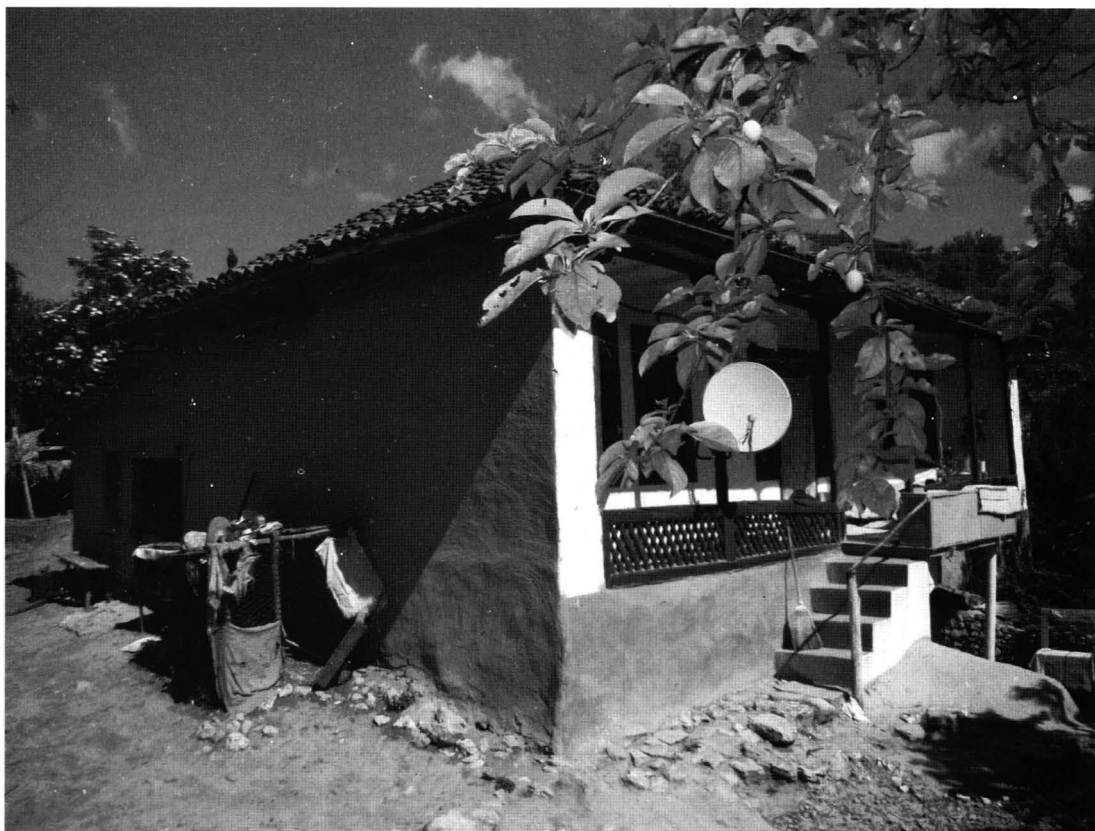
Ion Corvin – Casa nr.4

Varianta complexă a locuinței trichelulare precedate de prispă cu „balcon”, dispunând de beci (aflat sub încăperea centrală) și polată, este ilustrată de cea aparținând lui Dumitru Badea. Casa cu fațada orientată spre curte se particularizează prin soclul înalt, zidit din piatră, ulterior tencuit și subliniat cromatic (cu verde), pereții groși din chirpici, lutuiți și văruiți, numai la fațadă,

învelitoarea în patru ape din olană, prin tinda mediană mai îngustă comparativ cu dimensiunile odăilor, prin prispa cu ante, stâlpii din lemn și „gărduțul” din șipci, vopsite asemenea tâmplăriei cu verde, prin „balconul” cu parapet din zidărie îmbrăcată în tencuială și scară de acces înălțată pe latura stângă, prin beciul aflat sub tindă și polata construită în spatele casei, având fereastră și ușă de

acces pe latura din stânga. În fața locuinței se află grădina de flori, pe latura din stânga și în spatele

acesteia sunt dispuse acareturile de dată mai târzie.

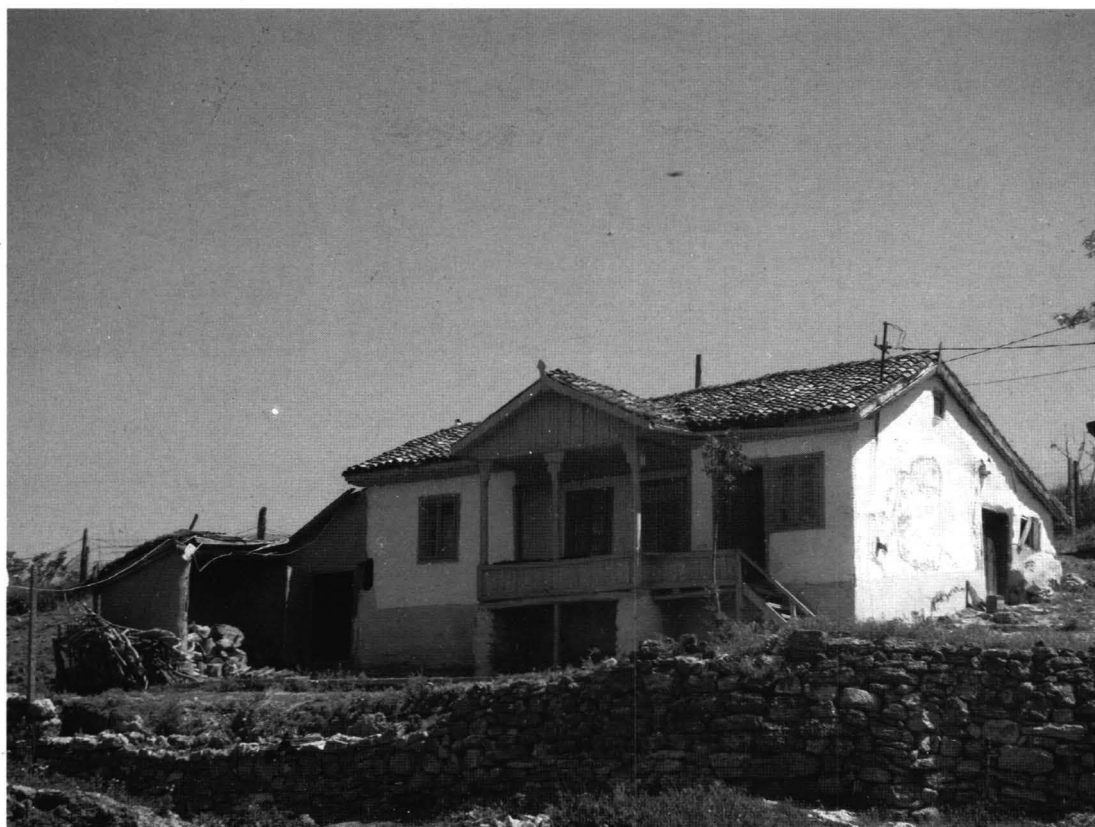
Ion Corvin – Casa nr.5

Aflată în zona de deal, casa lui Gheorghe Dodică se încadrează în varianta tipologică a celor cu plan trichelular cu tindă retrasă și „balcon” susținut pe picioare masive din zidărie de piatră, având scara de acces plasată pe latura dreaptă. Materialele de construcție sunt cele tradiționale așezării – piatra pentru soclul relativ înalt și adaptat pantei terenului, (ulterior tencuit), chirpicii pentru pereți, lutul și mortarul ca lianți ai zidăriei, lemnul pentru componentele șarpantei, stâlpi și capiteluri, parapet și tâmplărie, olana pentru învelitoarea în două ape. În configurația singulară a fațadei se disting două uși de acces spre tinda mediană și spre încăperea din dreapta

și câte o singură fereastră pentru fiecare dintre odăi (fereastra încăperii din dreapta fiind alipită ușii). Parapetul din scânduri al foișorului și al scării exterioare, stâlpii din lemn cu capiteluri geometrice, pazia și frontonul din lemn al învelitorii foișorului sunt subliniați în compoziția cromatică a fațadei printr-un ton de ocru-roz. Locuința dispune de polată adosată peretelui opus fațadei, având ușă de acces și fereastră pe latura din dreapta. Deschiderea pentru aerisirea podului este practică în câmpul superior al aceleiași laturi. Pe cea opusă sunt alipite alte anexe gospodărești construite din chirpici. Gardul zidit din piatră, din fața casei este parțial deteriorat.

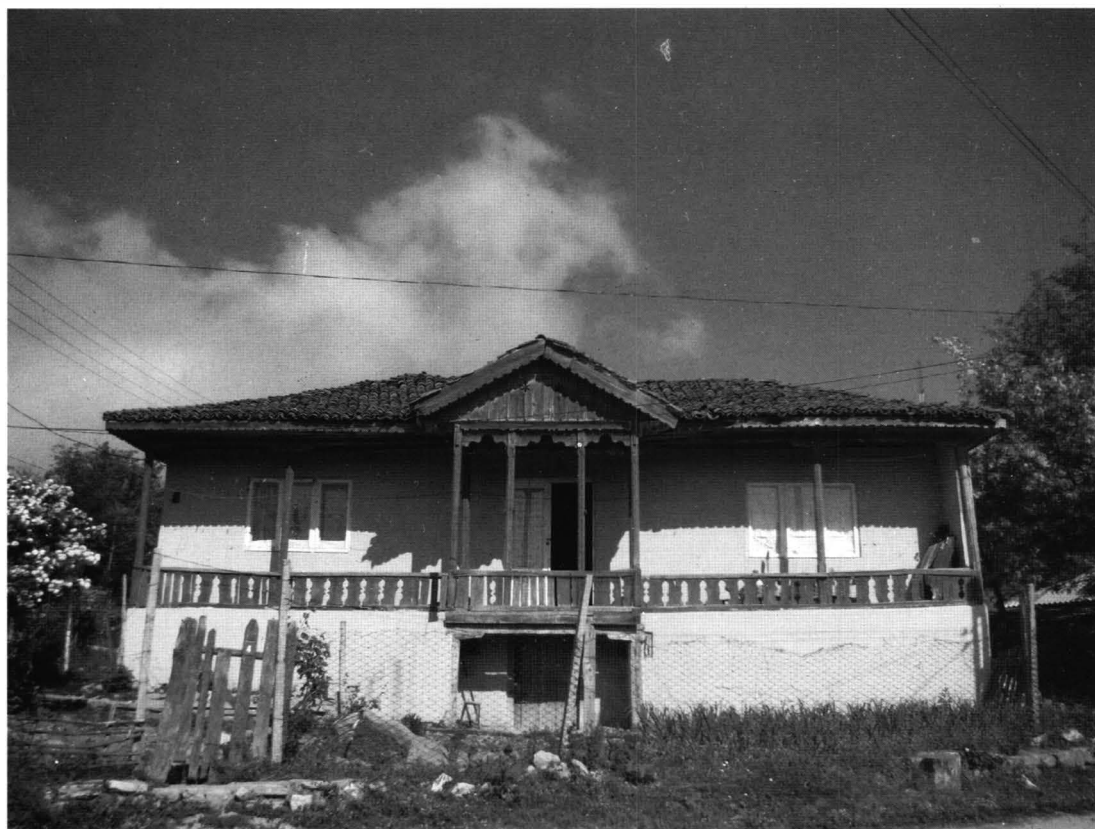
Ion Corvin – Casa nr.6

Casei cu fațada orientată spre uliță, construită de meșteri itineranți bulgari, aparținând anterior Mariei Lupescu și locuită acum de Vasile Dențu, îi sunt caracteristice soclul înalt din piatră, pereții din chirpici tencuiți și văruiți, învelitoarea în patru ape din olană, planul trichelular cu prispă îngrădită, dezvoltată de-a lungul fațadei și cu „balcon” central susținut de stâlpi, având propria sa învelitoare în două ape asociată cu fronton din scânduri. Odăile cu podele și tavane din scânduri prezintă câte o singură fereastră pe latura fațadei, cu dispunere simetrică față de ușa

tindei. Tâmplăria ferestrelor este de dată recentă. Compoziția fațadei se particularizează prin terasa cu stâlpi din lemn și parapet din scânduri traforate (subliniate cromatic cu verde), foișorul („balconul”) central sub care se află ușa de acces la beci și cele două mici ferestre de aerisire și pazia cu traforuri geometrice. Pe latura stânga a locuinței apar o odaie suplimentară și o bucătărie cu învelitoare din țigla. Anexele gospodărești (porumbar, adăpost pentru animale, cocină, grajd) sunt dispuse în spatele locuinței.

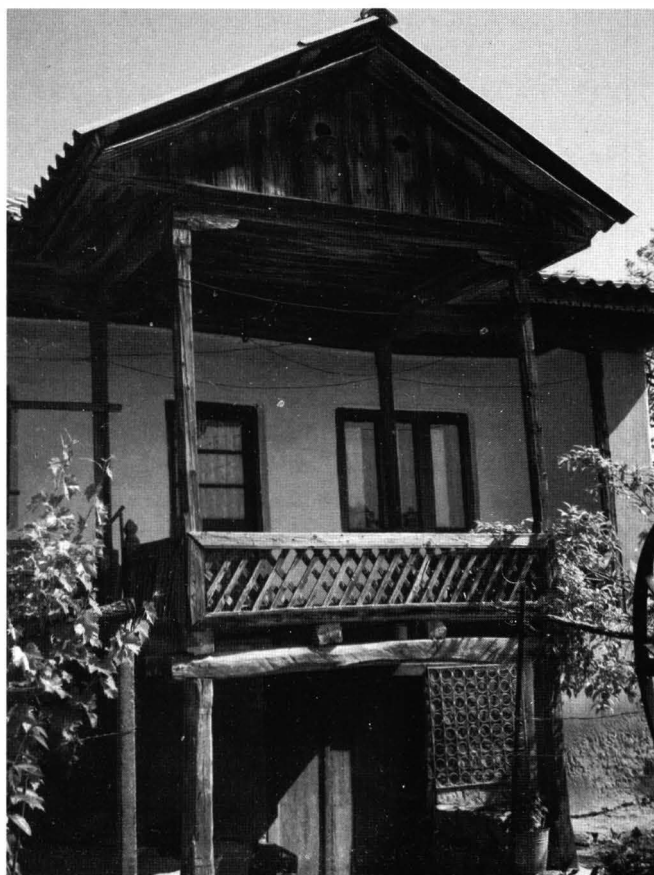
Ion Corvin – Casa nr.7

Cu fațada orientată spre uliță este construită de meșteri itineranți bulgari și casa Mariane Ceti având soclu înalt zidit din piatră, pereți din chirpici tencuiți și văruiți și învelitoare în patru pante (de dată mai recentă) din tablă. Planul de tip trichelular apare precedat de prispă cu stâlpi din lemn și „gărduț” din baghete subțiri suprapuse pe direcții oblice și „balcon” dispus în ax, sub care se află ușa de acces

spre beci. În compoziția fațadei se remarcă repartitia simetrică a celor două ferestre ale odăilor față de ușa de acces a tindei și volumetria accentuată a foișorului (cu stâlpi de susținere și propria sa învelitoare în două ape asociată cu fronton din scânduri). În curtea de flori din fața casei, încadrată de gard din scânduri cu soclu din piatră, se află fântâna.

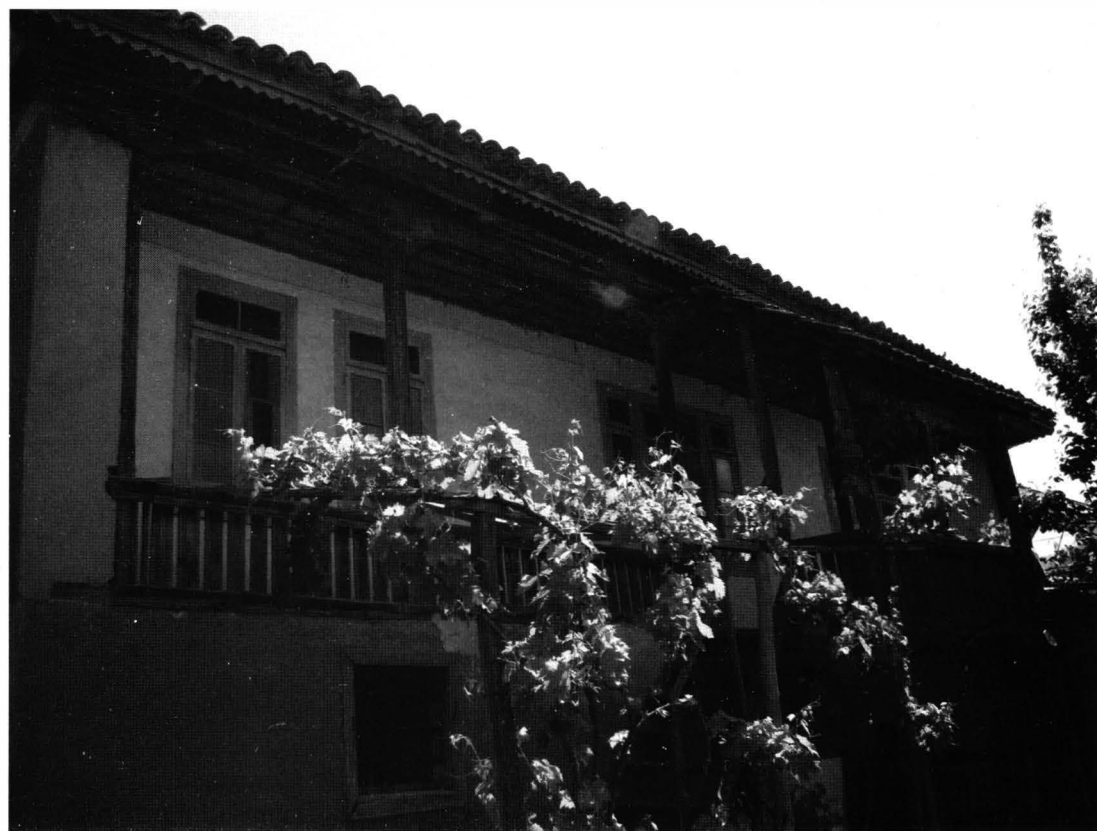
Ion Corvin – Casa nr.8

Construită de meșteri bulgari, casa care a aparținut lui Ivanciu Dobre, localnic înstărit, proprietar „a peste 300 de oi” (informator teren Stavrahe Maria, nepoata acestuia, n.1924), apoi lui Luca Andronescu (1925-2001) și acum preotului

Dumitru Merlușcă, este orientată cu fațada spre curte și prezintă soclu supraînălțat, zidit din piatră fasonată (ulterior tencuit), străpuns de două ferestre de aerisire și de ușa de acces la beci, pereți groși din chirpici, tencuiți și văruiți și învelitoare din olană, în patru ape.

Se încadrează tipului de plan trichelular cu prisă dispusă de-a lungul fațadei, cu stâlpi din lemn și foișor („balcon”) central. Parapetul din scânduri al prispei cu aspect de terasă, este refăcut după cumpărarea locuinței, în anul 2001, ca și învelitoarea din țiglă, doar cu o singură pantă, a foișorului la care se accede pe scară înaltă, cu trepte din lemn, dispusă pe latura din stânga. Beciul spațios este amenajat sub tindă și odaia din stânga. Încăperile de dimensiuni asemănătoare prezintă tavane din scânduri, cea din

stânga având și dușumea. În compoziția fațadei se remarcă ferestrele mari, dispuse simetric câte două, pentru fiecare încăpere, și ușa tindei cu ferestre mai înguste și alipite. Inițial, odaia cu funcție de reprezentare din stânga dispunea și de o a treia fereastră cu vedere spre stradă, a cărei deschidere a fost obturată la intervențiile de renovare ale ultimului proprietar. În perimetrul curții este amenajată grădina de legume, iar gardul dinspre stradă, realizat din scânduri, prezintă soclu zidit din piatră neregulată
