CETATEA ȚĂRăNEASCĂ DIN PREJMER

COMITETUL DE STAT
PENTRU CONSTRUCȚII, ARHITECTURĂ
ȘI SISTEMATIZARE
DIRECTIA MONUMENTELOR ISTORICE

Cetățile țărănești constituie un grup de monumente originale specifice arhitecturii din sudul Transilvaniei, remarcabile prin pitorescul formelor arhitectonice și prin ingeniozitatea dispozitivelor de apărare.

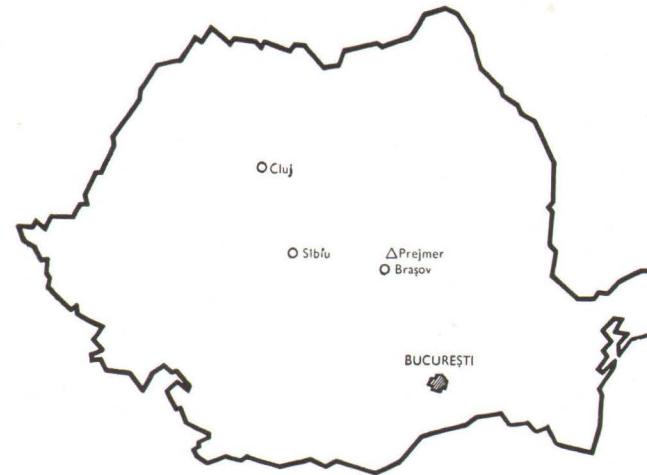
- Iun. 1446.
1. Biserica
2. Zidul de apărare
3. Bastioane
4. Bastioane prăbușite
5. Zidul de protecție
6. Turnul porții
7. Hersa
8. Încăperi destinate proviziilor și adăpostirii locuitorilor, pe 3 și 4 nivele
9. Curtea primăriei
10. Curtea brutarilor
11. Construcții demolate
12. Galeria de acces în cetate
13. Locuință paznic

1. The church
2. Defence rampart
3. Bastions
4. Site of former bastions
5. Protection rampart
6. Gate tower
7. Portcullis
8. Rooms for provisions and for sheltering the inhabitants, built on three and four levels
9. Townhall courtyard
10. Bakers' courtyard
11. Site of former constructions
12. Access gallery to the fortress
13. Guard's house

Prima etapă de construcție a cetății a comportat executarea în jurul bisericii a unui zid de apărare înalt de 14 m și lat de 4—5 m dispus pe un plan circular cu diametrul de 80 m și avînd amenajat la partea superioară, în grosimea zidului, un drum de strajă, prevăzut pe toată lungimea perimetrlui cu goluri de tragere alternate cu guri de păcură. Zidul era apărat spre exterior de patru turnuri semicirculare, între care se desfășoară un al doilea zid, concentric cu primul, mult mai redus ca înălțime și ca grosime, al cărui rol era acela de a proteja baza fortificației.

Intrarea în incintă se făcea prin turnul porții, prevăzut la parter cu o galerie boltită, lungă de 30 m, avînd două rînduri de porți și o grilă de lemn coborîtoare (hersă). Apropierea de cetate era stînjenită și de existența unui sănț cu apă, lat de 17—18 m și adinc de cca. 4 m, astăzi dispărut prin umplerea lui cu pămînt; zidul exterior nu se mai păstrează decît pe înălțime de maximum 1 m, iar din cele patru turnuri semicirculare nu mai există decît două.

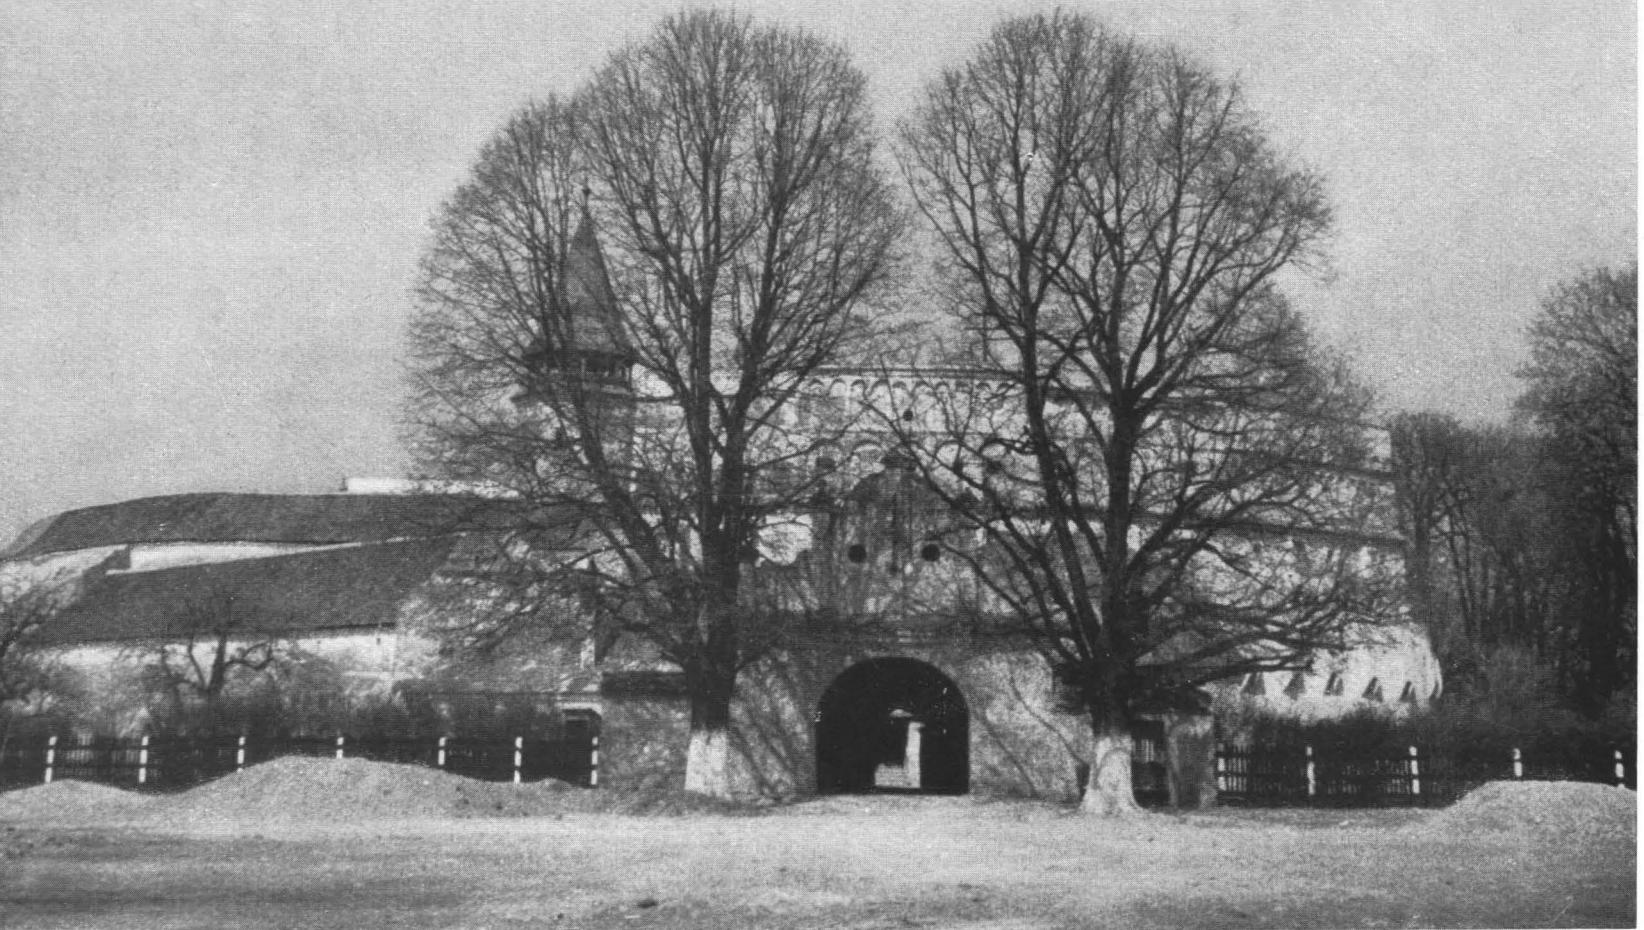
1

1. Intrarea în cetatea Prejmer
2. Vedere generală a cetății Prejmer
3. Latura de sud-est a cetății. În stînga „curtea primăriei”

1. Entrance to the Prejmer fortress
2. General view of Prejmer fortress
3. South-eastern part of the fortress.
On the left, the "townhall court-yard"

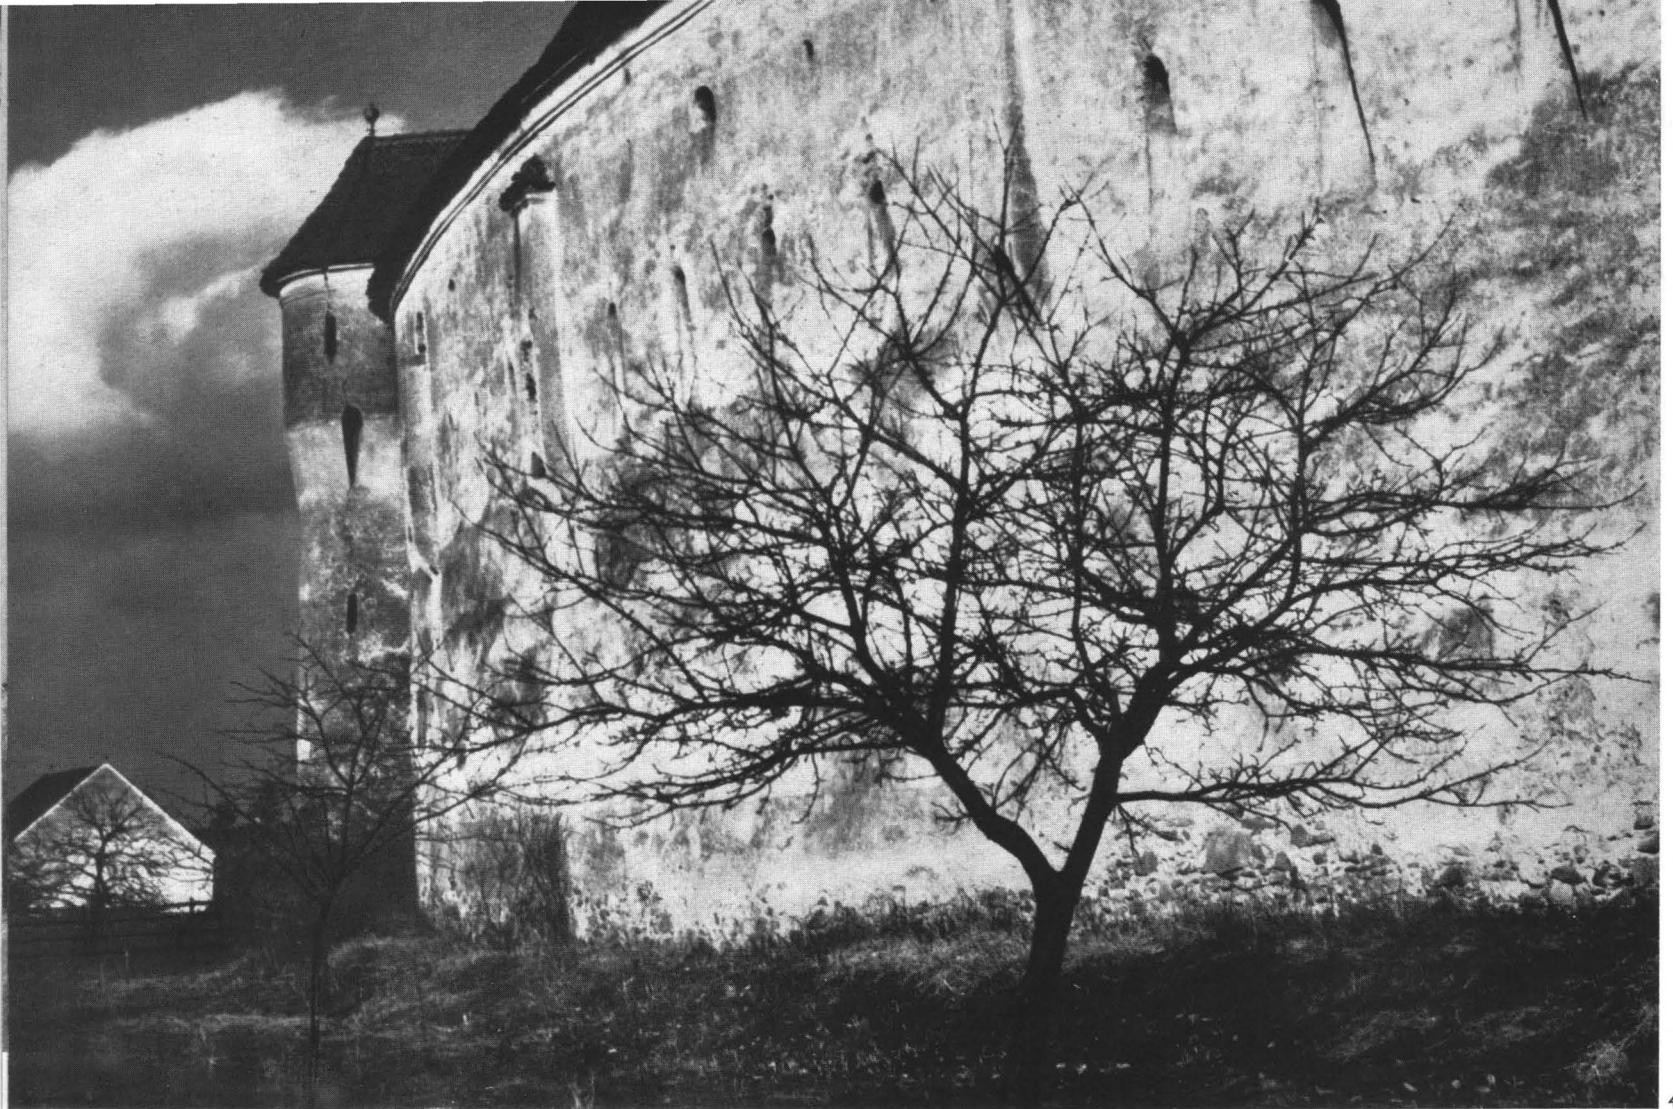
4

4. Latura de vest a cetății cu dispunerea elementelor active pe zidul principal
5. Vedere dinspre sud-vest. În dreapta „curtea brutarilor“ și turnul de poartă

6. Vedere a laturii de sud. Fațada „curții primăriei“ și turnul de poartă
4. Western part of the fortress, showing arrangement of active elements on the main rampart

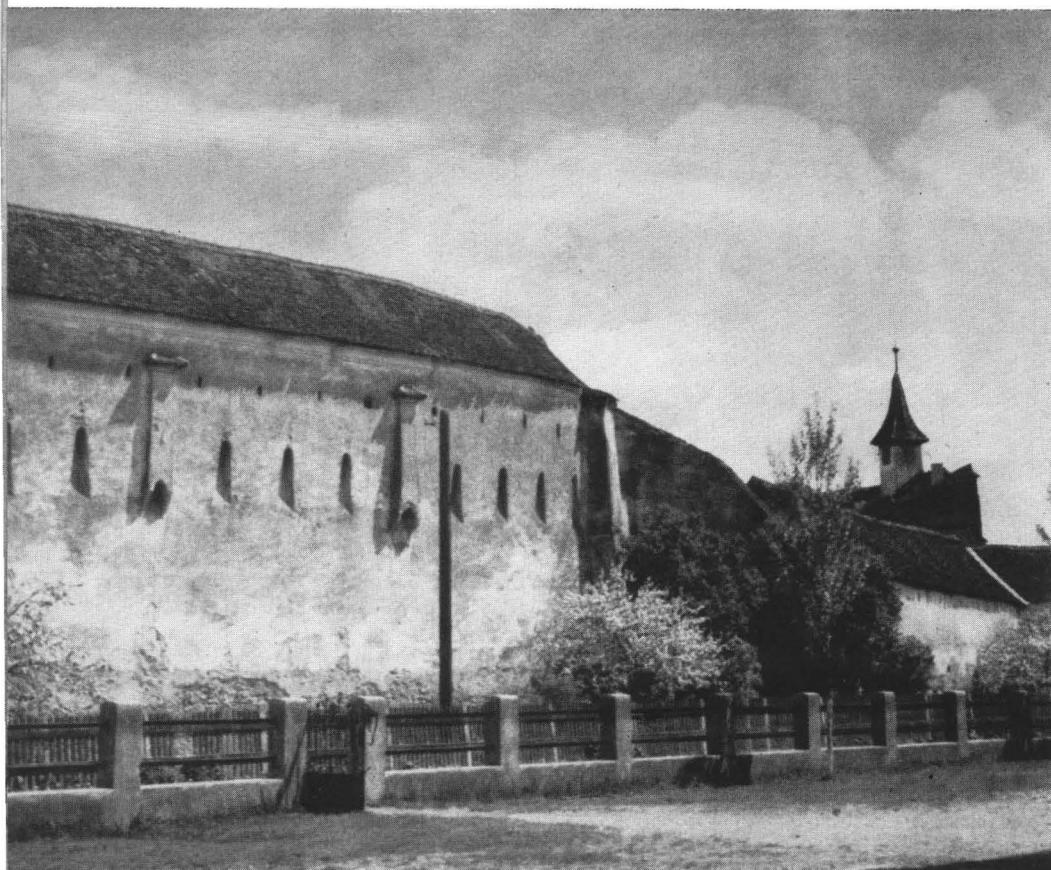
5

5. South-west view. On the right, the “bakers’ courtyard” and the gate tower
6. South view. Front of the “townhall courtyard” and gate tower
4. Западная сторона крепости и размещение бойниц в главной стене.

A patra etapă de construcție a cetății se desfășoară în cursul secolului al XVIII-lea. Se dublează curtea primăriei cu încăperi dispuse pe trei nivele, se adaugă o a treia incintă în zona de sud-vest a cetății, denumită « curtea brutarilor ». Tot atunci se execută o trecere acoperită în fața curții primăriei, delimitată de arcade cu factură barocă.

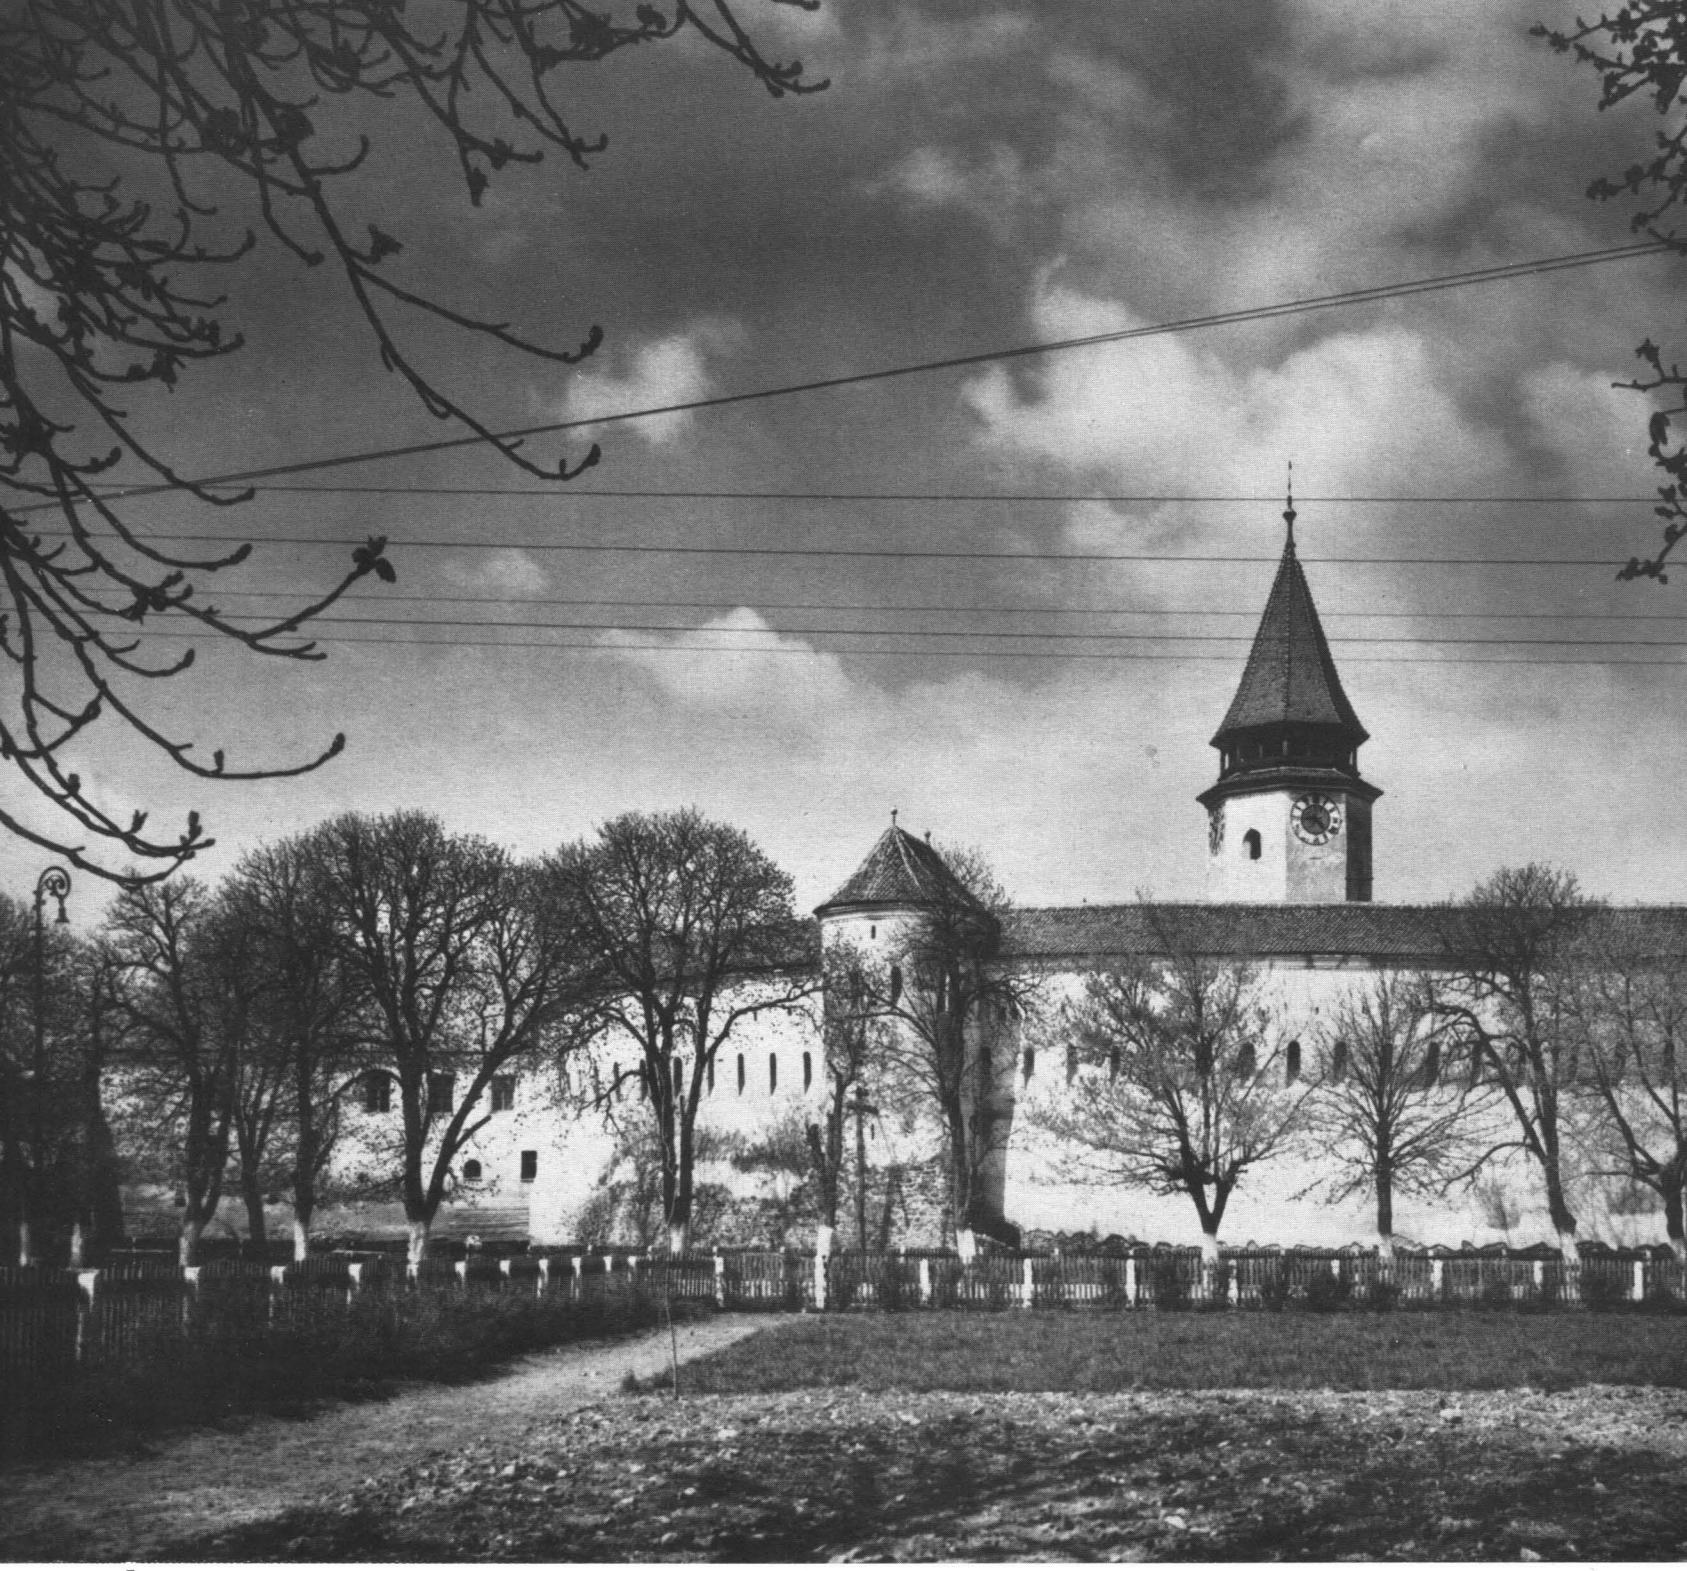
7

| 7. Vedere a laturii de est cu „turnul de singe”. În stînga „curtea primăriei” | 7. Вид на восточную сторону и «кровавая башня». Слева «двор примэрии». |
| 7. East view, showing the “Blood tower”. On the left, the “townhall courtyard” | 7. Vue du côté est avec la «tour de sang». A gauche : la «cour de la mairie» |

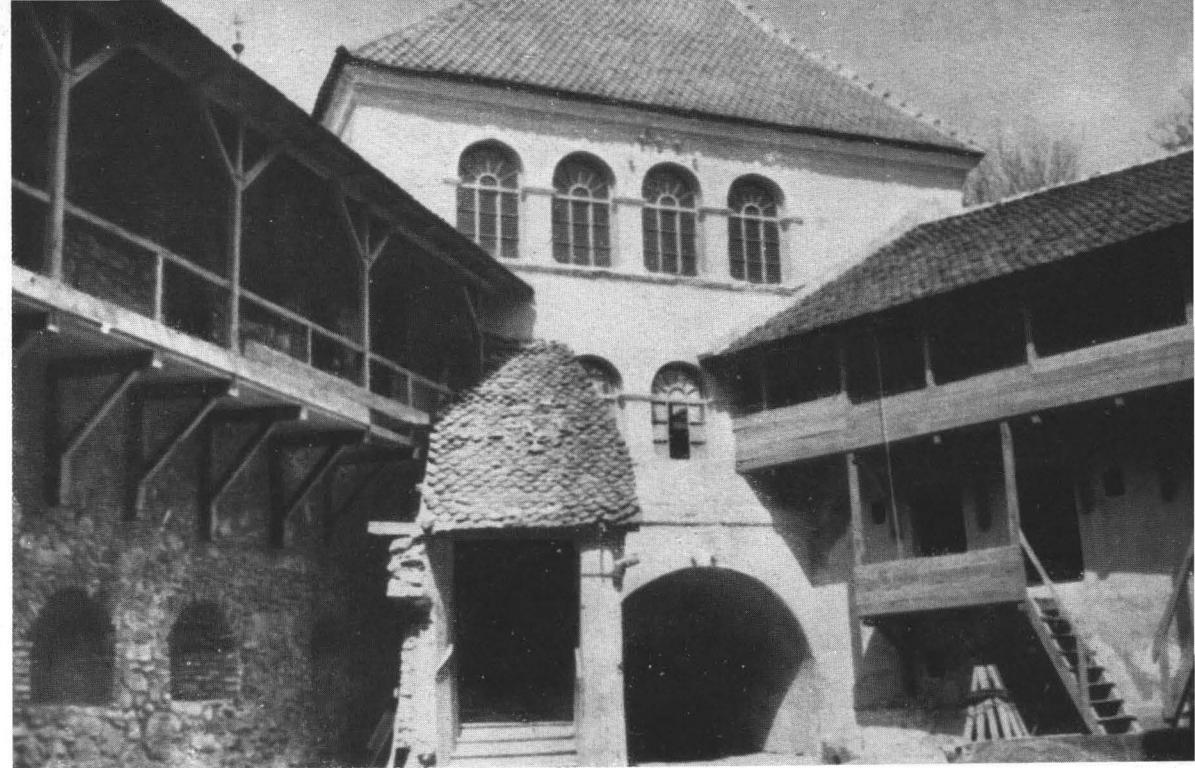
8

| 8. Curtea primăriei. În stînga drumul de strajă restaurat | 8. «Двор примэрии». Слева восстановленная галерея для стражи. |
| 8. Townhall courtyard. On the left, the restored sentry path | 8. La «cour de la mairie». A gauche : le chemin de ronde restauré |

Restaurarea generală a cetății din Prejmer, efectuată de Direcția monumentelor istorice, între anii 1960—1963, a cuprins lucrări de consolidare a ansamblului, de degajare a tuturor elementelor importante, mascate de adăugiri ulterioare și scoaterea în evidență a etapelor de construcție, conservînd și punînd astfel în valoare unul din prețioasele monumente ale țării noastre.

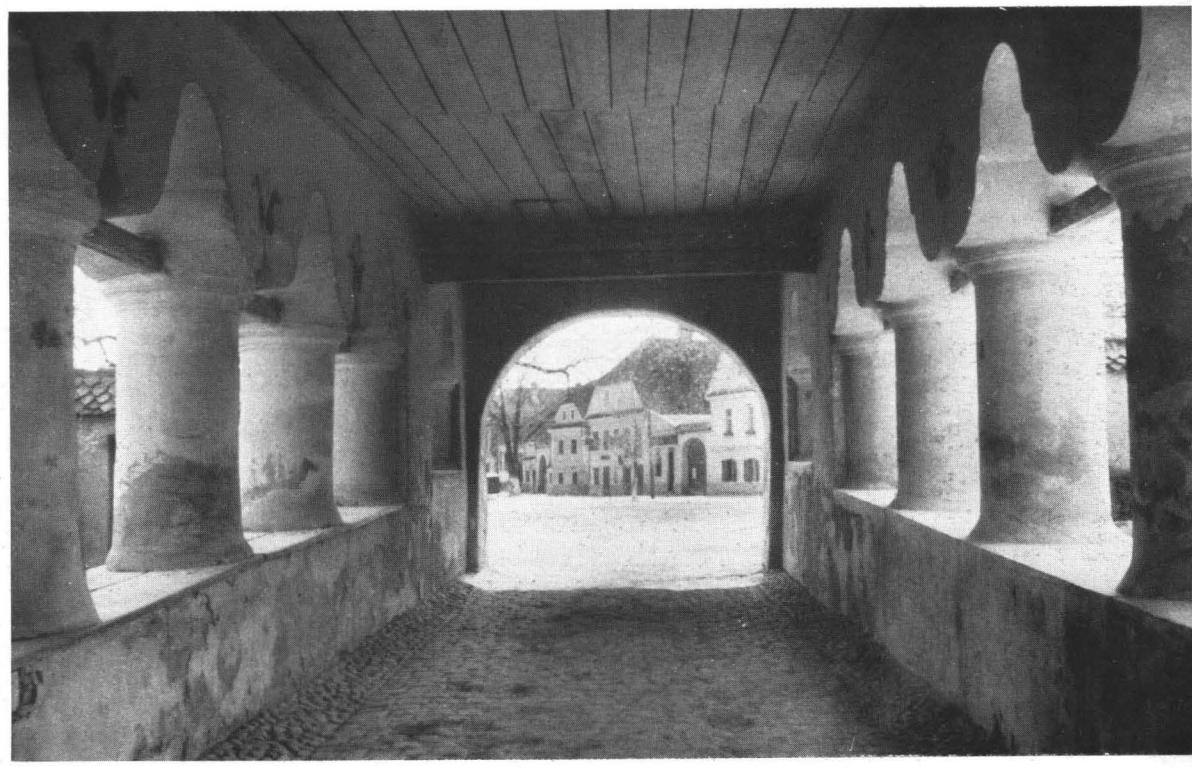
9

| 9. Galeria de acces în cetate | 9. Входная галерея в крепость. |
| 9. Acess gallery to the fortress | 9. La galerie donnant accès à la citadelle |

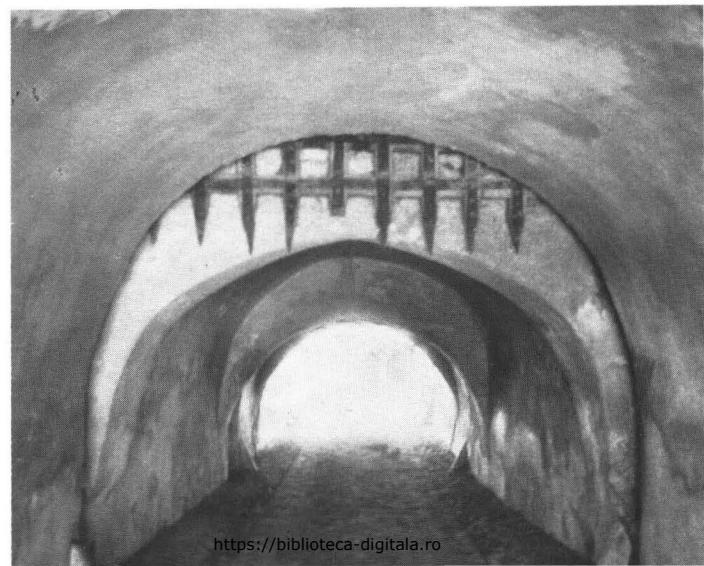
10

| 10. Gangul boltit al turnului principal și hersa | 10. Сводчатый коридор главной башни и железная решетка. |
| 10. Vaulted gallery through the main tower and the portcullis | 10. Le passage à voûte de la tour principale et la herse |

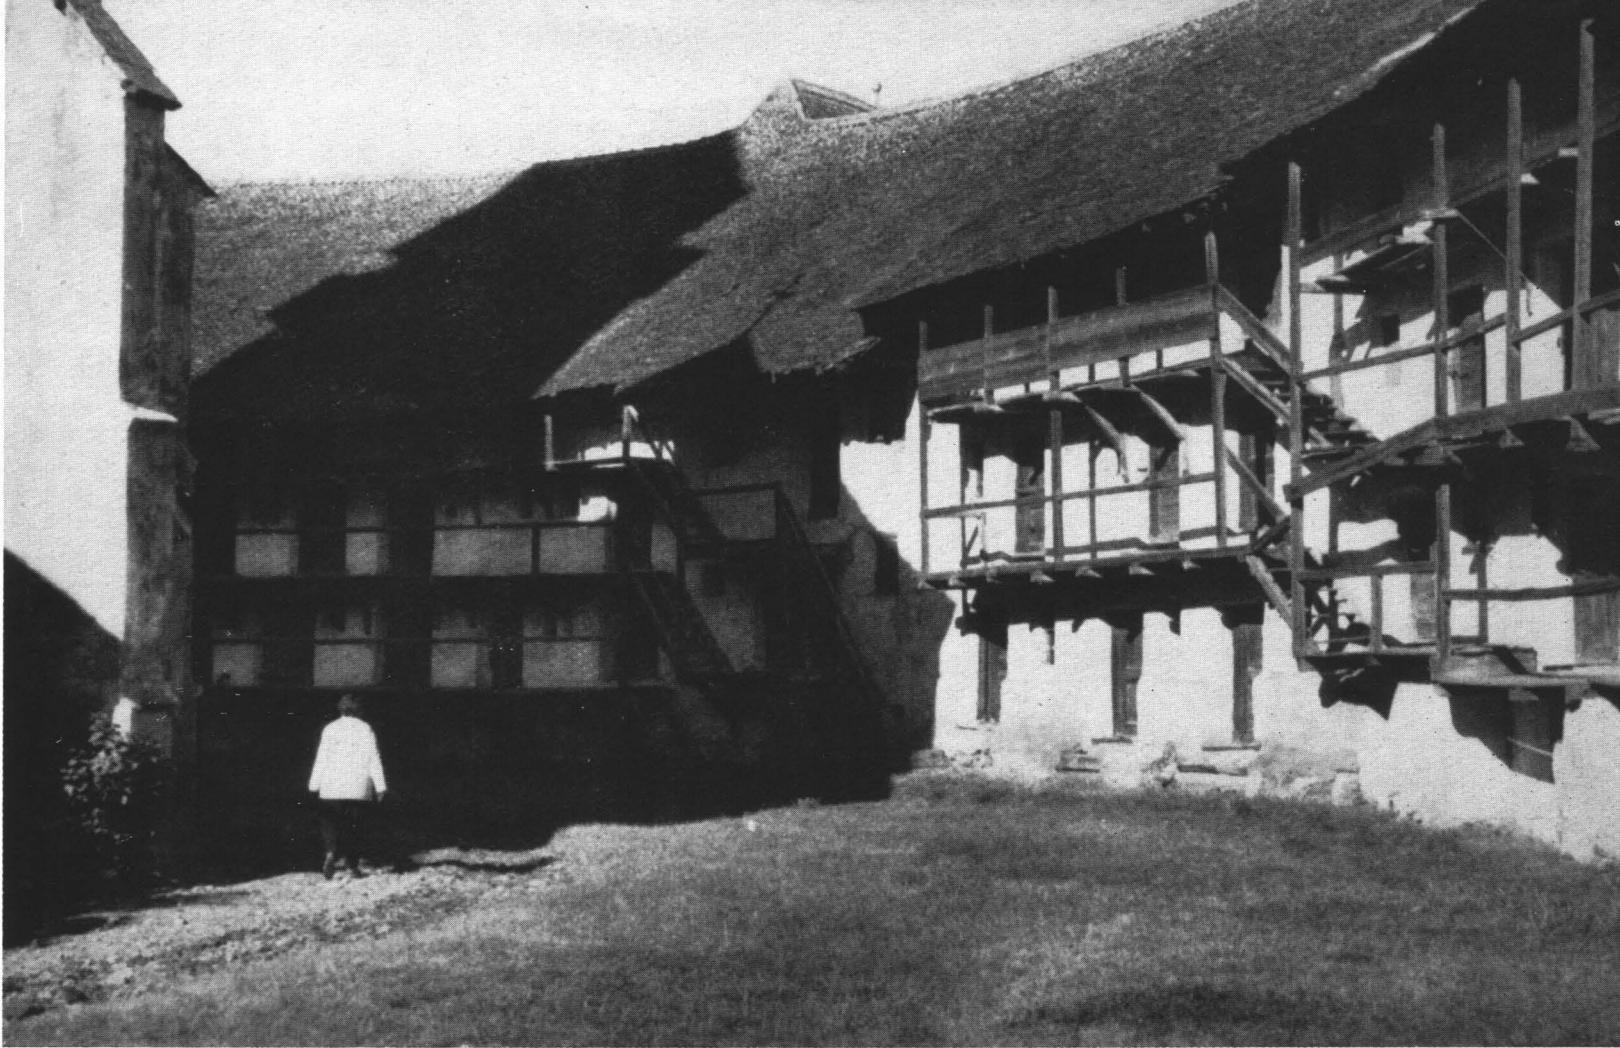
13

11. Latura de sud a incintei principale
 12. Vedere interioară a laturii de vest a „curții brutarilor“
 13. Latura de nord-vest a incintei principale
 14. Scări de acces la cămările de provizie și adăpostire

11. The southern part of the main enclosure
 12. West side view of the “bakers’ courtyard”
 13. North-western side of the main enclosure
 14. Stairway leading to the living quarters and provision rooms

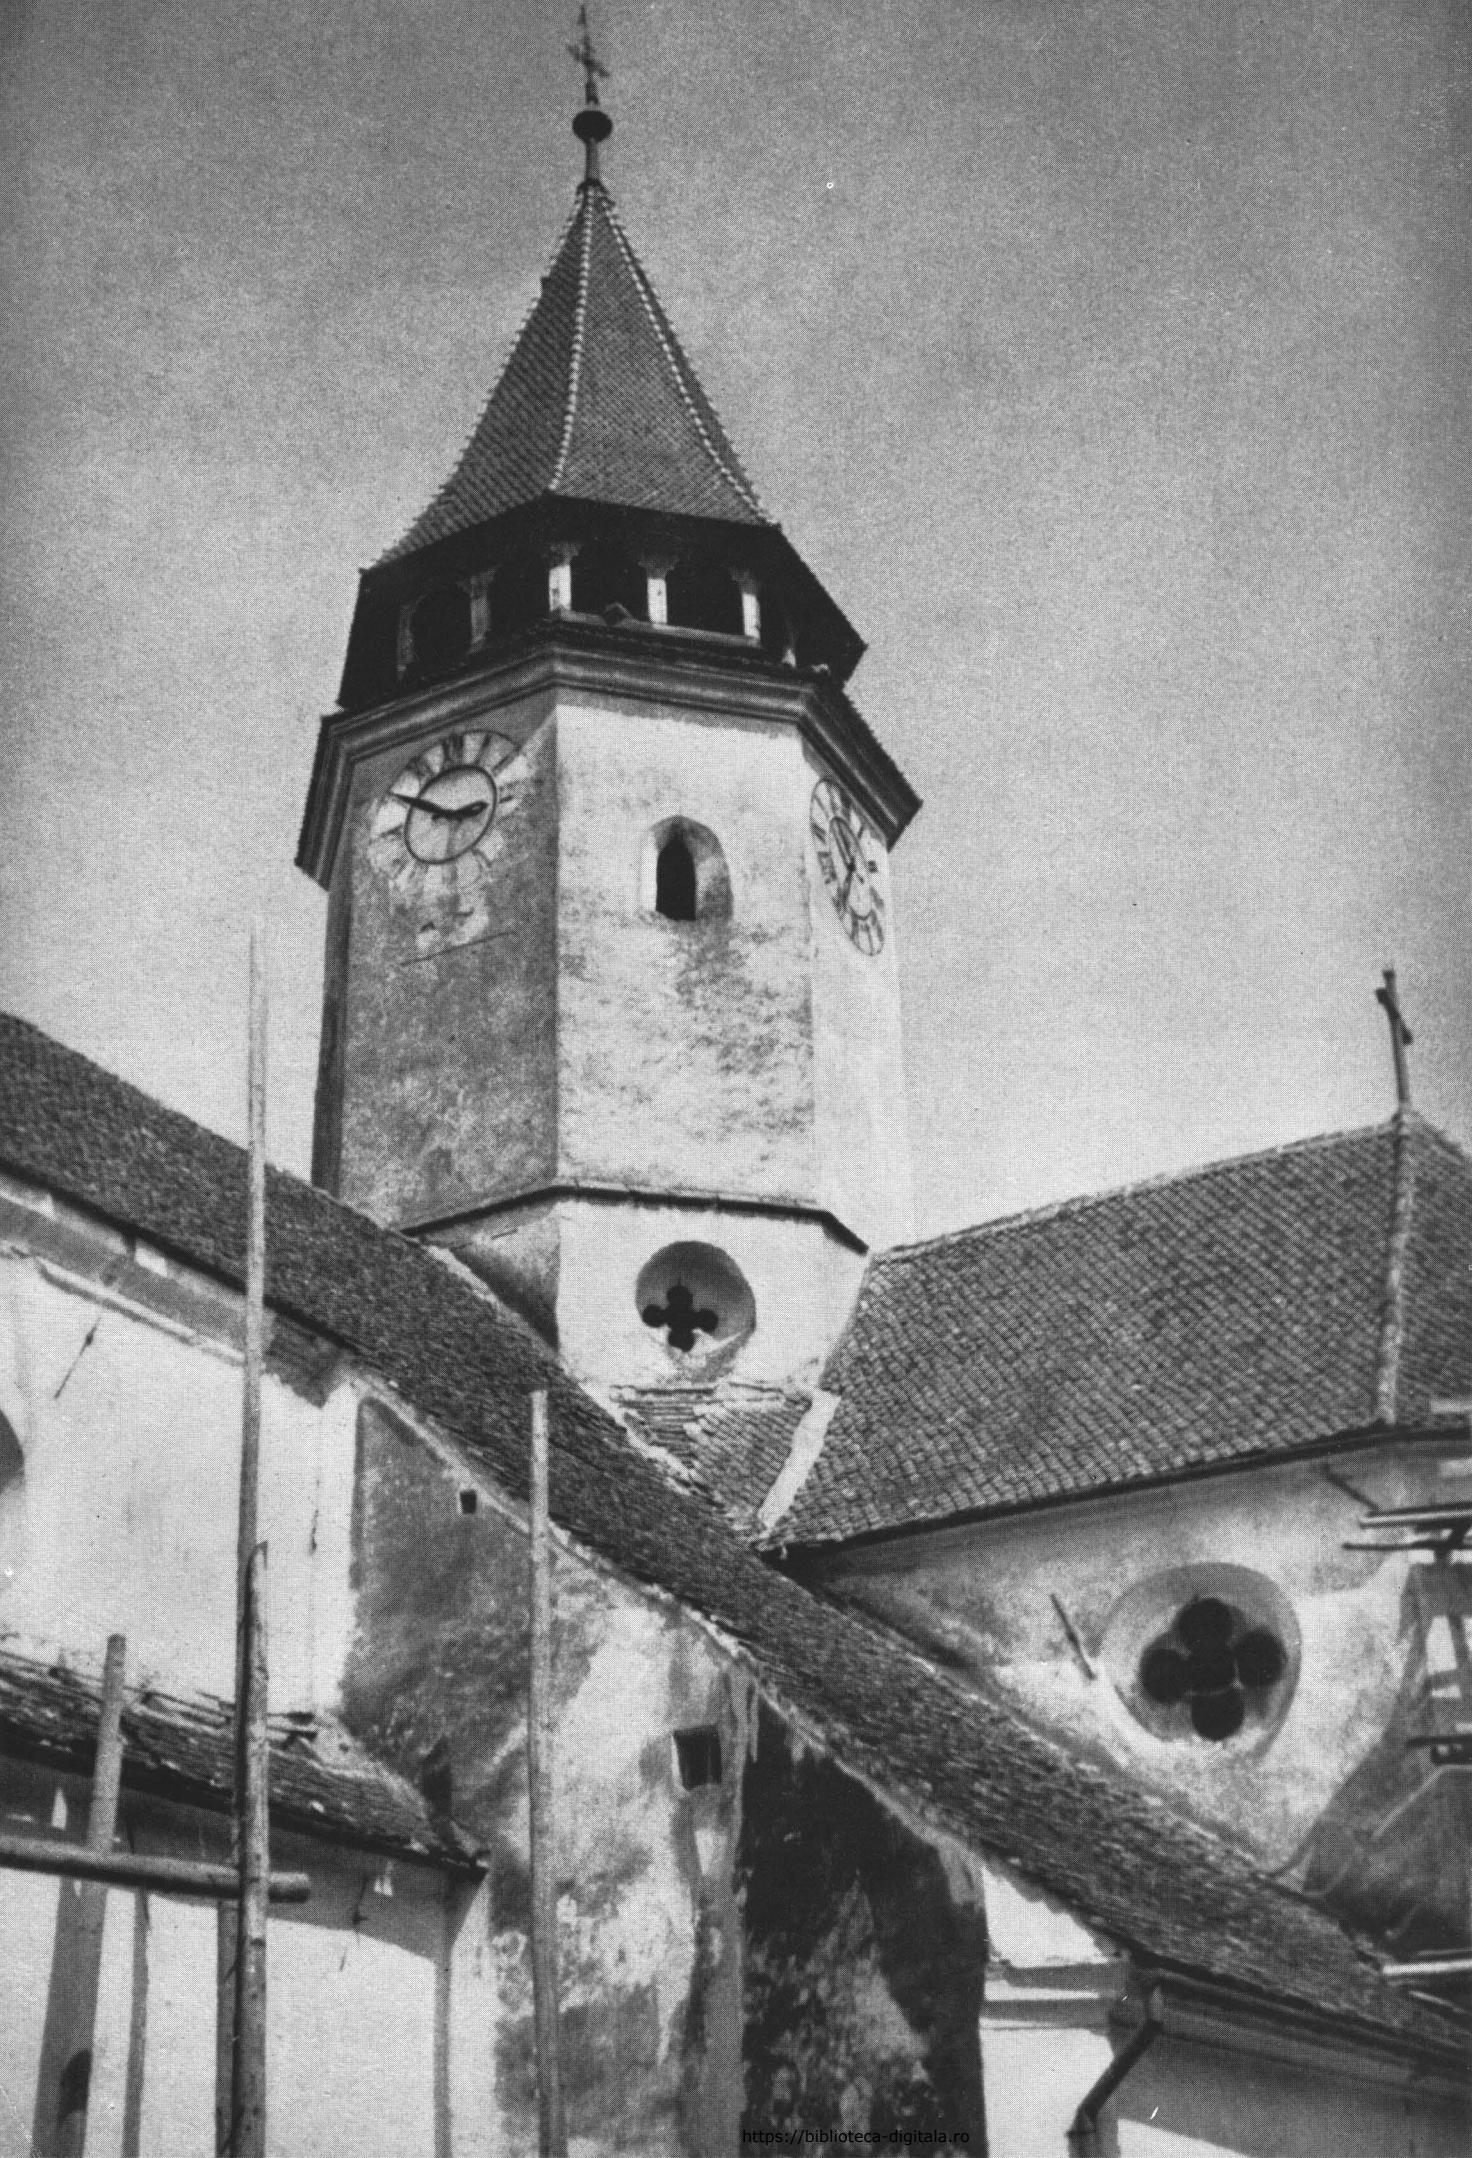
15. Turnul octogonal al bisericii
16. Brațul de vest al bisericii
17. Brațul de sud al bisericii în timpul restaurării

15. Octagonal church-tower
16. West flank of the church
17. South flank of the church during restoration

acoperite respectiv cu bolți sexpartite și tripartite. Deasupra traveei centrale — avînd actualmente o boltă în cruce — refăcută în secolul al XV-lea — se ridică un turn masiv octogonal cu balcon de lemn la ultimul nivel. În afară de utilizarea traveei pătrate în compoziția planului alte caracteristici cisterciene le constituie capelele de plan dreptunghiular amplasate între brațele crucii precum și suita de goluri circulare cu ancadramente polilobate înscrise (în cazul de față patrulobi) situate la partea superioară a zidurilor brațelor crucii.

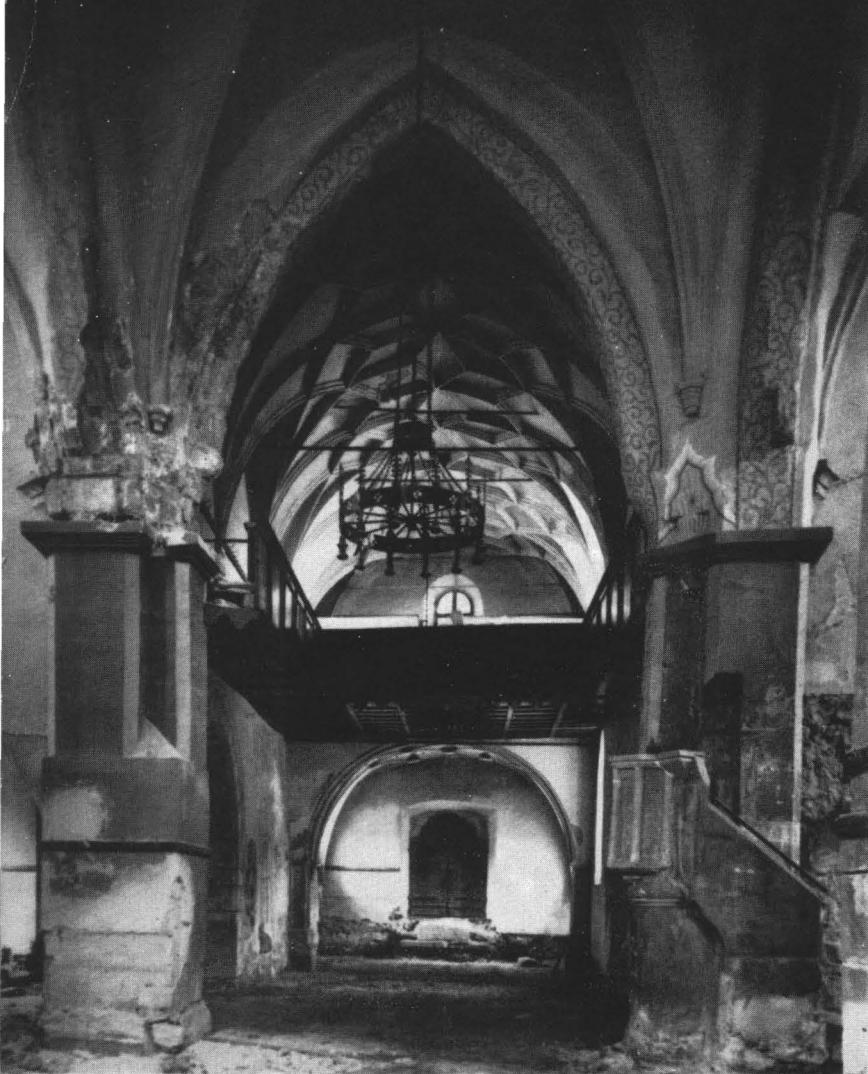
18

18. Bolta gotică cu nervuri ceramice
 19. Boltă sexpartită
 20. Vedere interioară a corului
 21. Piatră funerară din biserică (1692)

18. Gothic vault with ceramic ribs
 19. Sextpartite vault
 20. Inside view of choir
 21. Tombstone in the church (1692)

Biserica a suferit o serie de transformări importante: prelungirea în secolul al XVI-lea a brațului de vest, care a fost în întregime acoperit cu o boltă gotică tîrzie cu rețea de nervuri ceramice, și modificarea în plan și elevație a capelelor dintre brațele crucii, în decursul secolelor al XVII-lea și al XVIII-lea, dar în ansamblu biserică a păstrat structura originară.
