D.M.A.S.I.
IV
182

CURTEA DOMNEASCĂ DE LA ARGEŞ

C O M I T E T U L D E S T A T
PENTRU CONSTRUCȚII, ARHITECTURĂ
ȘI SISTEMATIZARE
DIRECȚIA MONUMENTELOR ISTORICE

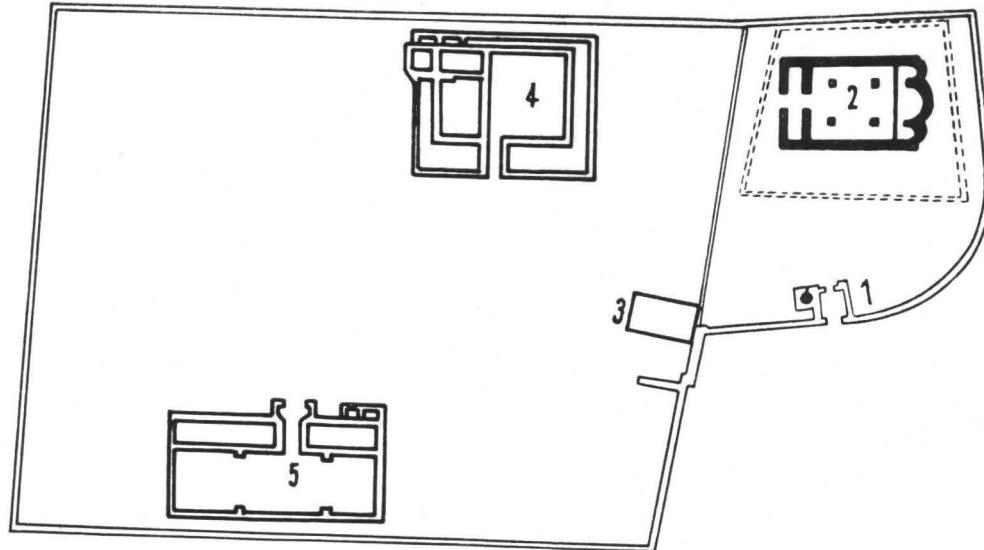
Plan de situație :

1. Turnul-clopotniță
2. Biserica Sf. Nicolae Domnesc
3. Casa de gardă
4. Temeliile Casei Domnești
5. Temeliile Palatului Domnesc

1. Bell-tower
2. St. Nicholas' Princely Church
3. The guard-house
4. Foundations of the princely house
5. Foundations of the princely palace

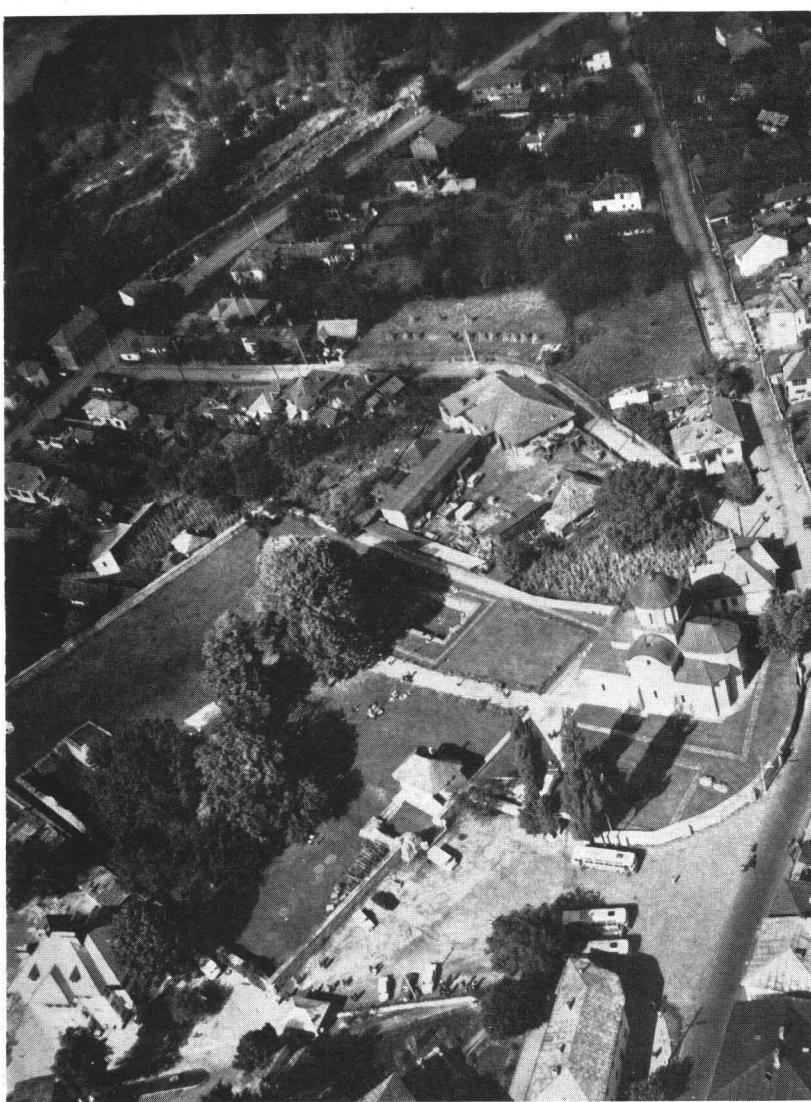
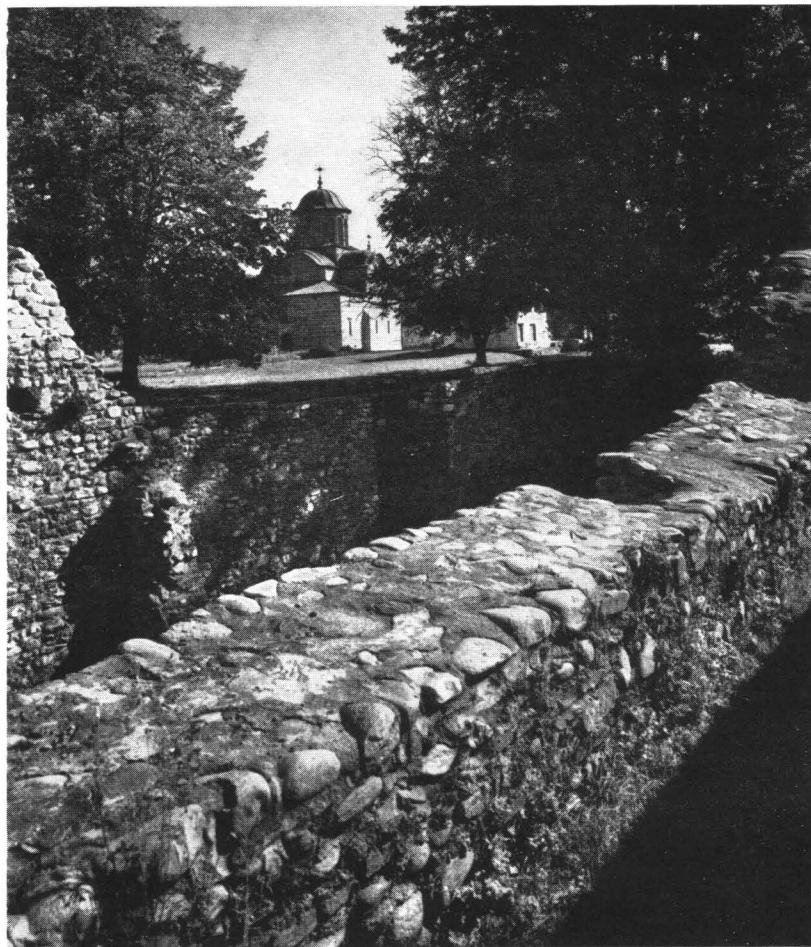
1. Vedere aeriană a ansamblului Curiții Domnești de la Argeș
2. Biserica văzută de pe zidurile fostei case din partea de sud-vest a incintei
3. Curtea Domnească de la Argeș. În stînga, biserică; în centru, o casă din secolul al XIX-lea, amenajată ca muzeu, și alături, în dreapta, ruinele fostului turn de intrare

1. Bird's-eye view of the Argeș Princely Court
2. The church as seen from the ruins of one of the houses of the Court in the south-western part of the precinct
3. The Argeș Princely Court. On the left: the church; in the centre: a 19th century house, now a museum; on the right: the ruins of the former entrance tower

Ansamblul se compune din ruinele a două case, ale fostului turn de intrare și ale zidului ce închidea incinta, iar înspre est, imediat lîngă zidul de împrejmuire, se află biserică, cel mai vechi monument feudal păstrat în Țara Românească.

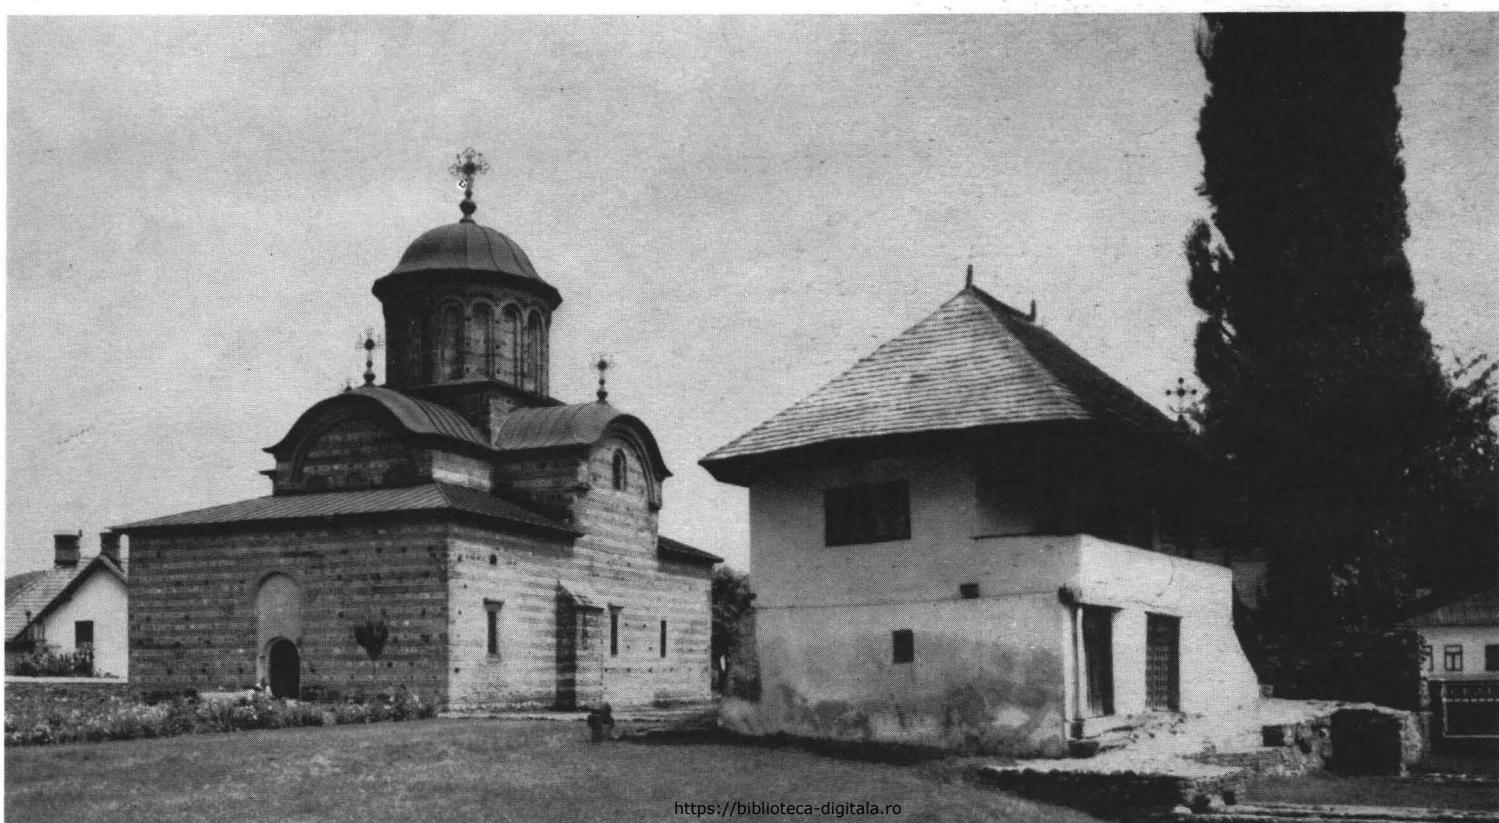
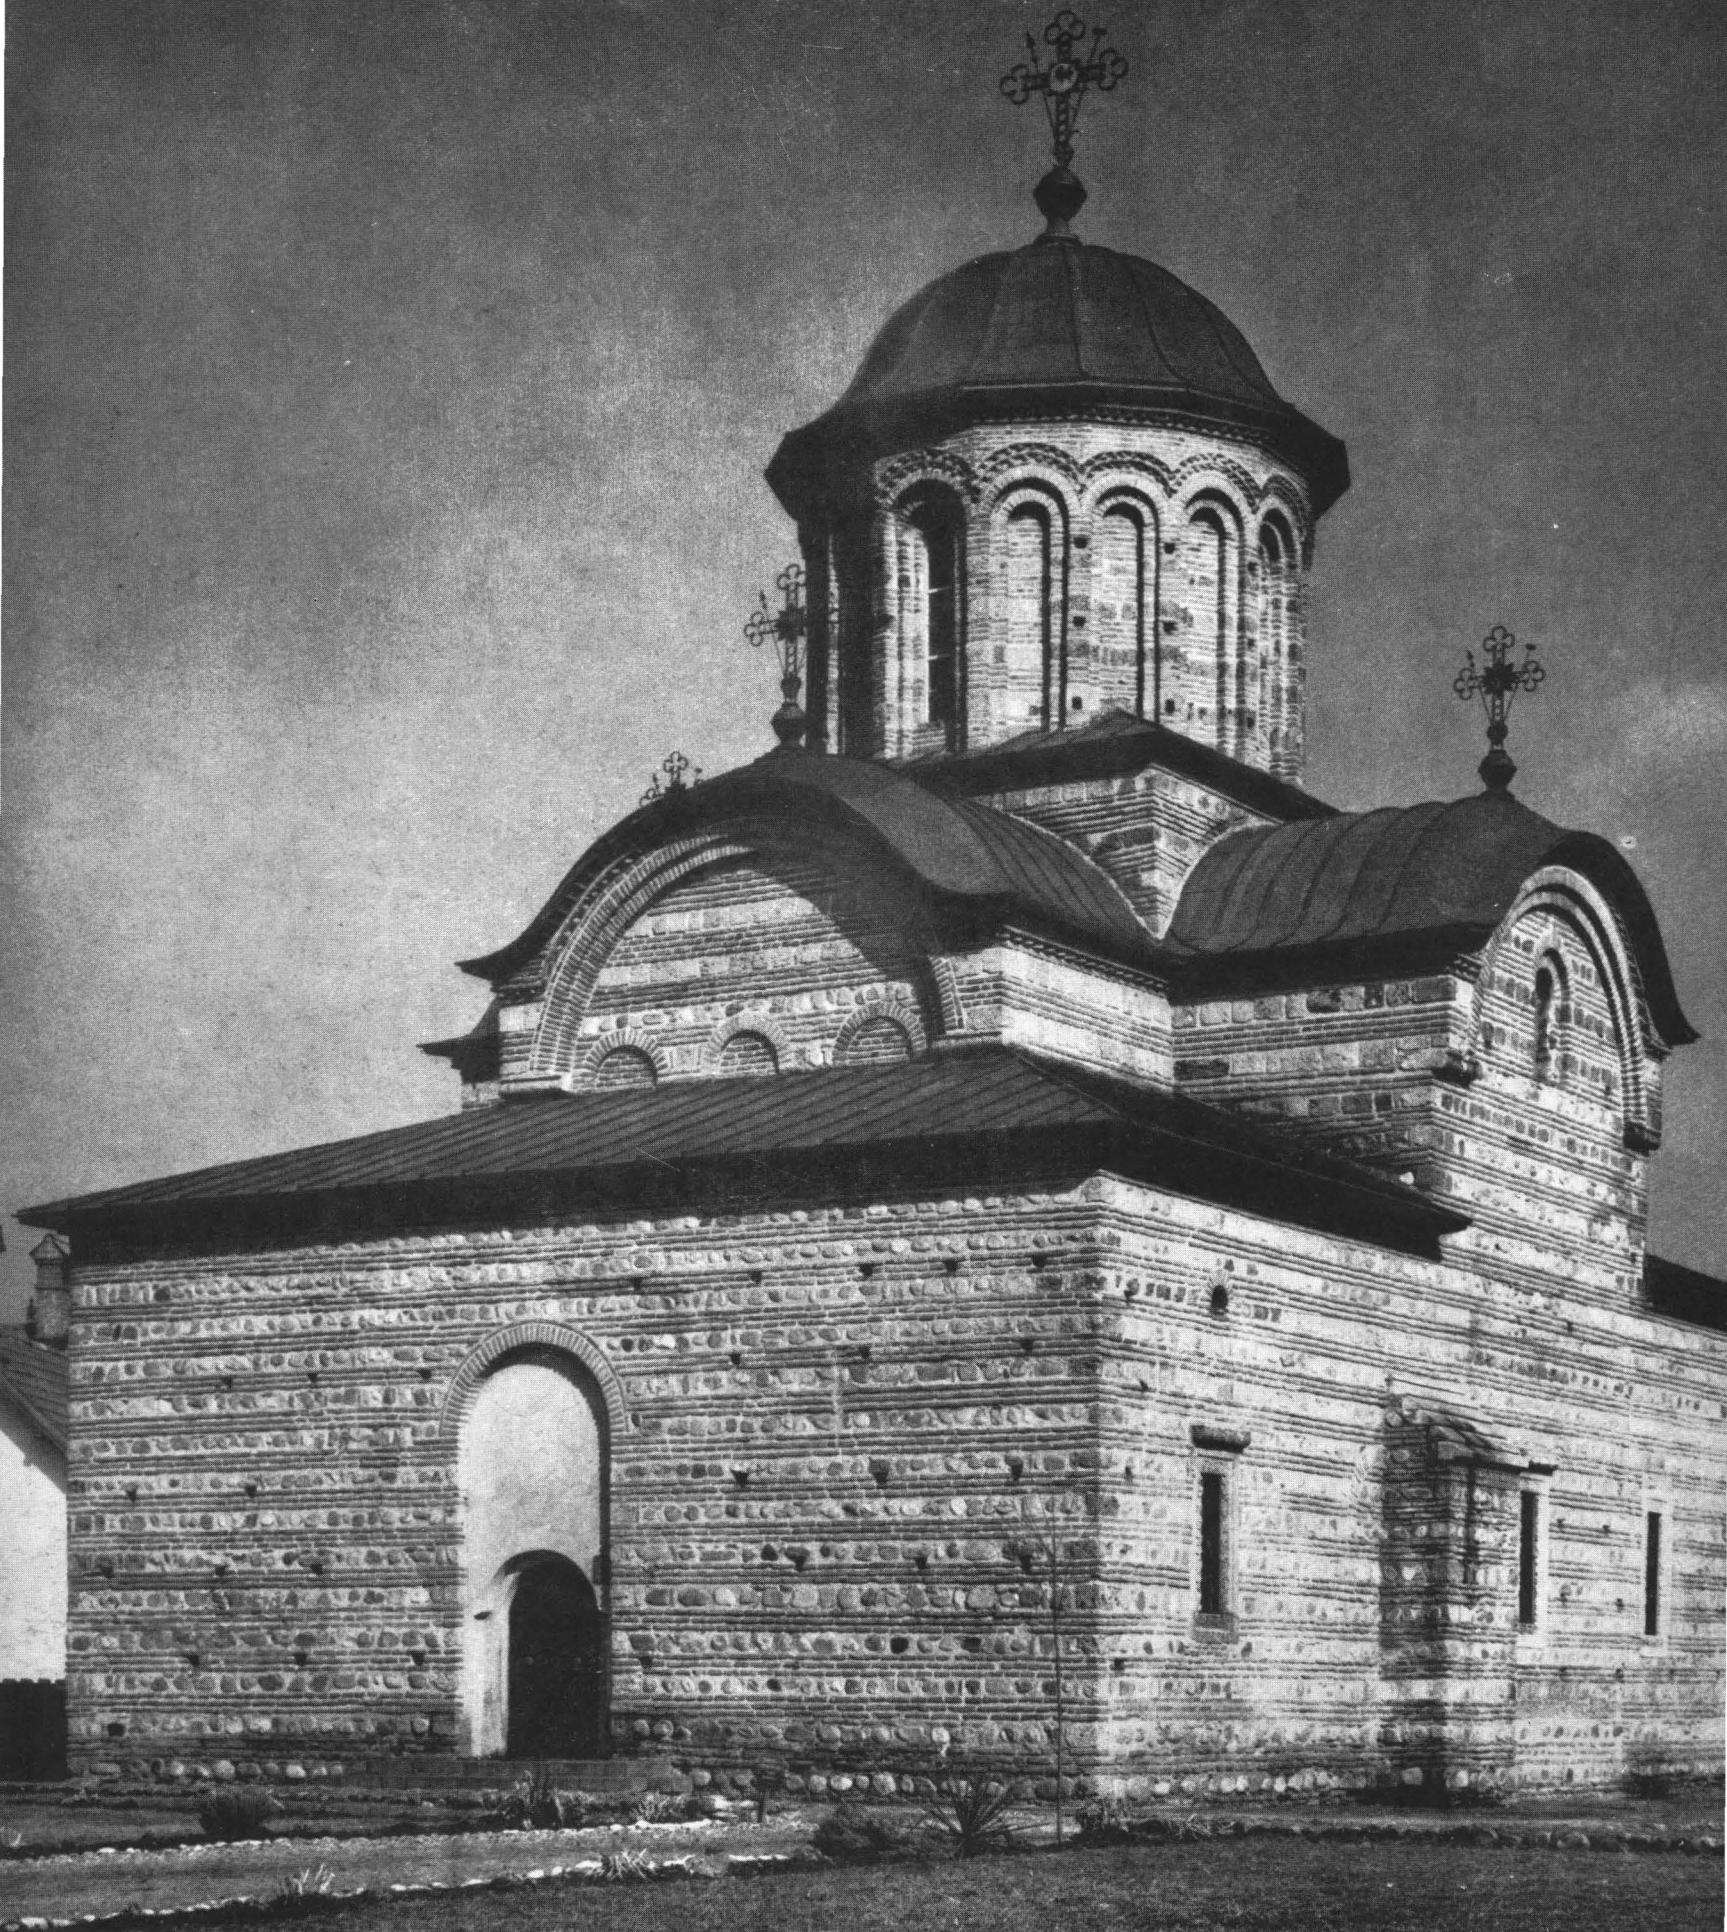
4. Biserica. Vedere dinspre sud-vest

5. Turnul de intrare în incintă, datind din secolul al XVIII-lea

4. The church viewed from south-west

5. The entrance tower dating from the 18th century

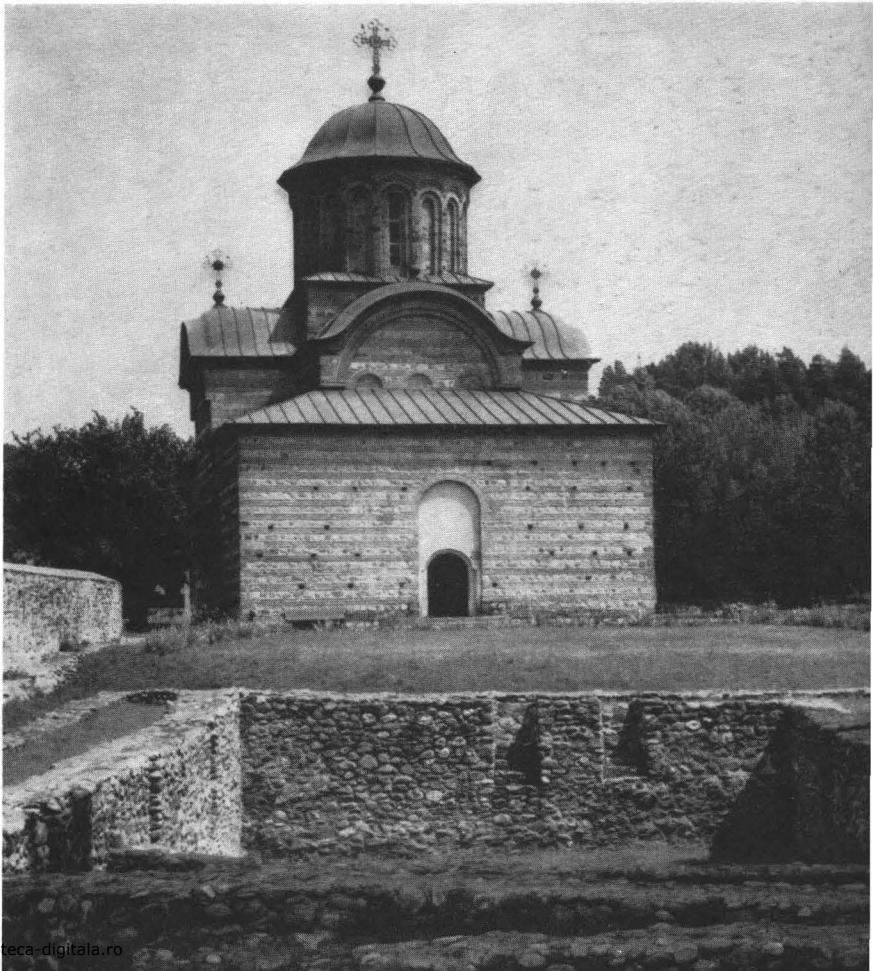
6

6. Fațada de vest a bisericii și ruinele zidurilor uneia din casele ansamblului

6. The west façade of the church and the ruins of the walls of one of the houses on the premises

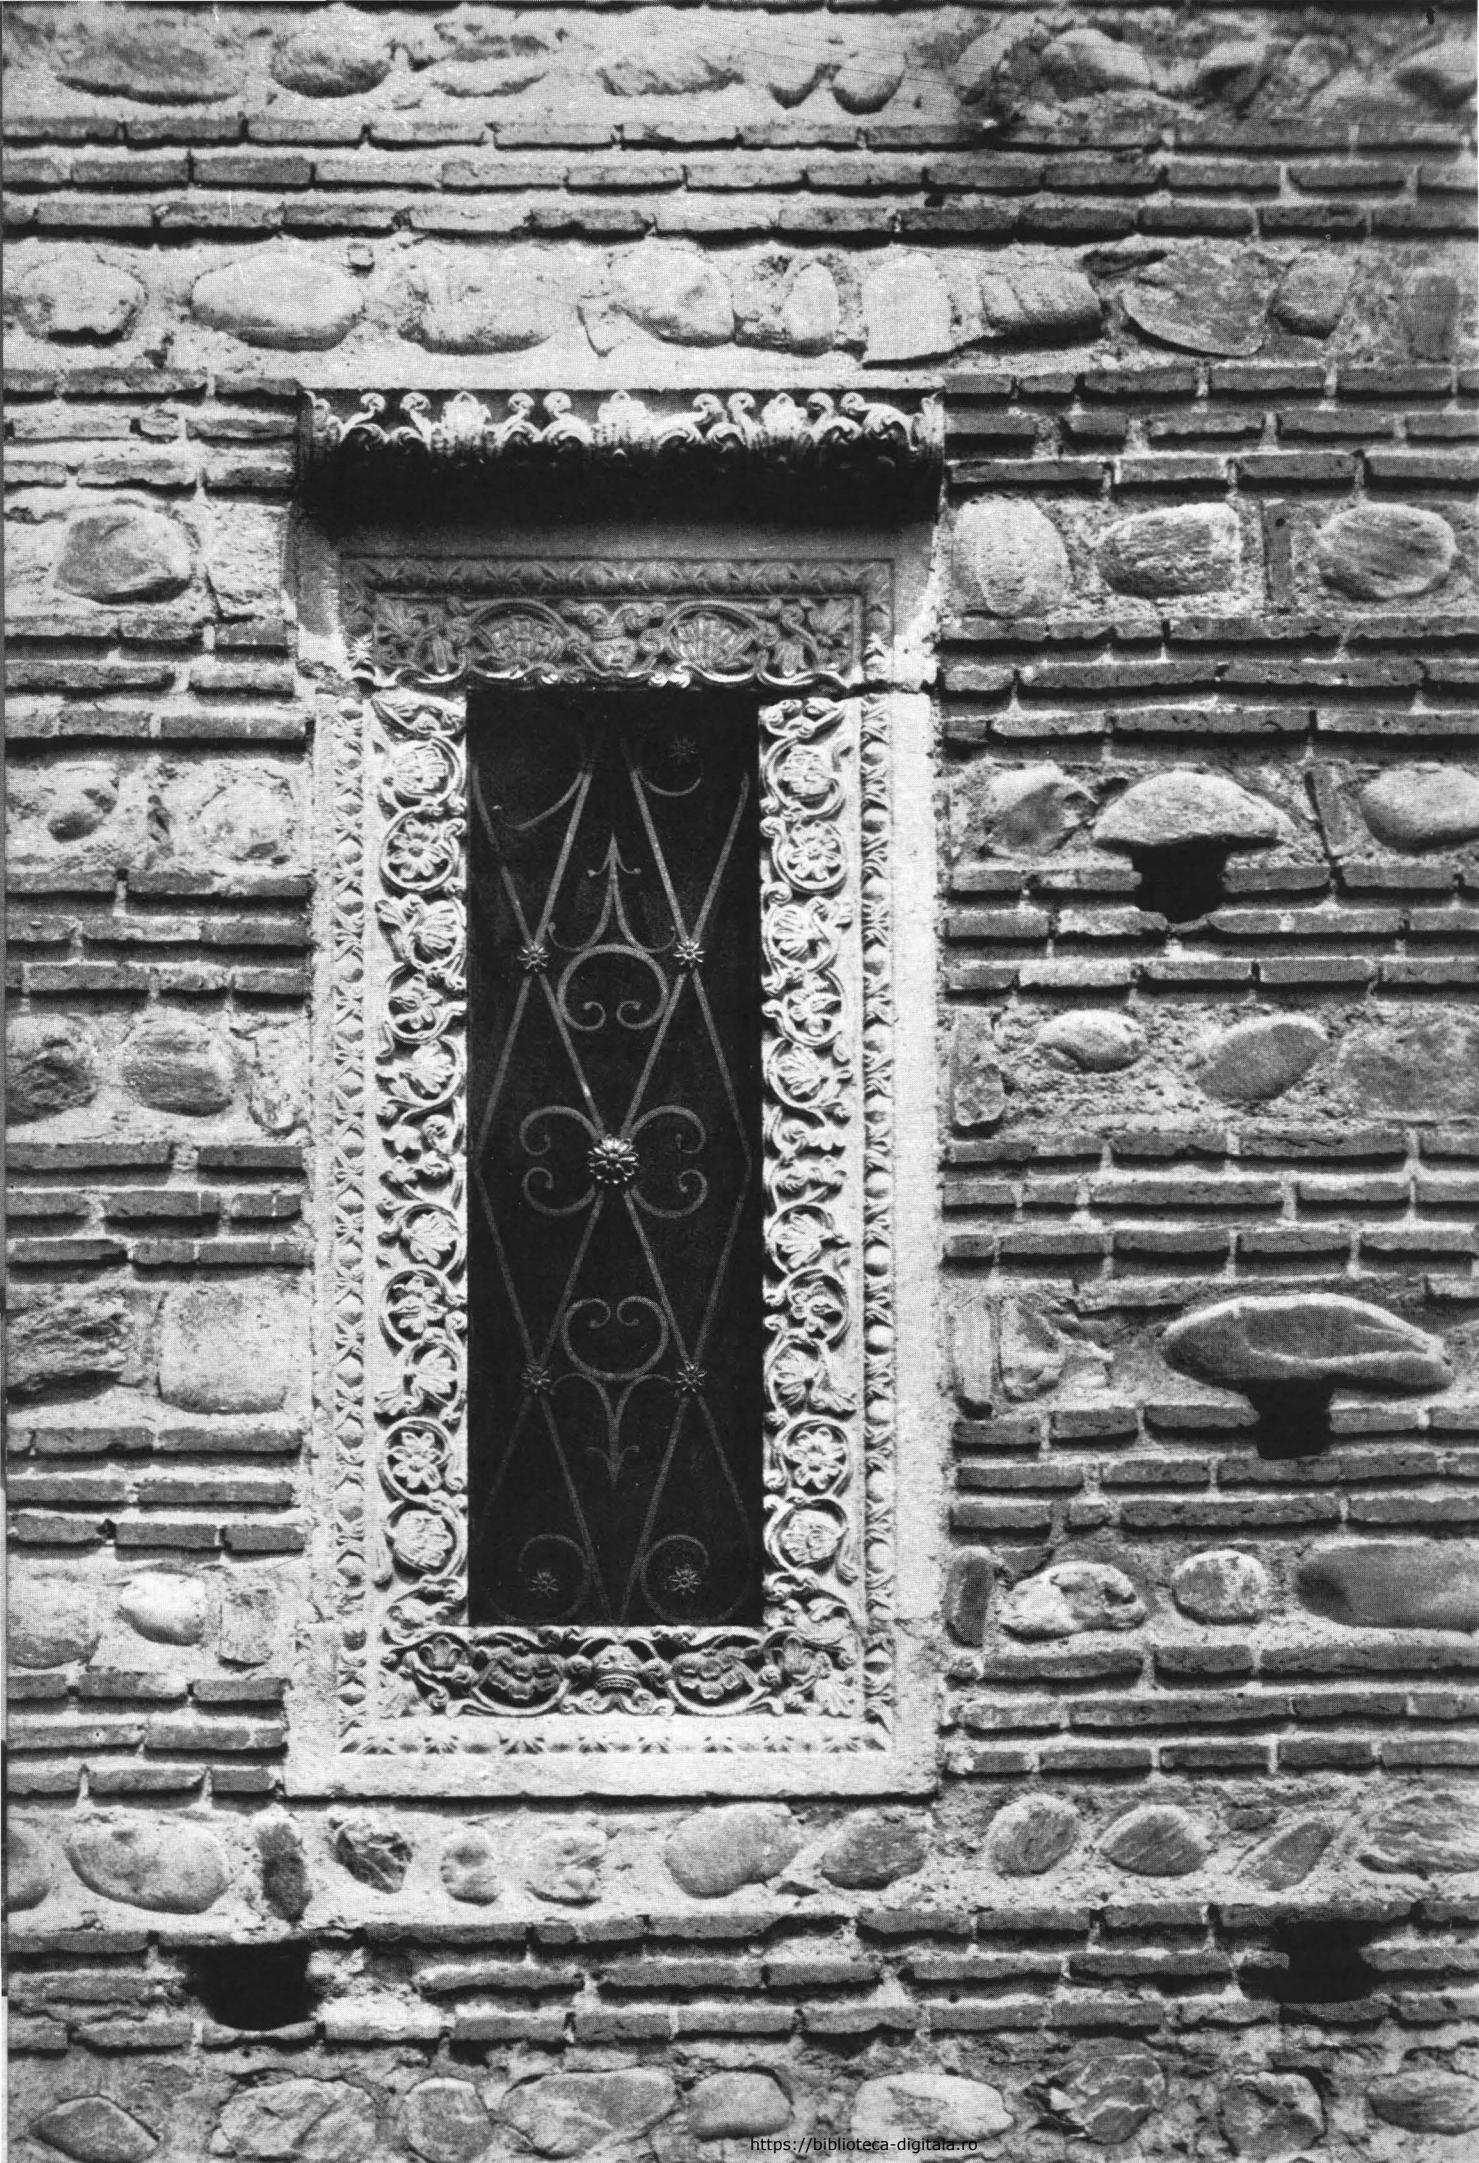
7. Ancadrament de fereastră sculptat în piatră (secolul XVIII)
8. Ruinele zidurilor uneia dintre case. Detaliu

7. Window-frame carved in stone (18th cent.)
8. Ruins of the walls of one of the houses. Detail

Ancadramentele ferestrelor, frumos sculptate în piatră, au fost făcute cu ocazia reparațiilor executate pe la jumătatea secolului al XVIII-lea de către boierii Bucșenești. Deși cu aproape patru secole mai noi, ele se integrează perfect în aspectul general al monumentului.
