MUZEUL REGIONAL MARAMUREȘ

ȘANTIERUL ARHEOLOGIC

CUHEA

UN CENTRU VOIEVODAL
DIN VEACUL AL XIV-LEA

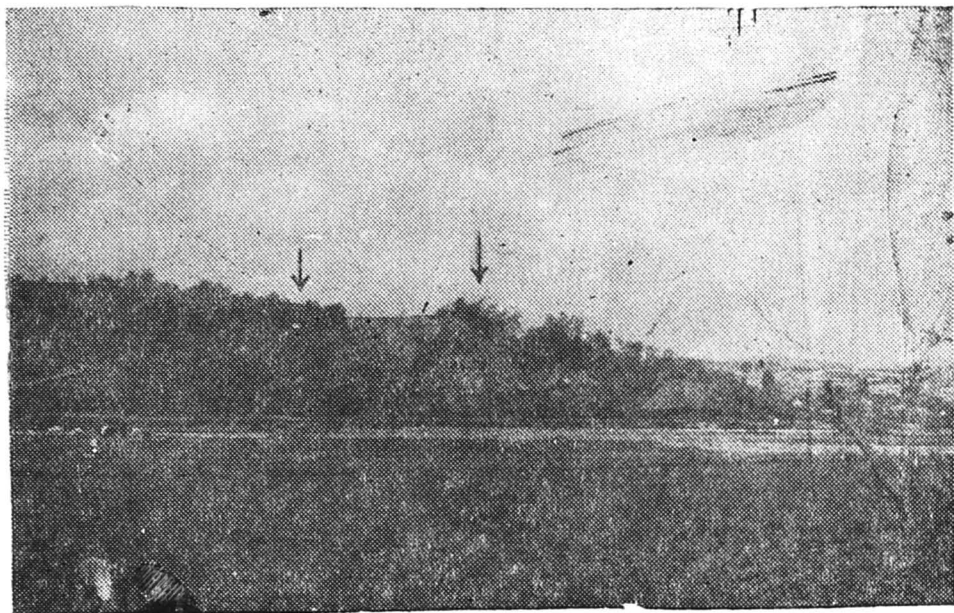
Fig. 1. — Promontoriul din „Grădina lui Cîrlig” văzut dinspre est, din sat.

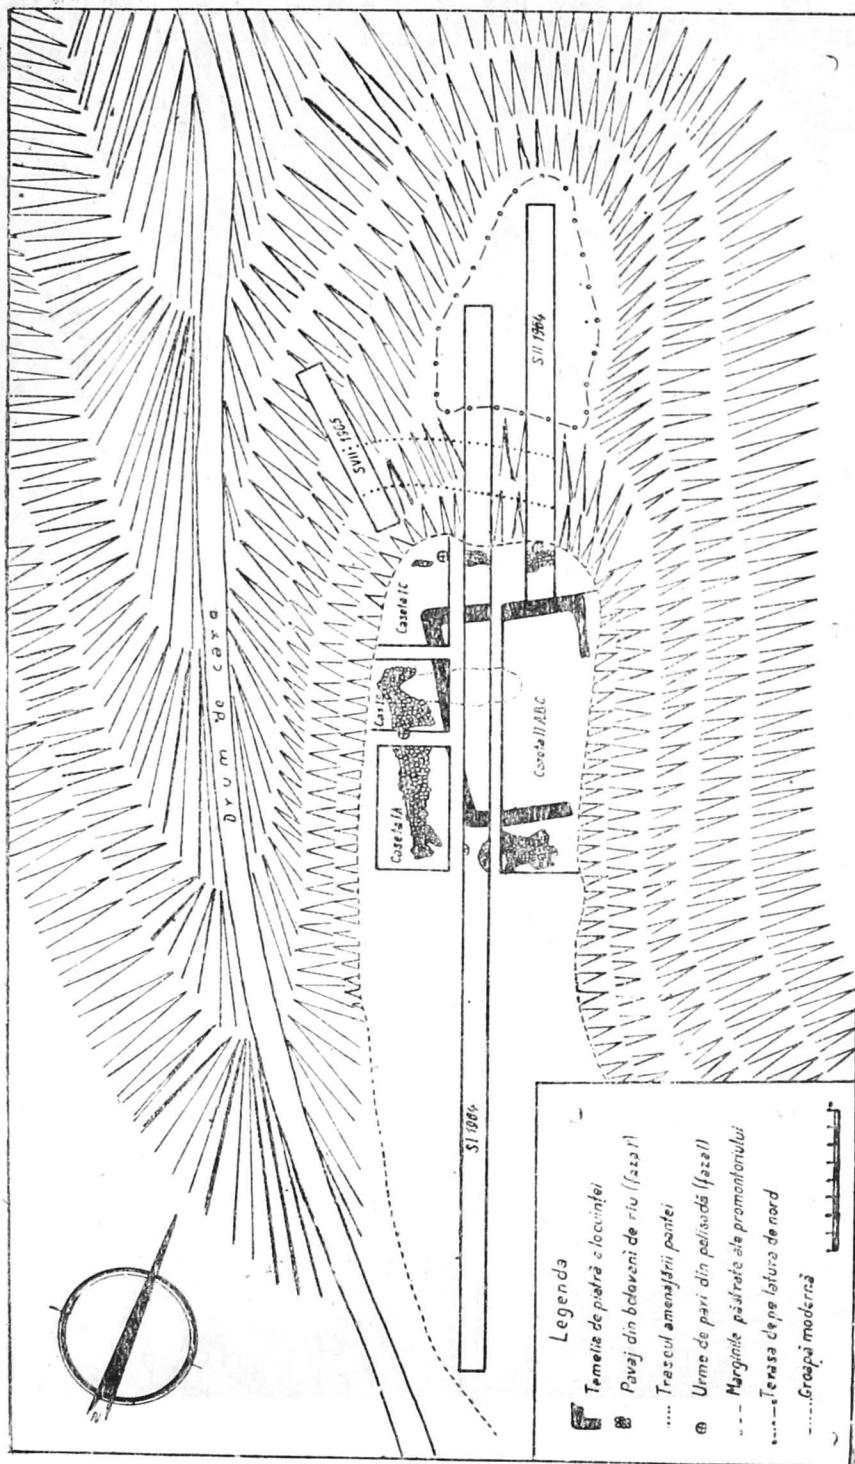
Fig. 4. — Plan orientativ cu zona centrală a sectorului „Reședința feudală”.

și delimitată la buza pantei printr-un sistem de fortificație de tipul palisadei, s-a trecut la dezvelirea întregului complex prin casete, conservându-se profile intermediare (fig. 4).

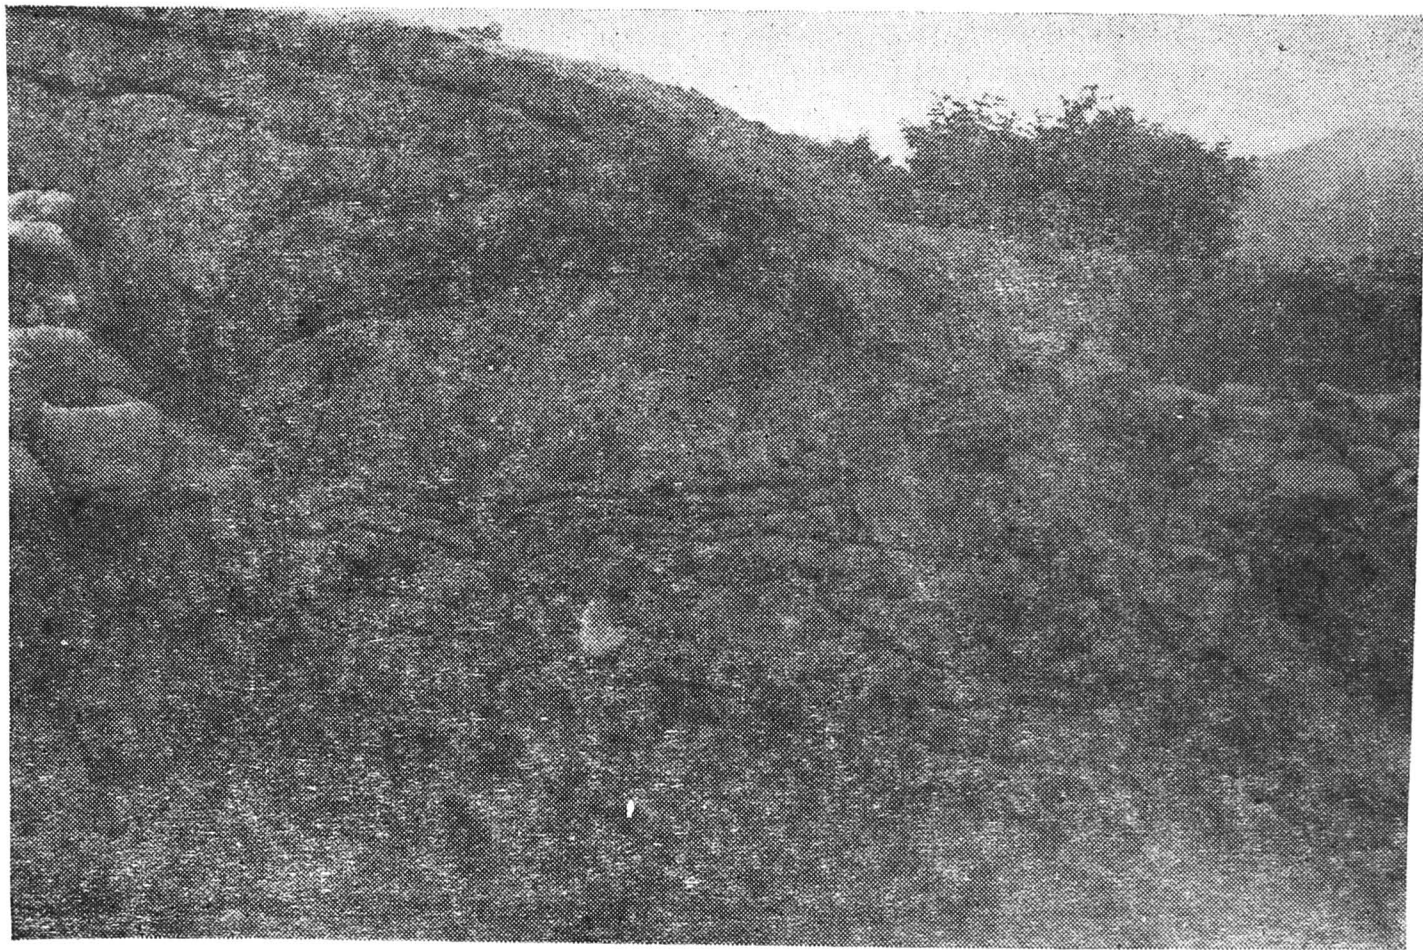
Fig. 7. — Sectorul „Reședința feudală”. Profilul sudic al casetei 1 c/1964.

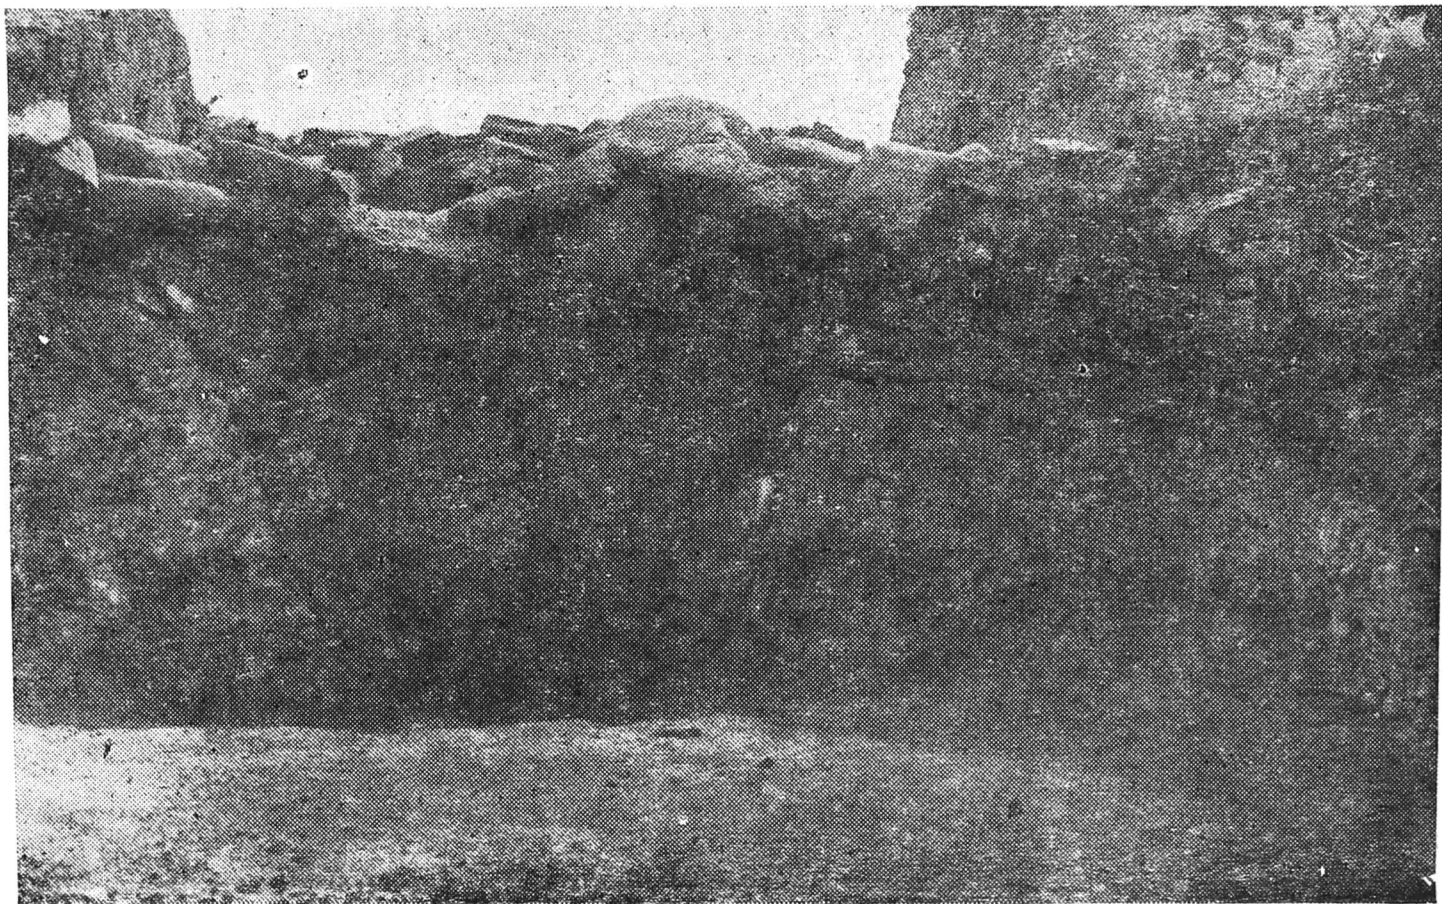
Fig. 8. -- Urma unui stîlp din palisada incendiată a fazei vechi în secțiunea II/1964.
Deasupra gropii se vede pavajul din faza mai nouă.

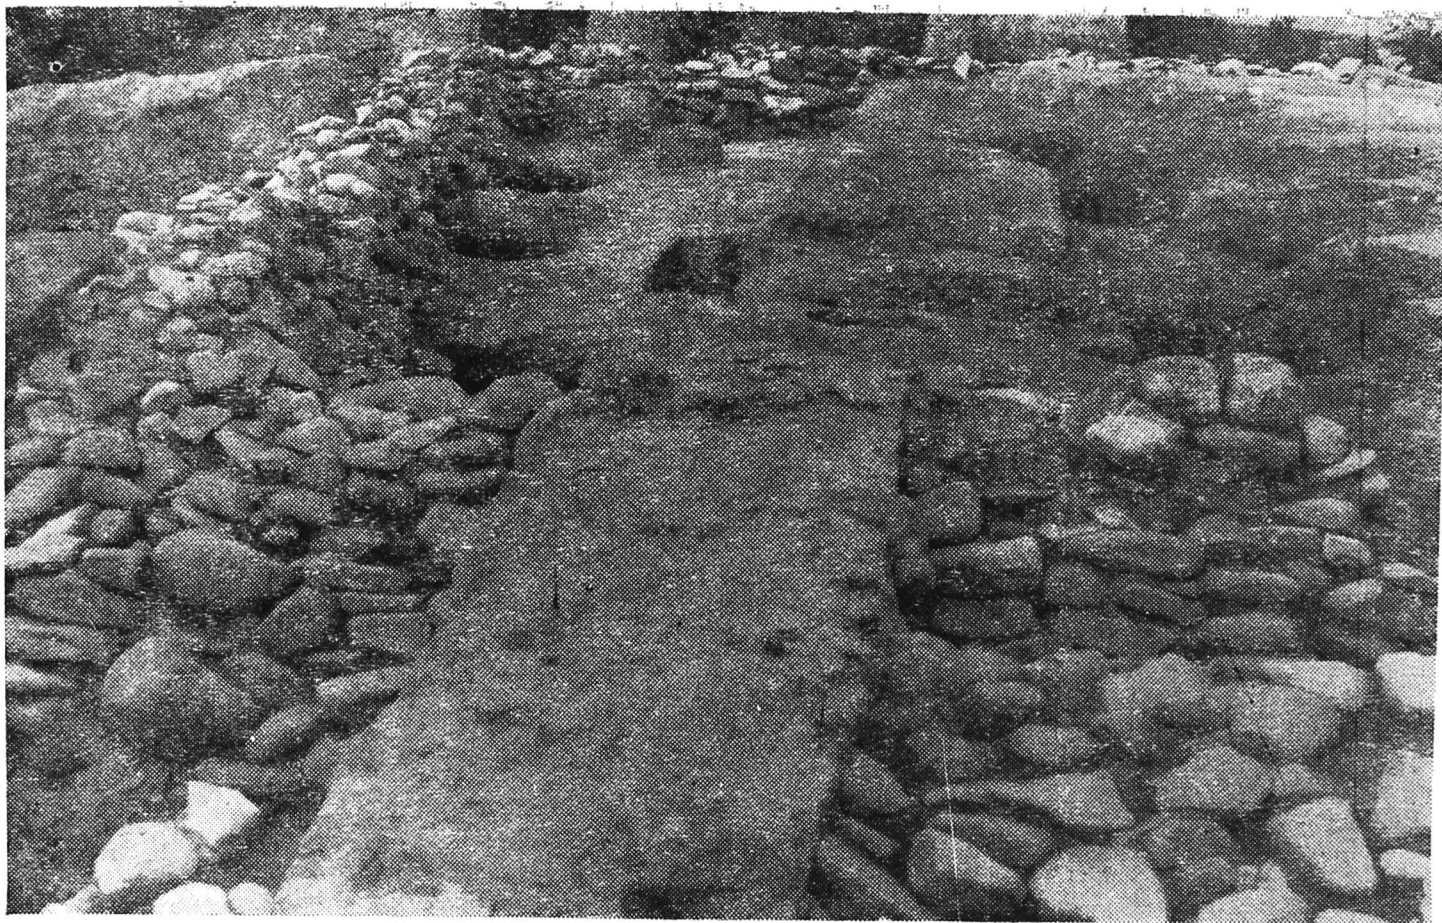
Fig. 9. — Interiorul locuinței cu parte din gropile stilpiilor.

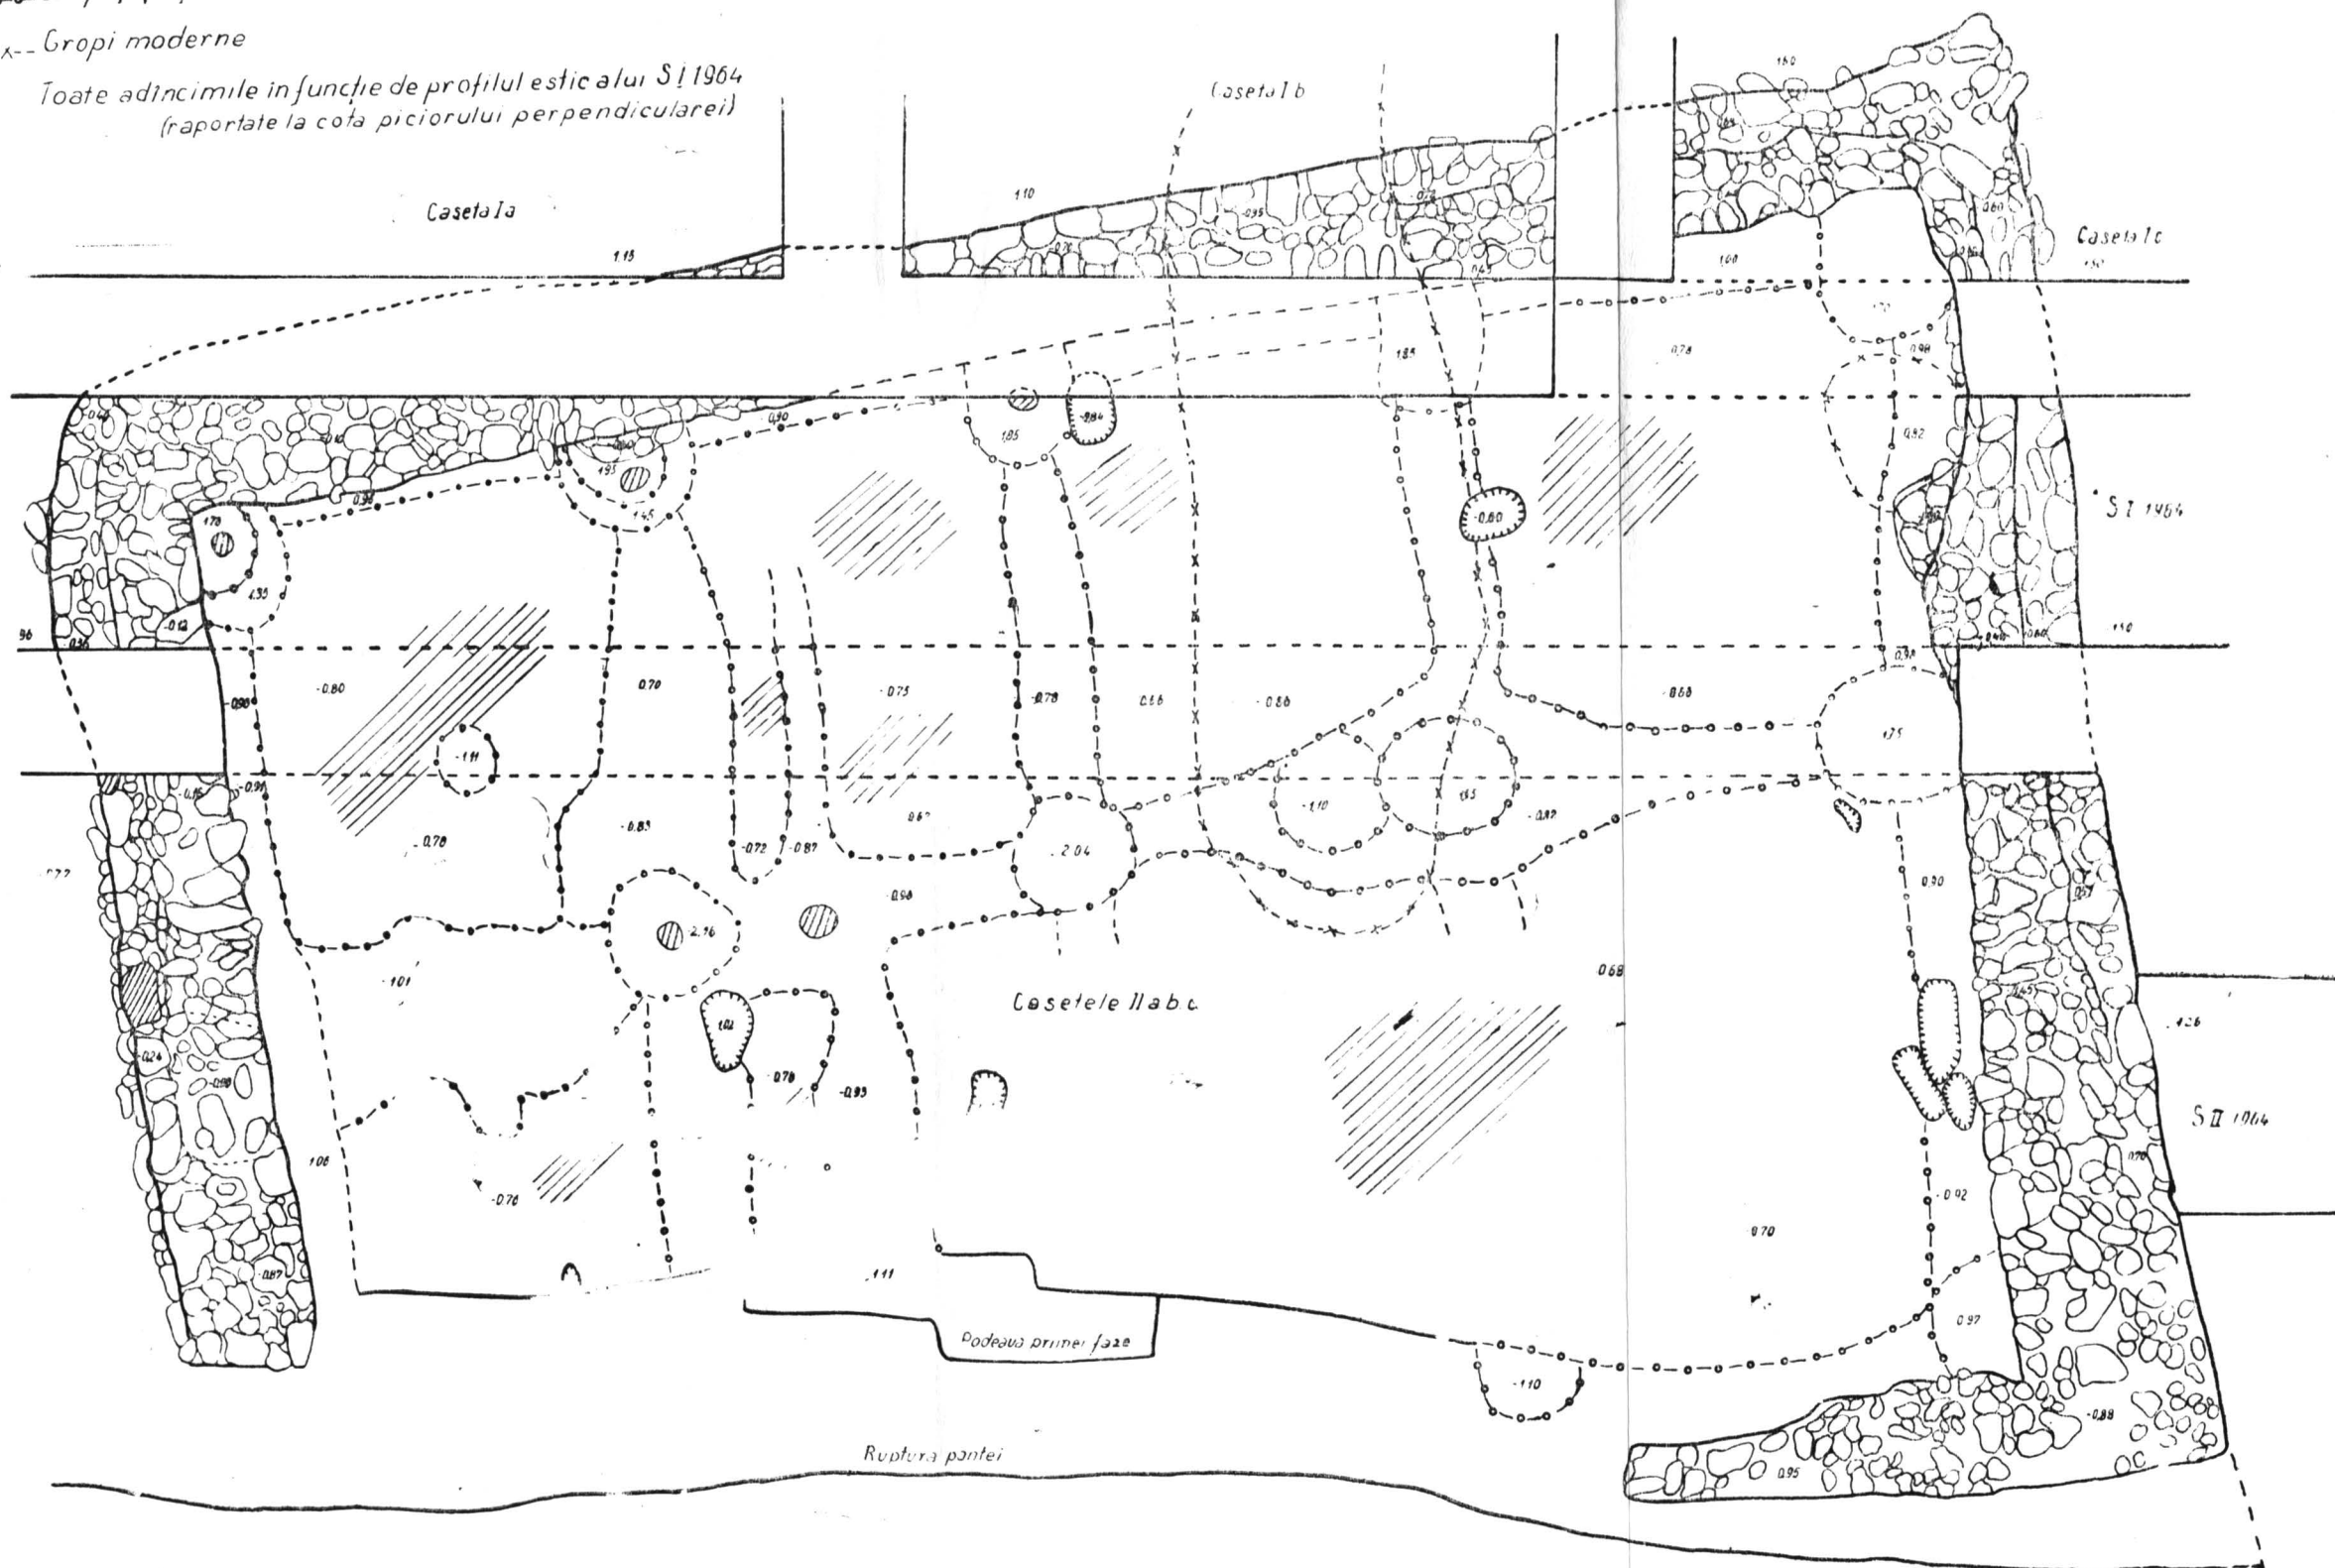
Fig. 10. — Locuința din sectorul „Reședința feudală”.

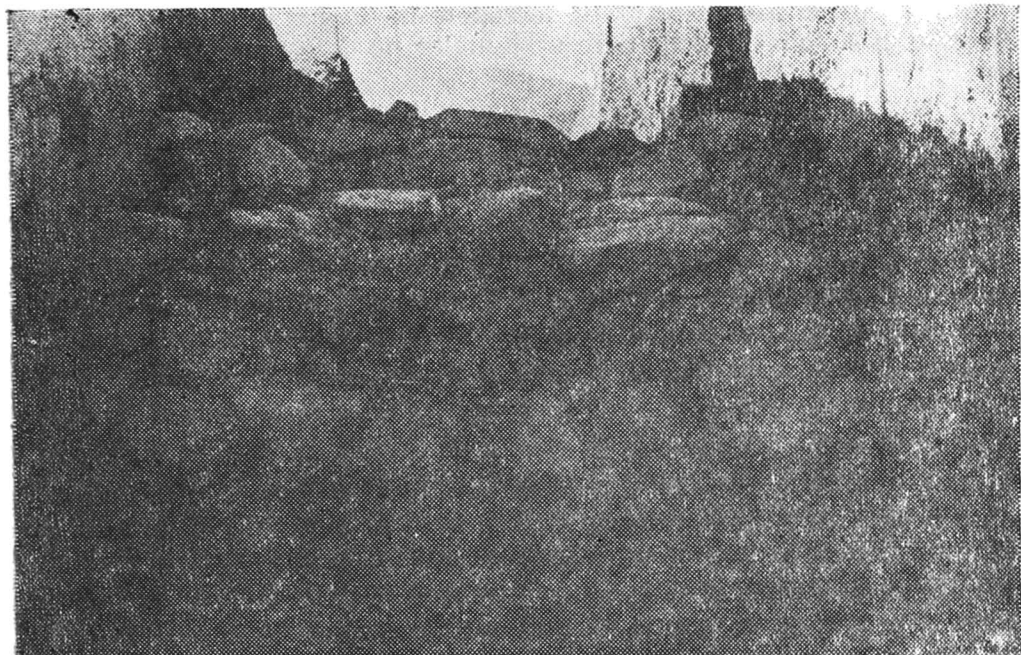
Fig. 11. — Temelia de piatră a locuinței cu treapta din exterior în secțiunea I/1964.

Temelia de piatră a avut în faza a doua o înălțime de cca. 0,80 m. fiind cu aproape 0,50 m. deasupra nivelului de călcare ce-i corespunde. Limita superioară a temeliei a fost amenajată cu o treaptă în exterior, treaptă pe care era așezată o birnă groasă de lemn din care s-au mai păstrat „în situ” cîteva fragmente carbonizate. (Fig. 11).

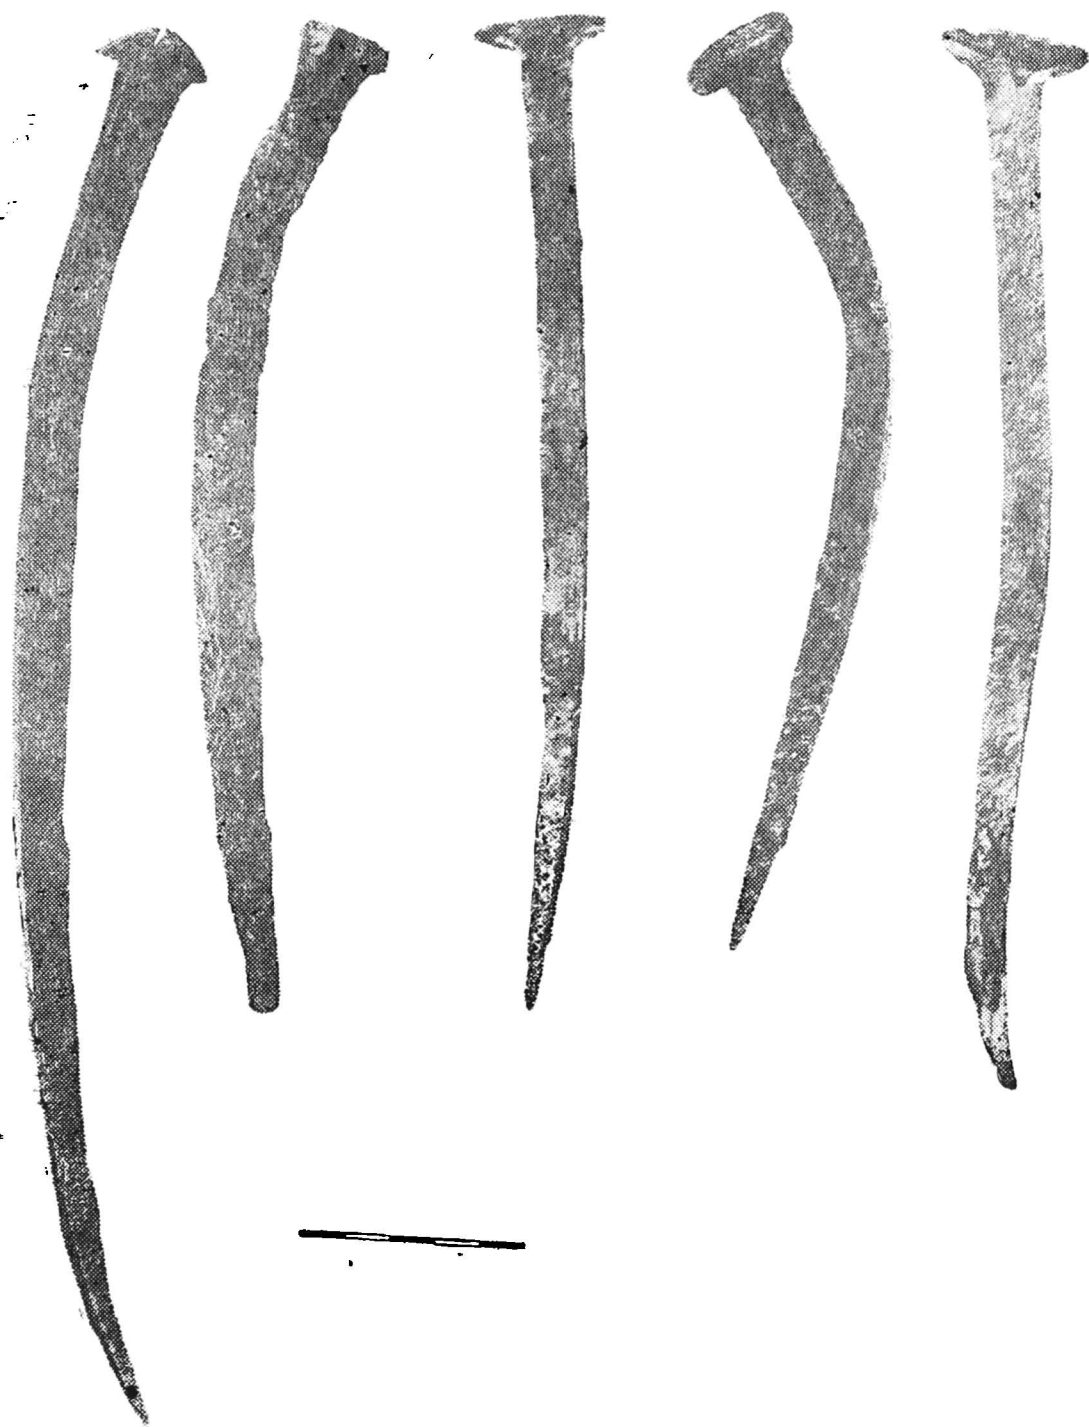
Fig. 12. — Piroane de fier de la pereții locuinței

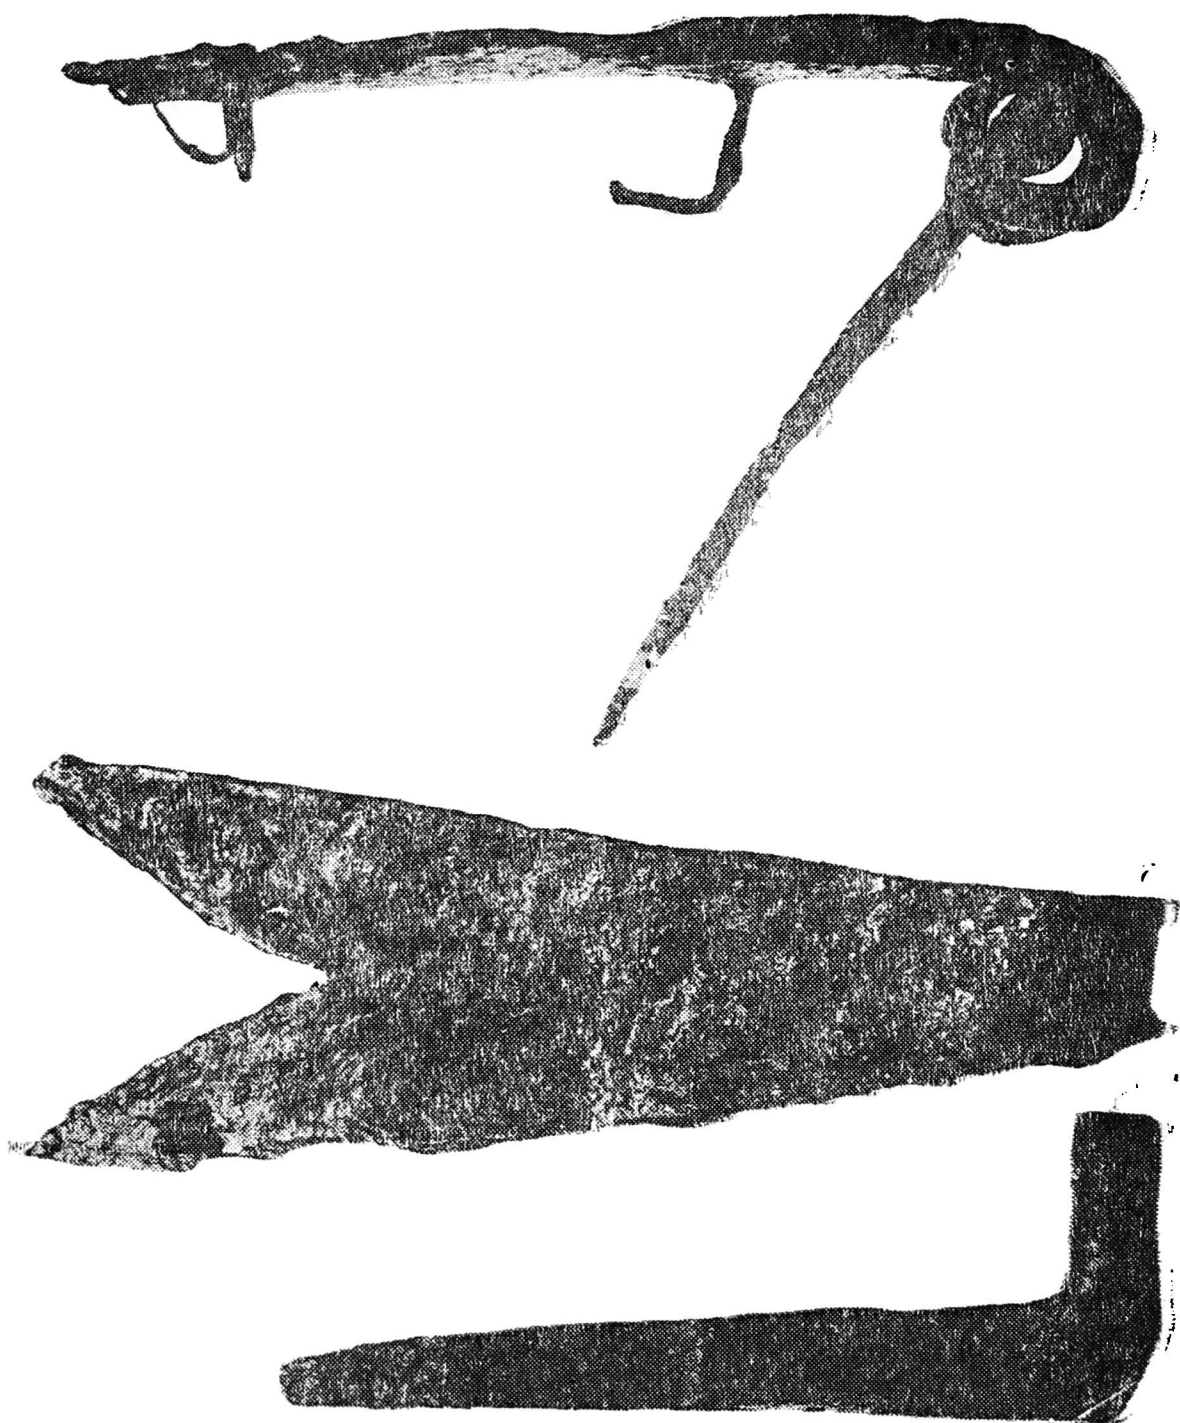
Fig. 13. — Balama din fier cu țitină, găsită în dărâmăturile locuinței.

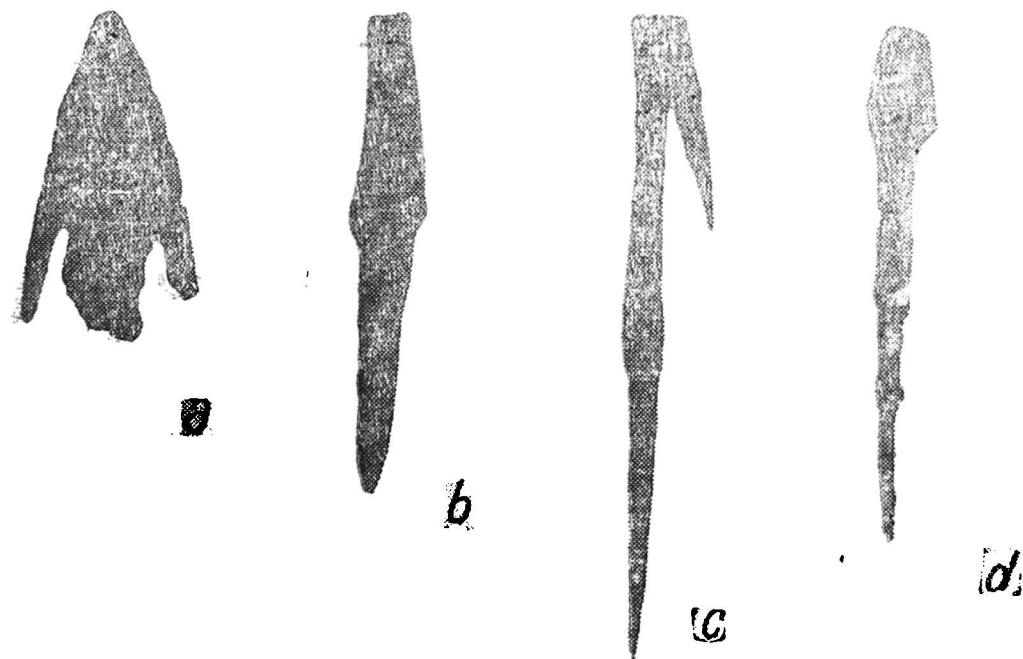
Fig. 14. — Virfuri de săgeţi din reşedinţa feudală.

Virfurile de săgeţi (fig. 14) găsite aici, sînt sugestive pentru împrejurările în care a luat sfîrşit locuirea din reşedinţa feudală şi în care s-a produs incendiul amintit. Trei dintre acestea au virful rupt, fiind deteriorate foarte probabil în urma izbirii lor de o suprafaţă dură, poate de pereţi sau de temelia locuinţei. Cu alte cuvinte, aceste arme par a fi fost folosite de către cei care, cu prilejul unei lupte, au incendiat reşedinţa feudală.

Este totuşi surprinzător faptul că fiecare dintre virfurile de săgeată găsite aparţine unui alt tip. În interiorul locuinţei a apărut un virf de săgeată cu aripioare laterale şi tub (dulie) pentru prinderea cozii de lemn, avînd lama tăioasă şi uşor arcuită (fig. 14 a) precum şi un virf simplu, cu

peduncul de înfipt în coada de lemn, executat rudimentar (fig. 14 b). Pe pantă s-a găsit un vîrf de săgeată lung de 10 cm. cu aripioare laterale și peduncul ascuțit, despărțit printr-un prag de corpul piesei ce are secțiune aproape pătrată (fig. 14c), precum și un vîrf de săgeată cu lama triunghiulară alungită și de secțiune hexagonală, prevăzut și el cu un peduncul (fig. 14d). Explicația acestei diversități ale aceluiași gen de armament, în raport cu datarea pieselor, rămîne ca problemă de viitor.

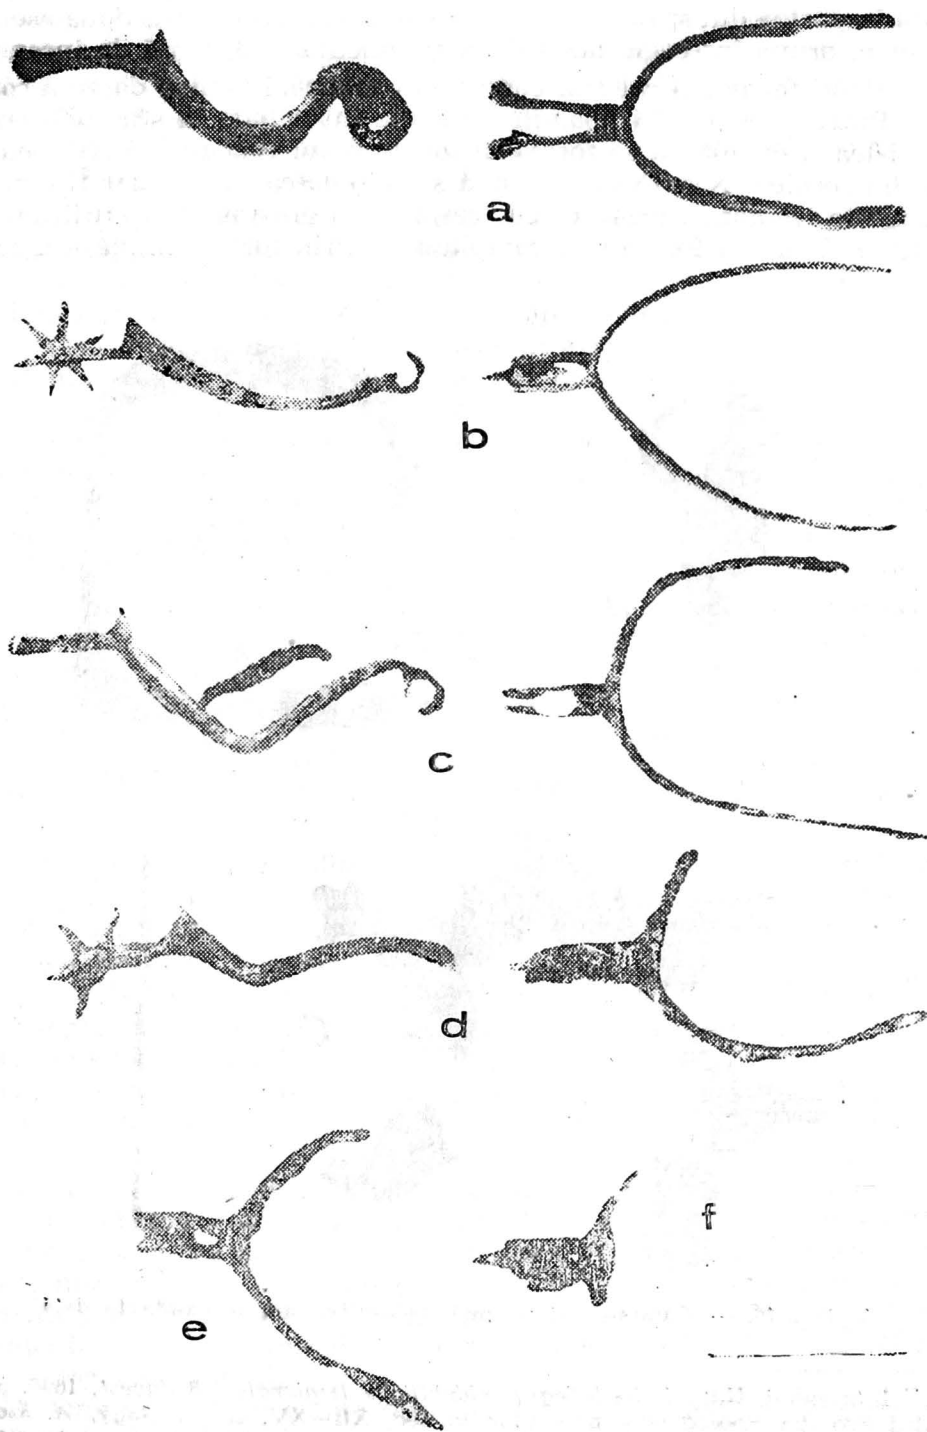
Fig. 15. — Pinteni de fier din reședința feudală

Pintenii formează cel mai concludent material pentru datarea complexului. Pintenii cu rozetă apar în regiunile învecinate la sfîrșitul secolului al XIII-lea și evoluează ca formă în tot decursul veacului al XIV-lea. Pintenii din secolele XV—XVI continuă să folosească rozeta, dar tija acesteia se lungeste treptat în legătură cu creșterea în grosime a armurii, iar arcul se lățește și capătă forme mai complicate.²² Prin forma simplă a arcului și

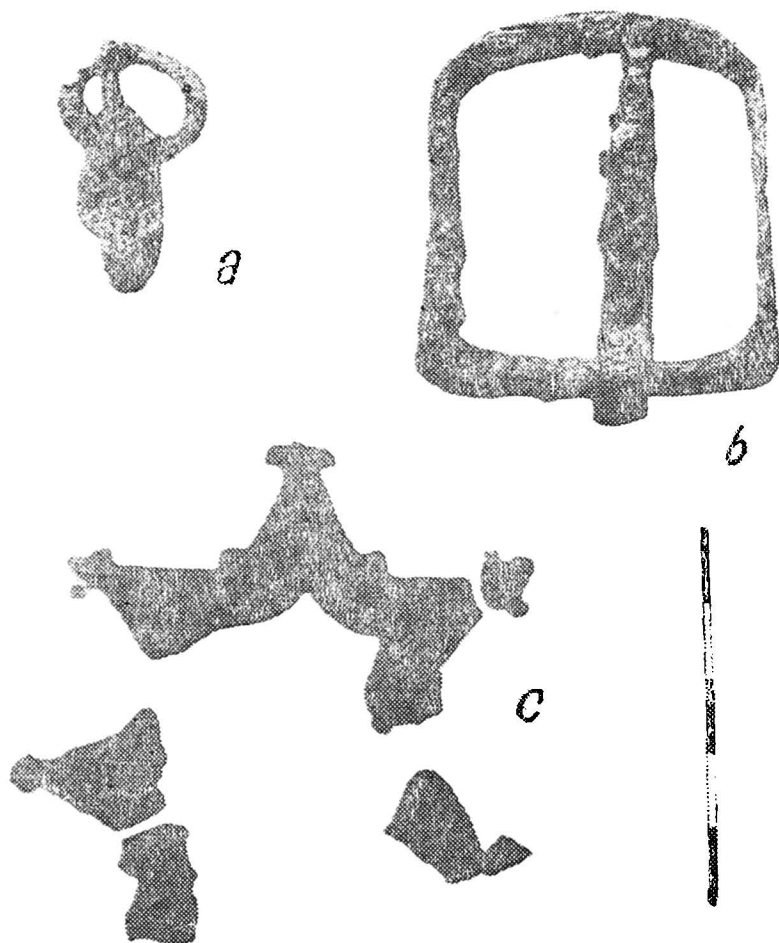
Fig. 16. — Cataramă și plăcuță decorativă din reședința feudală

mea totală de 3,2 cm., lucrate dintr-o plăcuță de fier rotunjită în față și prevăzută în partea din spate cu un cîrlig (fig. 16 a). S-au găsit două asemenea cataramă, prima întreagă, iar a doua fragmentară, distrusă de incendiu

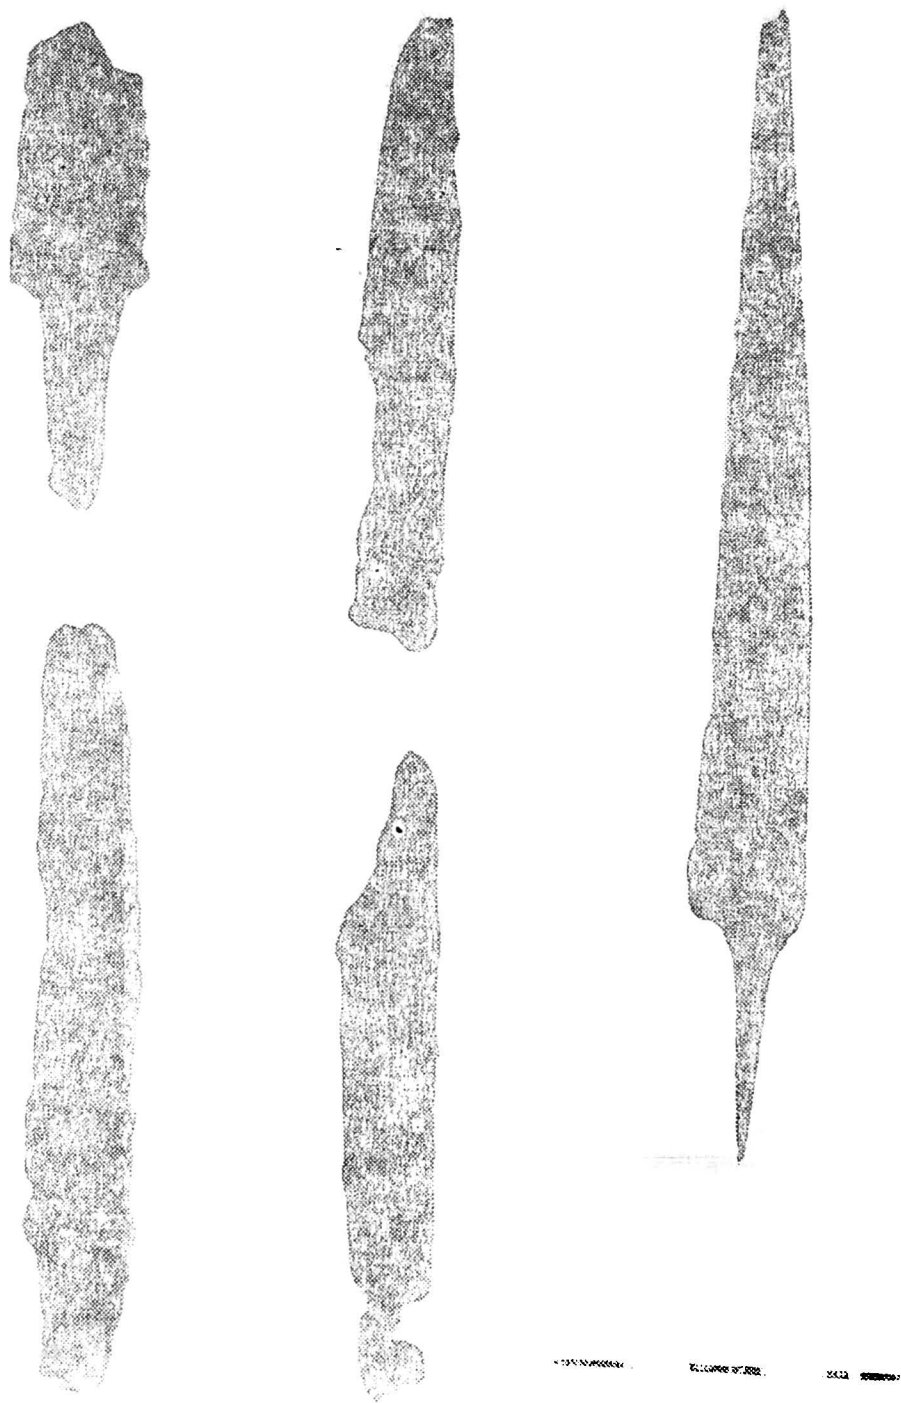
Fig. 17. — Lame de cuțit din reședința feudală.

În interiorul locuinţei sau în preajma ei s-au găsit citeva lame din fier păstrate fragmentar (fig. 17). Ele provin de la cuţite mari, una dintre lame, mai bine conservată, fiind lungă de 17 cm. Tot aici s-au găsit două toarte de căldăruşe lucrate din sîrmă groasă de fier, răsucită la una dintre piese. La a doua toartă, prevăzută cu un ornament perforat în partea superioară, braţele sînt bifurcate şi terminate cu patru discuri prevăzute cu nituri (fig. 18 a, b). După lungimea niturilor, pare probabil ca materialul din care erau lucrate căldăruşele să nu fie lemn ci metal.

- Abb. 15. — Sporen aus dem feudalen Herrensitz.
- Abb. 16. — Schnallen und Zierplättchen aus dem feudalen Herrensitz.
- Abb. 17. — Eisenmesser aus dem feudalen Herrensitz.

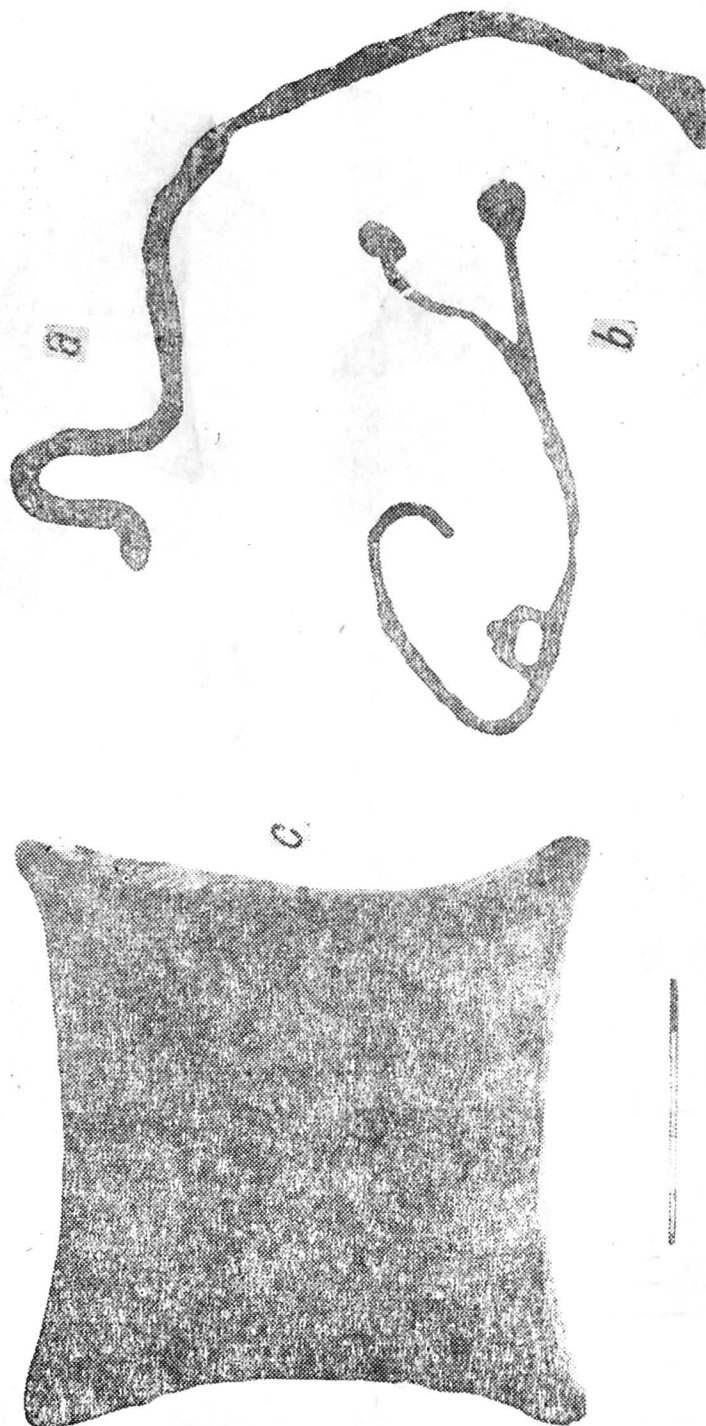
Fig. 18. -- Toarte de căldărușe și picior de cupă (?) din reședința feudală.

O piesă mare, lucrată din tablă groasă de fier, are forma unui pătrat cu laturile de cite 11 cm. arcuite prin îndoirea în jos a marginilor (fig. 18 c). A rezultat astfel un fel de picior înalt de 2,5 cm., care susţinea un sfeşnic sau o cupă, deoarece pe partea superioară s-a păstrat, prinsă cu nit, o placă rotundă din fier continuată cu trei braţe din sîrmă groasă răsucită.

- Abb. 18. — Kesselhenkel und Kelchfuss (?) aus dem feudalen Herrensitz.
- Abb. 19. — Bruchstücke von bemaltem Glass. Leuchter und Spindelgewicht, aus dem feudalen Herrensitz.

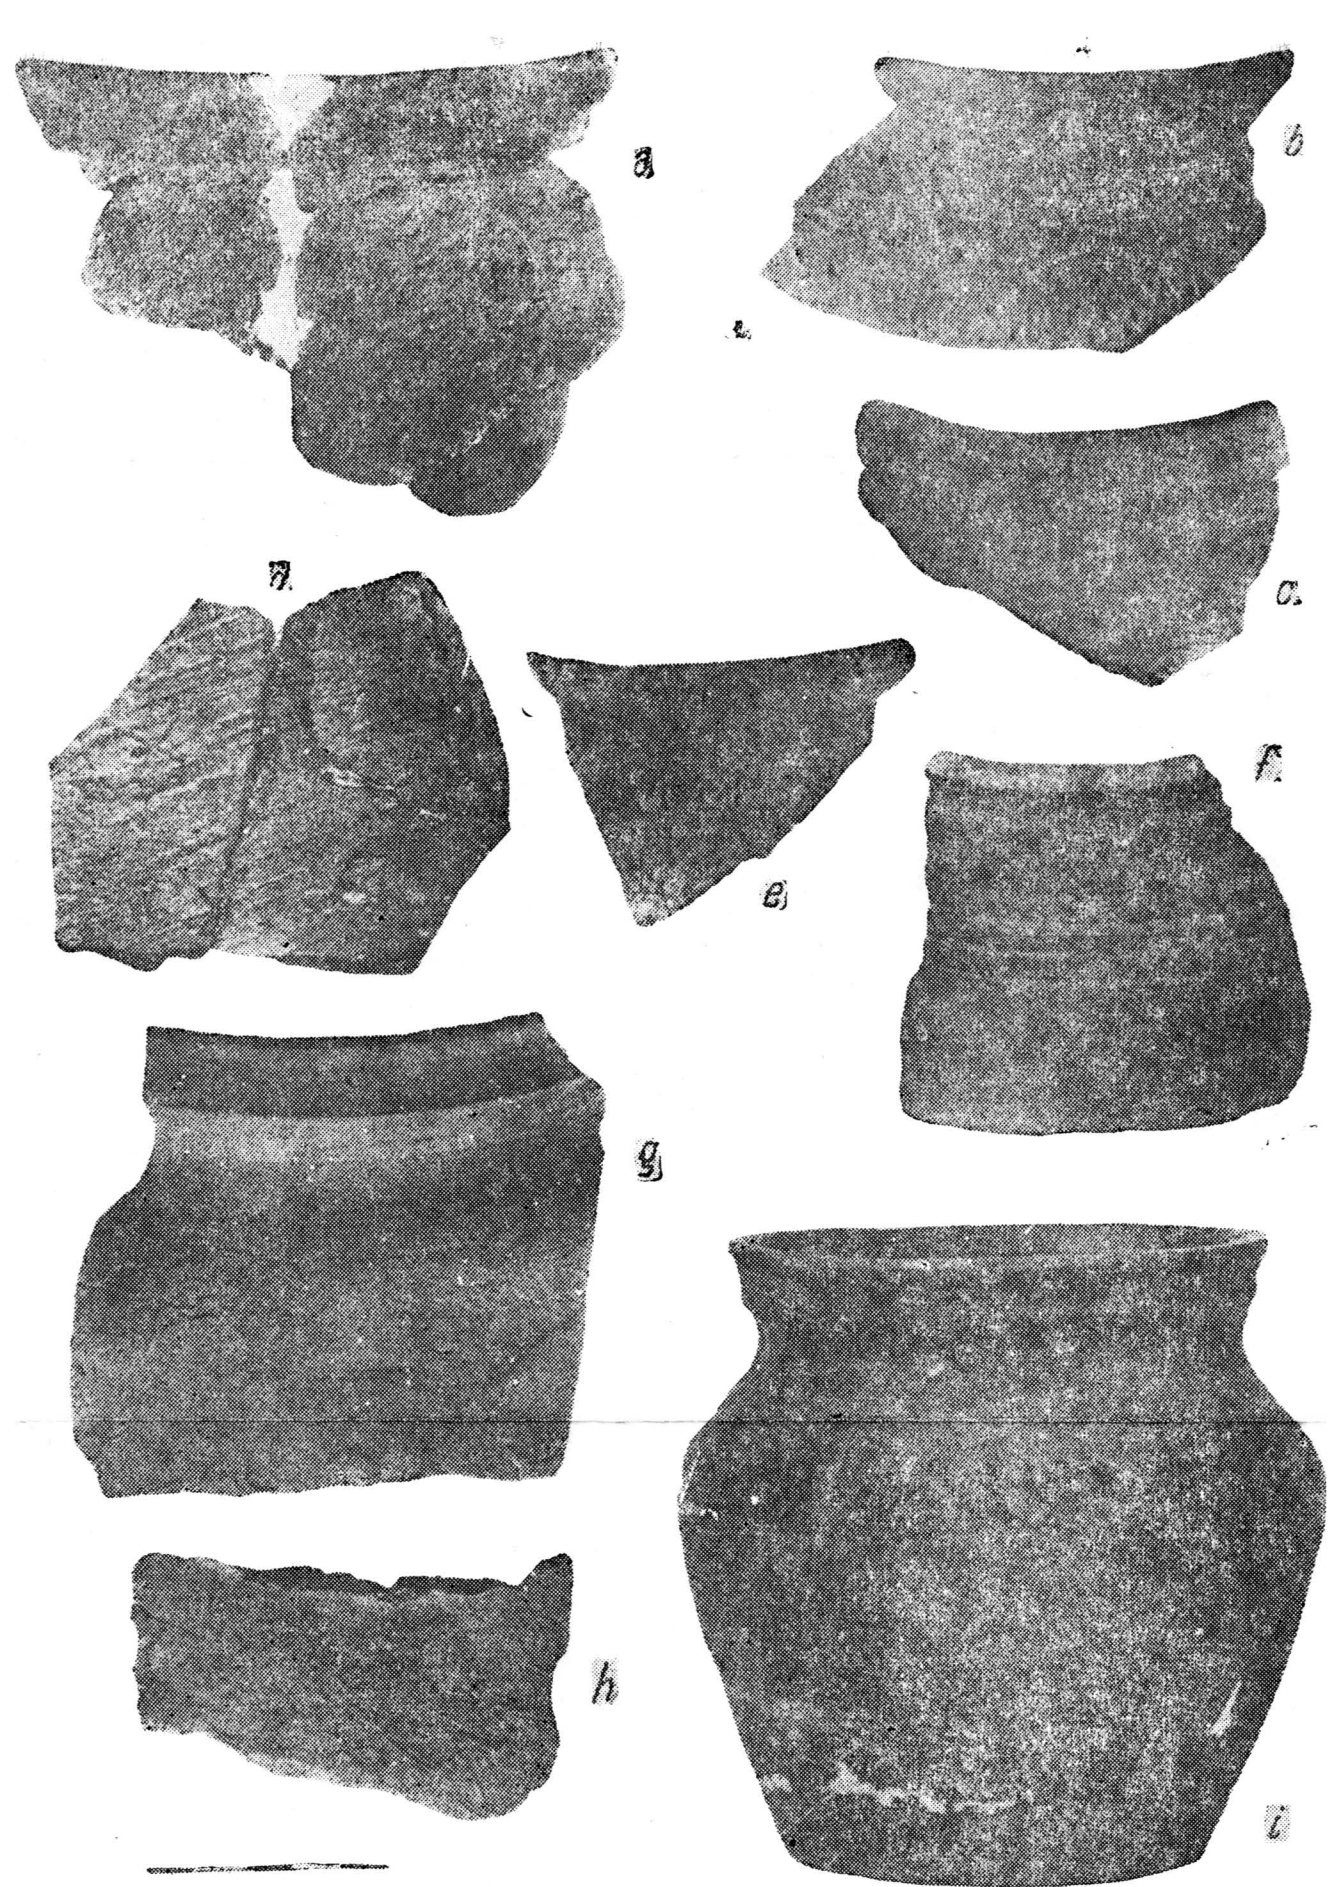
Fig. 20. — Ceramică din reședința feudală.

Un fund de oală găsit în stratul de alunecare de pe pantă poartă pe fund, în relief, un semn de olar, sub forma unei stele neregulate cu cinci colțuri (fig. 20 d).

- Abb. 20. — Keramik aus dem feudalen Herrensitz.
- Abb. 21. — Keramikprofile aus dem feudalen Herrensitz.
- Abb. 22. — Abschnitt „Kloster“. Plan der Grabungen.
