MUZEUL REGIONAL MARAMUREȘ

ȘANTIERUL ARHEOLOGIC

CUHEA

UN CENTRU VOIEVODAL
DIN VEACUL AL XIV-LEA

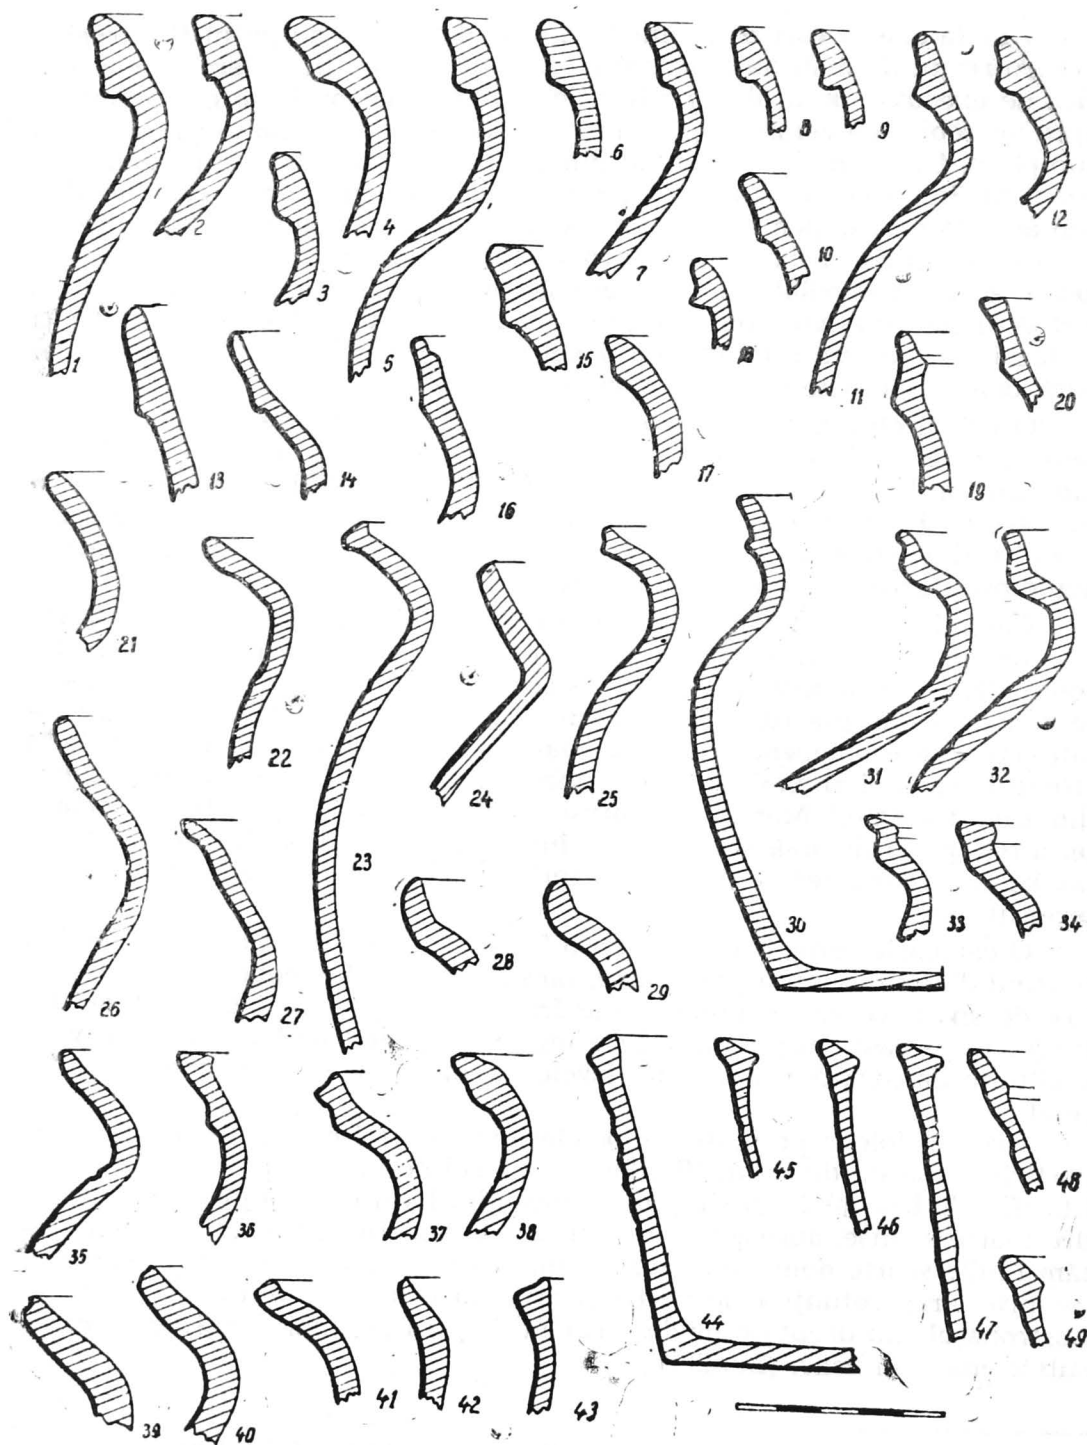
Fig. 21. — Profile ale ceramicii din reședința feudală.

După profilul buzelor de oale găsite în acest complex, cea mai caracteristică formă este aceea a buzei drepte sau foarte puțin răsfrînte în afară, totdeauna scundă, prevăzută în exterior cu un „guler“, adică cu o îngroșare marcată în partea inferioară printr-un unghi drept sau ascuțit (fig. 20 a, c. 21¹⁻¹⁵). Acest tip de buză poate fi urmărit în evoluția lui de-a lungul celor două faze ale complexului. Mai mult, fragmentele unei oale găsite sub podeaua fazei mai vechi, aparținând deci primilor constructori din acest loc, fac parte din această categorie (fig. 20a, 21'). Evoluția tipului de oală „cu guler“ are drept caracteristică complicarea unghiului din partea inferioară a buzei, accentuarea șențuirii de pe mijlocul gulerului și teșirea limitei superioare a buzei (fig. 21). În toate cazurile în care s-au găsit fragmente mai mari din asemenea oale, decorul lor era format din canceluri rare sau din val simplu.

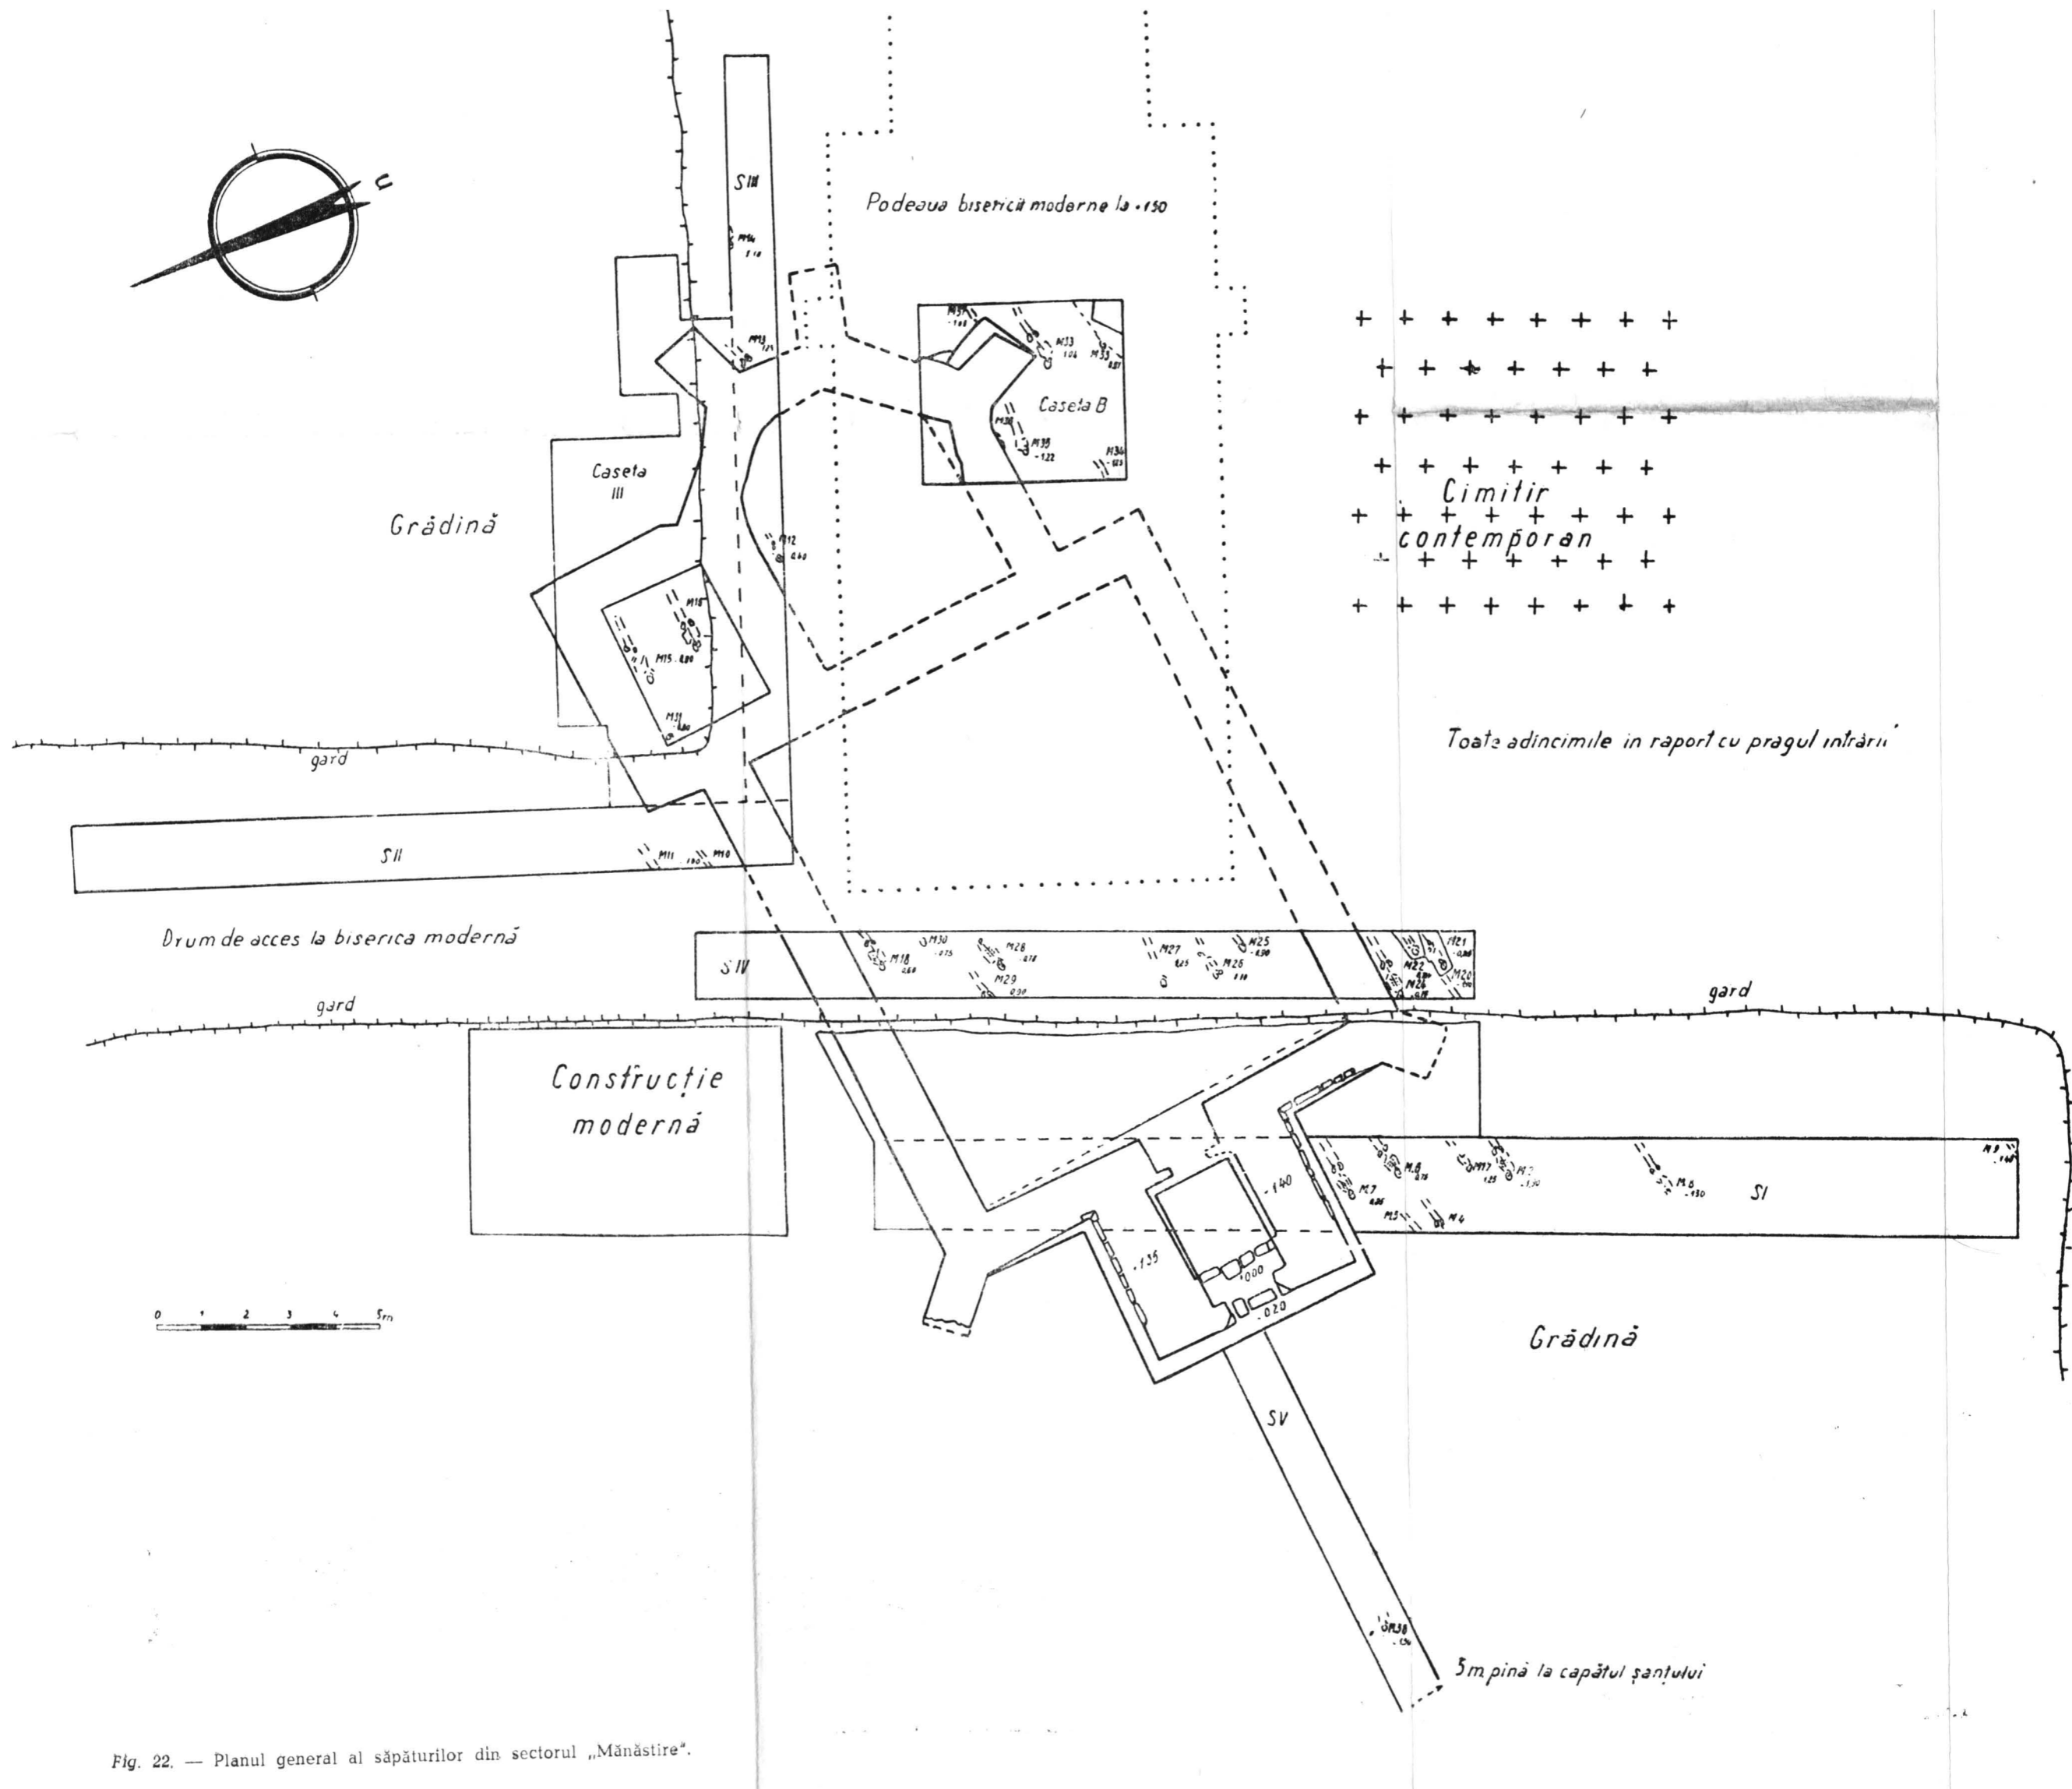
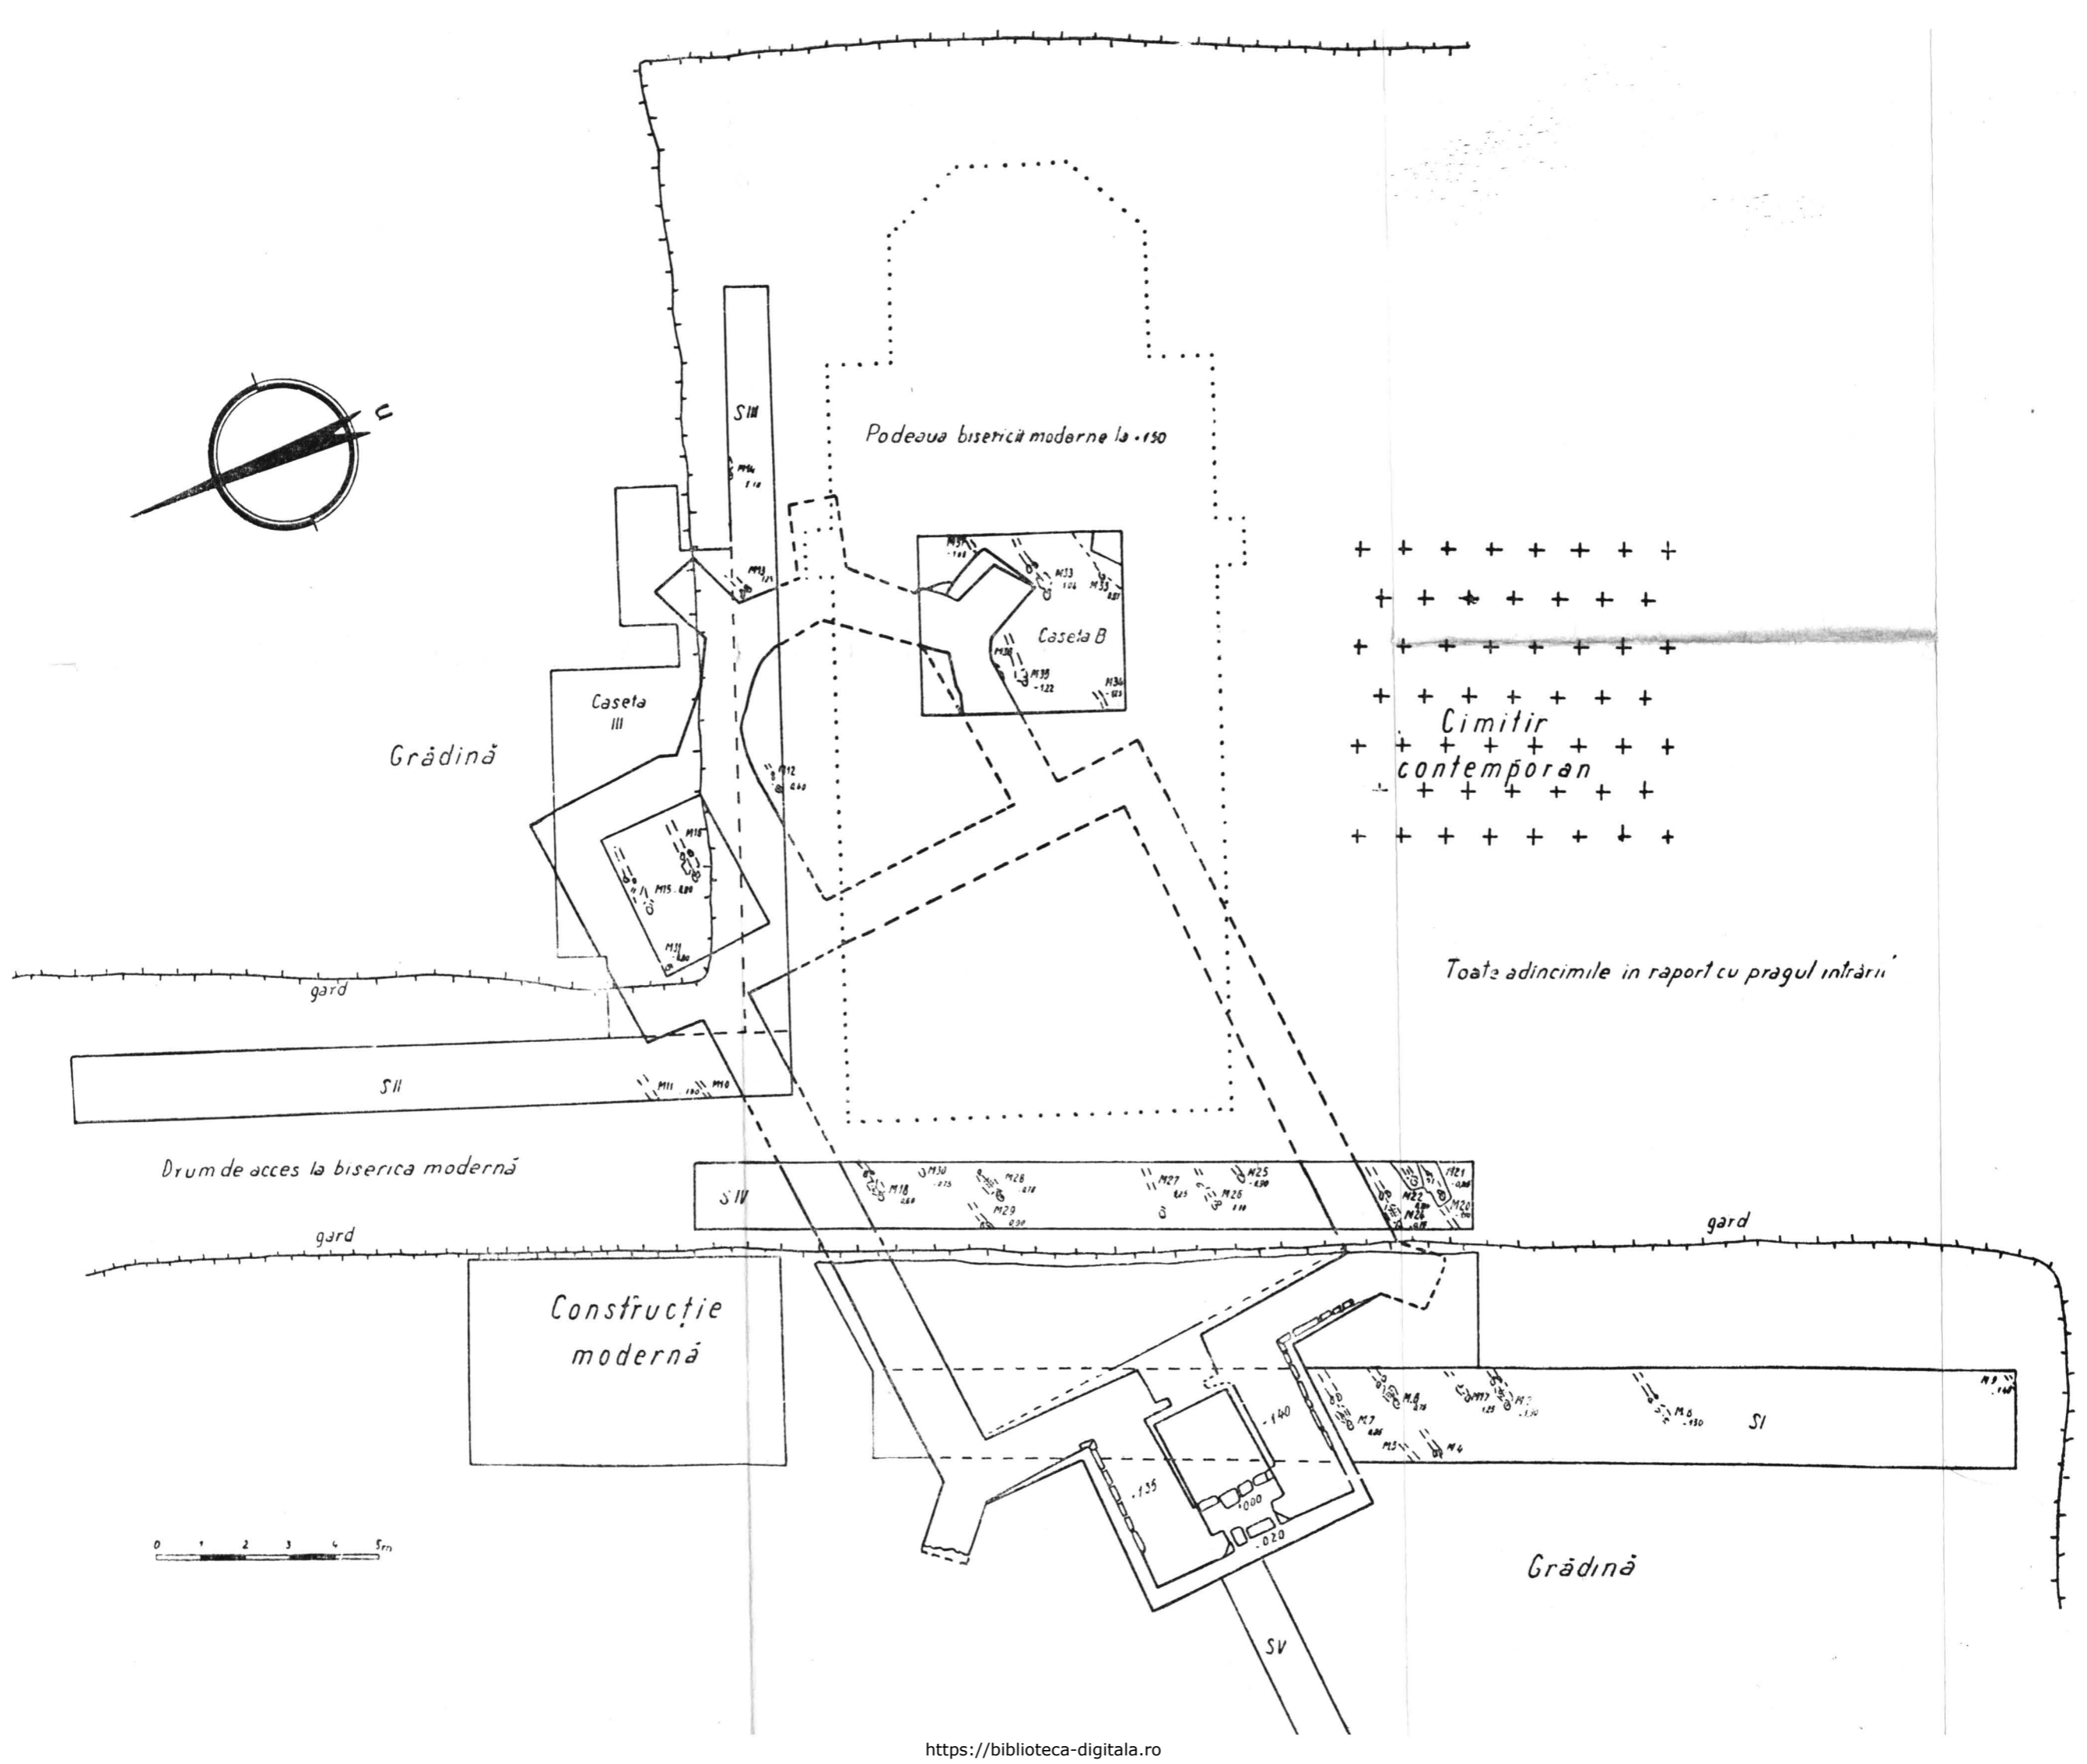
Fig. 22. — Planul general al săpăturilor din sectorul „Mănăstire”.

construită cu trei decenii în urmă, am continuat cercetarea prin trasarea a trei secțiuni pe lângă biserica cea nouă și a unei casete în grădina cetățeanului Mihnea Ion de la nr. 61. În campania 1965, am trasat o altă casetă în interiorul bisericii noi de lemn, după demontarea podelei din scinduri și o secțiune în grădina cetățeanului Bizău Vasile, în axul bisericii vechi (fig. 22).

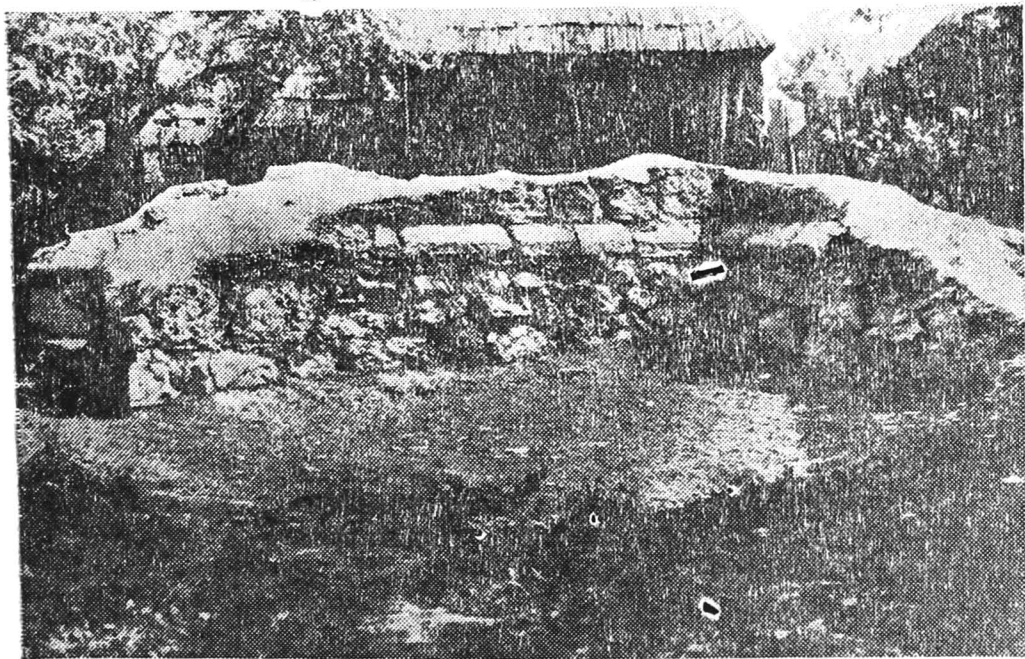
Fig. 23. — Ruinele bisericii de piatră din Cuhea, după degajarea molozului

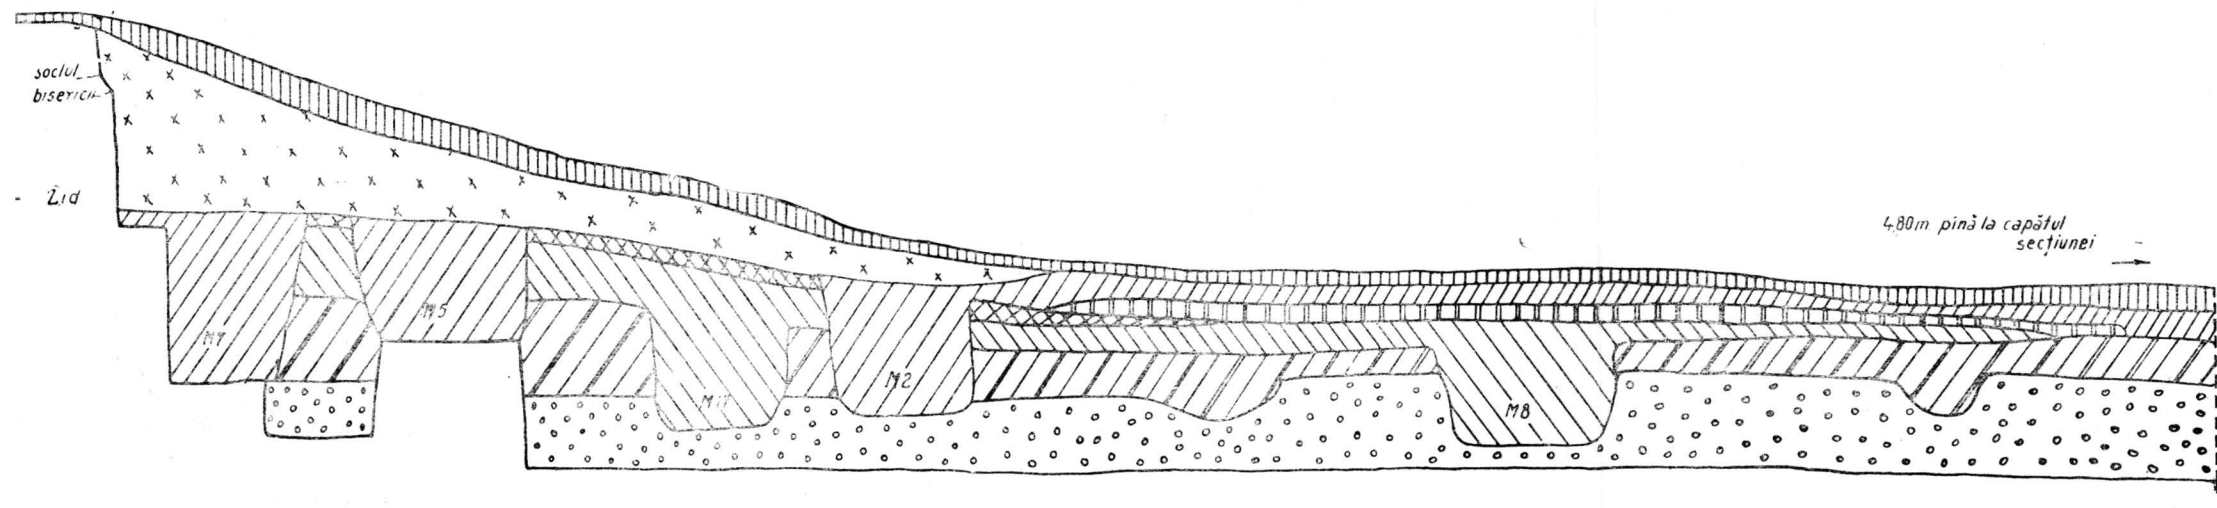
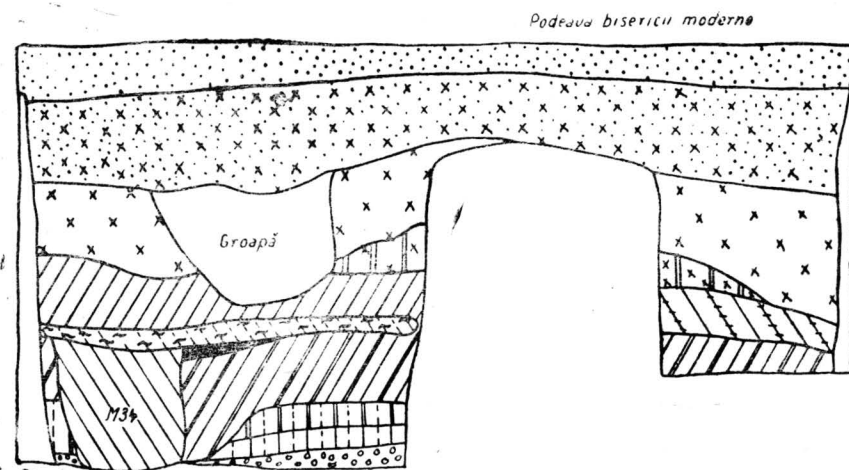
Din cele două profile nederanjate pe care le-am obținut, se desprind totuși suficiente elemente pentru reconstituirea nivelelor existente aici (fig. 25). Solul virgin este reprezentat de prundișul adus de apele Izei, la o adâncime medie de 1,20 m. În anumite locuri, deasupra acestui prundiș, se găsește un strat de lut galben-castaniu de grosime variabilă, anterior și el oricărui locuiri.

Deasupra nivelului hallstattian, se află nivelul medieval. El are o grosime medie de 20—30 cm. și o culoare castaniu-cenușie fiind pigmentat cu cărbune. În partea superioară, nivelul medieval cuprinde fragmente de mortar și moloz. Din el pleacă gropile mormintelor. În locurile în care a putut fi surprins un pavaj rar, corespunzînd momentului zidirii bisericii de piatră (în S I/1964), sau o placă de mortar corespunzînd aproximativ aceluiași mo-

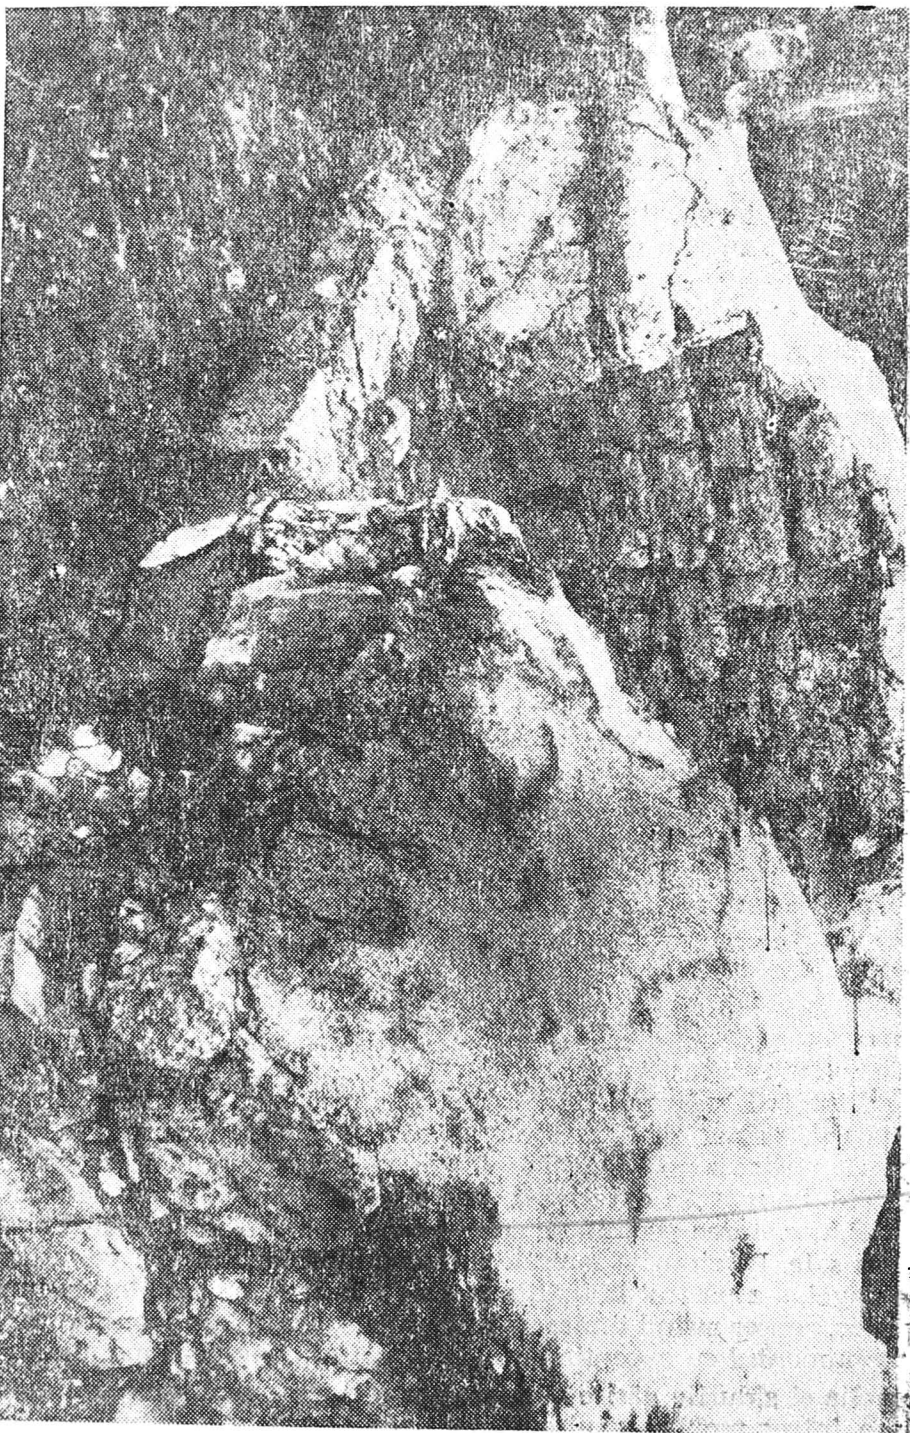
Fig. 26. — Biserica de piatră, intrarea în turnu:-clopotniță

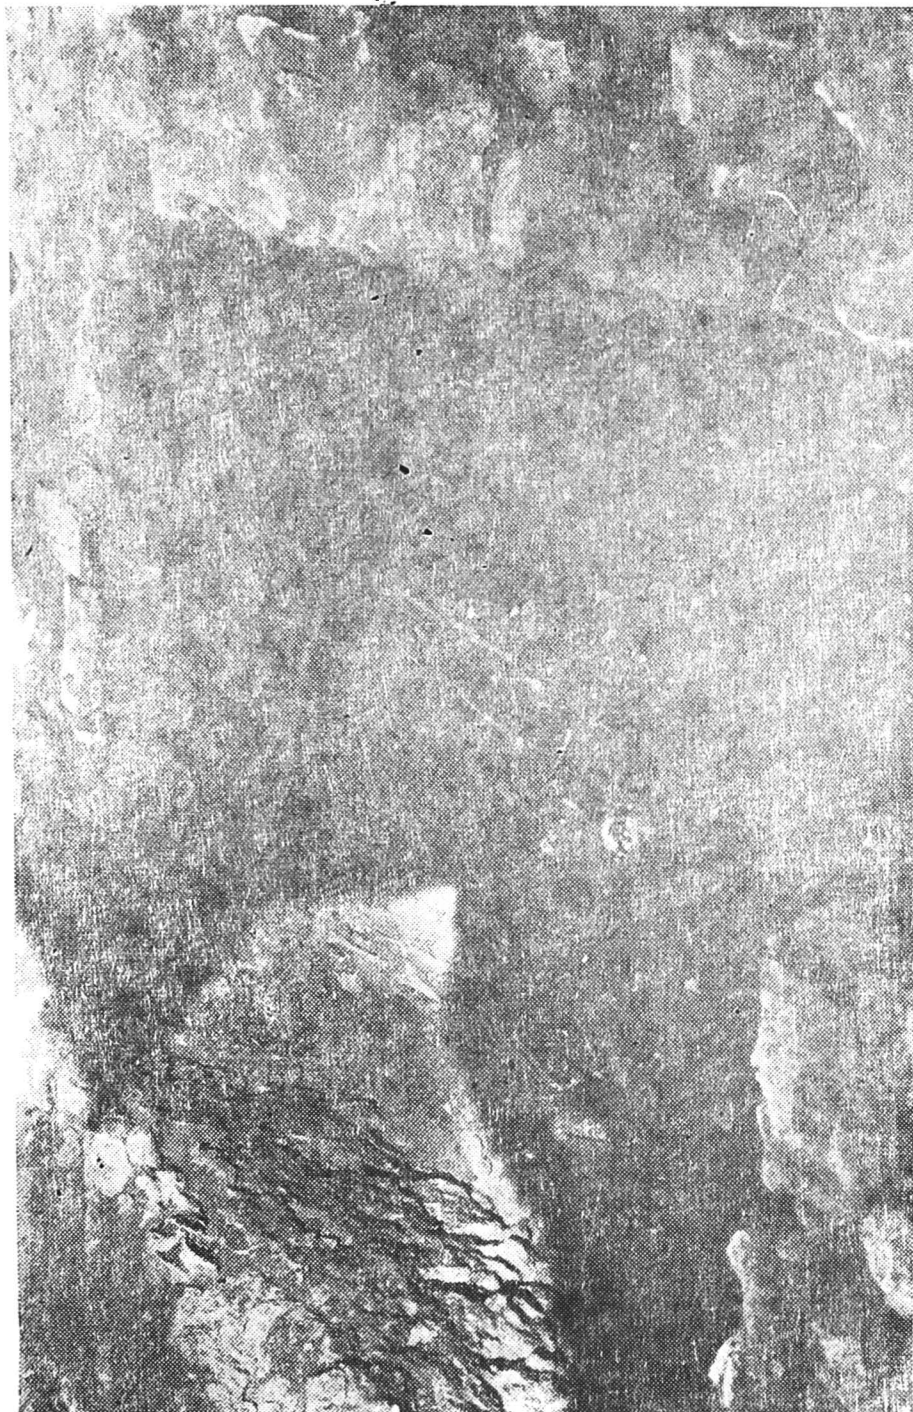
Fig. 27. — Biserica de piatră, mormintele din camera mortuară.

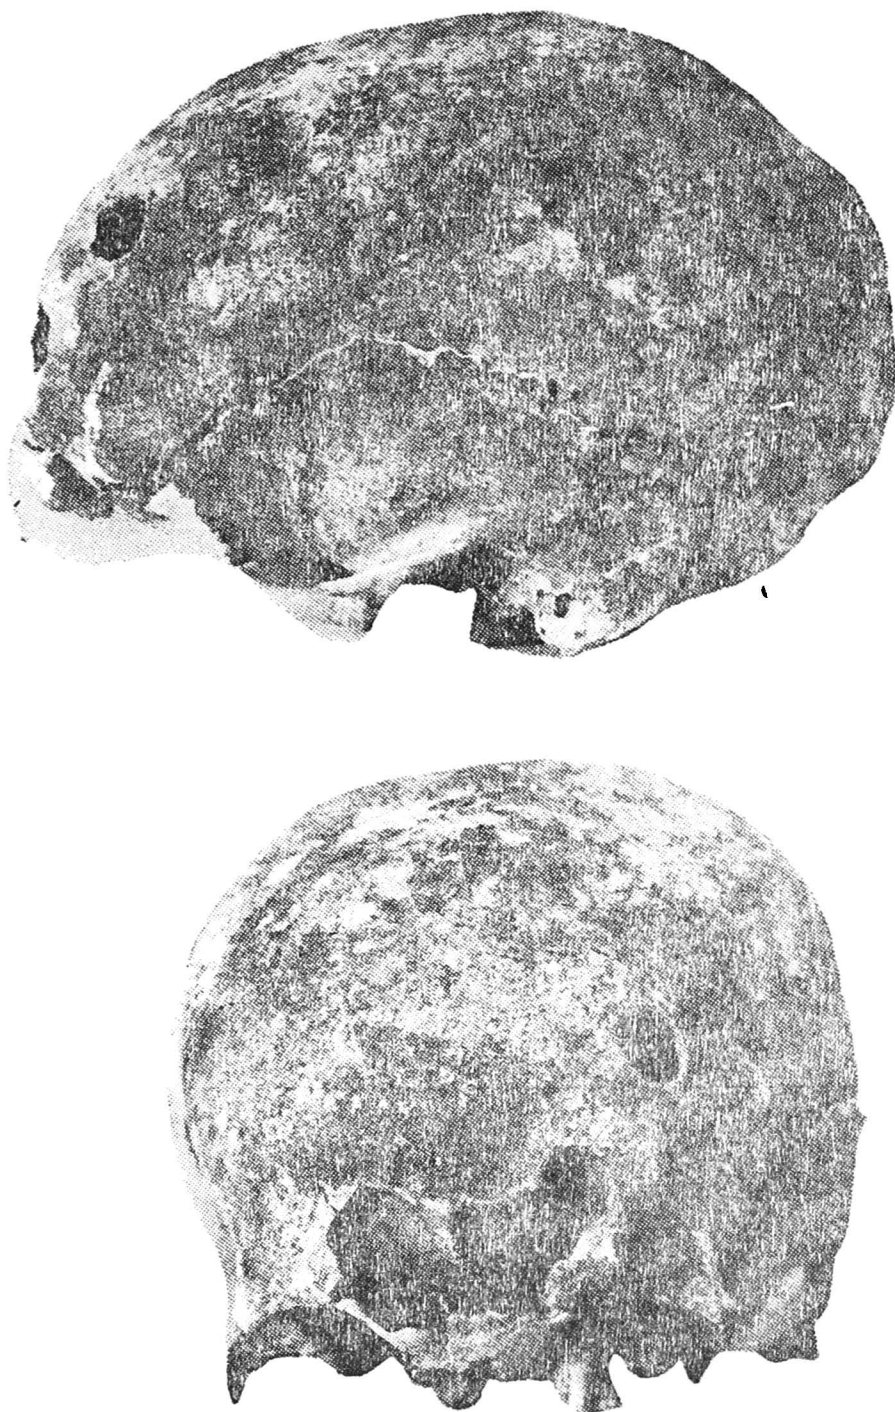
Fig. 29. — Cutia craniană cu trepanație (M. 31) din cimitir

de piatră, este exclusă. La demontarea ei a apărut, pe partea stîngă a tem-poralului, o gaură de trepanare.²⁹

Radiografia craniului față + ambele profile arată existența unei maladii hiperostoizante, foarte marcată, generalizate. Ampretele vaselor diploice foarte dilatate. Presupunere: gaură de trepanare cu scop terapeutic“. Exprimăm și pe această cale mulțumirile noastre pentru amabilitatea de care ne-am bucurat.

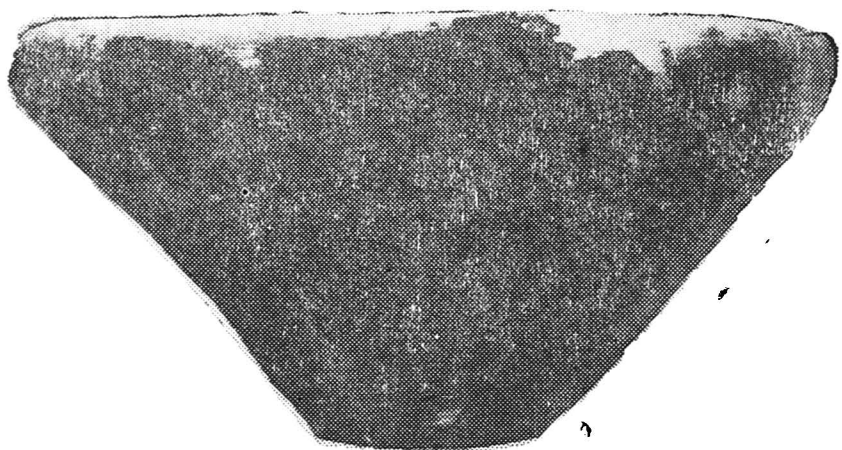
Fig. 31. — Castron hallstattian din sectorul „Mănăstire”.

stituit (fig. 31). De formă tronconică, cu fundul mai îngust decât gura, castronul are înălțimea de 25 cm., diametrul fundului de 13,5 cm. și al gurii de 51 cm. Marginile buzei, subțiate treptat, sînt răsfrînte spre interior. Pereții vasului, groși de 1 cm., au culoarea roșiatică în interior și neagră-cenu-

șie în exterior. Decorul este format dintr-un sector cu caneluri și alveole late, dispuse oblic și paralel pe întreaga parte superioară a suprafeței exterioare.

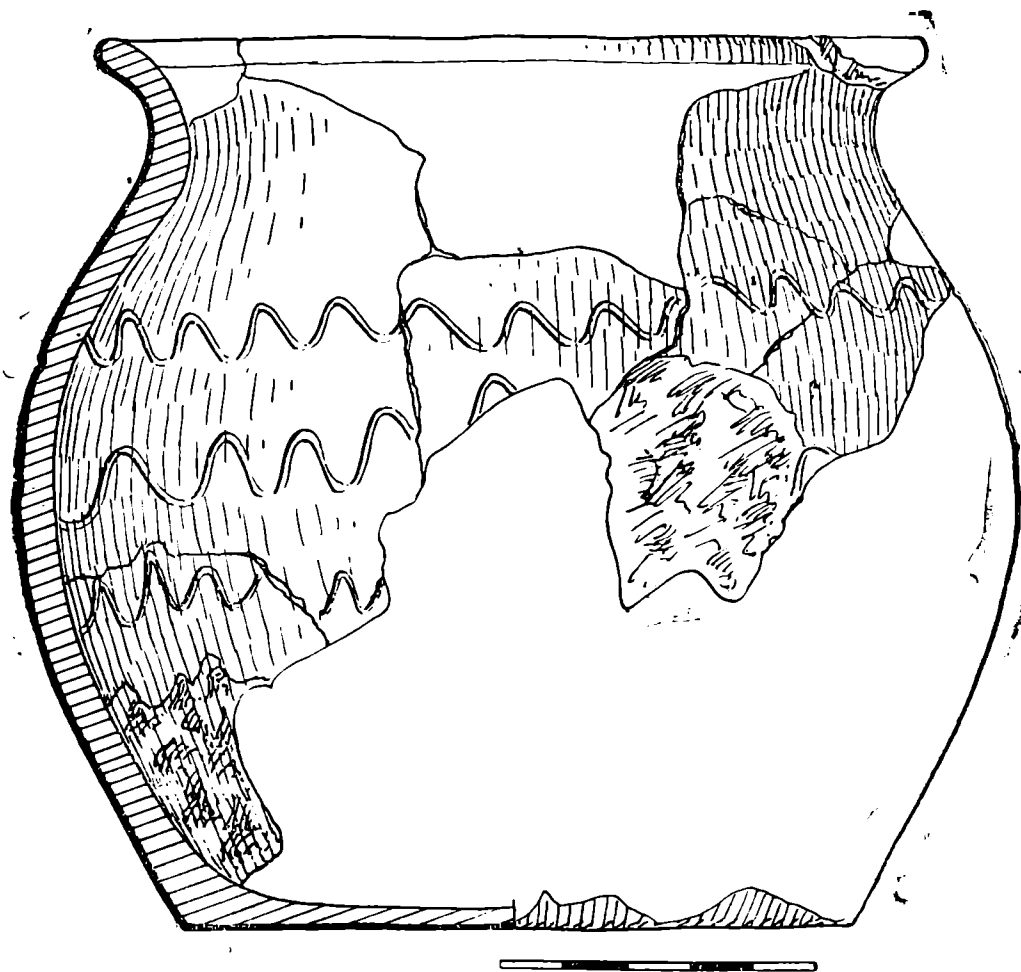
Fig. 32. — Oală-borcan din sectorul „Mănăstire”.

Din prima categorie, mai veche, fac parte, printre altele, fragmentele unei oale-borcan scunde și late, cu gura largă, lucrată dintr-o pastă de calitate foarte slabă, neomogenă, cu mult nisip ca degresant, modelată la roată și îndreptată în interior cu mîna (fig. 32). Oala este înaltă de 13,5 cm., are diametrul fundului de 12 cm. și al gurii de cca. 14,5 cm. Diametrul maxim al pîntecului oalei, aflat cam la jumătatea înălțimii sale, este de 16,3 cm. Arderea ei s-a produs într-un cuptor primitiv, care a dat pereților culoare roșietică, pe grosimea unui strat superficial, în timp ce miezul a rămas ne-gru-cenușiu. Buza oalei este scundă, subțiată treptat și răsfrîntă în afară.

Decorul este format din trei linii în val, trasate destul de regulat cu mănăstire relativ strânse, pe umăr, diametru maxim și sub pîntecele vasului. Partea de jos a suprafeței oalei este distrusă prin clivare și nu știm dacă pe ea nu se afla o a patra linie în val.

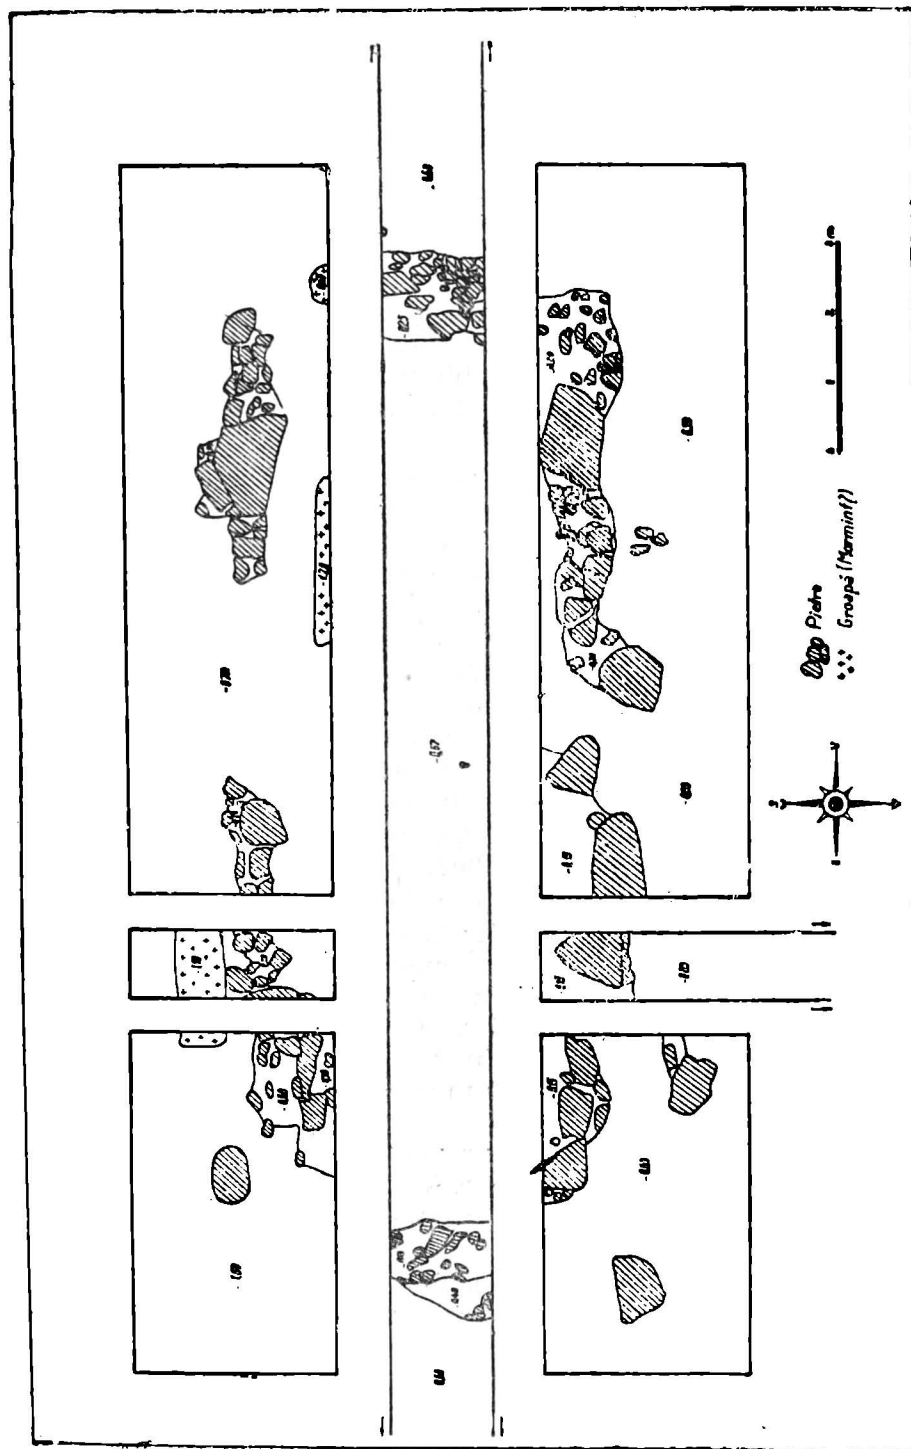
Fig. 35. — Planul săpăturilor din sectorul „Mănăstirea Ieudului”.
