SISTEMUL DEFENSIV AL DAVEI GETICE DE LA SATU NOU – VALEA LUI VOICU

Niculae CONOVICI, Mihai IRIMIA

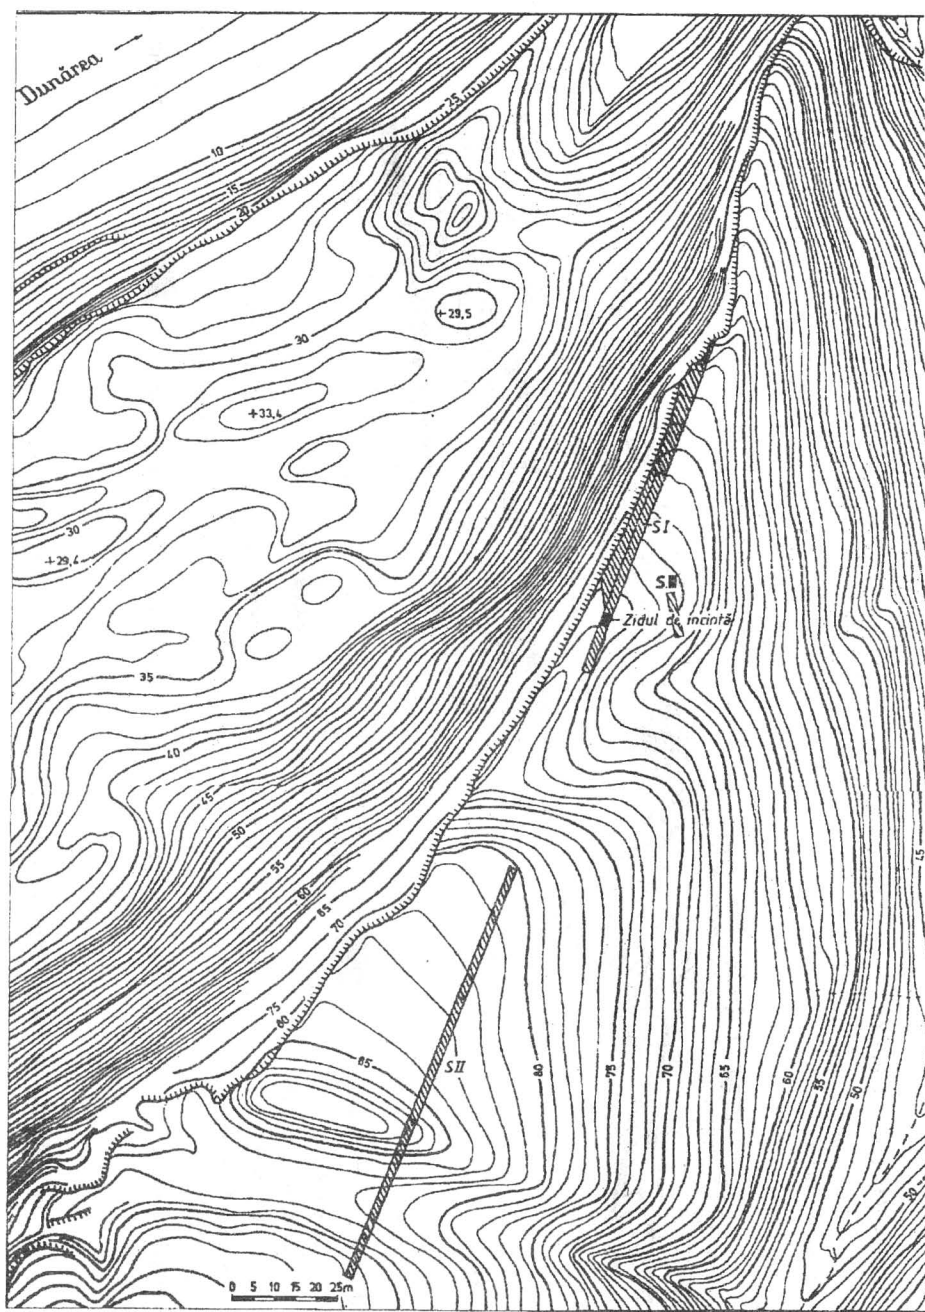
Figura 2. Așezarea getică fortificată de la Satu Nou - Valea lui Voicu.
Ridicare topografică cu poziția secțiunilor.

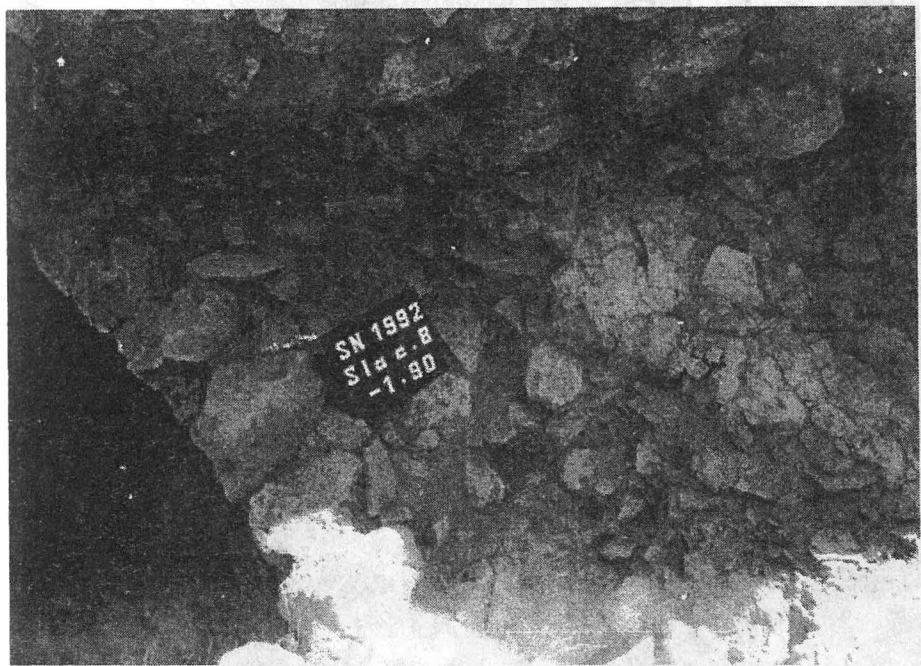
Figura 7. Secțiune prin zidul de incintă din Secțiunea I, la -1,90 m; se observă o zonă cu lut ars până la coacere (fotografie).

Zidul de incintă avea grosimea de 2,00 - 2,20 m. (Fig. 6-8). El era compus din două paramente din blocuri și lespezi mari de gresie, mai rar calcar, așezate în așa fel încât să formeze fețe relativ regulate și uniforme ca înălțime, asemenea unor asize. Diferențele de înălțime între pietre erau egalizate prin așezarea unor lespezi mai subțiri. Spațiile dintre lespezi erau lipite cu lut galben. Între paramente era așezat *emplectonul*, format din blocuri și bolovani de piatră mai mici, de asemenea lipite cu lut galben. La fiecare a doua asiză, *emplectonul* era întărit suplimentar prin ardere, în așa măsură încât uneori lutul dintre pietre căpăta consistența teracotei (fig. 7). Așadar, în umplutura zidului se întâlnesc straturi succesive de *emplecton*, arse și nearse.

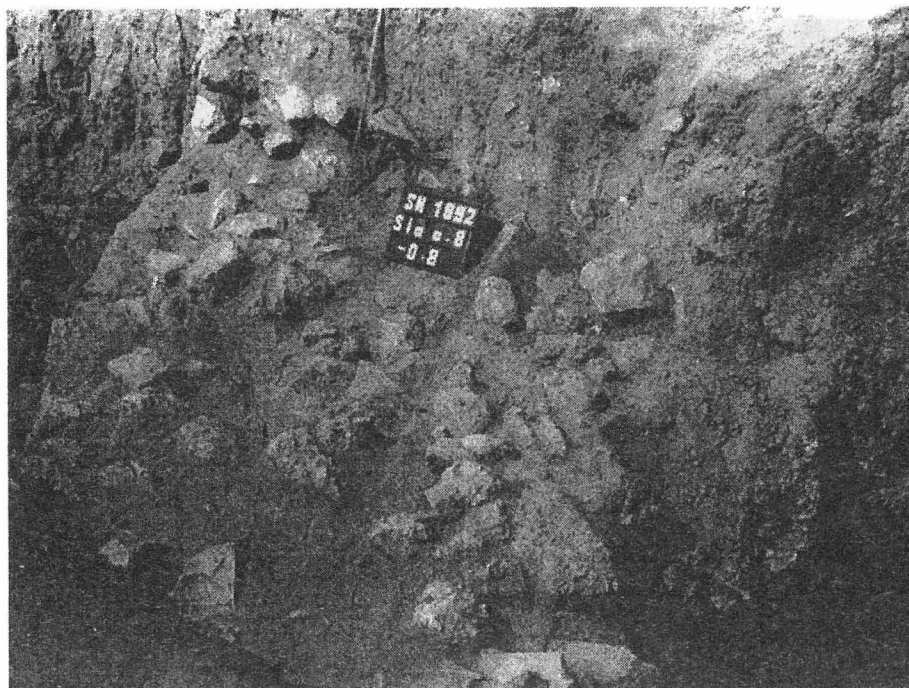
Figura 9. Secțiune prin zidul de incintă din Secțiunea I, la -0,80 m.
- structura zidului din sec. I a. Chr. (fotografie).

suprapunea zidul anterior, se păstra pe o înălțime de 1,20-1,30 m și era acoperit doar de solul vegetal. El era mult înclinat spre interiorul așezării, probabil din cauza cedării terenului sau a unor cutremure. La construcția lui au fost folosiți îndeosebi bolovani de calcar și sfărâmături de gresie, de mărimi diferite, dispuși în straturi succesive și lipite cu lut galben bătut. Se observă totuși grija pentru regularitatea zidului: între bolovanii mari s-au pus și pietre mai mici, pentru uniformizare. (Fig. 9).

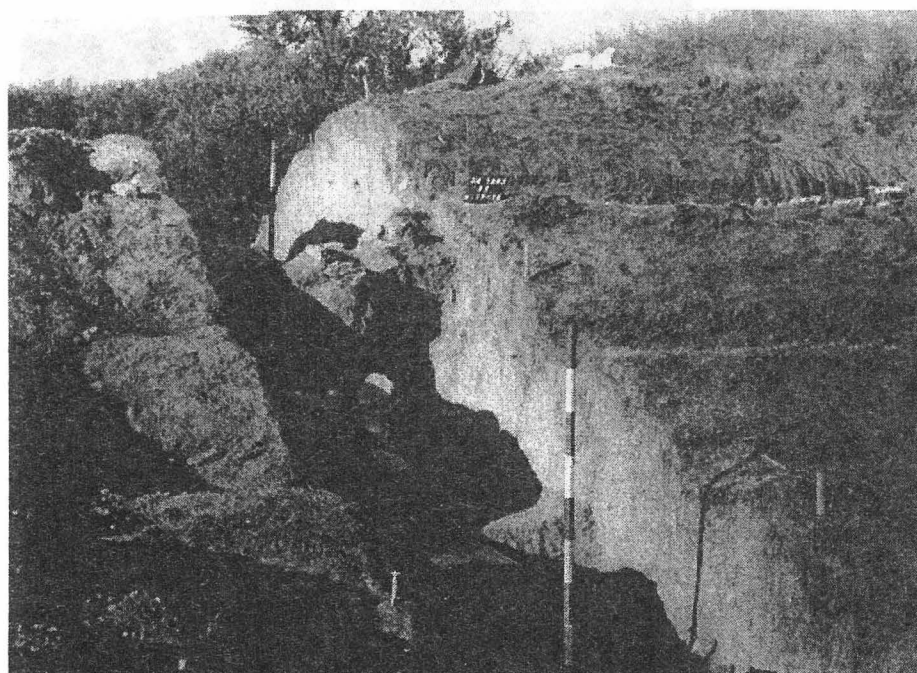
Figura 10. Secțiune prin valul de apărare de pe platoul de sud; se observă pietrele
ajunse în umplutura valului prin scurgerea lui de pe panta de nord (fotografie).

Valul de apărare a fost construit prin depunerea unor straturi succesive de lut galben alternate cu straturi de pământ amestecat brun și galben. În jumătatea de nord a valului, umplutura are un aspect cenușos gălbui. Aici au fost descoperite cele mai multe fragmente ceramice, oase de animale precum și o mare cantitate de pietre de dimensiuni variabile. (Fig. 10). Depunerea aceasta ar putea aparține unui moment ulterior și ea continuă nemijlocit în stratul de locuire getic de pe terasa de sud. Pe aproape tot traseul S. II spre nord au fost găsiți bolovani de calcar și lespezi de gresie, uneori de dimensiuni foarte mari. Ei se aflau aici în poziție secundară, dislocați în mod evident din zona valului de apărare. O mare cantitate de piatră a apărut de asemenea și în umplutura șanțului de apărare, mai ales către bază. O parte din aceste pietre, atât din șanț cât și din zona locuită, purtau urme de arsură.
