## FUNDAȚIILE UNOR CASE BUCUREȘTENE DIN SECOLELE XIX–XX, IDENTIFICATE ÎN URMA UNOR CERCETĂRI ARHEOLOGICE PREVENTIVE

THE FOUNDATIONS OF CERTAIN BUCHAREST HOUSES FROM THE 19<sup>TH</sup>–20<sup>TH</sup> CENTURIES, UNCOVERED BY PREVENTIVE ARCHAEOLOGICAL RESEARCH

The preventive archaeological excavation undertaken on the site General Constantin Budișteanu Street, no. 7, in Bucharest, from June, 29 to July, 22, 2015, revealed the vestiges of two houses with basement and brick foundations, dating from the 19<sup>th</sup>–20<sup>th</sup> centuries. On the same time, the archaeological excavation of the site confirmed the earlier habitation of the site.

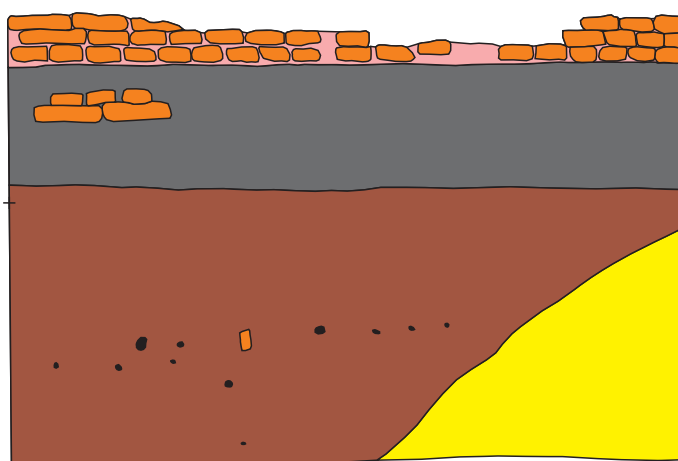
2

Stratigrafia generală a zonei este prezentată în ordine inversă, a depunerilor sedimentare, pornindu-se de la stratul superior către bază. Cu anumite excepții, generate de perturbările datorate permanentei intervenții antropice, stratigrafia generală (**PI. V**) se prezintă astfel:

– 0–0,50 m nivel de dărâmtură/nivelare cu resturi de materiale de construcție, beton, fier beton, asfalt;

– 0,50–0,80 m nivel surprins al elevației zidurilor, nivel de călcare istoric;

– 0,80–1,20/1,80 m nivel de construcție a fundațiilor, pământ galben nisipos;

– 1,20–2,30 m nivel de pământ cenușiu cu materiale ceramice atipice și osteologice;

– 2,30–2,40 m nivel de pământ galben, compact, fără material arheologic, steril din punct de vedere arheologic. Pe alocuri culoarea acestuia este brun negricioasă cu o consistență lutoasă.

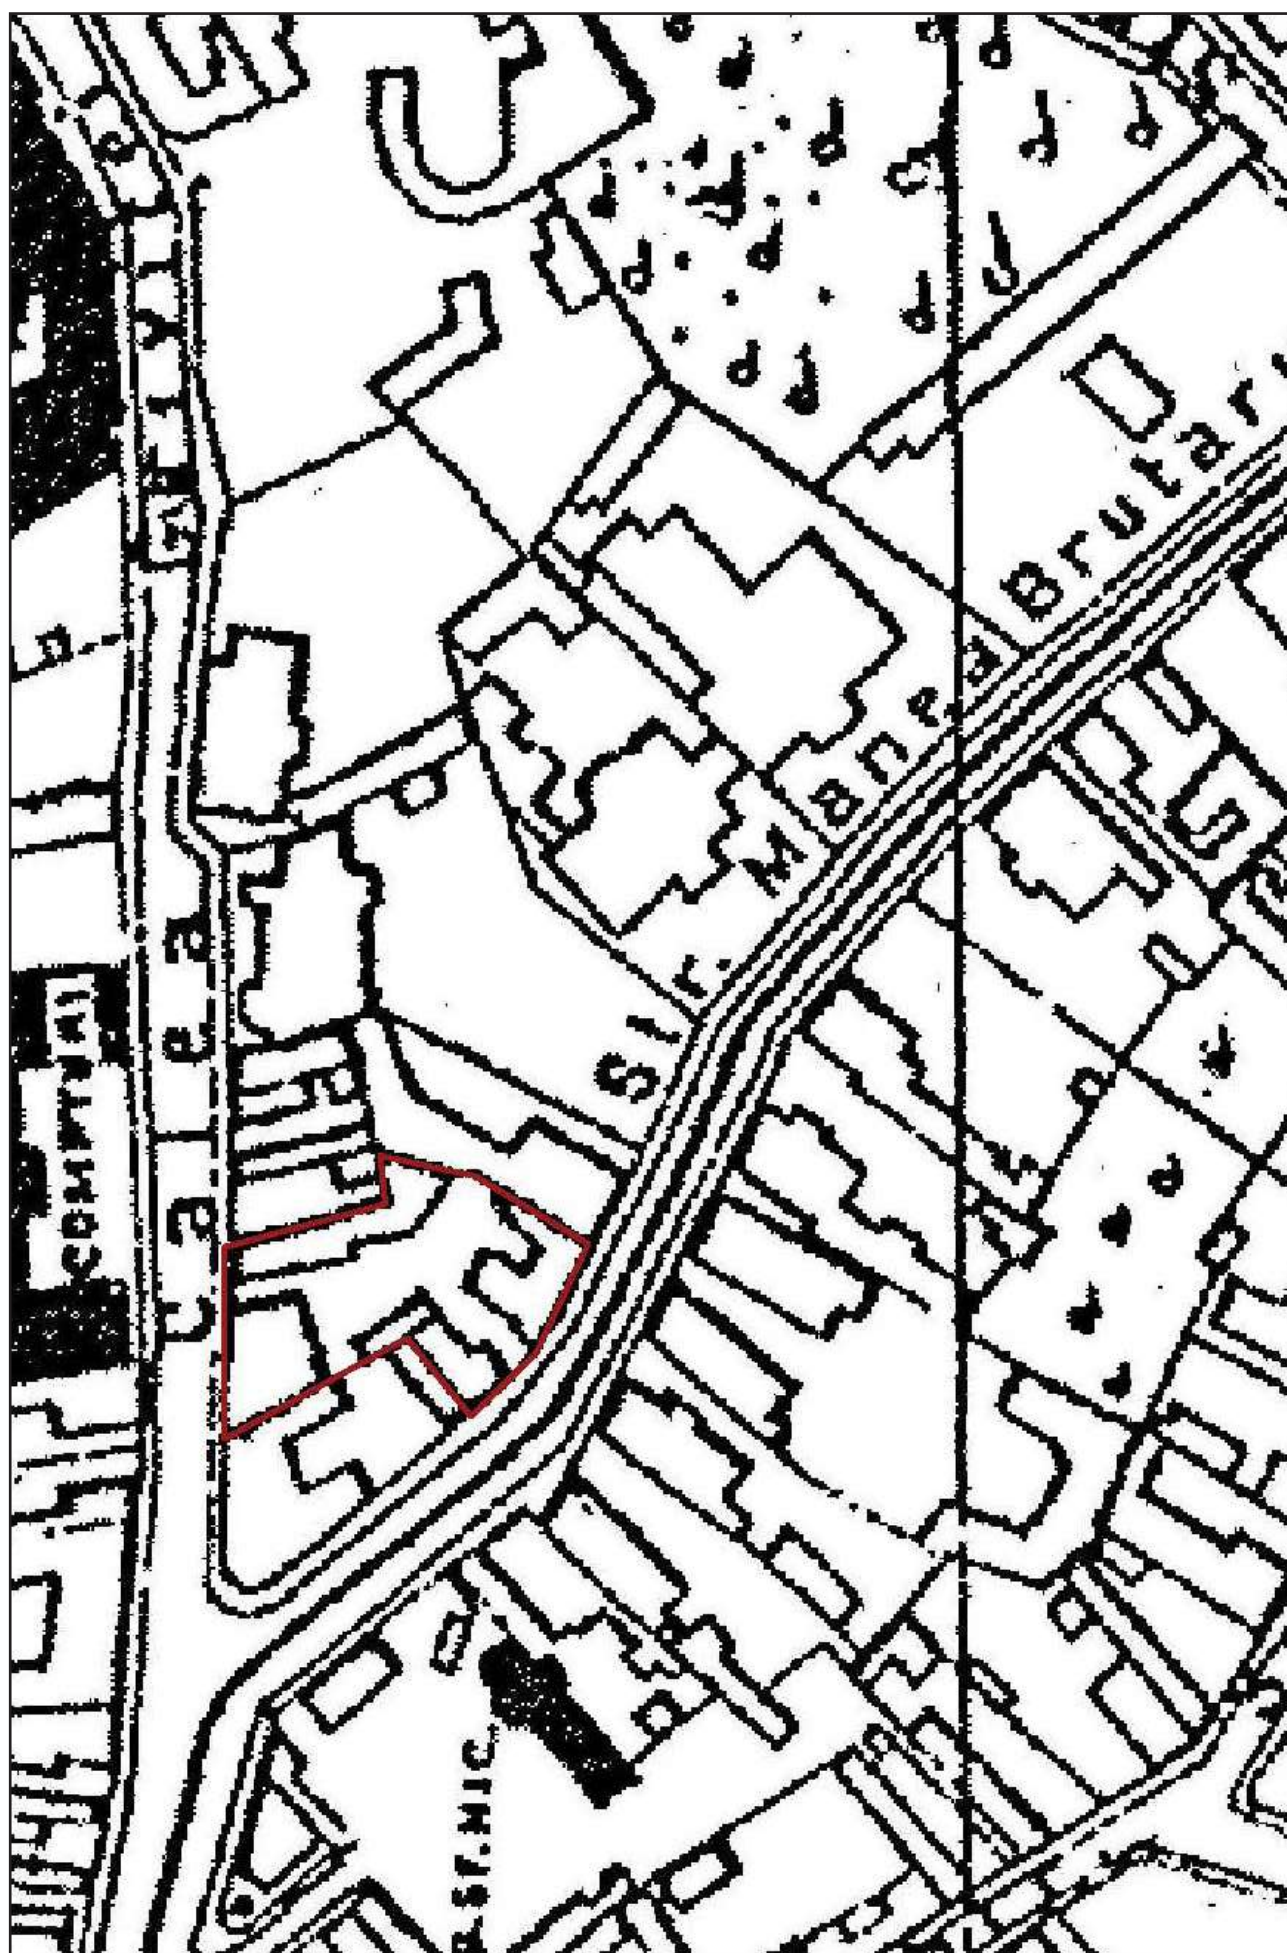
PL. XIX

Prima reprezentare a clădirilor descoperite pe sit apare în planul din anul 1895 redactat de Institutul Geografic al Armatei<sup>26</sup> (**Pl. XIX**). Clădirile au o formă similară cu cea din teren, planurile oferind câteva informații ce pot clarifica situația existentă la momentul săpăturilor arheologice.

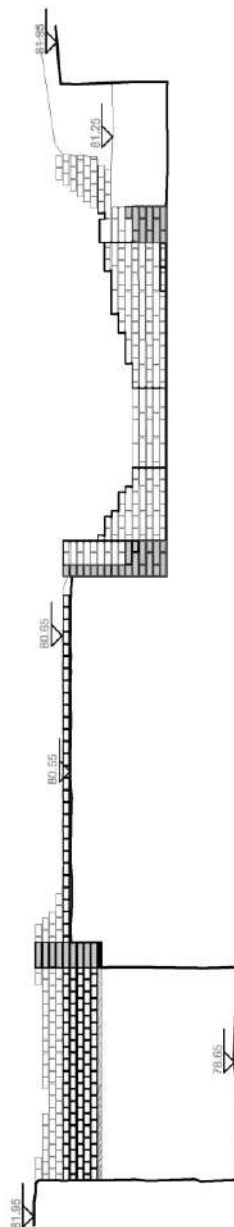
Sectiune A-A

**Pl. XXI.** Aerofotografia din 1927. Conturul caselor este recunoscutibil.  
**Pl. XXII.** Releveul ruinelor descoperite în sit. Plan  
**Pl. XXIII.** Secțiune A-A

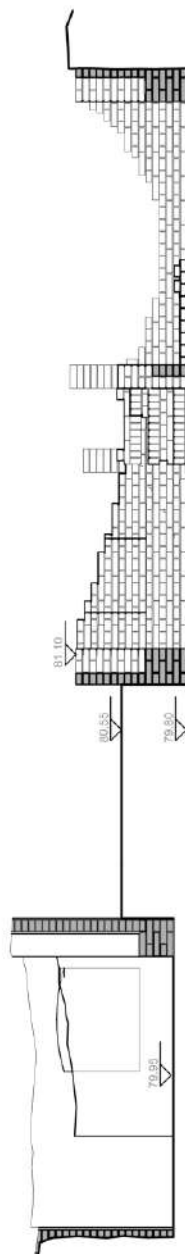
Sectiune B-B

**Pl. XXIV.** Secțiune B-B  
**Pl. XXV.** Secțiune C-C  
**Pl. XXVI.** CASELE 1 și 2. **1–5.** Detalii

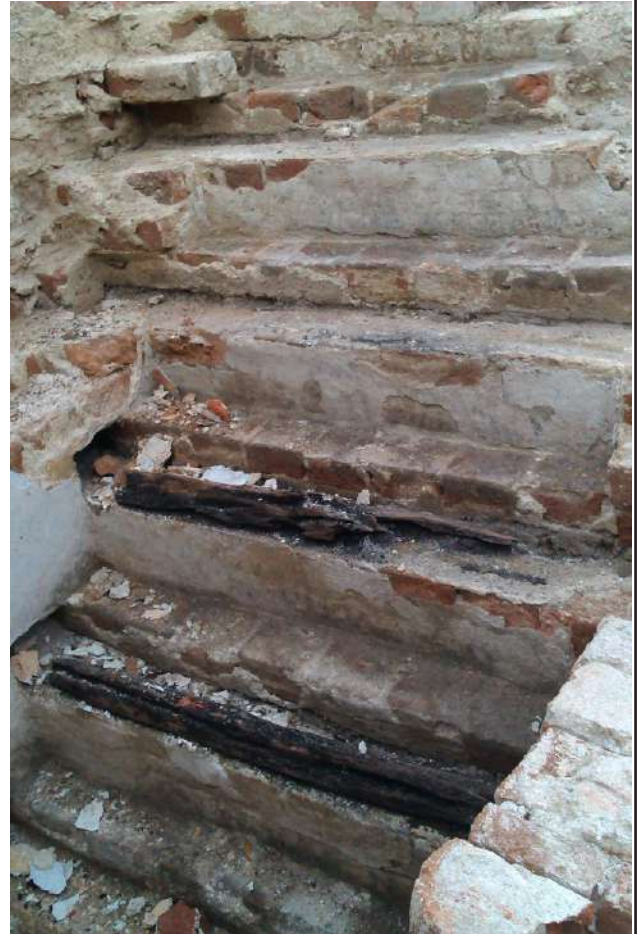
2

**CASA 2** are la subsol două camere de dimensiuni similare, prima de  $3,00 \times 3,50$  m, iar a doua de  $3,00 \times 3,80$  m, dispuse în anfiladă. Pivnițele se accesau pe o scară cu treptele din cărămidă așezată orizontal cu latura scurtă perpendicular pe muchia treptei și dulapi de lemn ce acționau ca tiranți pentru cei doi pereți laterali ai scării, așezați pe muchie. O parte din acești dulapi s-a păstrat până astăzi, dar este evident că aceștia erau dispuși pe fiecare treaptă spre subsol, așa cum

sugerează locașurile rămase după putrezirea lor (**Pl. XXVI/2**). Parapetul scării păstrează grosimea zidului exterior din care provine, dar are un mic ornament, având cărămizile de colț teșite într-o formă de arc de cerc (**Pl. XXVI/3**).
