BĂILE ROMANE DE LA CAPIDAVA.
RAPORT DE CERCETARE ARHEOLOGICĂ PREVENTIVĂ¹

Ioan C. Opreș, Alexandru Rațiu, Tiberiu Potârniche

Abstract (Roman Baths from Capidava. Preventive archaeological excavation report)

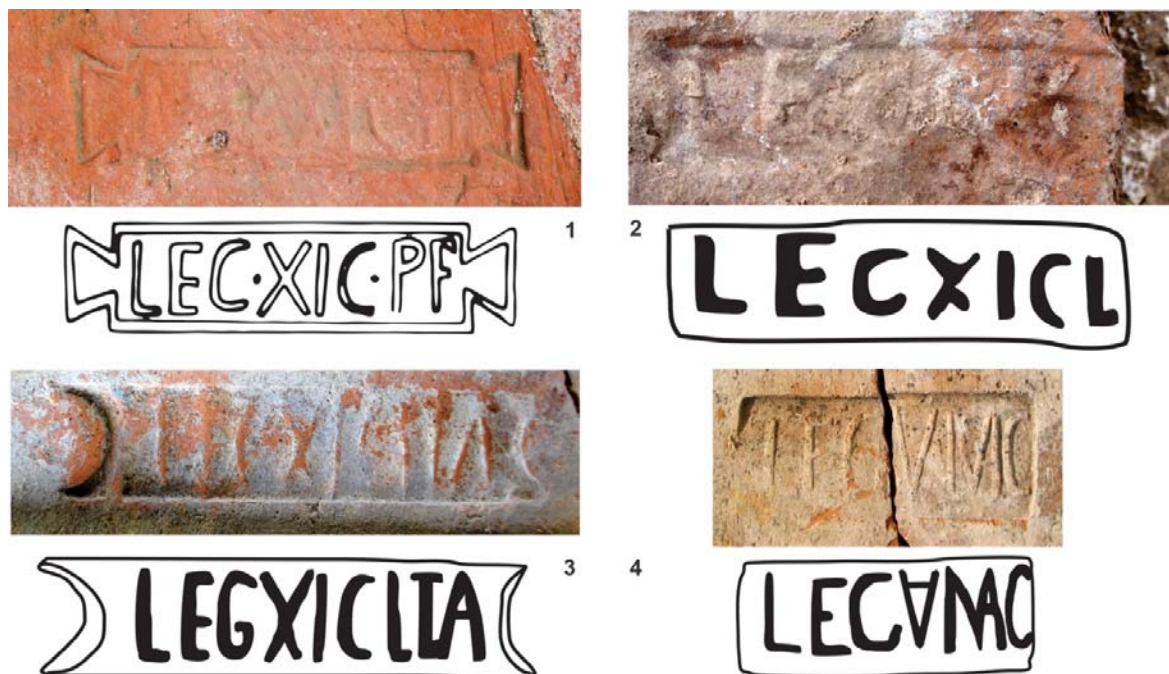
Figura 3. Șampile tegulare descoperite în clădirea băilor în cursul anului 2017

Cheia de datare a edificiului se găsește la șampilele pe cărămizi ale *Legio XI Claudia*, cele trei tipuri distincte de șampile dovedind trei momente diferite în timp. Cel mai vechi tip de șampilă este întâlnit în zonele controlate de această legiune la nordul și la sudul fluviului în vremea lui Traian, în castele de la Romula, Buridava, Voinești, Drajna de Sus, Târgșor și Pietroasele la nordul Dunării, respectiv la Oescus, Novae, Sexaginta Prista, Durostorum și Capidava pe malul drept; Madara este un caz aberant, pentru că aceste șampile sunt înregistrate departe de limes, la aproape 100 km sud de Durostorum, lângă Marcianopolis. Șampila LEG XI CPF - *Leg(ionis) XI C(laudiae) P(iae) F(idelis)* - este caracteristică pentru domnia împăratului Traian și poate pentru primii ani ai domniei lui Hadrian⁶ (Figura 3/1).

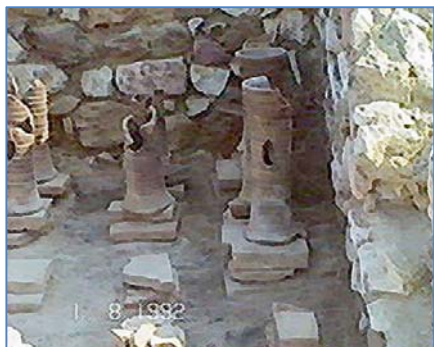
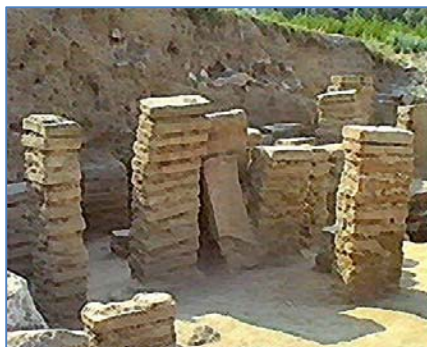
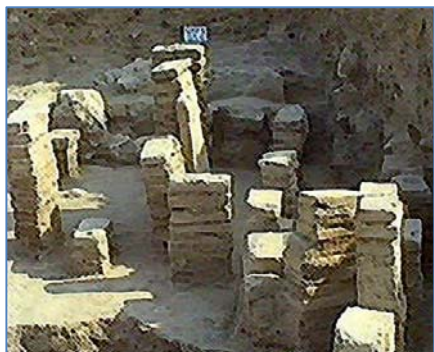
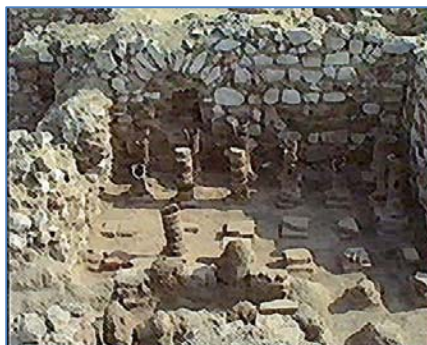
Figura 5. Capturi de pe o înregistrare video făcută de Valeriu Maxim în anul 1992. Imagini procesate pentru corectarea aspectului grafic.

Sunt ilustrate situații arheologice care nu au mai putut fi complet documentate în campania anului 2017.

1: Camera C2, colțul de NE; 2-3: Bazinul B2, latura de est; 4: Camera C2, fotografie de ansamblu.

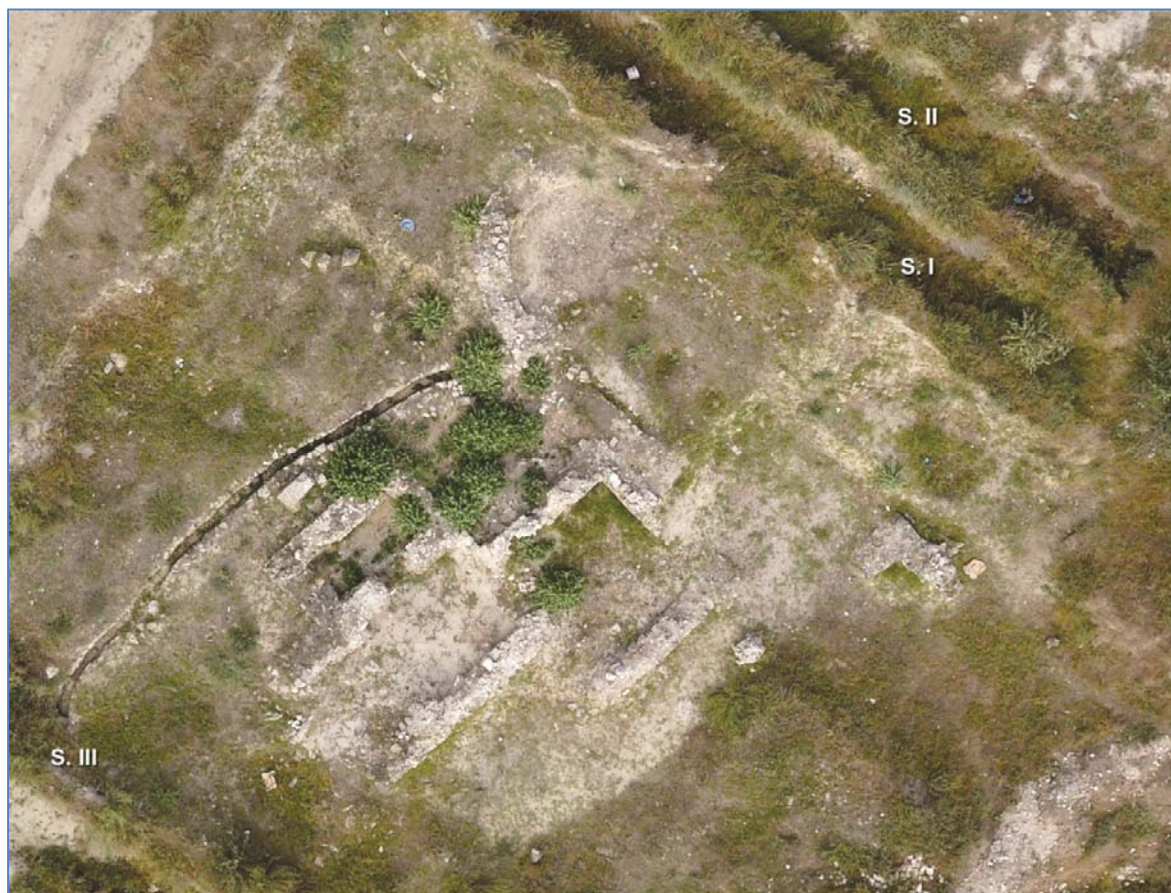
Figura 6. Băile de la Capidava, stadiul situației din anul 2017, înainte de reînceperea săpăturilor.

Fotografie verticală din dronă, orientare NE. Sunt indicate secțiunile din 2005.

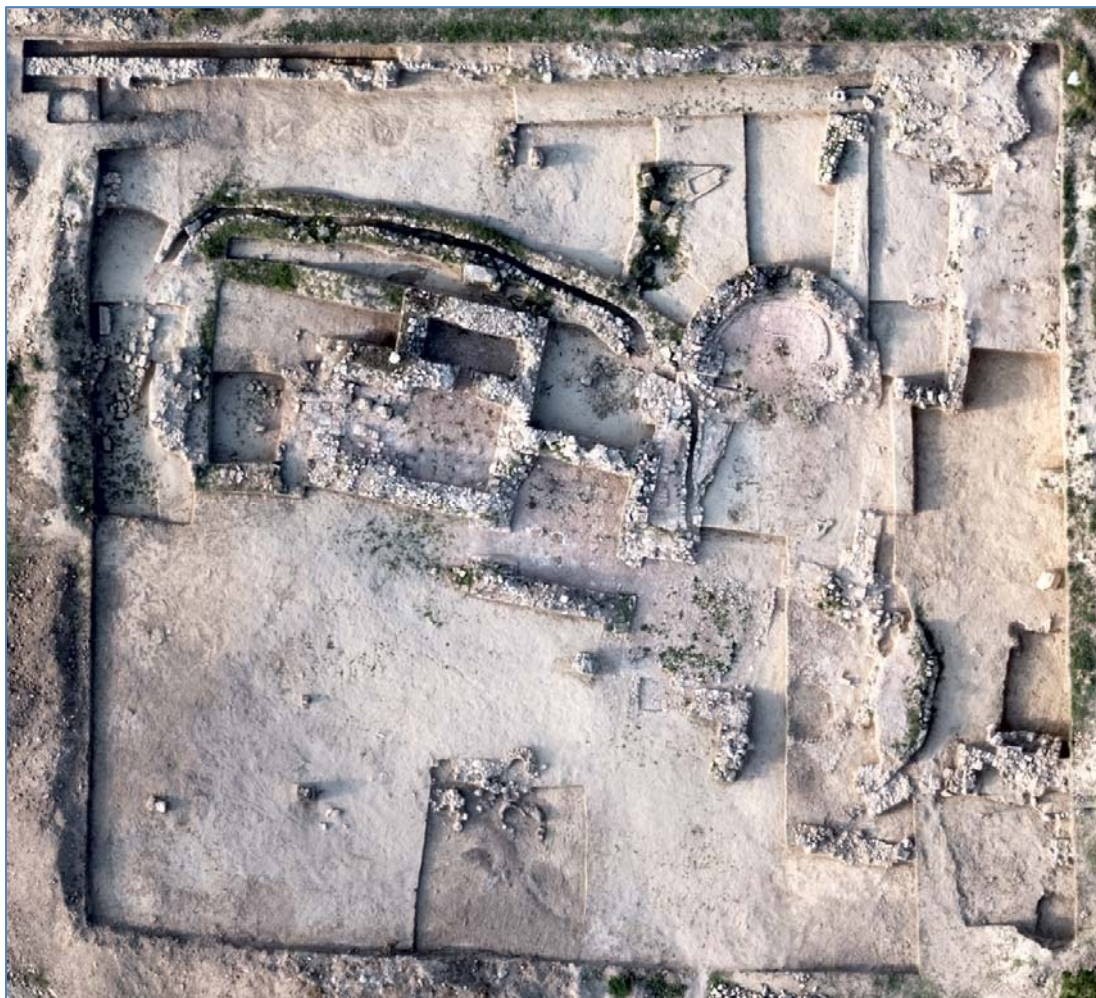
Figura 7. Ortofotoplan al băilor de la Capidava, la încheierea campaniei din 2017.

Camera A. Prima cameră, în ordinea circuitului de îmbăiere, este, totodată, cea mai precar conservată (vezi Figurile 7-8). Aceasta a servit ca *apodyterium* sau mai degrabă *vestibulum* și este situată în extremitatea estică a edificiului în vecinătatea bazinului B1, bazinul mare de apă rece și spre absida acestuia. Din *apodyterium* / *vestibulum* nu s-a mai păstrat aproape nimic, cu excepția unor părți din cei doi pereți, de nord și de sud. Pardoseala nu este păstrată, la fel ca tot restul camerei, distrusă de terasările din perioadele istorice ulterioare, iar în ultima fază de suprapunerea edificiului de către necropola medio-bizantină.

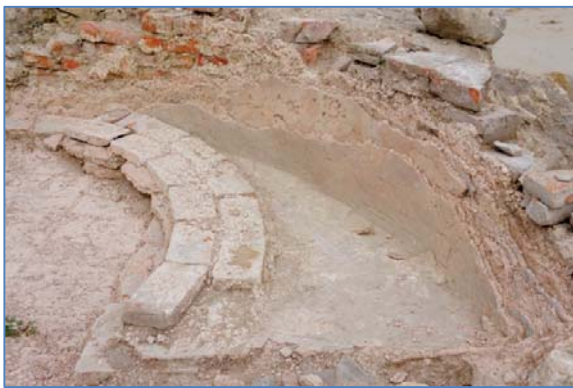
Figura 9. Straturile succesive de tencuială hidrofugă de pe peretele din interiorul absidei

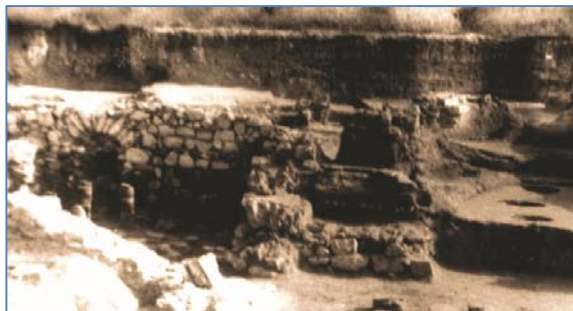
Figura 12. Fotografii din 1992 pentru trecerea cu arcadă dinspre camera C2 spre C5.

Camera C 2. Spațiul interior al acestei încăperi măsoară 3,20 m (limita cu încăperea numerotată de noi C 5), respectiv 3.80 m pe latura dinspre C 1. Cu aceasta din urmă comunică printr-o întrerupere în zidul despărțitor. În fotografiile păstrate în arhiva șantierului (R. Florescu) se poate observa existența unei arcade între camerele C 2 și C 5 (fotografia e făcută din C 2). Arcada permitea circulația aerului cald dinspre C 2 spre C 5, fiind realizată din cărămidă la exterior și un rând de piatră (cel puțin așa se poate observa în capturile de imagine din august 1992 și din fotografiile arhivei R. Florescu, vezi Figura 12).

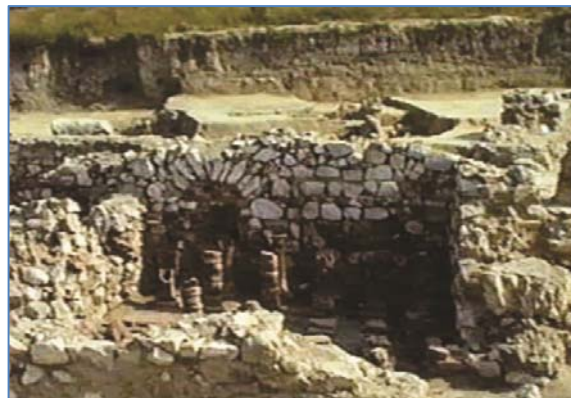
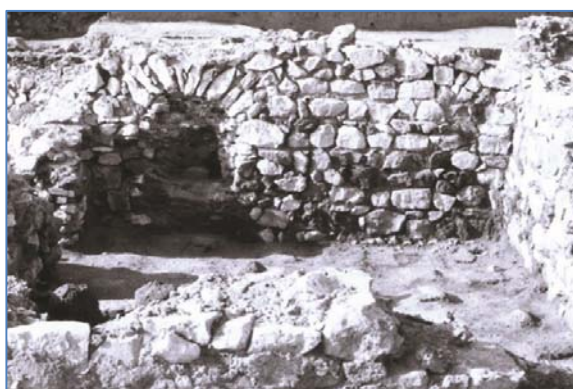
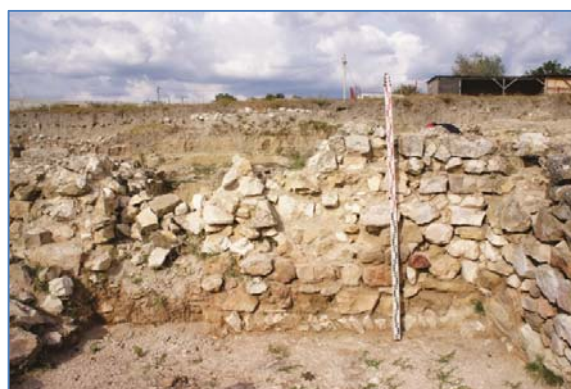
Figura 13. Fotografii pentru trecerea cu arcadă dinspre camera C2 spre C5; stânga: foto A. Sion - din faza de după scoaterea suspensurii, anii 1990; dreapta: 2017, pasajul blocat dintre încăperile C2 și C5. În partea dreaptă, lângă stadiu/jalon, se observă două asize din elevația clădirii, singurele păstrate pentru zona încălzită

Actualmente este prăbușită, dar apare și mutată (arc de cărămidă cu zidărie de mortar lipită de piatră) în afara edificiului termal (Figura 13). Această comunicare sub nivelul de călcare antic a fost (posibil?) blocată în faza a doua de funcționare a termelor. Aceeași observație poate fi făcută și privitor la trecerea între camerele C3 și C2, pentru că fotografiile de la începutul anilor 1990 păstrează urma arcadei care permite circulația aerului cald între acestea (Figura 14).

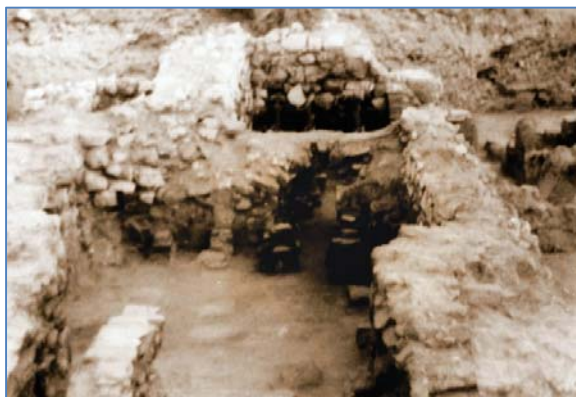
Figura 14. Fotografie din campania 1993.

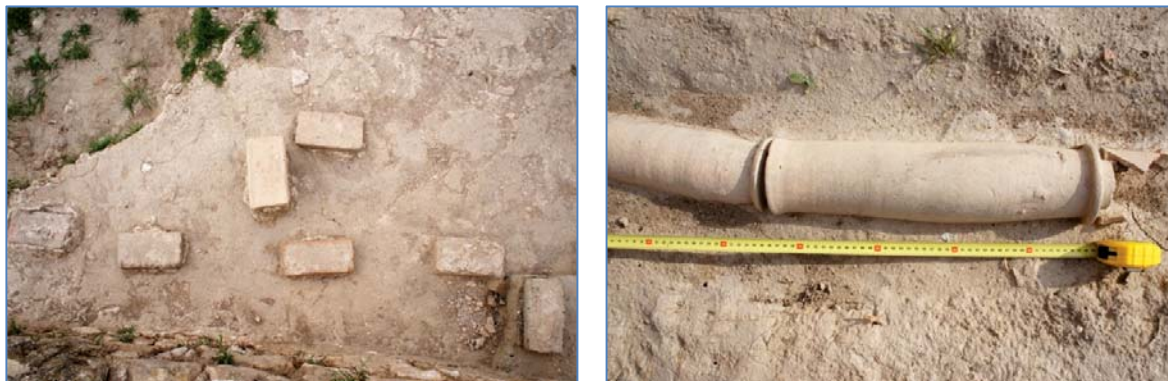
Figura 16. Fotografii din campania anului 2017.

- 1: Ultimele pile din sistemul de hypocaust păstrate in situ în B2 (vezi și Figura 4/1);
2: tuburi ceramice ale aducțiunii de apă.

Aducțiunea de apă. La cca 7,85 m față de colțul de E al suprafeței cercetate, înspre Dunăre, a putut fi observată aducția de apă care alimenta ansamblul termal, pe direcția bazinului B1 (revedi Figura 8). Adâncimea la care tuburile au apărut în stratul de loess galben este de cca 1,50 m față de actualul nivel de călcare. Tuburile din care a fost realizată aducția sunt specifice pentru parcurgerea unei zone cu diferență de nivel și dispun de un sistem de mufă anticoltmatore (Figura 16/2). Dimensiunile tuburilor sunt de 43,5 cm (din care mufa măsoară 3 cm), iar diametrul variază de la 8 la 10 cm, dat fiind faptul că tuburile nu au o formă perfect cilindrică, ci sunt îngustate spre capete. Un număr de 4 asemenea tuburi în conexiune a putut fi surprins arheologic în 2017, fiind o premieră absolută. Această situație din teren nu rezolvă decât parțial problema aducției cu apă pentru terme, dar reprezintă măcar un început și o direcție pentru căutarea sursei de apă și verificării aducției, pe curbe de nivel, înspre est.

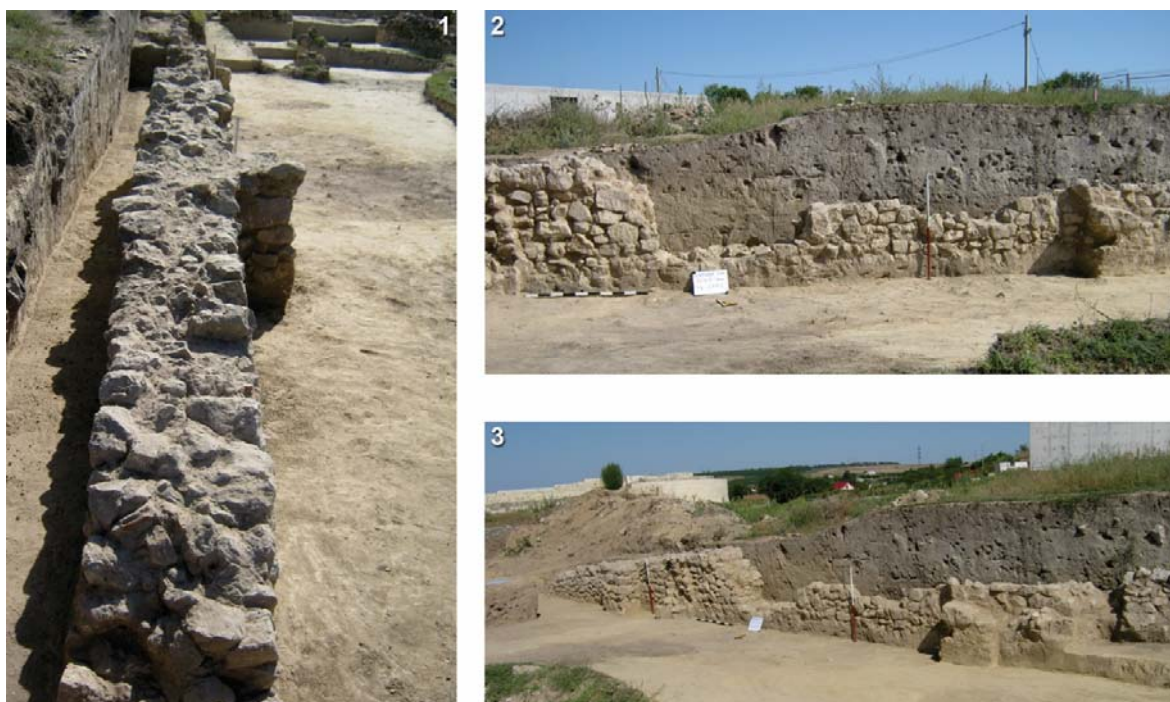
Figura 17. Zidul perimetral al Clădirii G

Clădirea G. La limita de nord a suprafeței cercetate în 2017 a apărut un zid din piatră legată cu pământ, de o lungime considerabilă (notat Clădirea G). Acesta a fost surprins pe 12,30 m lungime, având o lățime de 0,60 m; el dispune de un sistem de contraforți pentru stabilizare înspre Dunăre (la exteriorul spațiului amenajat). Zidul se păstrează pe o înălțime maximă de 7 asize în partea sa dinspre N, ceea ce înseamnă cca 0,80 m, această situație fiind de remarcă pentru o porțiune de cca 6,70 m. Înspre est el continuă până spre capătul la care a fost înregistrat pe o înălțime de cca. 3-4 asize (Figura 17). Configurația terenului (loess-ul galben în care a fost practică săpătura, un nivel monoton în care este aproape imposibil de

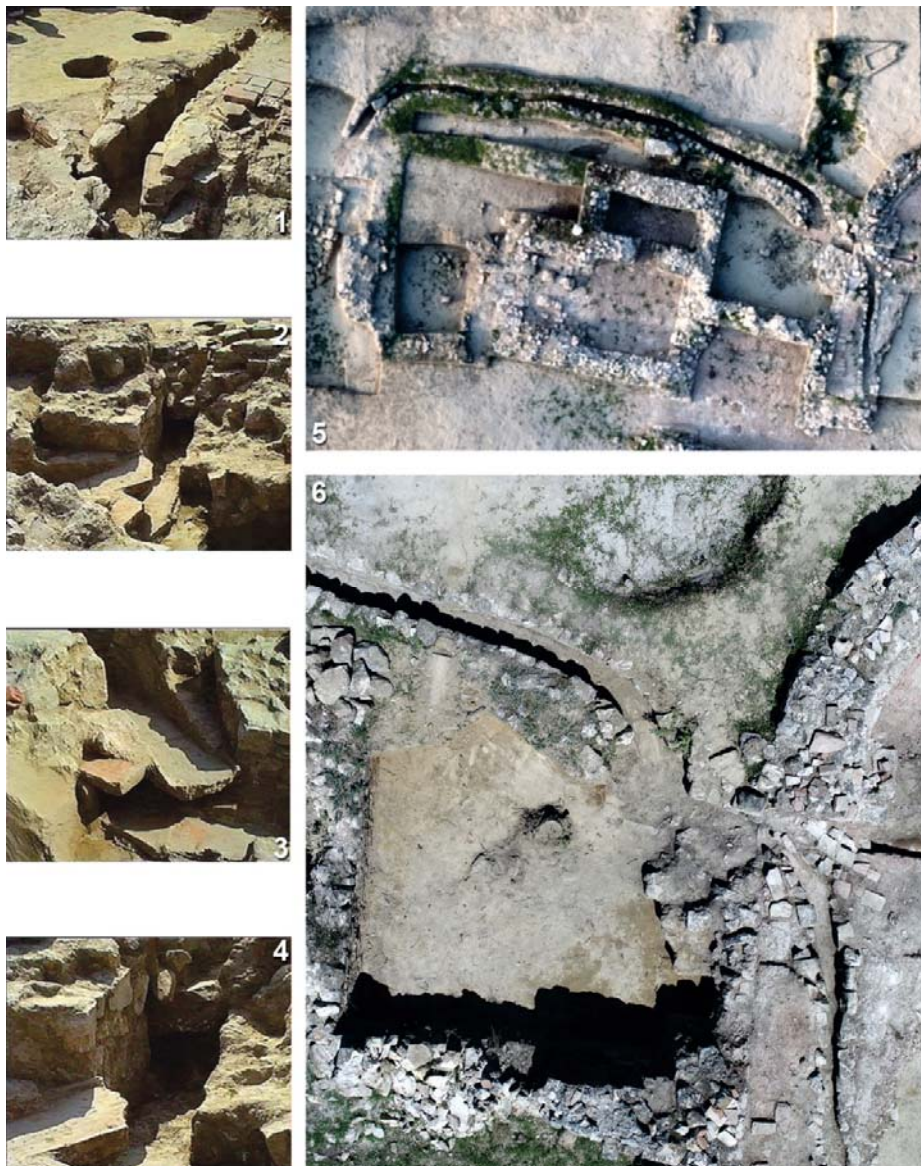
*Figura 18.
Canalul de
evacuare a apei.*

*1-4 – capturi foto
din 1992;*

*5 – detaliu cu
canalul de scurgere
de pe
ortofotoplanul din
2017;*

*6 – fotografie
verticală cu zona
de ieșire (estică) a
canalului din
clădirea băilor*

Canalul de evacuare. Partea cea mai vizibilă a acestuia (respectiv refacerea din sec. III p.Chr., în vremea Severilor) se găsește la N-NE de edificiul termal și este foarte ușor de urmărit pe 17,8 m (cu urme până la o distanță de 22 m, unde am putut observa o limită a deversării apelor uzate). Canalul era acoperit cu dale de piatră și urma o pantă lină, în ultima parte cotind pronunțat, aproape la 90°, pe lângă limita spațiului de alimentare al *praefurnium*-ului C 3 (Figura 18).
