## **CERCETĂRILE ARHEOLOGICE EFECTUATE LA BISERICA „SFINȚII ARHANGHELI MIHAIL ȘI GAVRIL“ SAT STROIEȘTI, COM. TODIREȘTI, JUD. IAȘI**

**VOICA MARIA PUȘCAȘU  
ELENA GHERMAN**

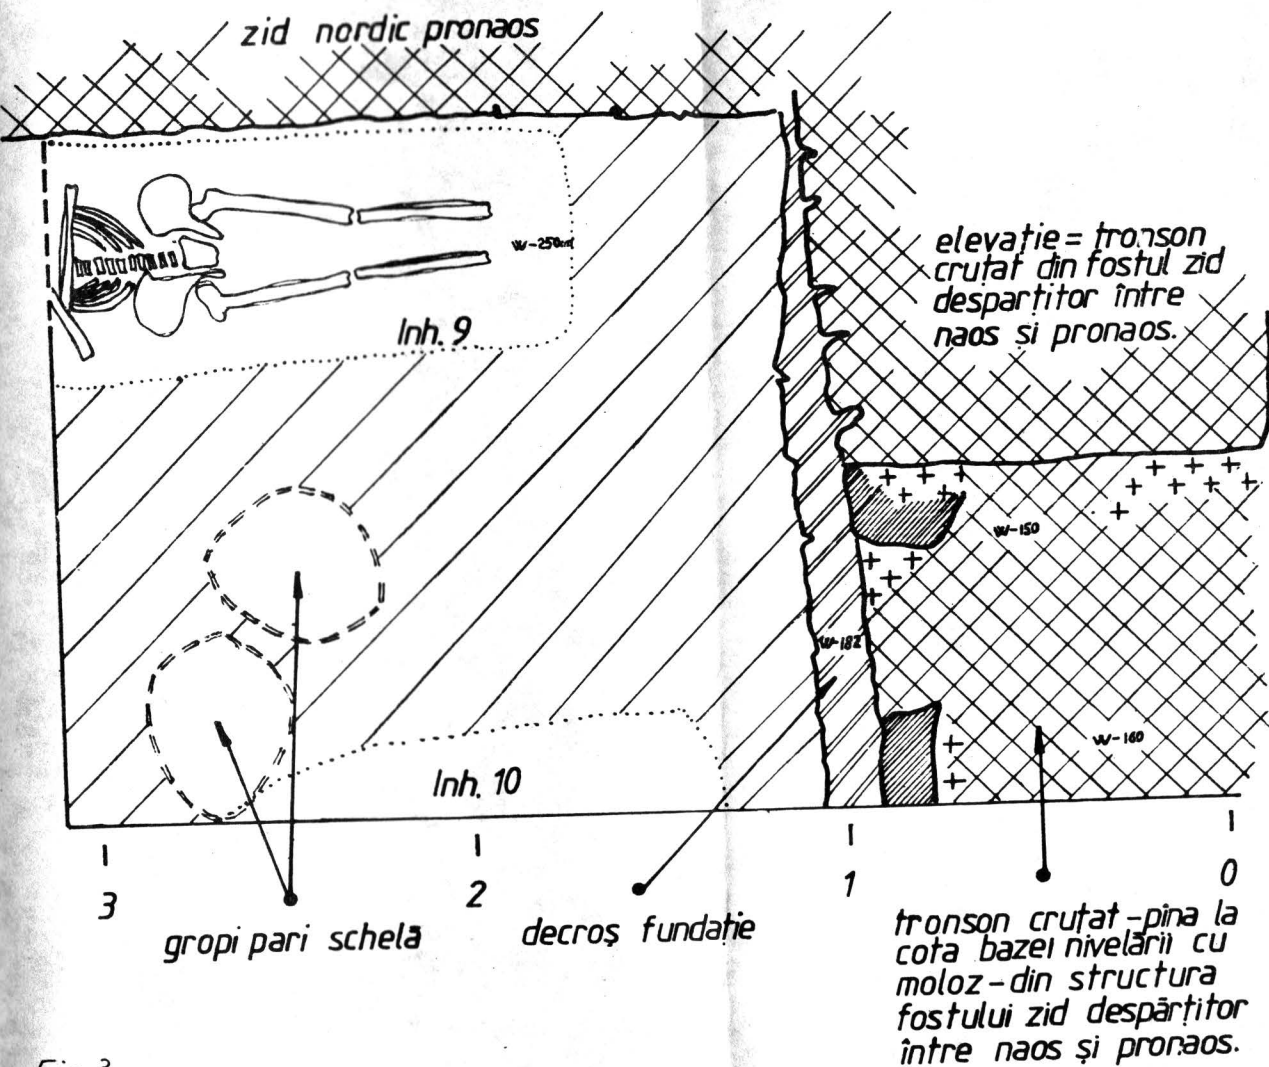
Fig. 3

elevație = tronson  
cruțat din fostul zid  
despărțitor între  
naos și pronaos.

STROIESTI 1990  
secțiunea S.06  
grundriss 01  
scara 1:20  
întocmit: arhg. VM. PUSCASU

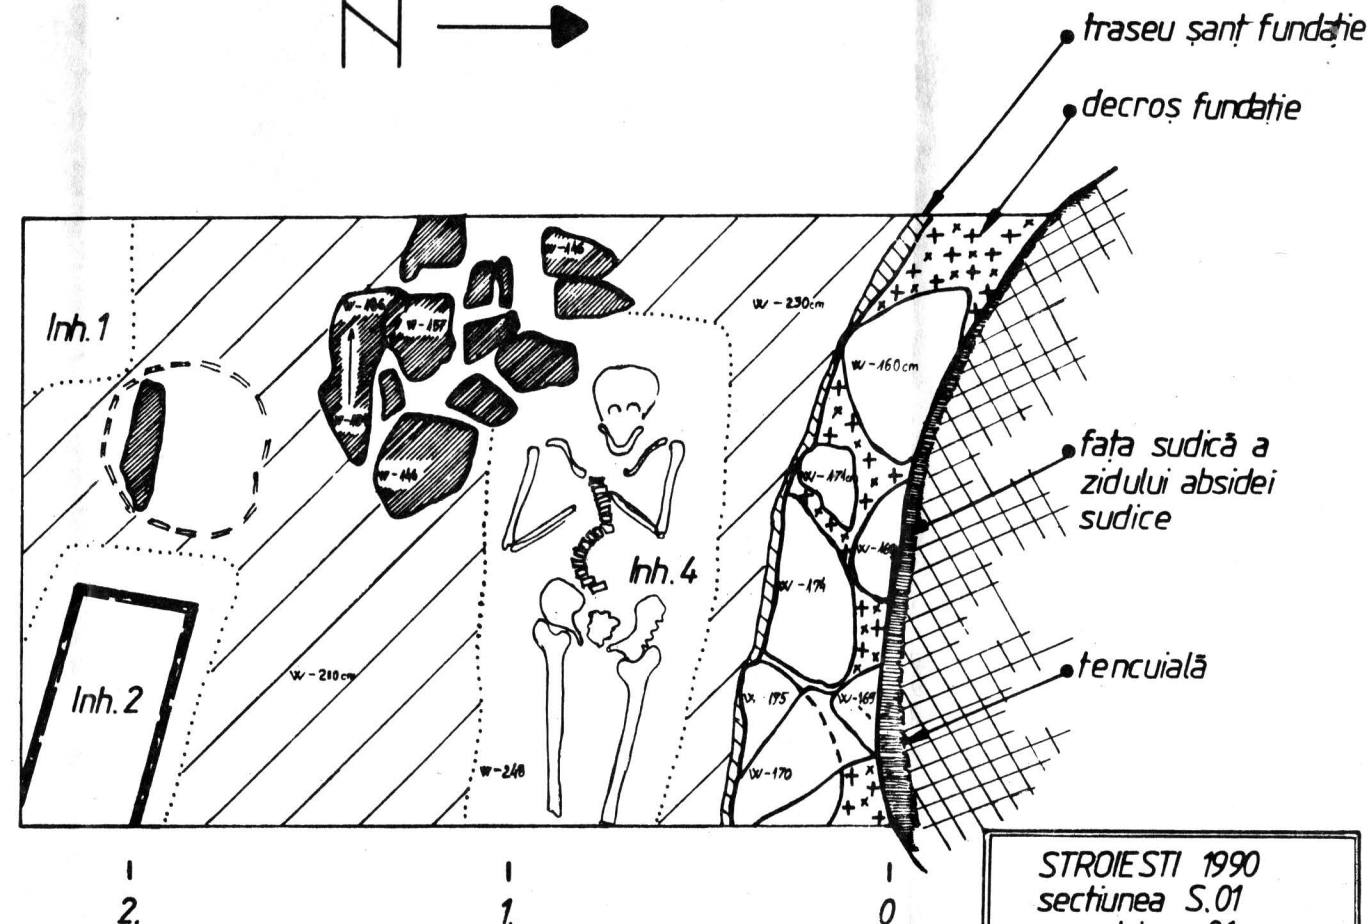
Fig. 5

STROIESTI 1990  
secțiunea S.01  
grundriss 01  
scara 1:20
