## CERCETĂRI ARHEOLOGICE PREVENTIVE ASUPRA ANSAMBLULUI BISERICII SF. GHEORGHE DIN BOTOȘANI

*PREVENTIVE ARCHAEOLOGICAL RESEARCH CONDUCTED ON THE  
COMPOUND OF ST. GEORGE CHURCH IN BOTOSANI\**  
*(Abstract)*

*The study presents the results of the archaeological research conducted in August 2016 within the Compound of St. George Church located in the central area of Botoșani city, with a view to carrying out restoration works.*

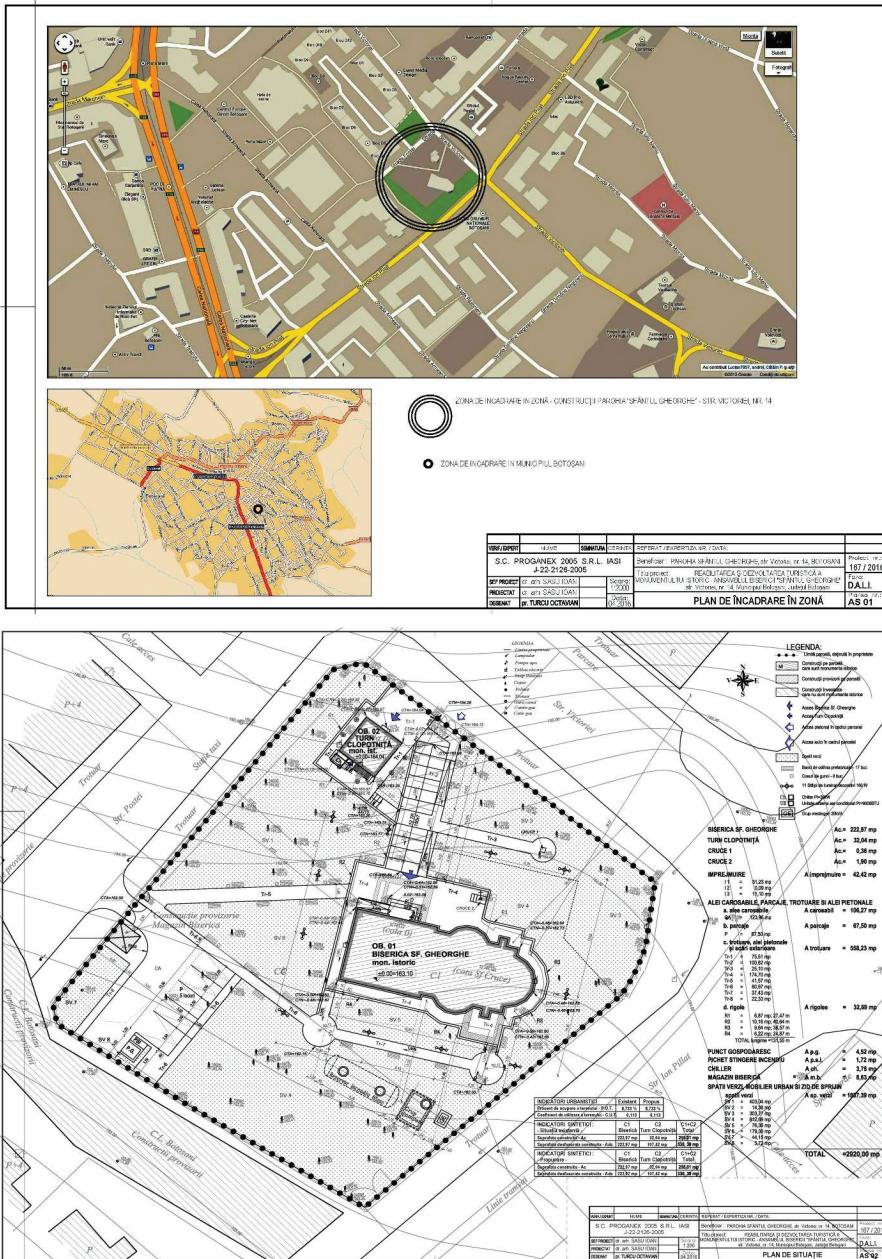
Fig. 1. Planul de încadrare în zonă și planul bisericii Sf. Gheorghe din Botoșani

În perioada 8-20 august 2016 a fost realizată o cercetare arheologică preventivă în perimetrul Ansamblului Bisericii Sf. Gheorghe Botoșani (Fig. 1), monument istoric de importanță națională (cod LMI: BT-II-a-A-01942), cu scopul întocmirii documentației tehnice necesare accesării de fonduri europene în vederea restaurării. Trebuie precizat că în această etapă de lucrări, prin cercetarea arheologică preventivă s-a dorit a se reliefa situația stratigrafică generală din exteriorul bisericii, cu accent pe zona dinspre sud, acolo unde au fost prevăzute funcțiuni moderne în acord cu cerințele tehnice actuale.

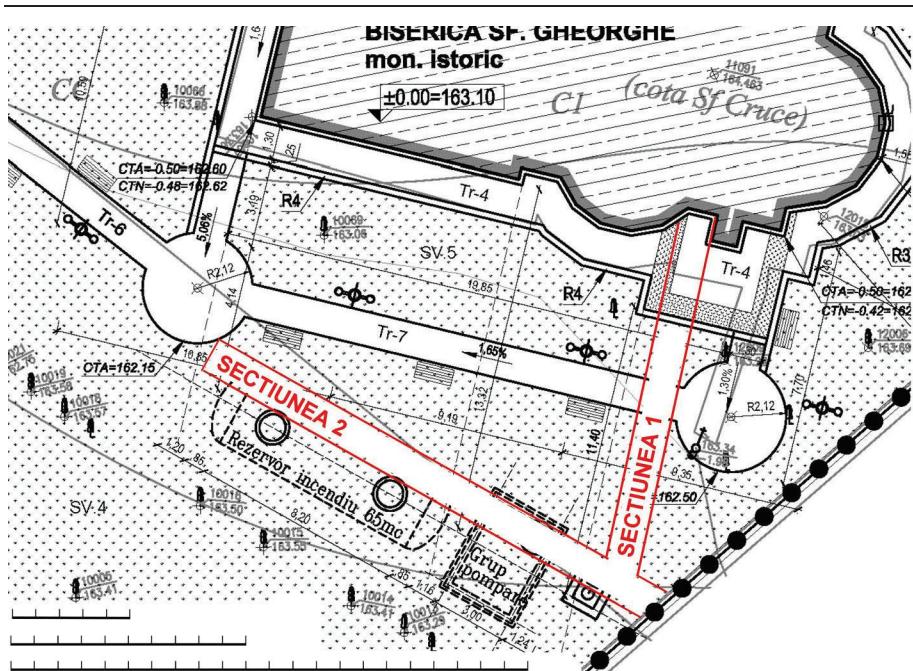
Fig. 3. Detaliu cu planul amplasării secțiunilor arheologice

Cercetarea preventivă a impus realizarea a două secțiuni arheologice, notate S1 și S2, cu lățimea de 1,5 m în zona de la sud de biserică (Fig. 3). Secțiunea S2 a fost realizată în perimetru viitorului rezervor de apă și a instalațiilor care îl vor deservi, respectiv grupul de pompă și generatorul electric, și a avut o lungime de 20 m. Secțiunea S1 a legat perimetrul menționat anterior de biserică, având capătul de nord în zona dintre absida sudică a naosului și contrafortul din diaconicon, cu o lungime de 13,80 m pe latura de est. Săpăturile au permis observarea stratigrafiei arheologice în zona investigată, adâncimea secțiunilor variind în funcție de nivelul la care se află solul viu, nederanjat.

Secțiunea S1 a fost realizată perpendicular pe zidul bisericii, fiind ușor oblică pe Secțiunea 2, pe care a interceptat-o pe malul de est la metrul 13,80, respectiv, pe cel de vest la metru 13,20 (Fig. 3, 6).

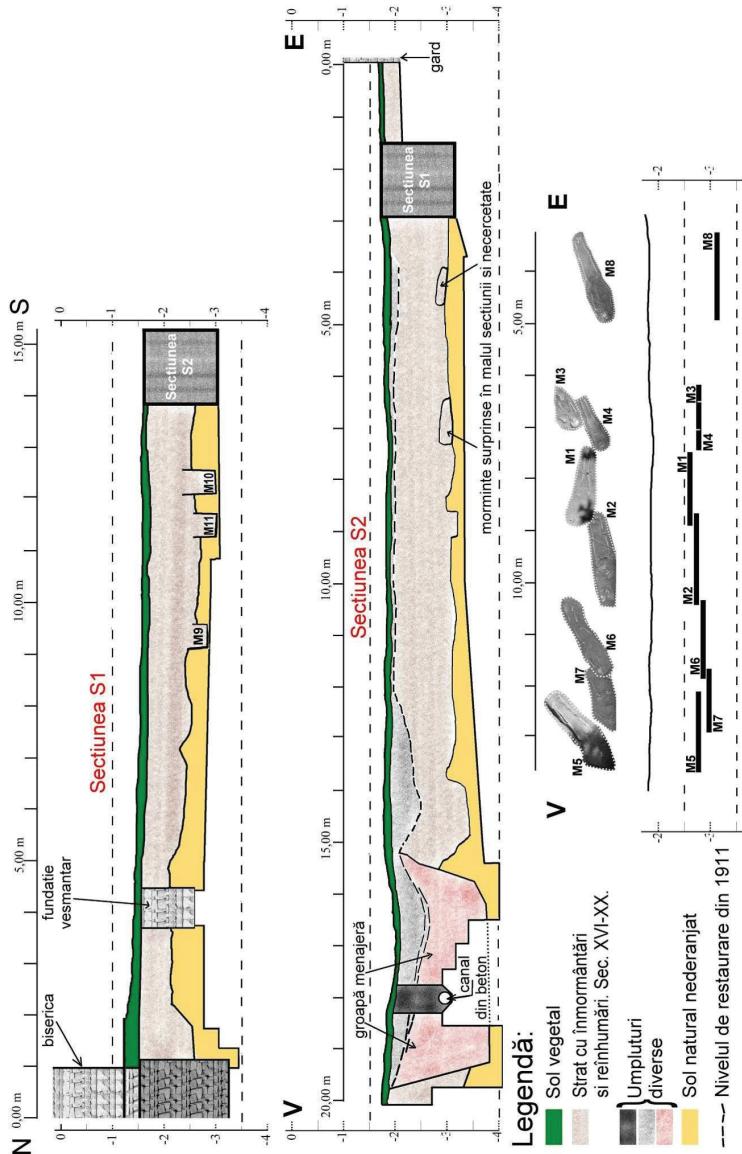
Fig. 5. Profilele stratigrafice. Planul și dispunerea mormintelor în Secțiunea 2

Stratigrafia de pe tot cuprinsul secțiunii S1 (Fig. 5), imediat sub nivelul vegetal și până la o adâncime de 0,70-0,90 m, a fost practic distrusă atât de gropile în care au fost redepuse recent, materiale osteologice umane

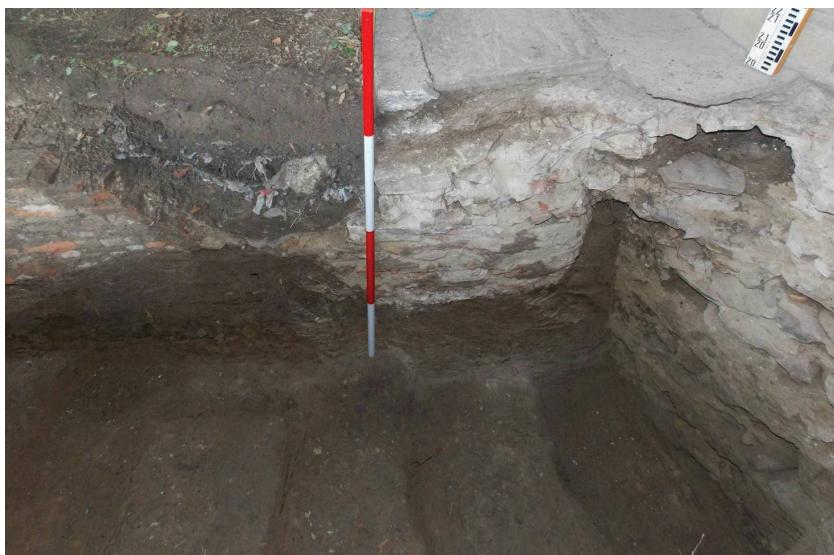
Fig. 7. Secțiunea 1. Relația dintre fundația bisericii și fundația veșmântarului

La -0,25 m sub nivelul trotuarului actual, respectiv la -1,50 m sub nivelul de referință altimetric ales, era nivelul de la care începe elevația zidului bisericii, marcat de un decroș de cca. 0,20-0,25 m. Fundația zidului bisericii era realizată din piatră având ca liant mortar realizat din var și nisip.

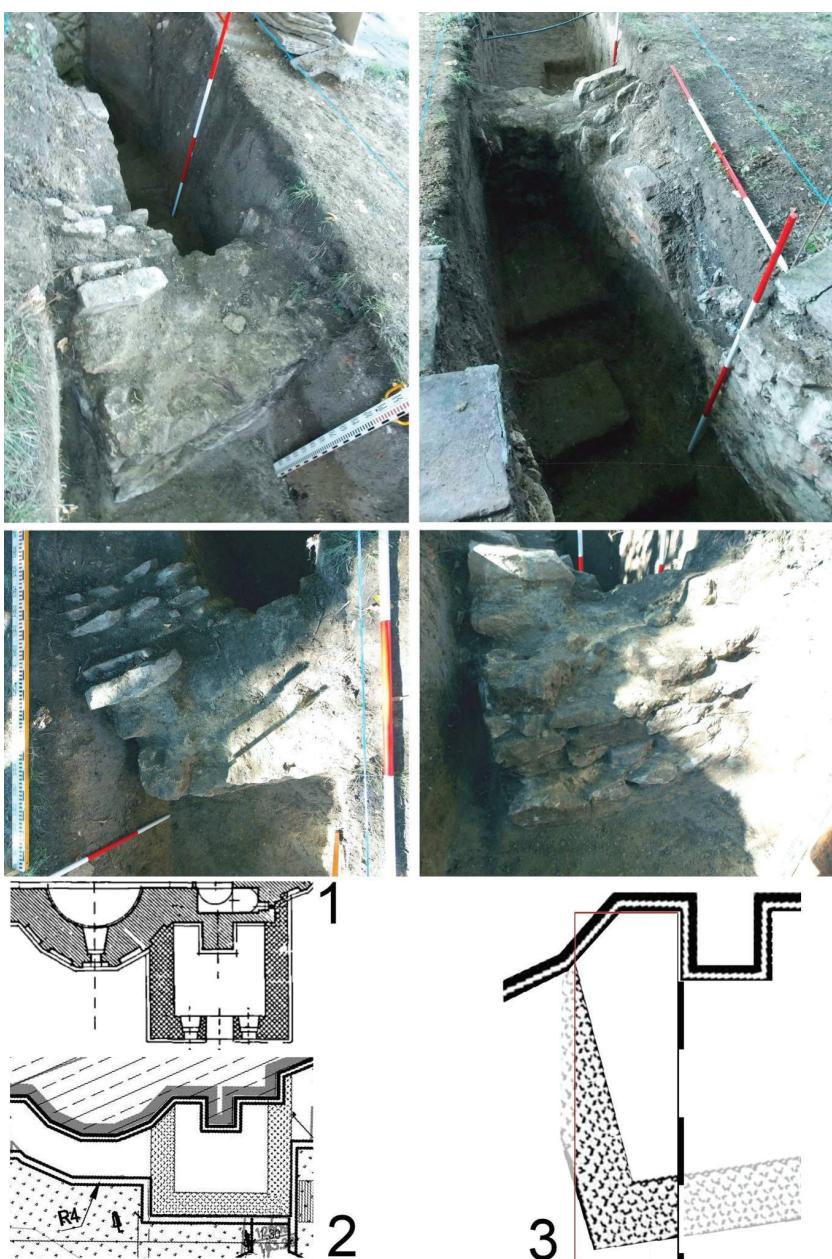
Fig. 8. Fundațiile veșmântarului – detalii. 1. Detalii plan din anul 1912; 2. Detalii plan de consolidare; 3. Detaliu cu fundațiile surprinse în Secțiunea 1

Imediat, în apropiere de zidul bisericii, adosată la aceasta, a fost intersectată fundația veșmântarului, fundație care era din piatră, dar și cu elemente din cărămidă zidite sub un arc de descărcare în fundație, fiind bine pusă în evidență relația acesteia cu zidul bisericii (Fig. 7). Fundația veșmântarului avea o lățime de cca. 0,80 m, baza acestuia fiind la cca. -2,50 m față de nivelul de referință altimetric ales, respectiv la cca. -1,25 m sub nivelul trotuarului, zidurile sale păstrate fiind surprinse în Secțiunea S1, în poziție ușor oblică (Fig. 8).

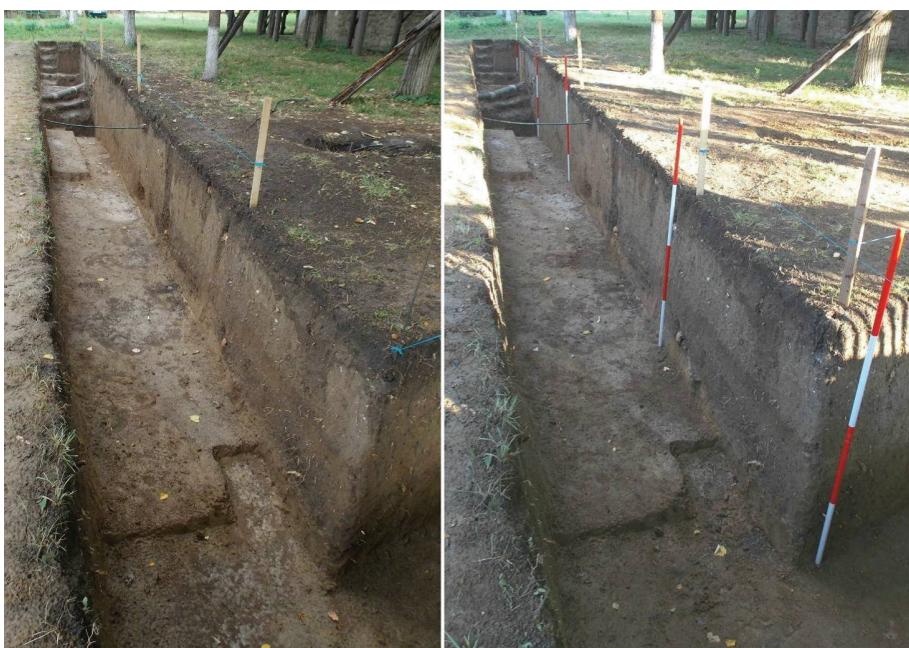
Fig. 9. Secțiunea 2 – vedere spre vest

Secțiunea S2 a avut o lățime de 1,50 m și a fost realizată în perimetrul viitorului rezervor de apă și a instalațiilor care îl vor deservi, respectiv grupul de pompare și generatorul electric (Fig. 3), pornind din gardul bisericii și până în dreptul peretelui de vest al bisericii, având o lungime de 20 m, fiind intersectată de Secțiunea S1 între metrii 1,50 și 3,00 (Fig. 9-10).

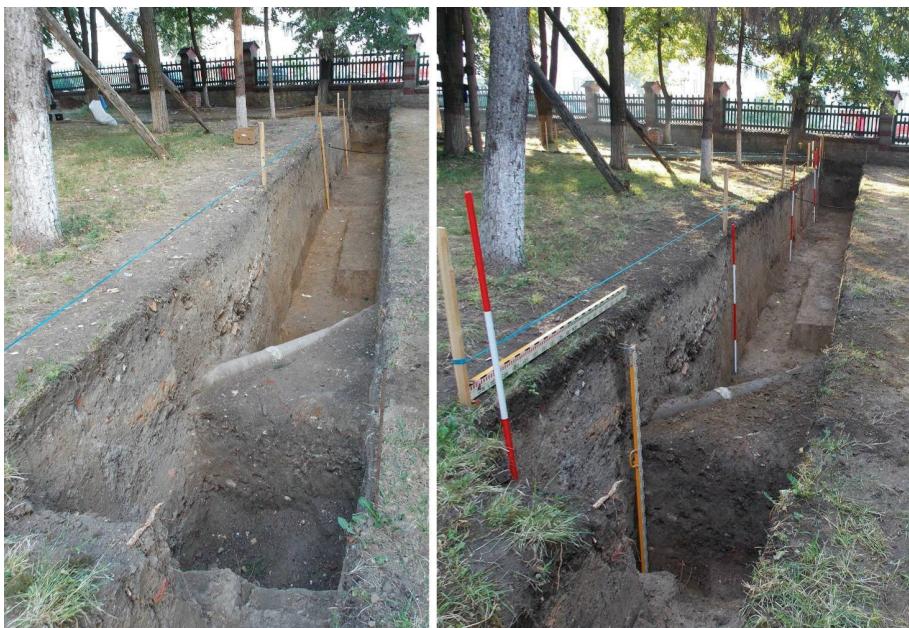
Fig. 10. Secțiunea 2 – vedere spre est

În capătul de vest al secțiunii S2, între metrii 15,00 și 19,00 pe profilul de nord al secțiunii, a fost surprinsă o groapă menajeră de mari dimensiuni, cu o adâncime de cca. 2 m față de suprafața actuală a terenului, respectiv fundul acesteia fiind la cota de -3,50 m sub nivelul altimetric de referință. Respectiva groapă era suprapusă de o canalizație din beton, al cărui capăt este în partea de vest a bisericii și care este racordată la canalizația orașului (Fig. 10).

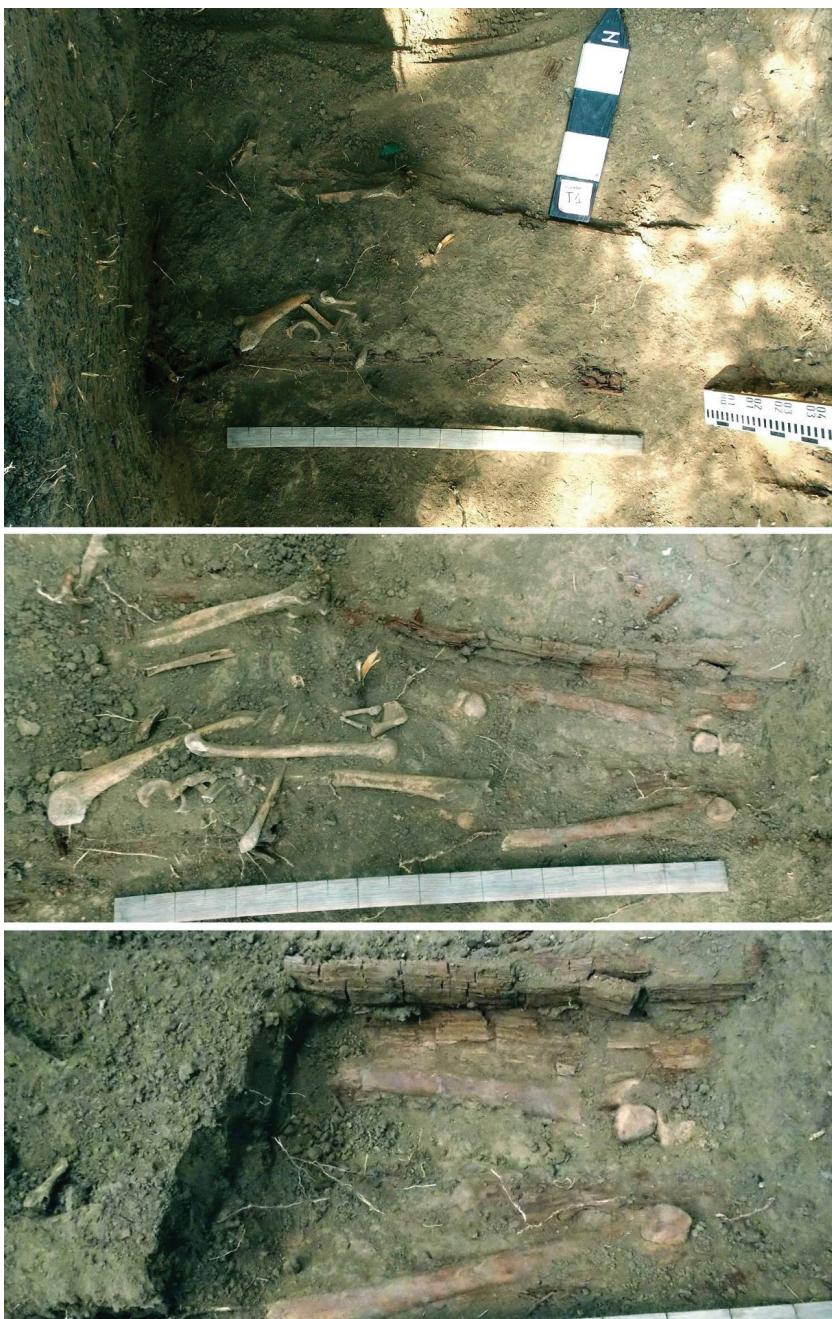
Fig. 17. Biserica Sf. Gheorghe din Botoșani. Mormântul M9

**Mormântul M9** (Fig. 17). Adult, sex neprecizat. Descoperit în Secțiunea S1, între metrii 9,00 și 9,50 m, la -2,80 m față de nivelul de referință ales (-1,05 m adâncime raportat la suprafața actuală a terenului). Scheletul avea o orientare vest-est, fiind deranjat la partea superioară de o altă groapă de reînhumare. S-a păstrat la partea inferioară siciul de lemn, realizat probabil prin scobirea unui trunchi de copac. Ca inventar avea o monetă din cupru, foarte corodată (*solidus* polonez? *mangîr* otoman?) (Fig. 19/5).

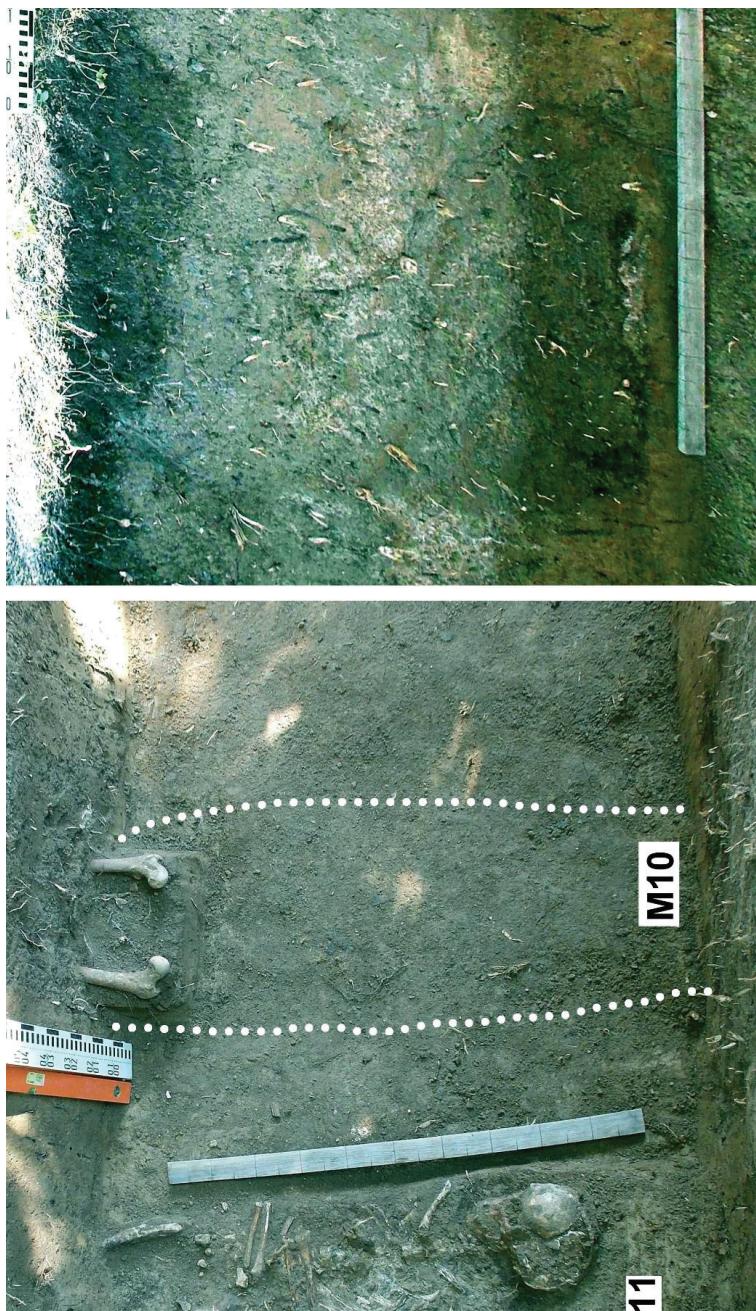
Fig. 18. Biserică Sf. Gheorghe din Botoșani. Mormântul M10 și M11. Detaliu cu groapa mormântului M10 în malul de vest al Secțiunii S1

**Mormântul M10** (Fig. 18). Adult, sex neprecizat. Descoperit în Secțiunea S1, între metrii 11,90 și 12,40 m, la -2,90 m față de nivelul de referință ales (-1,15 m adâncime raportat la suprafața actuală a terenului). Scheletul avea o orientare vest-est, partea inferioară a scheletului fiind prinsă în malul de est al Secțiunii S1, iar partea superioară fiind prinsă în malul de vest al Secțiunii S1, iar partea mediană a fost deranjată puternic de o groapă în care nu se mai păstra nici un fel de materiale. Ca inventar, probabil de acest mormânt se leagă o cataramă de fier, puternic corodată, găsită în perimetru mormântului (Fig. 19/12).

**Mormântul M11** (Fig. 18). Adult, sex neprecizat. Descoperit în Secțiunea S1, între metrii 11,20 și 11,60 m, la -2,95 m față de nivelul de referință ales (-1,20 m adâncime raportat la suprafața actuală a terenului). Scheletul avea o orientare vest-est, relativ bine conservat, partea inferioară a scheletului fiind prinsă în malul de est al Secțiunii S1. Mormântul nu avea inventar.

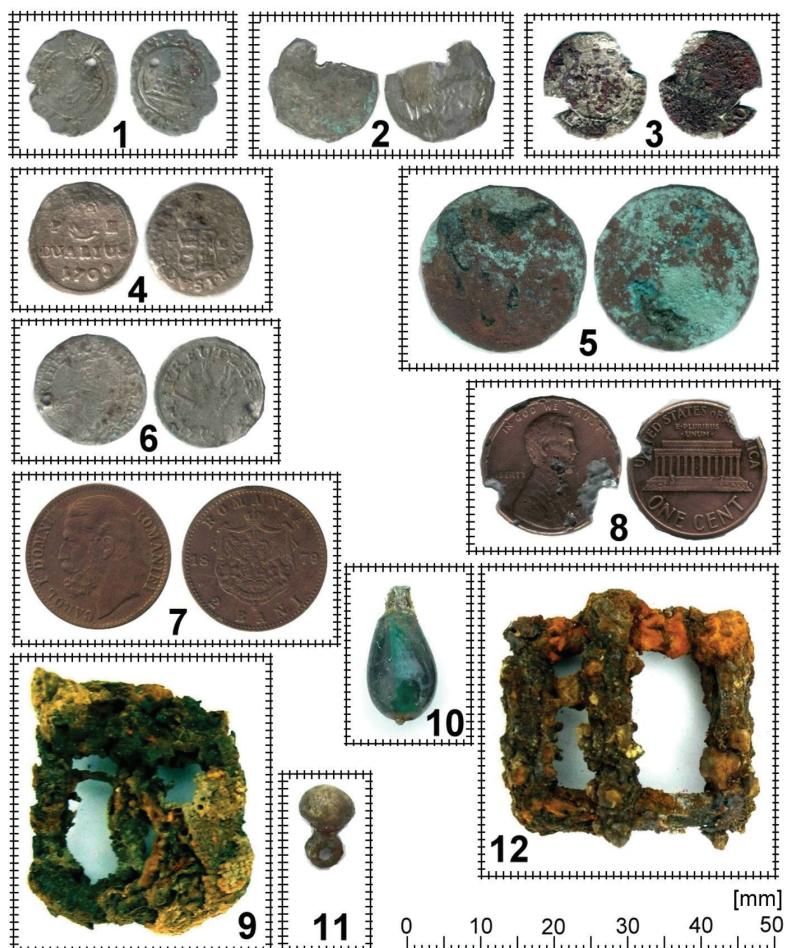
Fig. 19. Biserica Sf. Gheorghe din Botoșani. 1. Monetă emisiune a Sfântul Imperiu Roman de Națiune Germană, Ungaria, Rudolf (1576-1608), denar, at. monetar Kremnitz, anul 159? - ultima cifra nu se citește, găsită în mormântul M3; 2. Monetă, probabil *aceea*, secolul al XVIII-lea, găsită în mormântul M6; 3. Monetă, probabil *solidus* polonez, găsită în mormântul M8; 4. Monetă emisiune a Sfântul Imperiu Roman, Ungaria, Leopold I (1657-1705), denar, anul 1703, găsită în mormântul M8; 5. Monetă, probabil *solidus* polonez sau *mangîr* otoman, găsită în mormântul M9; 6. Monetă emisiune Prusia, Friederich II (1740-1786), *kreutzer*, anul 1753; 7. Monetă, emisiune Carol I, 1879, 2 bani, *passim*; 8. Monetă, *one cent*, USA, *passim*; 9. Cataramă găsită în mormântul M5; 10. Pandantiv găsit în mormântul M5; 11. Nasture găsit în mormântul M8; 12. Cataramă găsită în mormântul M10

conservată (emisiune a Sfântul Imperiu Roman, Ungaria, Leopold I (1657-1705), denar, anul 1703) (Fig. 19/4) și o monetă corodată (probabil un *solidus* polonez) (Fig. 19/3).

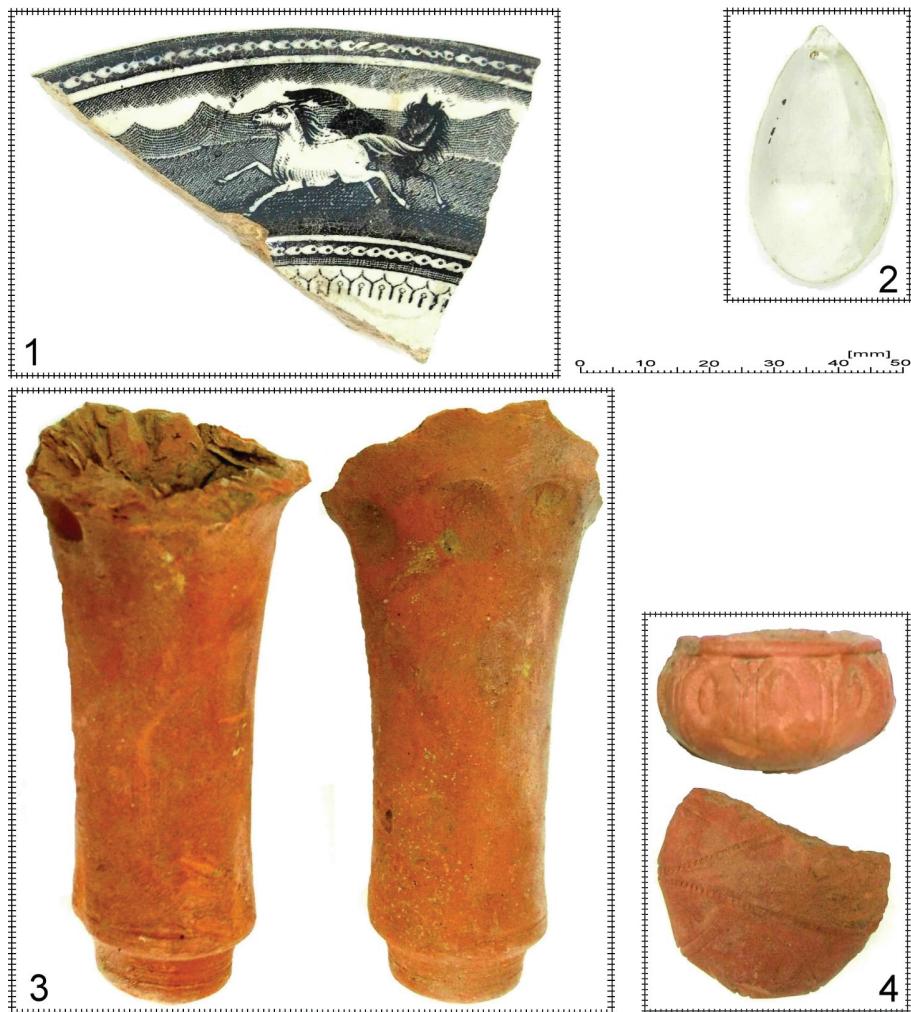
Fig. 20. Biserica Sf. Gheorghe din Botoșani. Materiale arheologice descoperite în groapa menajeră din Secțiunea S2. 1. Porțelan de Sarreguemines (?), secolul al XIX-lea; 2. Ornament pentru candelabru din sticlă, secolul al XIX-lea; 3. Lulea, secolele XVII-XVIII; 4. Lulea, secolele XVII-XVIII

Au mai fost identificate și fragmente ceramice din porțelan, precum un fragment cu un decor cu un cal alegănd (Fig. 20/1), probabil porțelan de Sarrenguemines, din secolul al XIX-lea, sau o farfurie aproape întregibilă, având pe spate marca *Opaque de Sarrenguemines*, marcă care s-a păstrat aproape un secol, între 1850 și 1950 (Fig. 21/6).

Singulare au fost descoperirea unor lulele (Fig. 20/3-4), precum și descoperirea unui ornament pentru candelabru din sticlă (Fig. 20/2).

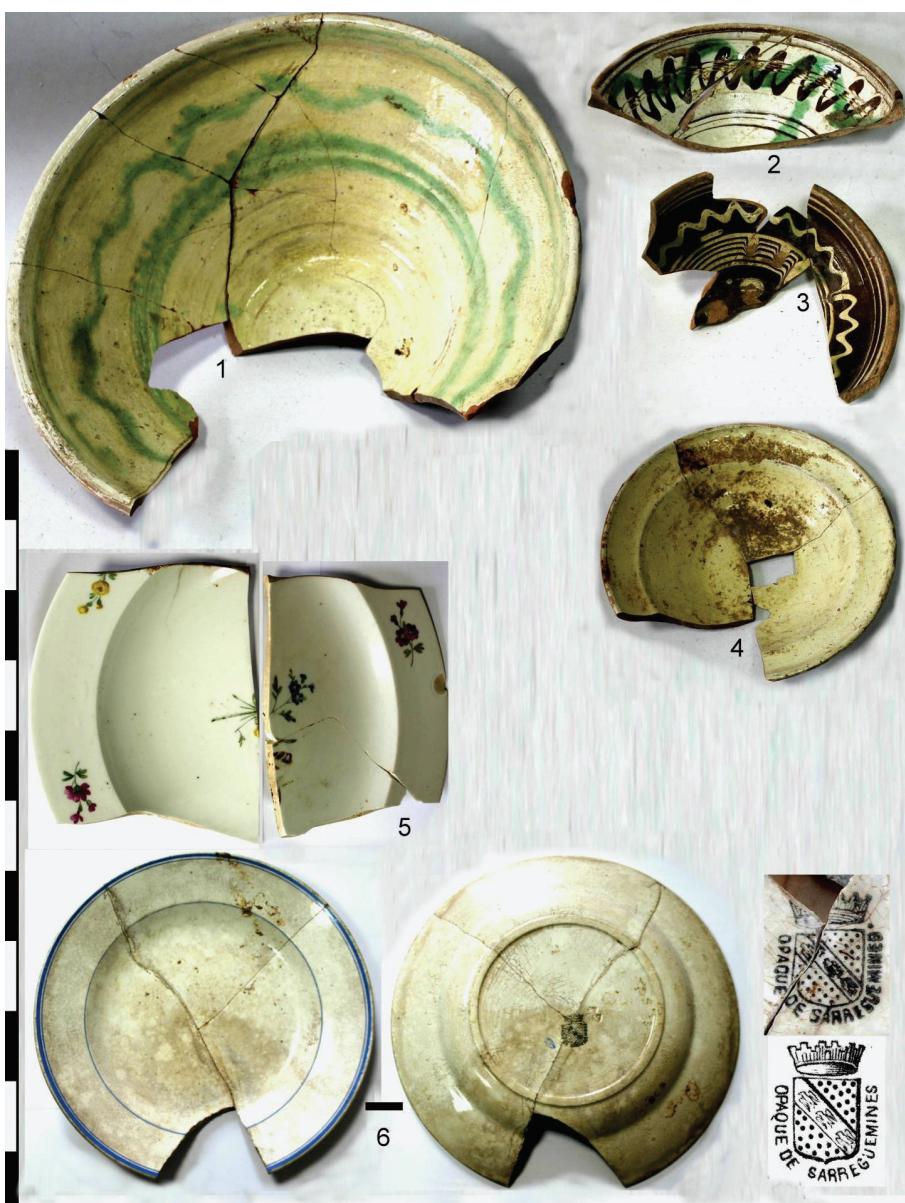
Scara: 1 unitate=5 cm

Fig. 21. Biserica Sf. Gheorghe din Botoșani. Materiale arheologice descoperite în groapa menajeră din Secțiunea S2. Piese în curs de restaurare la Muzeul Județean Botoșani. 1-4. Piese de factură etnografică, secolele XIX-XX; 5. Farfurie de porțelan, fragmentară, secolul al XX-lea; 6. Farfurie de porțelan, Franța, Opaque de Sarreguemines, 1850-1950
