V. H. BAUMANN

Les premières fouilles méthodiques faites dans l'une des *villae* romaines localisées à l'aide des recherches de surface dans le village de Niculițel ont eu lieu à l'automne de 1972. Les recherches ont revêtu un caractère d'urgence, vu la nécessité de sauver les vestiges archéologiques existant à l'extrémité nord de la localité, où l'extension des constructions de bâtiments annexes dans la zone du secteur zootechnique de la Coopérative agricole de production Niculițel avait affecté la grande levée de terre qui défendait vers le nord le village de Niculițel, la nécropole de l'établissement romain de type *vicus*<sup>1</sup> et une *villa rustica* de haute époque.

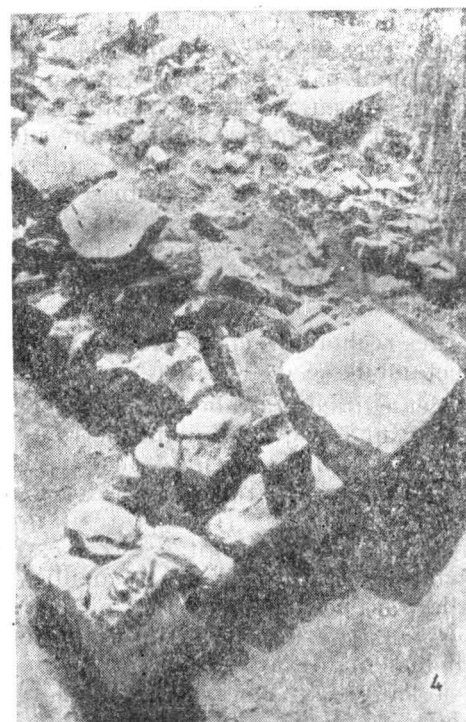
Fig. 3. Niculițel. Éléments de construction (a). 1 Vue du mur d'enceinte depuis la partie nord de la ferme ; 2 Le mur d'enceinte démantelé dans la partie sud du pavillon d'habitation ; 3 Vue partielle de la zone NO du pavillon d'habitation ; 4 Angle SE du pavillon ; 5 Pilastre surmonté d'un socle carré où l'on voit encore l'orifice d'encastrement d'un pilier, probablement de bois ; zone des dépendances du côté nord II et I.

Au bout de quatre campagnes de fouilles, la *villa rustica* de Niculițel se présente sous la forme d'un ensemble rectangulaire, aux côtés courts (64,40 m) situés au nord et au sud et aux côtés longs (71,30 m) situés à l'ouest et à l'est. L'ensemble est orienté dans la direction NE–SO, exactement selon l'axe de l'ancienne route romaine, flanquée de part et d'autre des tumulus du *vicus* de Niculițel. La ferme avait une superficie d'environ 4 590 m<sup>2</sup>, circonscrite par un mur d'enceinte de 0,65 m d'épaisseur, bâti en pierres de carrière liées avec de la terre et pourvu de contreforts carrés sur les côtés nord et sud.

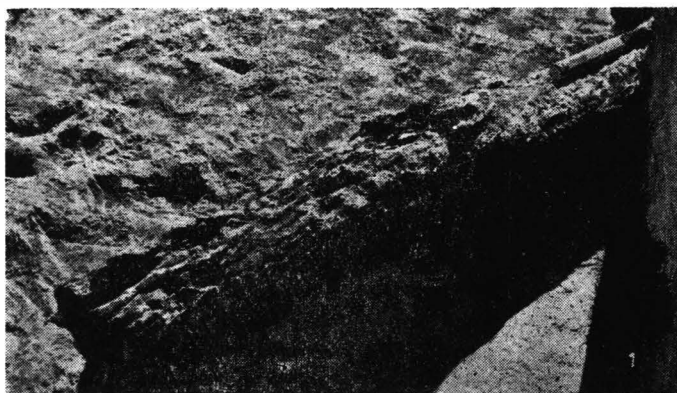
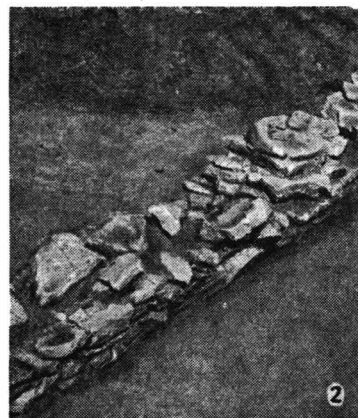
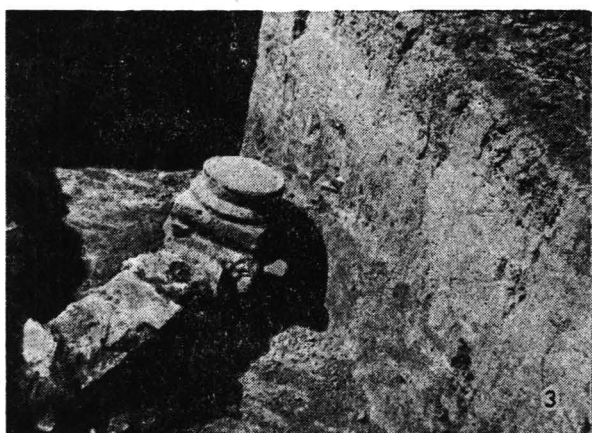
Fig. 5. Niculițel. Eléments de construction (b) 1 Colonne de pierre calcaire effondrée sur les décombres de torchis brûlé devant le portique D ; 2, 3 Bases de colonnes trouvées *in situ* sur le mur est du péristyle ; 4 Pilastre carré — zone des dépendances nord H — I ; 5 Coupe archéologique à travers H ; au premier plan, fragment du premier mur d'enceinte, partiellement démantelé au cours de la II<sup>e</sup> étape ; au second plan, la première rangée de pilastres vers le nord et l'autel sectionné ; 6 coupe archéologique à travers G, vue prise du nord ; au premier plan, le mur démantelé de la première étape ; au fond, le mur du péristyle vu de profil.

Dans la zone centrale de la ferme se trouvait une cour intérieure (P), encadrée sur trois côtés par un *peristylum*. Le mur du péristyle, de 0,30 m seulement de hauteur, avait pour base une plinthe de 0,50 m de largeur, construite en pierres de différentes dimensions liées avec de la terre, sur laquelle reposait une rangée régulière de petits blocs de pierre, très probablement dans un but ornemental. Sur le mur du péristyle, à des distances variant entre 2,32 et 2,35 m, on avait posé de petits socles rectangulaires en calcaire crayeux, ou des grands blocs de pierre locale (calcaire gris-noir de *Guttenstein*). Sur quatre de ces socles on a trouvé des bases de colonnes en calcaire crayeux, ainsi que quelques fragments des colonnes elles-mêmes. Exactement au milieu du côté nord se trouvait une colonne monolithe du même matériau, de 2,14 m de hauteur et de 0,28 m de diamètre.

Par tous les moyens connus, nous avons essayé de calculer la hauteur du toit dans la zone du péristyle. En superposant le mur du péristyle (0,30 m de hauteur), une base de colonne trouvée *in situ* (0,17 m) et la colonne mentionnée ci-dessus (2,14 m), on obtient une hauteur de 2,61 m, qui correspond à 9 pieds romains<sup>8</sup>. Si à ce chiffre on ajoute les éléments qui manquent, à savoir le tambour de la base de la colonne et l'encadrement, on arrive pour le toit à une hauteur probable d'environ 3,20 m.

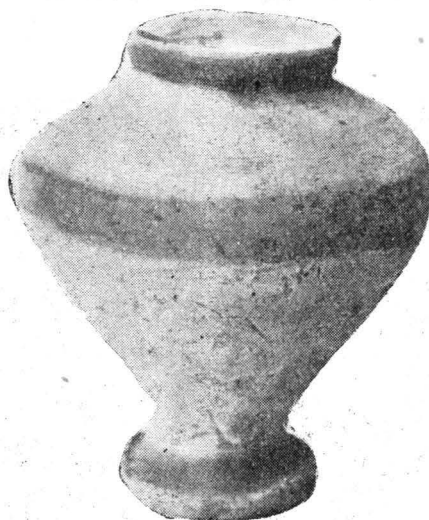
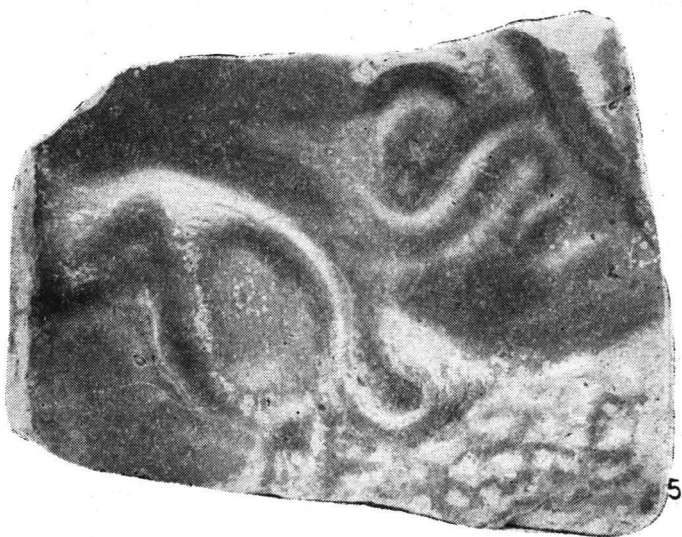
Fig. 6. Niculițel. Céramique romaine. 1 Lampe à l'état fragmentaire (II<sup>e</sup> siècle de n.é.) — Cf. C. Iconomu, *Opaițe*, type XX, niveau, I, pièce B ; 2 Fragment du disque d'une lampe (III<sup>e</sup> siècle), niveau II, dépendance II ; 3 Marmite à deux anses (première moitié du II<sup>e</sup> siècle) — Cf. H. S. Robinson, *Pottery*, G 194—196 — niveau I, pièce A ; 4 Boîte à onguents, type inédit (probablement début du III<sup>e</sup> siècle), cour intérieure P ; 5 Fragment d'un vase à figures en relief (fin du II<sup>e</sup> siècle — début du III<sup>e</sup> siècle) — cf. G. Popilian, *Ceramica*, pl. 27, spécifique pour les zones de limes, découverte à proximité de la citerne E ; 6. Fragment de broc à anses, céramique d'importation décorée à la barbotine (II<sup>e</sup> siècle) — cf. G. Popilian, *op. cit.*, type 3, pl. 20/237), corridor G, zone des dépendances nord.
