CASA BURCHI-ZMEU DIN IAȘI, VIITORUL SEDIU AL MUZEULUI MUNICIPAL

Sorin IFTIMI

The Burchi-Zmeu mansion of Iași, the future premises of the Municipal Museum

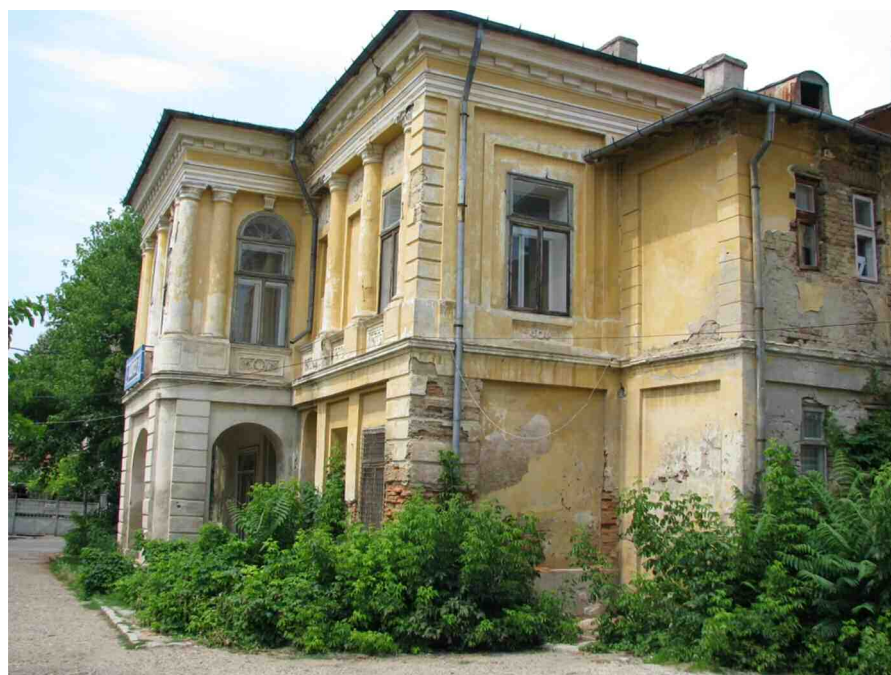
Accesul în clădire se face prin capătul axul principal, dar cu o scară decalată pe partea lateral-dreaptă. Rezalitul de pe fațada principală corespunde la etaj cu latura mică a salonului. La partea superioară a clădirii se constată inexistența frontonului. După tipicul epocii, rezalitul fațadei păstrează o așa numită „boltă a trăsurilor” formală, deoarece este prea îngustă pentru a permite accesul real al respectivelor atelaje (Fig. 1-2).

Fig. 2. Casa Burchi-Zmeu. Vedere dinspre sud-est

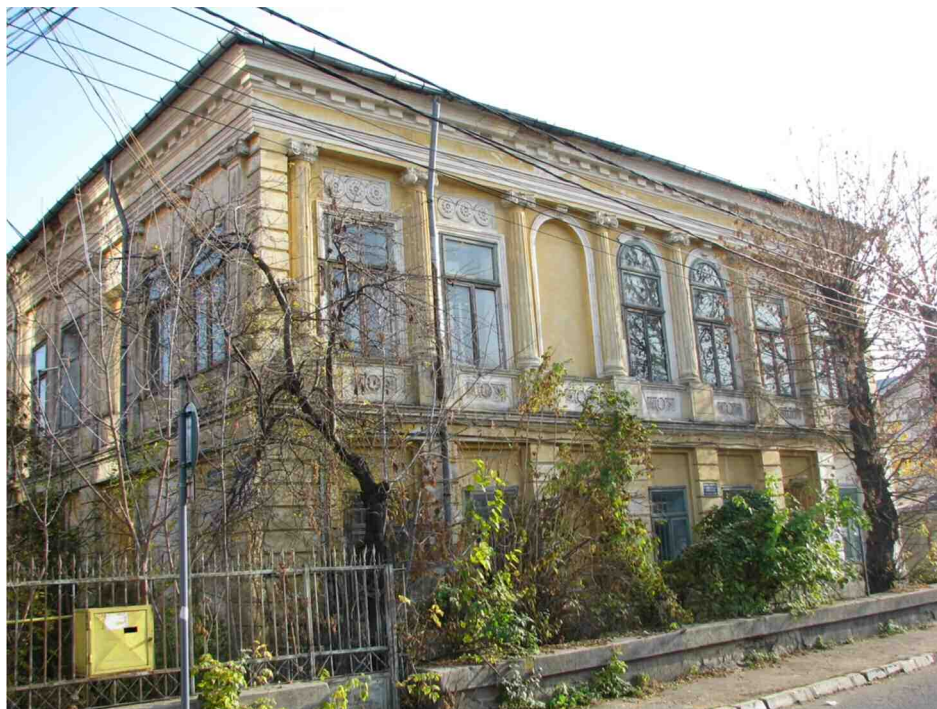
Fig. 3. Casa Burchi-Zmeu. Vedere dinspre nord-vest

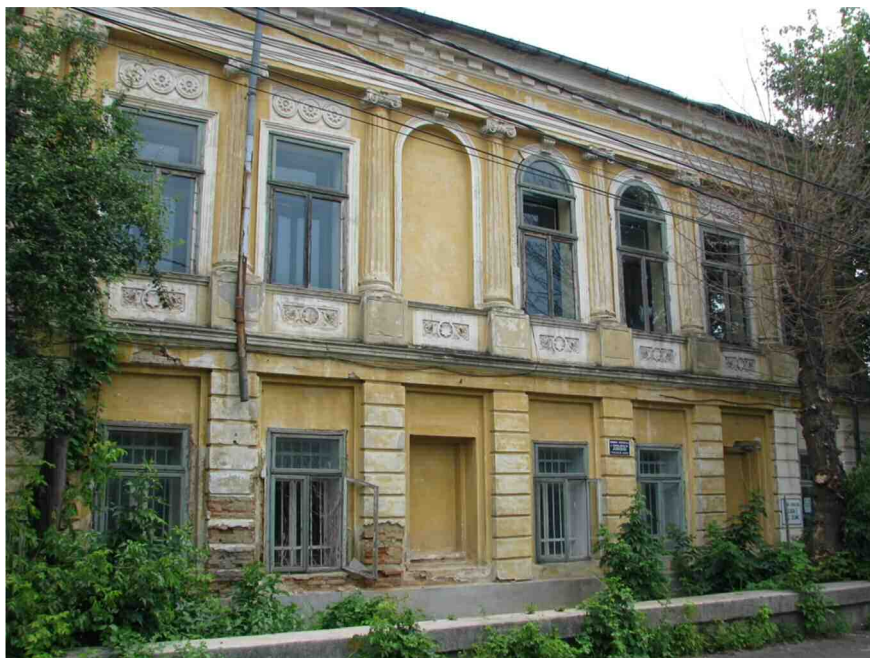
Fațada de vest. Aceasta este partea cea mai expusă privirii trecătorilor, fiind situată de-a lungul străzii Zmeu, foarte aproape de trotuarul pietonal, fără distanța oferită de cadrul unei grădini private (Fig. 5). Parterul, ce se ridică deasupra unui soclu discret, este tratat cu sobrietate, fără decorațiuni speciale. Tencuiala elevației, căzută pe alocuri, lasă vizibil materialul folosit la construcția pereților. Este vorba despre o cărămidă roșie, foarte îngustă, model care se folosea pe la jumătatea secolului al-XIX-lea. Șapte ferestre înalte, identice, oferă o iluminare suficientă încăperilor. Colțurile fațadei sunt tratate în bosaje, ceea ce conferă impresia de soliditate și monumentalitate a clădirii. Aceleași bosaje (în număr de 9) se întâlnesc și în spațiile înguste dintre ferestre, dând aparența unor pilaștri (ce se continuă, pe verticală, cu coloanele de la etaj). Cele două niveluri ale clădirii sunt separate prin obișnuitul brâu profilat.

Fig. 5. Fațada de vest, dinspre str. Burchi-Zmeu

Pe fațada de vest, în timpul restaurării, ar trebui urmărit dacă aceasta nu a avut, totuși, de-a lungul existenței sale, un rezalit central, care să fi fost înlăturat cu prilejul alinierii traseului străzii Zmeu. Această verificare s-ar putea face doar arheologic. De asemenea, trebuie verificat dacă nu cumva, în starea inițială, diferența de nivel dintre salonul central și planșeului restului încăperilor nu se reflecta și la nivelul acoperișului, eventual și prin

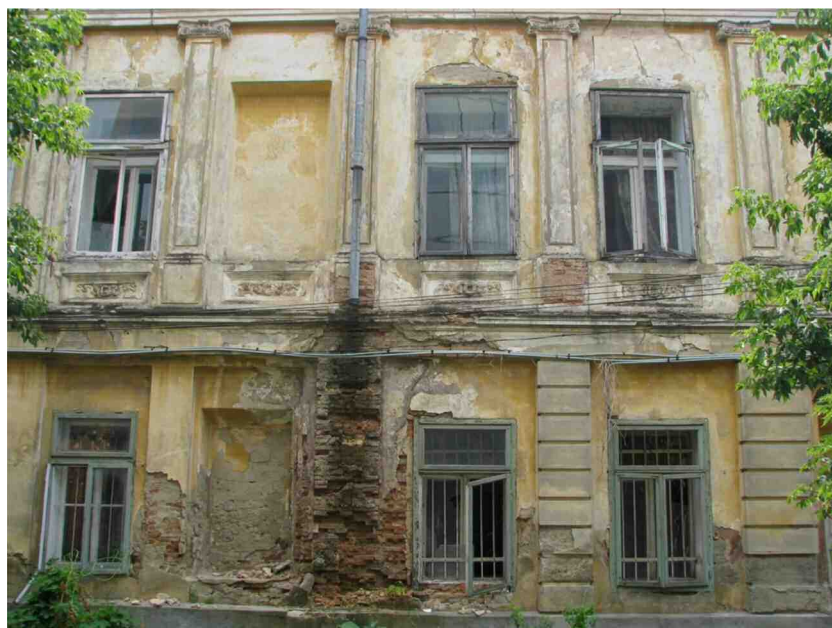
Fațada de nord (dinspre Universitatea „Petre Andrei”). Aceasta este partea cea mai uzată dintre toate fațadele, fiind expusă intemperiilor. Cărămida, ieșită la iveală în zonele deteriorate, este de formă îngustă, din aceea utilizată la jumătatea veacului al XIX-lea (Fig. 6).

Fig. 6. Aspectul fațadei de nord, dinspre Universitatea „Petre Andrei”

Pe fațada de nord, dinspre Universitatea „Petre Andrei”, clădirea nu este decorată cu semicoloane, ci cu niște „pseudo-pilaștri” conturați doar printr-un chenar cu relief modest. Ar trebui verificat dacă, sub tencuială, nu se păstrează o formă mai veche prin care erau sugerați acești pilaștri; eventual dacă nu există urme ale unor caneluri decorative, care s-ar potrivi cu capitelul ionic.

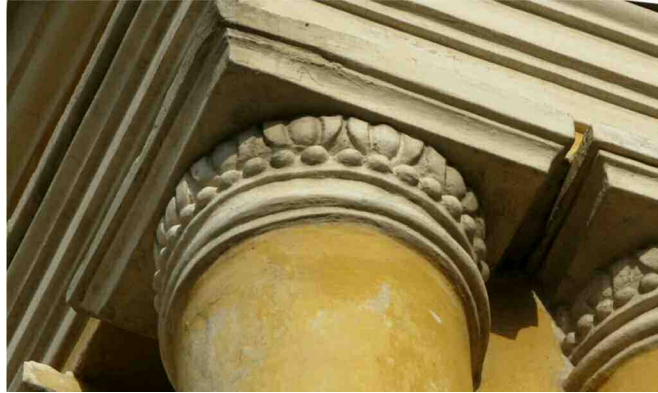
Coloanele de la etajul rezaliturii, deși au aceleași proporții cu cele de pe fațada de vest, sunt mult mai puțin realizate artistic. În lipsa canelurilor de pe suprafața fusului, precum și a volutelor capitulurilor, coloanele au mai curând aparența stilului toscan. La capitel, doar echina mai păstrează ceva din ovele stilului ionic, în timp ce abaca, rectangulară, se potrivește cu cea a stilului doric (sau a celui toscan; este prezent și „gulerășul” specific acestui din urmă ordin) (Fig. 7).

Fig. 7. Capitel de pe fațada de sud, rezalitul central

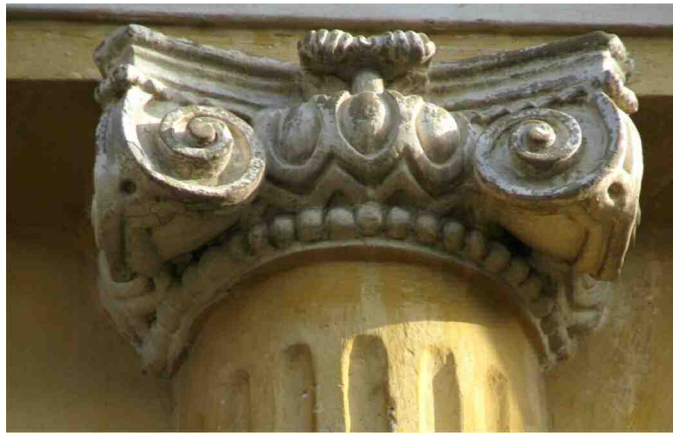
Aceste ferestre sunt încadrate de 8 coloane ionice, bine realizate. Coloanele sunt concepute după toate regulile stilului neoclasic: sunt așezate pe un pedestal, de formă aproape pătrată (modelul clasic ar fi cerut ca pedestalul să fie ceva mai dezvoltat pe verticală). Pe o plintă patrulateră este așezată baza coloanei ionice, ce respectă modelul clasic. Fusul coloanelor, angajate în zidăria fațadei, are proporția potrivită (cca. 18 moduli). Stilul ionic este respectat nu doar în privința capitelului, ci și prin prezența canelurilor specifice, care ornamentează coloana. Fusurile coloanelor se îngustează, treptat, spre partea superioară. Capitелurile, cu volutele specifice, realizate din teracotă (materialul nu este aparent), au o plastică reușită, cu un bun relief. Toate capitелurile au volutele așezate nu în linie dreaptă, ci la 45°, detaliu caracteristic coloanei ionice de colț, chiar dacă ele se desfășoară pe toată lungimea fațadei (Fig. 7). Colțurile fațadei de vest sunt subliniate nu de coloane, ci de doi „pilaștri” decorați cu bonsaje (în număr de 10).

Fig. 8. Capitel de pe fațada de vest, spre strada Burchi-Zmeu

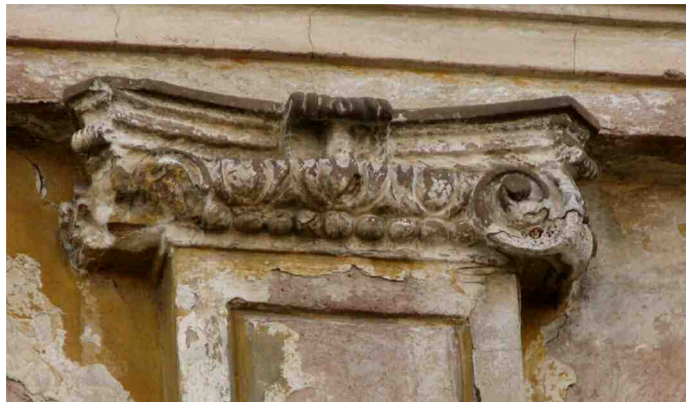
Între ferestrele fațadei de nord nu mai întâlnim coloane angajate în zidărie, ca în cazul fațadelor de sud și de vest. Acestea sunt înlocuite cu niște chenare verticale, care țin locul unor pilaștri, dar care seamănă mai mult cu niște lesene. Se păstrează capitellurile de teracotă ale acestor „pseudo-pilaștri”. Ei nu aparțin unor coloane îngropate ulterior în tencuială, ci sunt de un tip distinct, aplatizate. Și în cazul acestei fațade există ferestre obturate, care s-ar cuveni să fie repuse în starea lor inițiale. Deasupra capitellurilor de teracotă se află același antablament, tratat identic, ce are puse în evidență cele trei elemente specifice: arhitrava, friza și cornișa.

Fig. 9. Capitel de pe fațada de nord

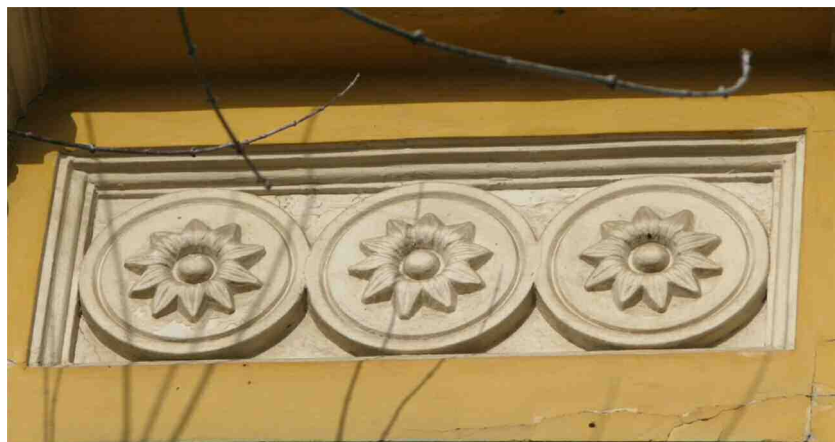
fațada de vest) (Fig. 11). Cele patru ferestre rectangulare de pe laterale au, deasupra lor, alte „panouri” dreptunghiulare de teracotă cuprinzând câte trei flori mari (cu câte zece petale), asemeni celor de pe fațada de vest (Fig. 10).

Fig. 10. Decorațiuni florale de deasupra ferestrelor

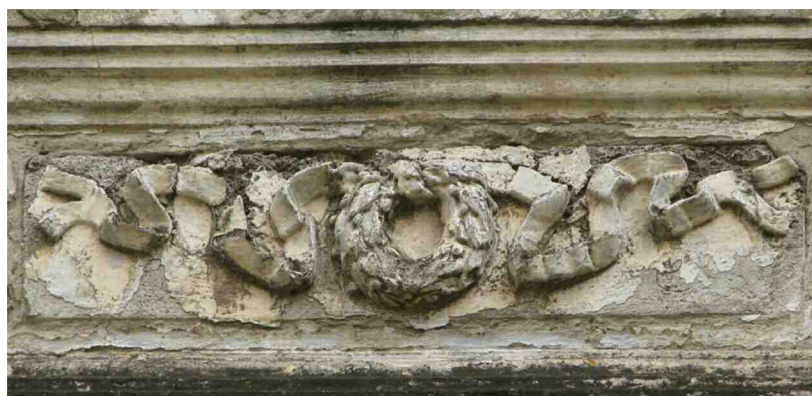
Etajul este tratat special, ca și în cazul celorlalte fațade, însă decorațiunile sunt mai reduse și mai uzate. Sub fiecare fereastră se află câte un „panou” de teracotă rectangular, alungit, decorat cu o coroniță vegetală flancată de câte două panglici ondulate (fig. 12). Acest motiv element este înscris într-un dreptunghi alungit, cu multe retrageri în adâncime,

cea ce lasă impresia că astfel se menține la suprafață un element decorativ de pe o fațadă mai veche, peste care s-au mai suprapus straturi noi de tencuială. Acest motiv decorativ este diferit de cele aflate sub ferestrele fațadelor de sud și de vest. Credem că această coroniță, aflată sub ferestrele de pe fațada de nord, este cea mai veche, decorațiunea originală a clădirii. Un argument în acest sens este că un exemplar identic se păstrează (izolat) și pe fațada de est, sub fereastra învecinată fațadei sudice (cea cu rezalitul). Nu ar fi logic ca acest model să ajungă acolo după executarea fațadelor de sud și de vest, și înainte de aceste intervenții. Deasupra acestor ferestre rectangulare nu mai întâlnim „panourile” decorative cu cele trei flori, de mari dimensiuni, dispuse orizontal, precum în cazul fațadelor de sud și de vest.

Fig. 12. Decorațiune de sub ferestre, fațada de nord
