CERCETĂRI ARHEOLOGICE LA POARTA MARE A ZIDULUI DE INCINTĂ AL TOMISULUI DIN ANTICHITATEA TÂRZIE (2015-2016)

Octavian MITROI*
Liviu LUNGU*

Keywords: Tomis, Roman-Byzantine Age, fortifications.

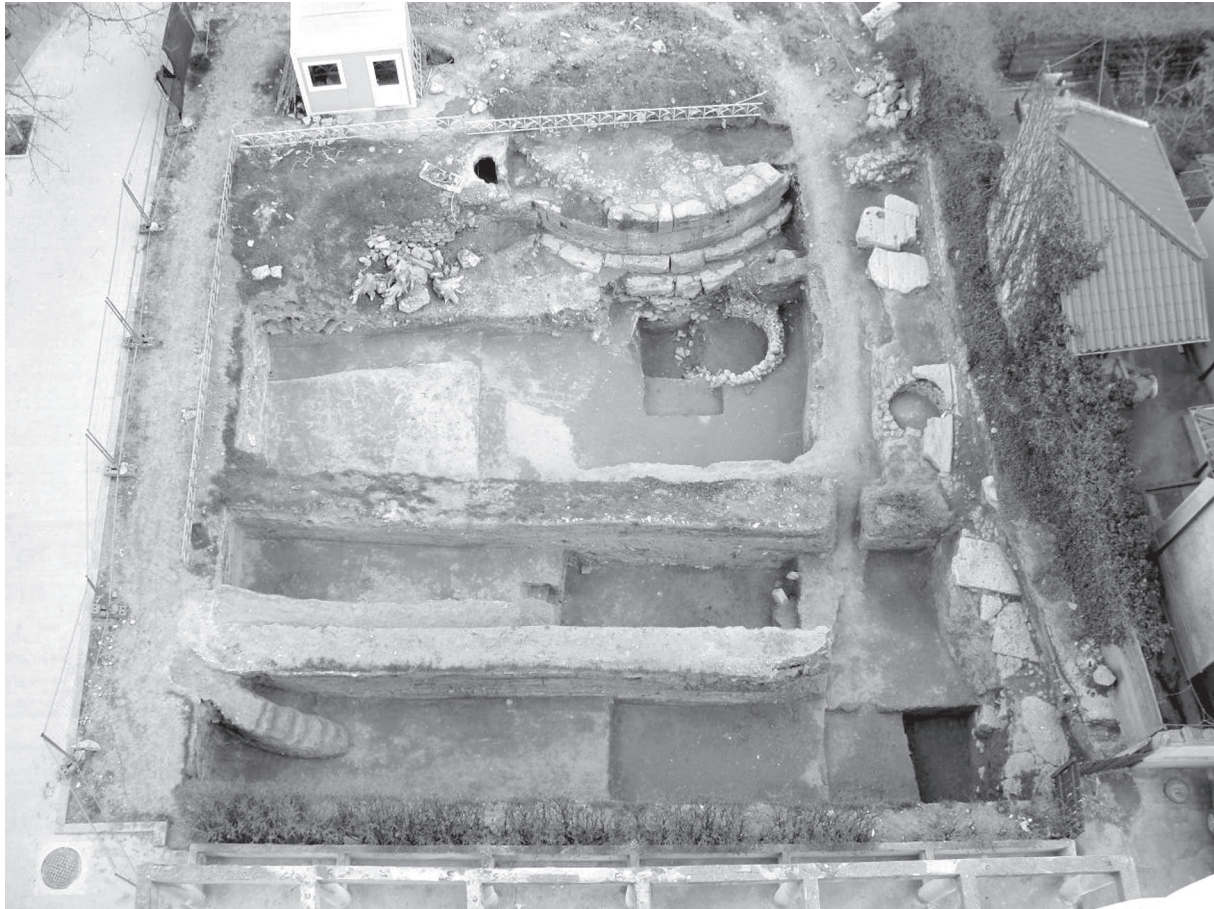
Fig. 1 - Str. Mircea cel Bătrân, nr. 47 A - vedere generală dinspre Nord a perimetrului lucrărilor: secțiunile S 1, S 2, S 3; arcul frontal al turnului de NE al Porții Mari; fragment din pavajul căii de acces.

Pe terenul situat la NV de turnul de NE al Porții Mari, au fost deschise succesiv trei secțiuni paralele (S 1, S 2 și S 3), orientate SV – NE, perpendicular față de axul median al str. Mircea cel Bătrân (**Fig. 1; 2**). Între secțiunile S 1 și S 2, a fost păstrat un martor cu lățimea de 1 m, iar între secțiunile S 2 și S 3, din cauza configurației terenului aflat în pantă, un martor cu lățimea de 1,5 m.

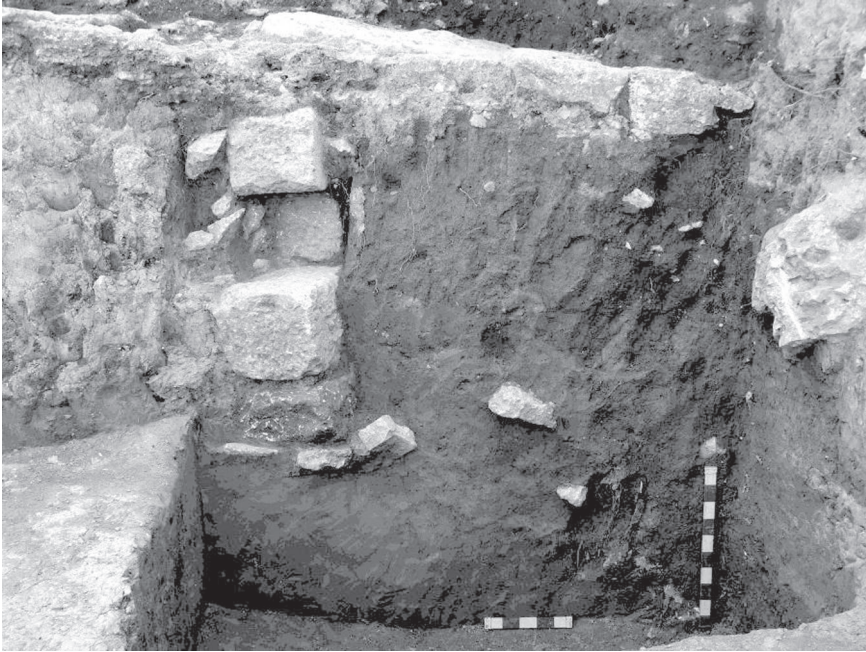
Fig. 4 - Șanțul de apărare (*fossa*), cu zidul culeei podului de pe malul de SSE (stânga imaginii) și pavajul căii de acces în cetate (sus).

2,15 m. În urma apariției *fossa*-ei, am deschis în cadrul secțiunii S 1, la extremitatea de SV a acesteia, *sondajul* α , în vederea determinării adâncimii lucrării defensive amintite. Malul de SSE, dinspre poartă, al șanțului de apărare se afla la o distanță de cca. 33 m de golul porții, jalonat de un bloc de talie cu locaș pentru drugul folosit la blocarea acesteia, păstrat *in situ* și adaptat în pavajul carosabilului str. Dragoș Vodă. Acest mal era dublat, cel puțin în dreptul căii de acces, unde a fost surprins, de un zid realizat din blocuri de talie, fără mortar. Zidul, cu înălțimea de 1,65 m, include patru asize de blocuri paralelipipedice, având înălțimi de 0,30-0,45 m și lățimi de 0,47-0,56 m; din motive obiective, nu a putut fi determinată lungimea niciunuia dintre blocuri. Malul de SSE a fost amenajat în taluz, zidul care îl dubla prezentând la limita sa superioară, situată sub fundația pavajului, la cota - 1,90 m, o deviație de la verticală de 0,25 m. Intervalul dintre zid și malul săpat în loess al *fossa*-ei fusese umplut cu pământ galben și pietre sumar prelucrate. Zidul nu are, practic, fundație, cu excepția unui pat de lespezi de mici dimensiuni, aflat la adâncimi de 3,60-3,75 m. De la acest nivel, baza șanțului coboară într-o pantă de 30°, cel mai jos punct al *fossa*-ei surprins în profil fiind situat la cota de - 4,66 m (3,00 m adâncime față de nivelul pavajului de deasupra lui). Orientarea ENE - VSV a zidului indică faptul că *fossa* avea, cel mai probabil, o orientare similară, cel puțin în punctul în care intersecta calea de acces a Porții Mari. Această lucrare defensivă a fost dezafectată *ab antiquo*, fapt indicat de prezența pavajului căii de acces a porții P 1 deasupra umpluturii șanțului de apărare colmatat.

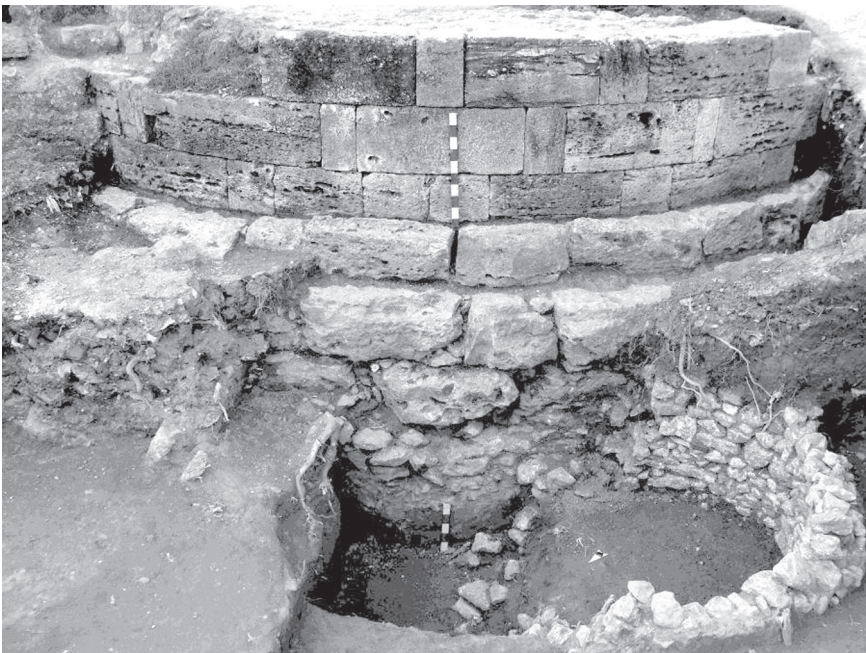
Fig. 5 - Vedere a arcului frontal al turnului de NE și a fundațiilor acestuia; în stânga imaginii, fântână din epoca modernă alipită turnului.

În dreptul arcului frontal al turnului menționat, a fost identificată o fântână (D int. = 2,15 m) datând din perioada modernă (Fig. 5). Ghizdurile fântânii, lucrate din blochete de calcar sumar prelucrate și puține cărămizi legate cu

pământ ating fundațiile turnului, fără să-l deterioreze.

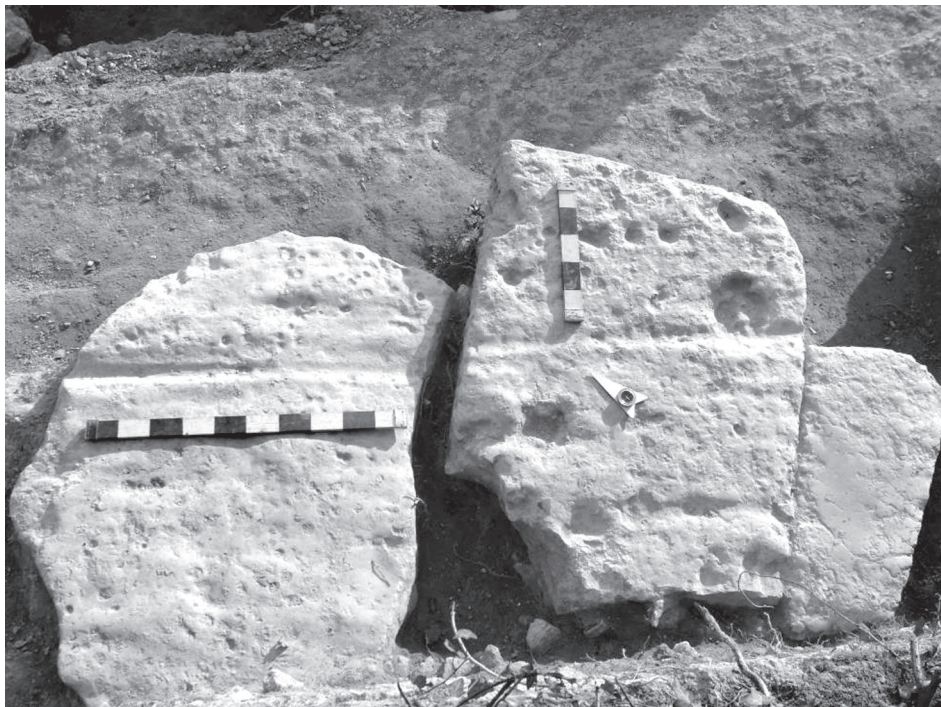
Fig. 6 - Dale din pavajul căii de acces a porții, cu un fâgaș de la roțile carelor.

Singurele dale din pavaj care prezentau fâgașe (șanțuri) de la roțile carelor, descoperite cu ocazia acestor lucrări, au apărut la extremitatea de SV a secțiunii S 3 (Fig. 6). Au fost identificate două aliniamente paralele de fâgașe de roți (Fig. 2; 3 b). Am denumit convențional drept F 1 fâgașul sesizat în una dintre dalele de pavaj „decupate” de puțul haznalei moderne, iar F 2 aliniamentul pantant, jalonat de ultimul grupaj de dale, dinspre poartă, descoperit în contextul cercetărilor care fac obiectul prezentului articol (Fig. 6). Distanța dintre fâgașe este de 1,35 m (măsurată între axele mediane ale rigolelor), respectiv 1,45 m (distanța dintre extremitățile exterioare ale fâgașelor)¹². Această valoare maximă a distanței dintre rigole este apropiată de cele indicate de urmele sesizate în praguri de porți și pavaje din alte situri arheologice urbane din provincia Scythia. La Histria, între fâgașele săpate în pragul Porții Mari, fiecare având lățimea și adâncimea de 0,18 m, era un interval de 1,47 m¹³, iar la Tropaeum, urmele lăsate în dalele de pavaj de la porțile de E și V indică un ecartament de 1,50 m¹⁴.

Rigolele de la roțile carelor jalonează un traseu orientat NNV – SSE, cu deviații de 11° către NV și SE. Acest aliniament formează un unghi de 21° împreună cu axul median al Porții Mari (orientat NV – SE, cu deviații de 10° către VNV și ESE), calea de acces făcând o ușoară ocolire a turnului de NE. Această situație se datorează orientării generale a Porții Mari, fără perpendicularitate pe linia zidului de incintă din acest sector. Respectiv, incinta are aici un traseu „în
