## SĂPĂTURILE DE LA CAPIDAVA 1968—1974

RADU FLORESCU, N. CHELŪTA-GEORGESCU

Începînd din anul 1968 și pînă în 1974 la Capidava a fost cercetată o suprafață de circa 1200 mp., din așezarea feudal-timpurie, sectorul I. (Pl. I).

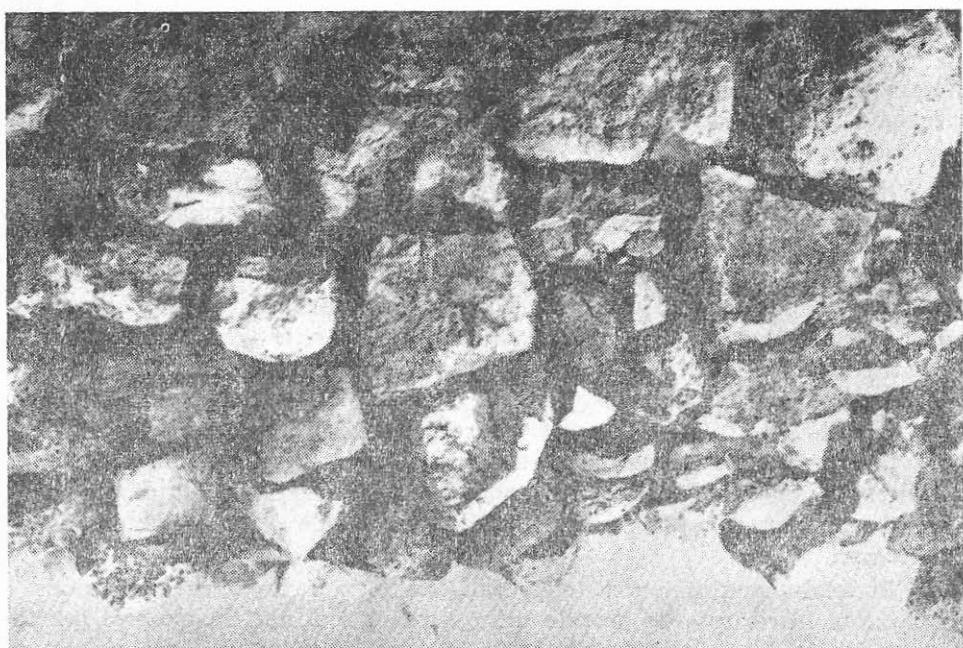
Fig. 1. Panou de zidărie caracteristic locuințelor din nivelul III.

Din nivelul de locuire feudal-timpuriu III — bordeie din panouri de zidărie din lespezi și blocuri, despărțite de pari și birne de lemn (fig. 1) — s-au păstrat cele mai bine conservate și cele mai interesante exemplare.

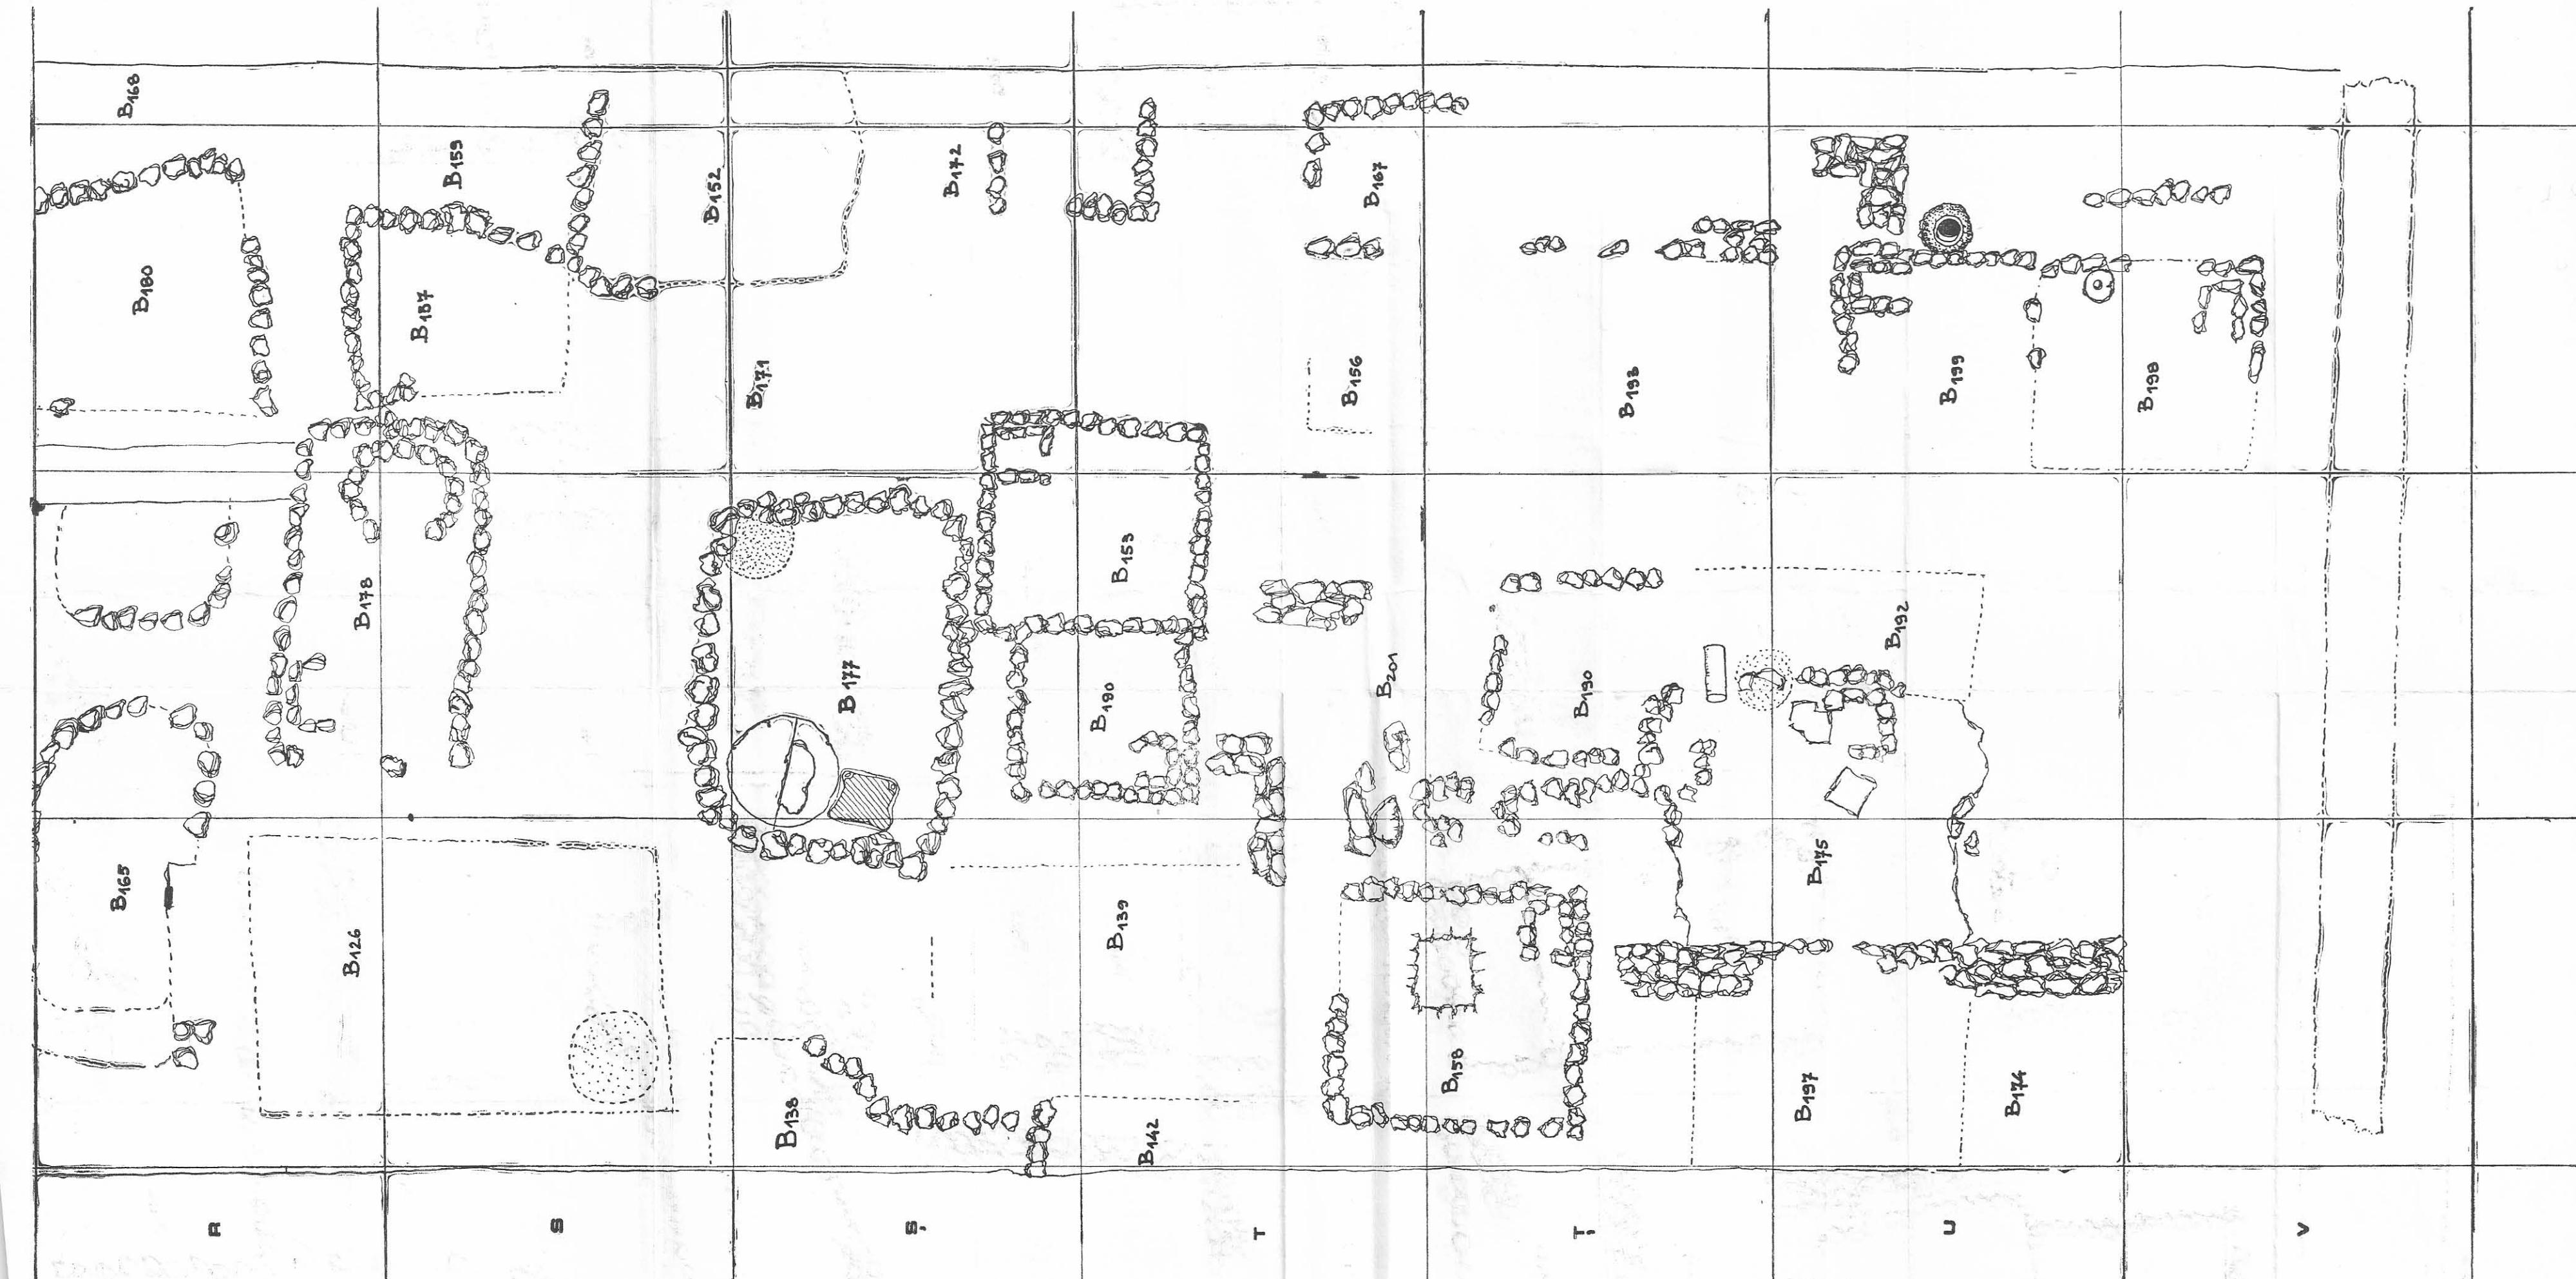
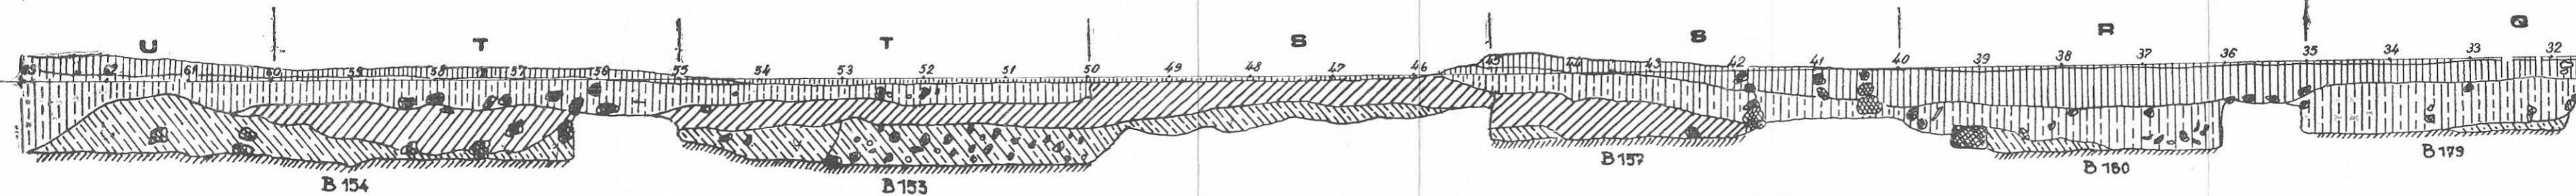
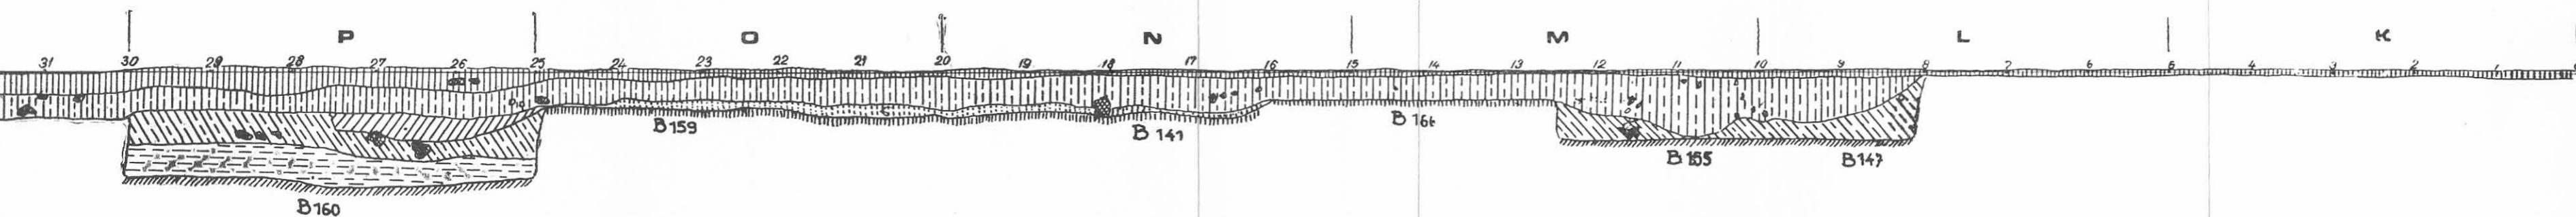
Planșa II

**PROFILUL DE N-V K-U/81**  
sc. 1/50

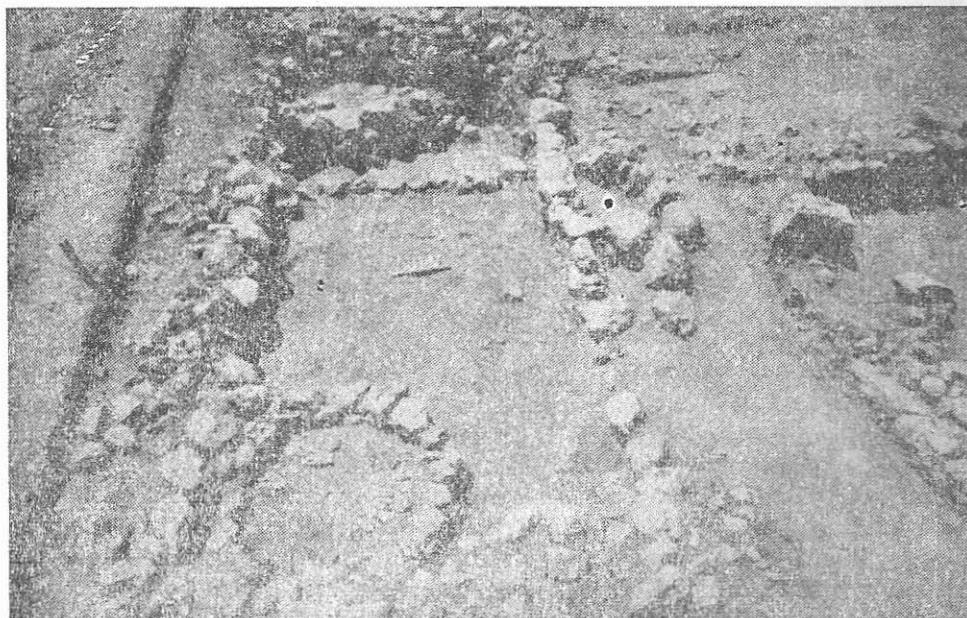
Fig. 2. Bordeiul 161.

Bordeiul 161 (Fig. 2), este, de asemenea, oblong cu zidul din panouri de bolovani poligonali cu coeziune slabă. Nu se disting interstiții

pentru pari decit la colțuri și pe centrul laturilor lungi. În sensul lunghimii bordeiul este împărțit în două încăperi de mărime inegală printr-un zid scund dintr-un sir de bolovani. În încăperea mai mică dinspre sud-vest a putut fi surprinsă o banchetă din bolovani având o lipitură ușoară pe suprafață. Zidul bordeiului pe latura de sud-vest nu cobora sub nivelul acestei banchete. Este dificil de reconstituit dispozițiile interioare ale bordeiului dar și în acest caz se pare că avem de a face cu o in-

trare-gîrlici, ceva mai complex amenajată decît în alte cazuri. În colțul de est al bordeiului s-a putut surprinde un cupor de pîine din care se păstra soclul înalt de 32 cm, baza calotei și vatra constînd din lipitură puternic arsă așezată pe fragmente ceramice.

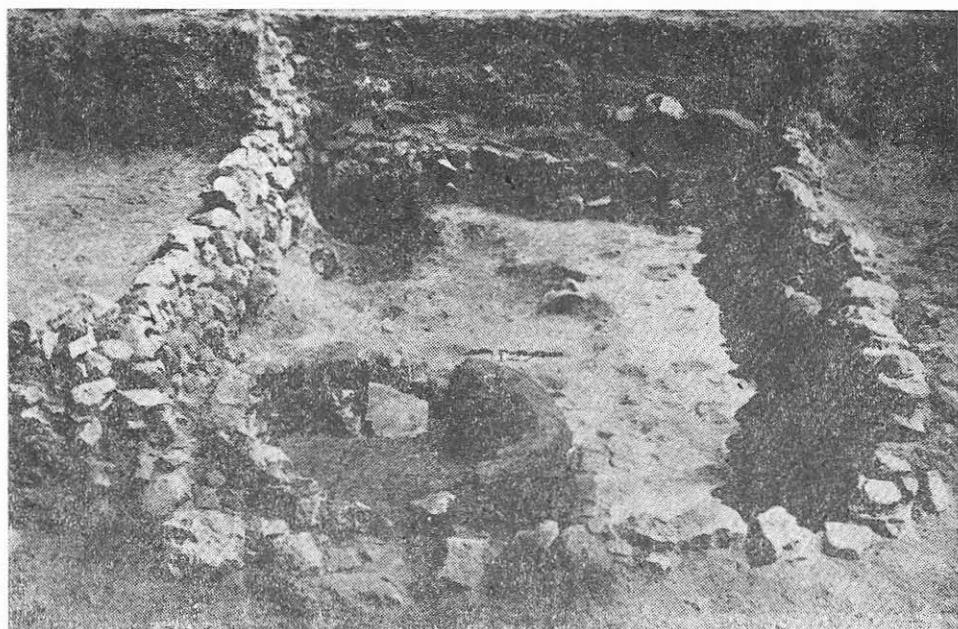
Fig. 3. Bordeiul 177. Se pot bine observa elemente de amenajare interioară: cuptorul de pîni și grăpa de provizii.

B 177 (Fig. 3) este un bordei de formă dreptunghiulară a căruia ziduri din panouri de piatră s-au păstrat pe o înălțime de 1 m. În general această locuință-bordei poate fi considerată cea mai bine conservată din toate locuințele-bordei aparținînd nivelului III de locuire. Atât la colțuri cât și pe laturile sale s-au conservat în interstiții parii de lemn care susțineau acoperișul. Podina relativ omogenă cu o lipitură de culoare galbenă s-a păstrat bine cu excepția unor gropi mici datorate pietrelor căzute din zid. B 177 este interesant și datorită inventarului bogat descoperit în el precum și amenajărilor interioare care s-au păstrat foarte bine. În colțul de nord s-a găsit un mare cupor de pîine calota. (Fig. 4). Înălțimea cupotorului de 1,05 m. Pereti îi erau făcuți din piatră cu puține resturi de cărămidă romană prinse cu lipitură de culoare roșcată puternic arsă atât în interiorul cupotorului cât și pe suprafața exterioară a peretilor pe care s-a surprins o arsură secundară... Gura cupotorului situată la sud avea o deschidere de 30 de cm fiind mărginită de două lespezi înalte de 60 cm. În vecinătatea gurii s-au găsit mari fragmente de lemn carbonizat. Deasupra vîtrei puternic arse

din calota prăbușită. Între peretele cuptorului și colțul de sud-vest al bordeiului s-a găsit o tavă ceramică de mari dimensiuni (fig. 5) înălțată la nivelul de 75 cm sub ea afindu-se o altă tavă ceramică identică, fragmentară cu un strat gros de cenușă și lemn carbonizat în ea. Prăbușite, în zona acestor două tăvi ceramice, mai multe fragmente de vase ceramice intregibile. În colțul de sud al bordeiului într-o ușoară albieri a podinei s-au descoperit două vase ceramice tip borcan precum și o amorfă de mari dimensiuni fragmentară. În aceiași albieri a podinei lîngă vasele ceramice s-au găsit multe fragmente din cojile unor ouă de pasăre. În colțul de sud în fața albierii sus amintite s-a descoperit gropiță de provizii specifică locuințelor-bordei din aşezarea feudal-timpurie a Capidavei. În ea mai multe fragmente ceramice, resturi osteologice de la animale mari și mici precum și oase de pește. Tot la B 177 s-a putut constata mult mai bine, datorită condițiilor de conservare și sistemul constructiv al panourilor de zidărie care alcătuiau zidurile propriu-zise ale locuinței. Zidul din partea de vest conserva și lipitura cu argilă dintre pietrele panoului, lipitură de culoare galben-roșcată. În cenușa a cărui strat gros de 20 cm se întindea de-a lungul zidurilor s-au găsit nenumărate fragmente de stuf carbonizat din acoperișul bordeiului. Pe latura de sud a bordeiului 177 s-a putut identifica o mică încăpere căruia fi atribuim aceiași destinație, de intrare-gîrlici.

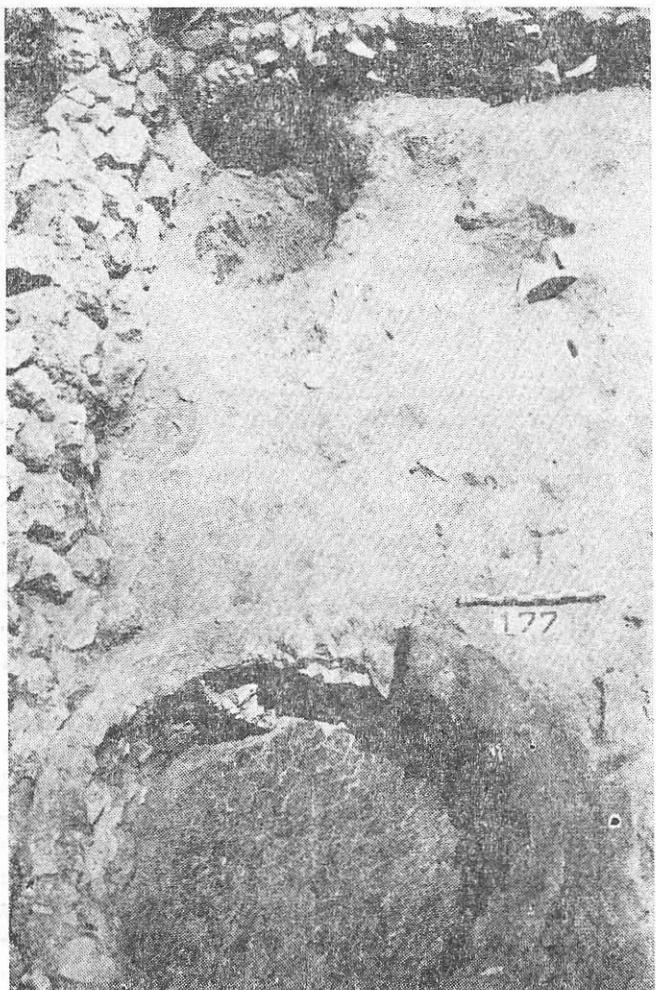
Fig. 4. Cuptorul de piune din B 177.

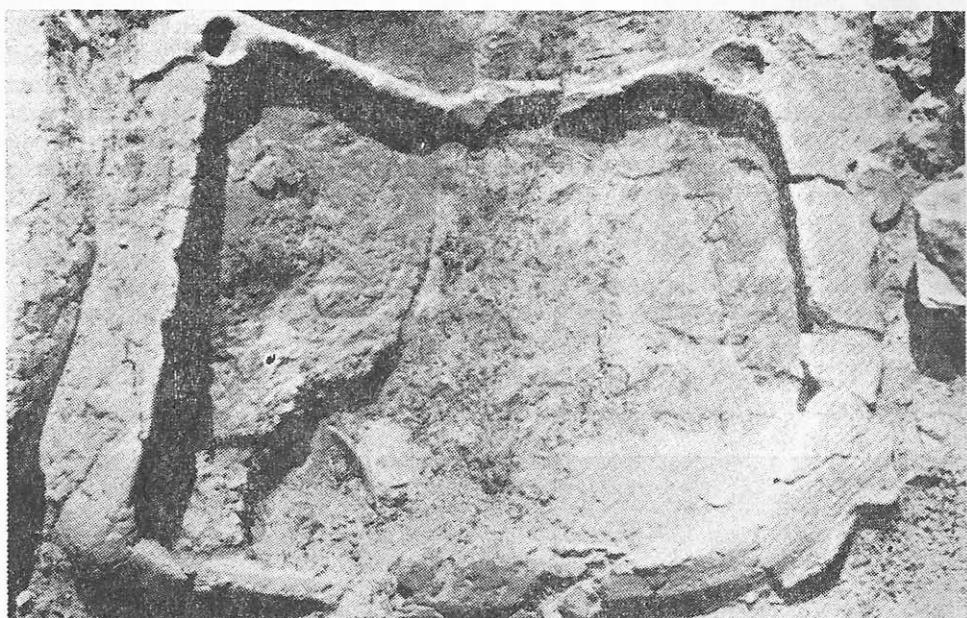
Fig. 5. Tavă ceramică descoperită în B 177.

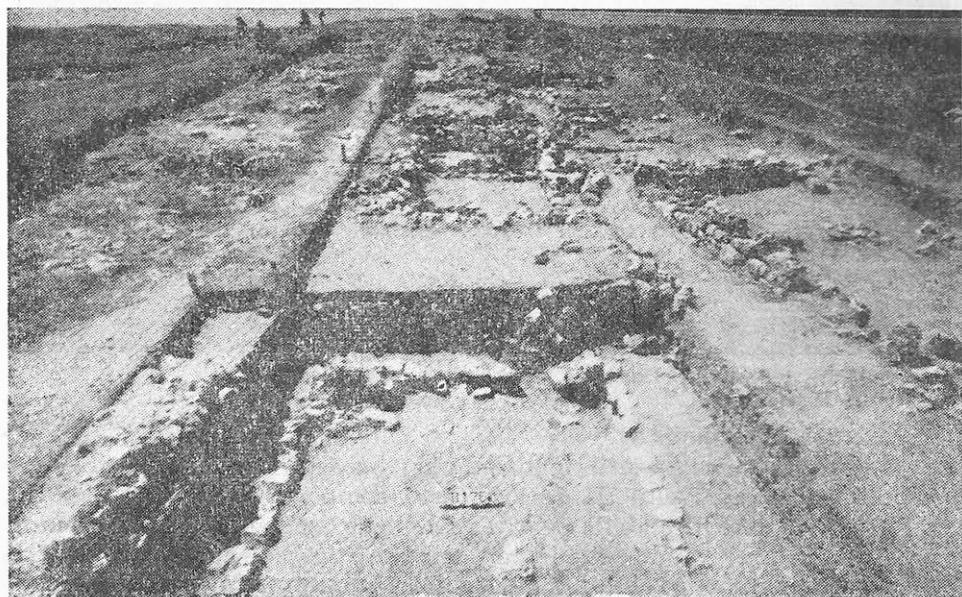
Fig. 6. Bordeiul 176.

B 176 are forma aproape pătrată și i se păstrează numai fundațiile dintr-o singură asiză de pietre cu interstiții pentru parii șarpantei la colțul și mijlocul laturilor. Situat la peste 1 m adincime față de situația actuală a solului, groapa este mai largă decât aria limitată de fundații, dovedind astfel că pe asiza de pietre erau aşezăți dulapi încheiați în „cheutori românești“, capetele acestora depășind limita propriu-zis a bordeiului. Ca și la B 10 descoperit în 1959, spațiul dintre peretii bordeiului și malurile gropii au fost aşadar umplute după construirea locuinței. În colțul de sud s-a păstrat o sobă din piatră cu bolta din bolovani lipiți dar care s-a prăbușit imediat după degajare. În colțul de vest o alveolare profundă în podina locuinței. (Fig. 6).

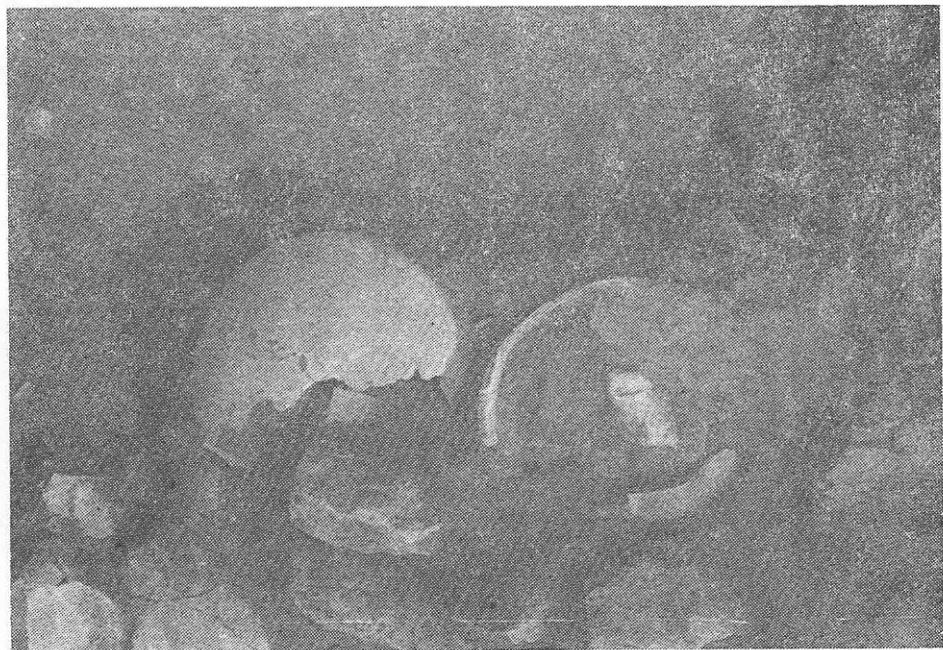
*Fig. 7. Două căldări de lut descoperite în B 147.*
