## DATE NOI CU PRIVIRE LA CRONOLOGIA CAPIDAVEI ROMANE TIRZII

RADU FLORESCU

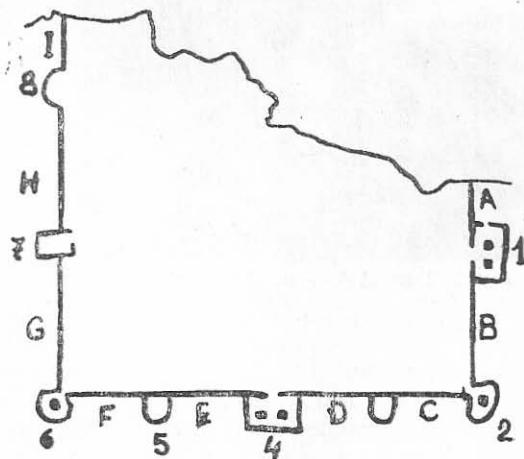
Fig. 1. Traseul zidului de incintă cu numerotarea curtinelor și turnurilor.

Reluarea studiului tehnicii constructive a zidului de incintă (fig. 1) a permis identificarea a trei faze constructive distincte:

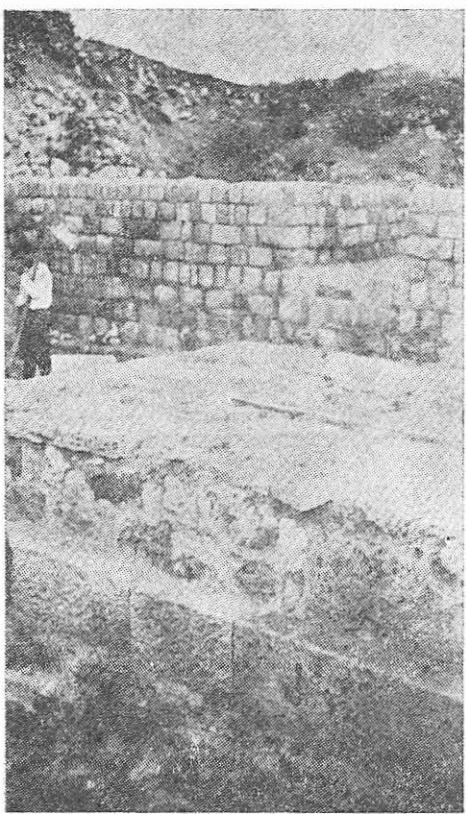
*Fig. 2. Turnul 4 — unul din stilpii centrali (faza I-a) și paramentul laturii de s.v.. filind cu curtina (faza II b).*

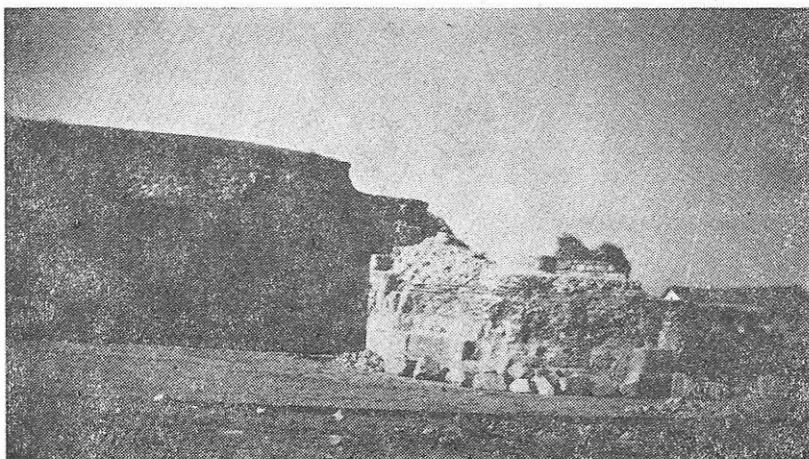
Fig. 3. Curtina A — partea inferioară faza I b, partea superioară faza III b și latura de s.v. a turnului faza II a.

— pe toată întinderea curtinei A (fig. 3) și pe partea de sud-vest a curtinei B faza III suprapune clar faza I. Partea de nord-vest a curtinei B, construită integral în maniera II, se țesa grosolan atât cu partea de jos a porțiunii de sud-vest, cît și cu aceea de sus, ceea ce nu permite decît să se afirme că este oricum, altceva ;

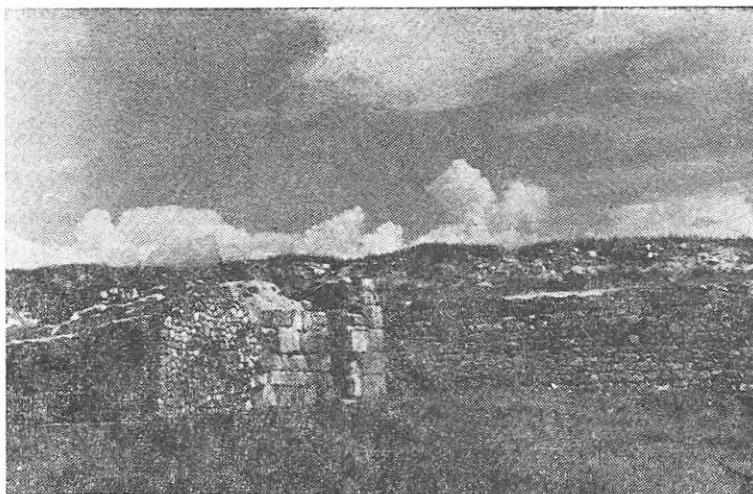
*Fig. 4. Turnul II cu resturi de parament exterior din faza II-a înainte de consolidare.*

— a. — un tip în *opus quadratum* din calcar cochlifer, mai slab, tăiat în blocuri paralelipipedice, izometrice, avînd proporție de circa 1/3 — 1/2. (fig. 4). Din acest tip de parament se păstrează elemente la baza turnului 2 și 6, precum și pe curtinele F și G ;

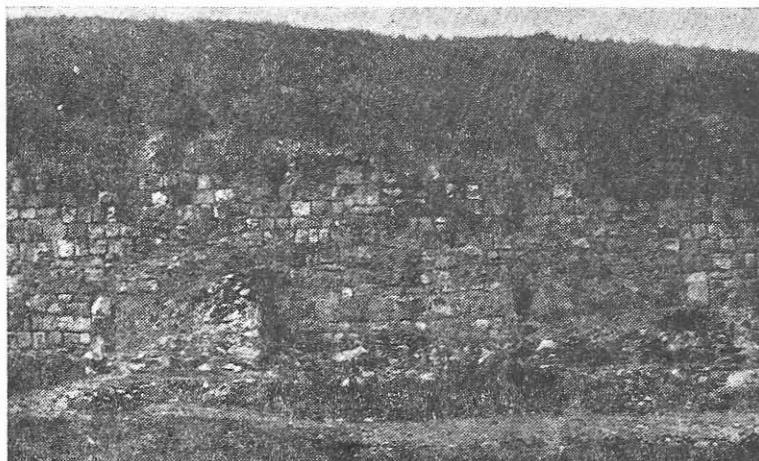
*Fig. 5. Curtinele C și D — partea inferioară faza I b, partea superioară faza II b, cu șterpii turnului 3, demantelat, acoperiți de zidărie din faza II b.*

— b. — parament de blocuri de calcar, mici, cubice, cioplite sumar, dispuse în șiruri regulate, *opus vittatum*. Mortarul, mai fin, conține de asemenea praf de cărămidă (fig. 5). Acestui tip îi aparțin partea de nord a curtinei B, partea superioară a curtinei C și D, curta E în întregime, precum și latura interioară

— în sfîrșit, pe curtina C se observă clar cum partea de jos construită în maniera I, care corespunde de altfel cu resturile turnului 3, este suprapusă de o refacere în maniera II, care trece peste ștrepii creații de demolarea turnului 3, completînd ruptura cu un parament nou

(fig. 5). Toate aceste observații sint tot atîtea dovezi ale succesiunii cronologice a fazelor constructive exact în ordinea în care au fost descrise și dispensează de o discuție mai amplă. Fără îndoială, ele ridică problema corespondenței cu stratificarea depunerilor de cultură mate-

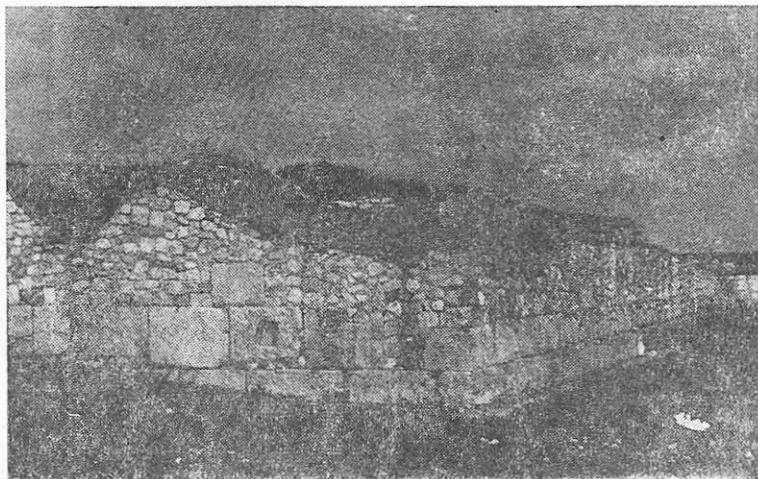
*Fig. 6. Turnul 4, cu zidărie din faza III a. Partea superioară — completări de consolidare.*

a — paramenții turnurilor 1, 4, 6 și 7 ca și ai curtinelor F și G, la origine (probabil faza I, sigur faza II) construiți din blocuri de calcar cochilifer au fost reconstruiți tot în *opus quadratum* dar folosind multe *spolia*, ceea ce a atras și o renunțare la izometrie, ansamblul unui asemenea parament semănînd adesea cu o zidărie englezescă (fig. 6) ;

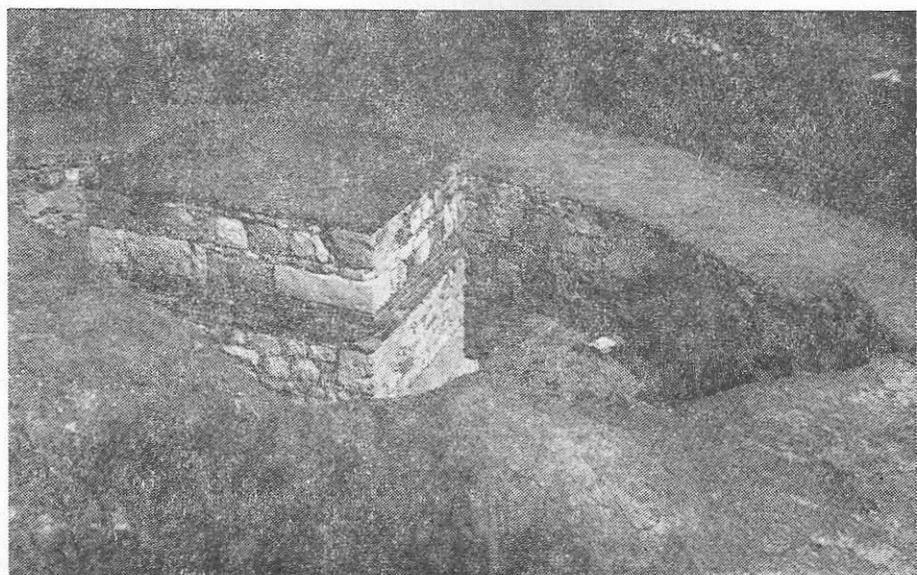
*Fig. 7. Turnul 2 — parament interior din faza III b.*

pedice, corespunzînd unei asize de *opus quadratum* din exterior, și care ritmează asiza, repartizînd-o în panouri (fig. 7) turnul 1, 2, 4, 6 paramentele interioare.

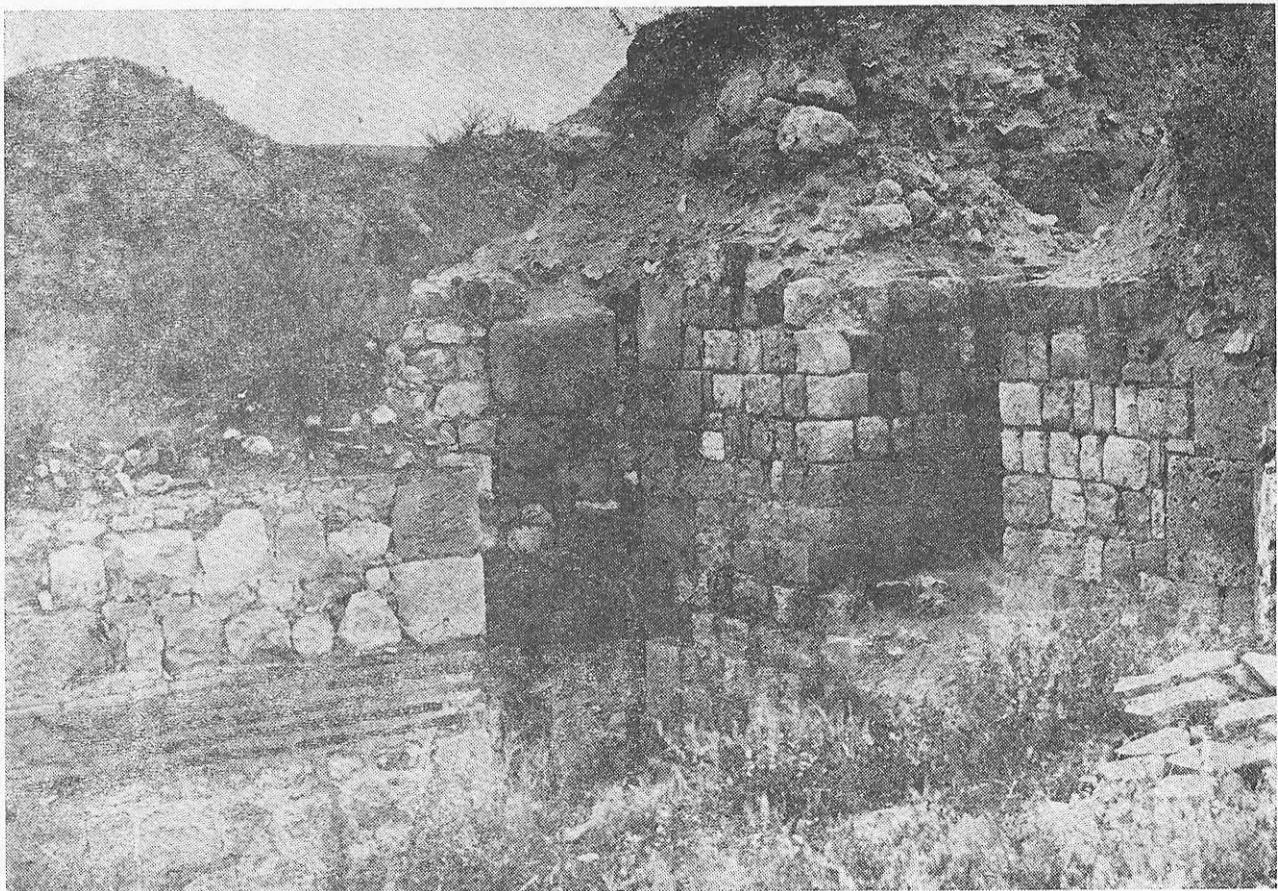
Fig. 8. Turnul 2 — interior, latura s. cu parament vechi din fază II b și latura s.e. cu parament refăcut din fază III b.

— în turnul 2, în schimb, se vede clar cum paramentul interior inițial construit în maniera II a fost refăcut în maniera III, (fig. 8) situație care se verifică și în turnul 4 ;

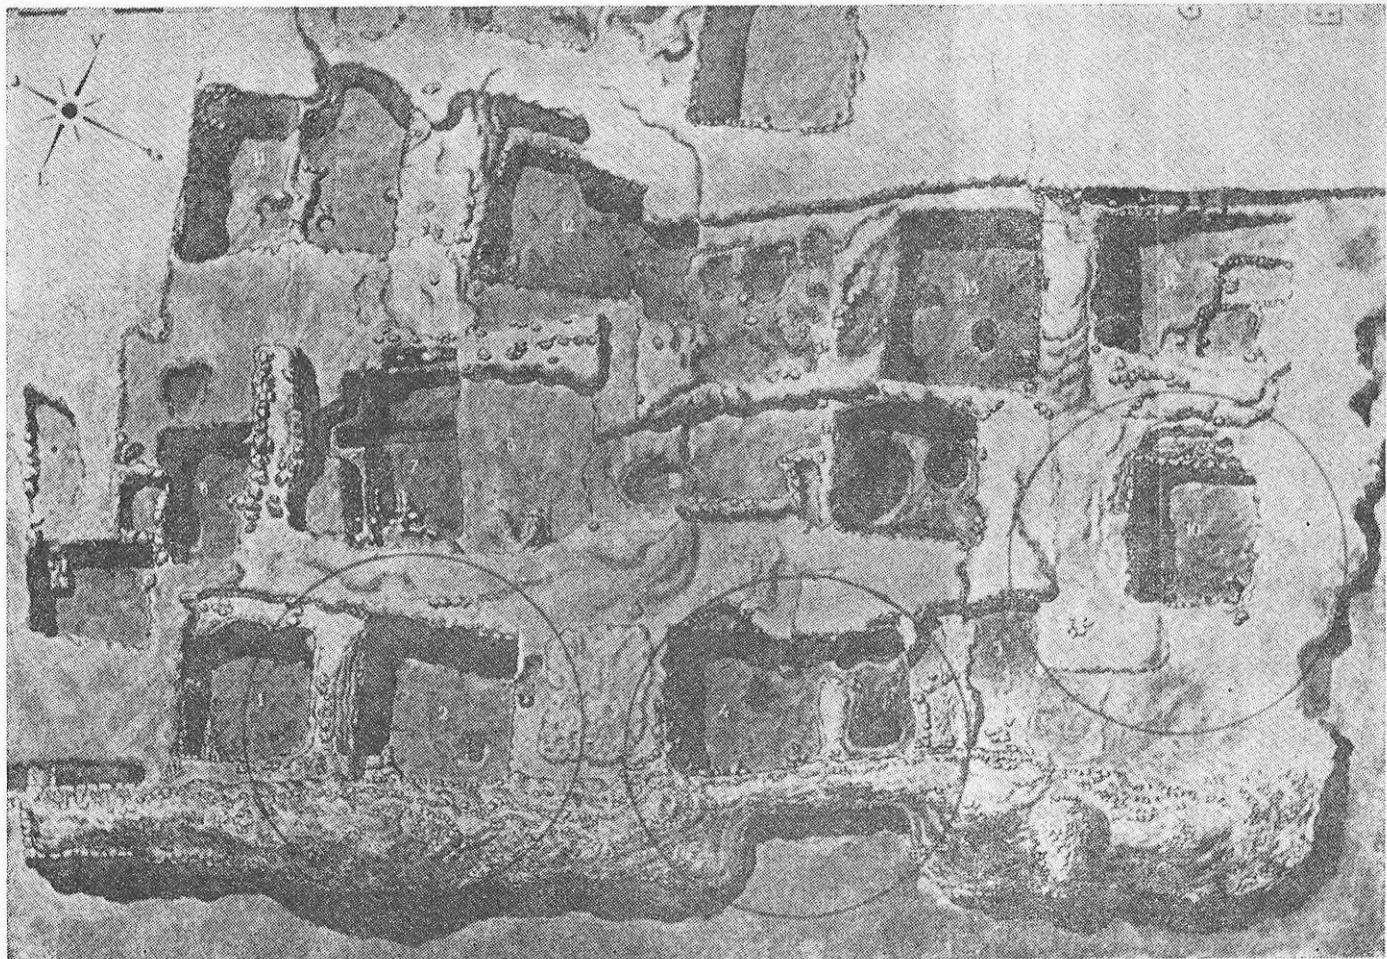
Fig. 9. Planul general al săpăturilor din 1956, cu bordeiele 1, 2 și 4 care taie zidul de incintă al castelului din colțul de s. al cetății.

În schimb faptul că zidul însuși sete spart și deranjat de bordeie din stratul feudal timpuriu (VI/2, 4, 10, 14)<sup>5</sup> este o doavadă peremptorie că a fost construit înaintea bordeielor amintite.
