## **NOI DATE ÎN LEGĂTURĂ CU PODUL LUI CONSTANTIN CEL MARE DE LA SUCIDAVA\***

**Petre GHERGHE  
Lucian AMON**

## NEW DATA REGARDING CONSTANTIN THE GREAT'S BRIDGE IN SUCIDAVA

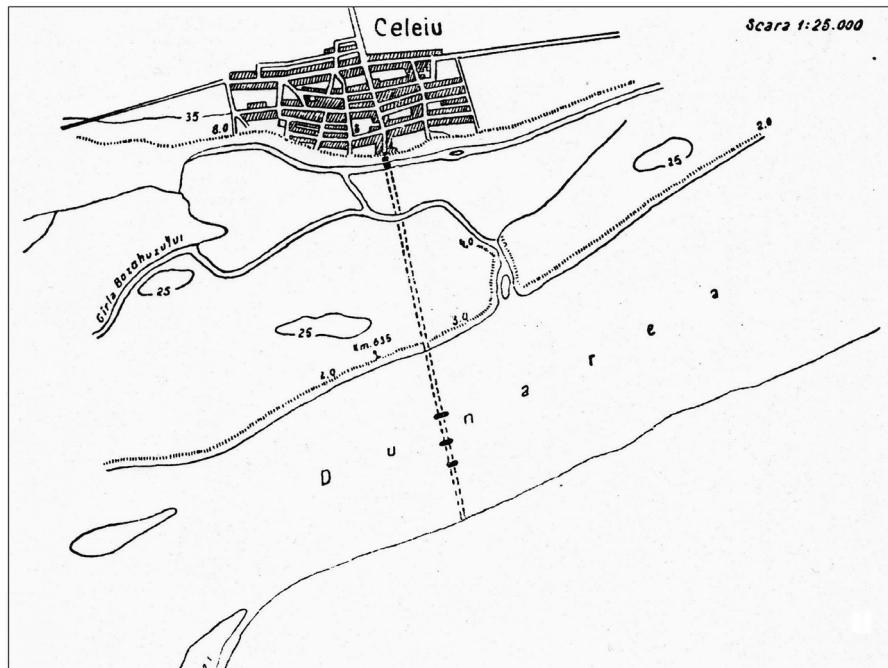
Fig. 1 - Amplasamentul podului constantinian.

Podul a fost realizat între Oescus (Ghighen, din Bulgaria) și Sucidava (Corabia, județul Olt), într-o zonă care, din punct de vedere geografic, prezenta o serie de similitudini cu cele din sectorul drobetan (Fig. 1). Principala asemănare constă în faptul că aici Dunărea curgea pe două brațe: cel principal, sudic, care este navigabil și în prezent; cel secundar, nordic (cu un debit mult mai redus), care astăzi nu mai există, fiind doar vag sugerat de o modestă gârlă, a Bozahuzului. Inundațiile produse în vara anului trecut ne-au permis însă să surprindem o situație de excepție, când Dunărea a recăpătat un curs mult asemănător cu cel din antichitate (Fig. 2).

The bridge over the Danube River, between Sucidava-Celei (Fig.1), was opened by the emperor Constantine the Great in 328 A.D. Its Northern portal was hypothetically restored due to older archeological research (Fig.2-4). The paper discusses two other stone constructions, discovered during the latest archaeological excavations, which seem to be related to the above mentioned bridge (Fig.5).

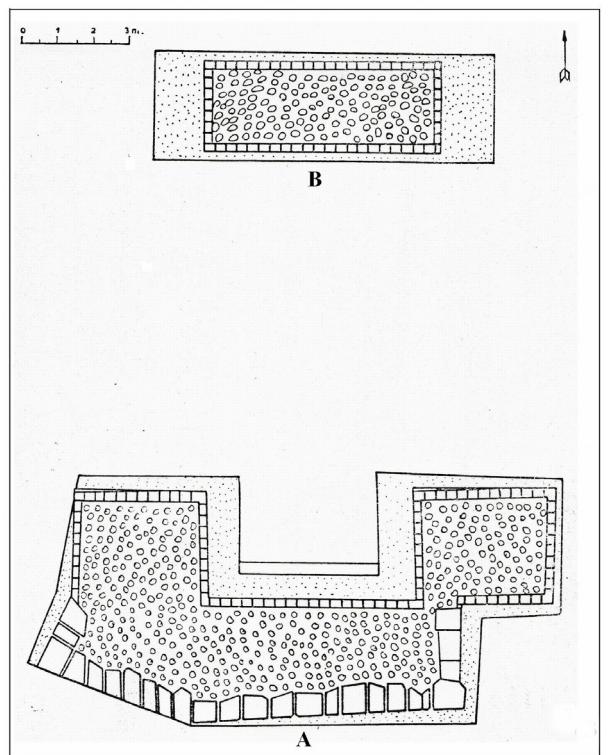
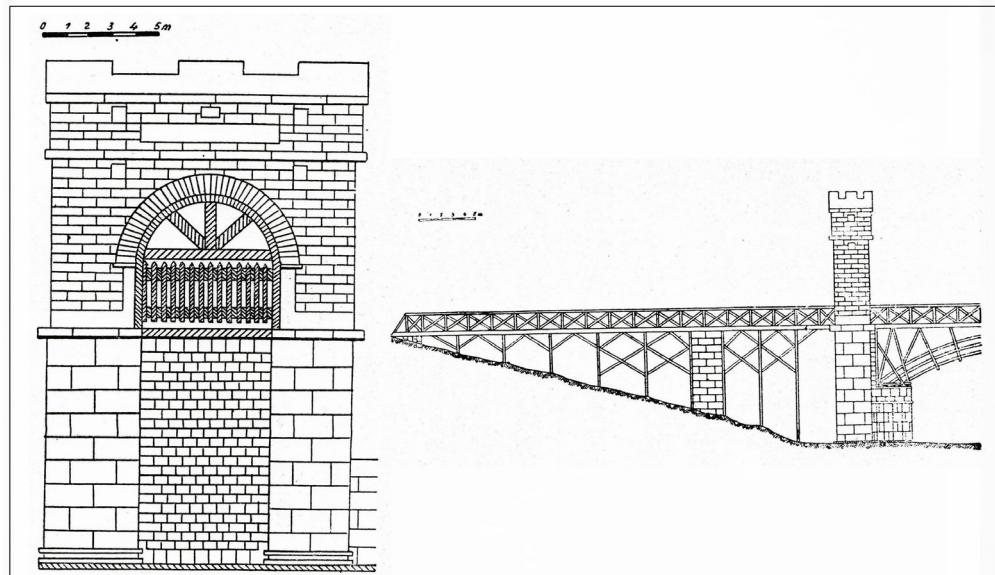
Fig. 3-4. Reconstituirea grafică a portalului nordic (după TOROPU, 1972).

La extremitățile acestuia exista câte o pilă culee, care juca și rolul de portal. Cea de pe malul nordic (Fig. 3 A), singura cercetată, este constituită pe un postament din piatră legată cu mortar, var, nisip și pietriș, cu dimensiunile maxime de 14,50 x 7,00 m. Peste aceasta a fost zidit portalul propriu-zis. Fețele sale exterioare sunt placate cu blocuri de calcar cioplite regulat, între care există un emplecton din piatră și mortar. Baza laturii sudice a acestei pile culee era protejată de acțiunea directă a apelor fluviului printr-un parament constituit din blocuri foarte mari de piatră fațetată, cât și prin realizarea unui pinten (avantbec) care spărgea valurile și ghețurile. Întreaga construcție avea, la origine, o înălțime estimată la 21 m și un aspect asemănător cu cel propus în reconstituirea grafică de mai jos (Fig. 4).

La 10 m spre nord față de amenajarea descrisă, a fost identificat un zid de piatră și mortar, cu formă dreptunghiulară și dimensiunile de 5,90 x 2,25 m, așezat pe un postament asemănător, ca structură, cu cel de la baza pilei culee (Fig. 3 B). El reprezenta principalul element de sprijin pentru capătul tablierului podului. Mai spre nord, această funcție era preluată de piloni de lemn cu diametrul de circa 1,25 m.

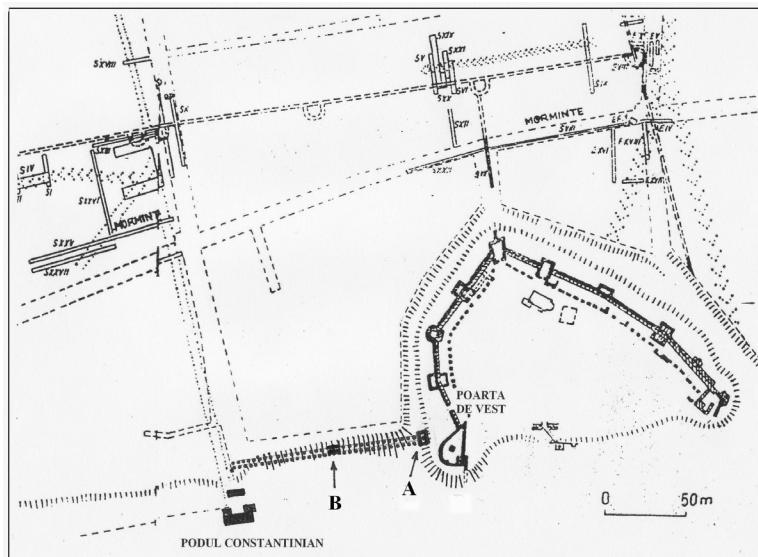
Fig. 5 - Traseul pasarelei și amplasamentul construcțiilor recent descoperite.

În afara datelor deja cunoscute, săpăturile arheologice întreprinse de noi în ultimii ani au permis identificarea altor elemente constructive (Fig. 5). În actuala fază a cercetărilor, acestea sugerează că, de la capătul nordic al tablierului podului, se ramificau două căi de acces. Prima era un drum care pătrunde prin poarta sudică a orașului antic. Cea de a doua era reprezentată de o pasarelă de lemn construită de-a lungul pantei terasei Dunării și care, după ce traversa șanțul de apărare al cetății, permitea accesul spre poarta de sud-vest a fortificației. Prin intermediul acestei pasarele, militarii cantonați în cetate se puteau deplasa rapid spre portalul nordic al podului, deoarece ei nu trebuiau să parcurgă decât o distanță de maxim 140 m. Alternativa ar fi constituit-o deplasarea spre nord, de-a lungul bermei vestice, apoi spre vest și sud, ceea ce presupunea o rută ocolitoare, cu lungimea de 487 m.

Al doilea element construcției a fost localizat în secțiunea S I/2002, exact la mijlocul distanței unei linii imaginare care unește portalul podului constantinian cu poarta sud-vestică a cetății (Fig. 5). Aici au fost descoperite urmele a două ziduri paralele, orientate est-vest (Fig. 14). Cel situat spre baza pantei terasei a fost total demantelat, existența sa fiind probată doar de prezența unei gropi de demolare conturate perfect în profilul secțiunii deschise aici. Spre nord, la distanța de 2,20 m, a fost identificat un al doilea zid, mult mai bine conservat, cu lungimea de 6,70 m și o lățime de 0,60 m (Fig. 12, 13). El este constituit din blocuri mari de stâncă nefasonată, care se mai păstrează pe o înălțime de 1,30 m. În privința utilității celor două ziduri, presupunem că ele constituie unul (sau poate singurul) pilon intermediar de piatră, pe care era fixat tablierul de lemn al pasarelei, a cărui lățime o estimăm la circa 3,00 m (Fig. 15). În alte puncte, acesta s-ar fi putut sprijini pe stâlpi din lemn, soluție constructivă utilizată, după cum am văzut, și în cazul podului de peste fluviu.

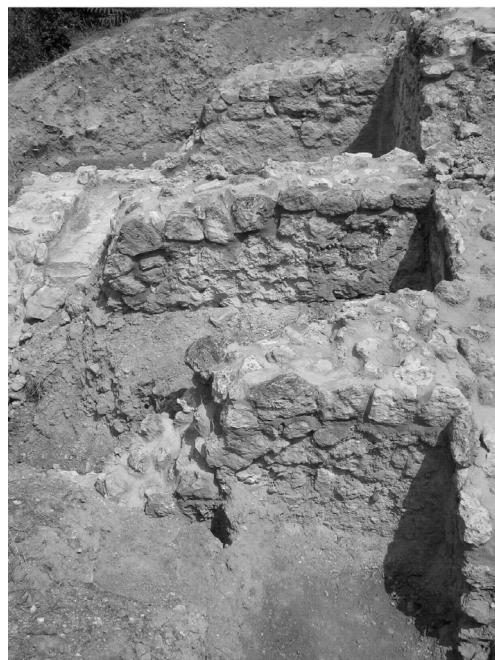
Fig. 6 - Construcția din caseta C1/2003 (vedere dinspre sud).

Prima, identificată în caseta C1/2003, este un gen de turn amplasat pe escarpa estică a șanțului de apărare al cetății, în apropierea porții acesteia (Fig. 6).

A. In the area C1/2003 a rectangular construction, 4.40 m long and 3.55 m wide, has been examined (Fig.6-10). The constructors' careful water installation work is worth mentioning.

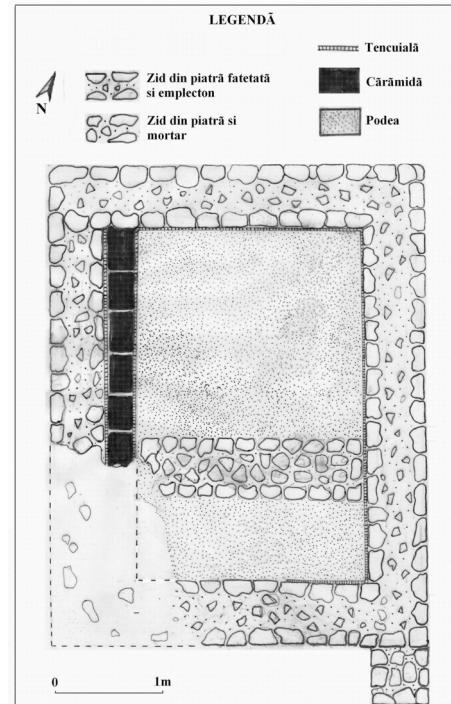
Fig. 7 - Planul construcției din caseta C1/2003.

Construcția în discuție are planul dreptunghiular (Fig. 7), cu dimensiunile exterioare de 4,40 x 3,55 m. Zidurile sale au lățimea medie de 0,60 m și sunt constituite dintr-un emplecton alcătuit din mortar amestecat cu piatră, flancat de două paramente realizate din blocuri de stâncă fațetate, fiecare lată de circa 0,15m. Cel mai bine conservat este peretele estic, păstrat pe o înălțime de 1,95 m (măsurată de la nivelul interior de călcare). Pe fața exterioară a zidului său s-a constatat prezența unei tencuieli cu grosimea de 1-2 cm, de culoare albă, care conține foarte puțină cărămidă pisată. Probabil că aceasta îmbrăcăse inițial toate laturile edificiului. Cele patru ziduri delimită o încăpere care măsoară 3,30 x 2,10 m.

În ciuda măsurilor de precauție amintite, zidul sudic și mai ales colțul sud-vestic al construcției prezintă urme evidente de eroziunea produsă de curentul apei. Această situație nu a condus însă la abandonarea clădirii. Astfel, constatăm că întregul spațiu interior a fost înălțat cu circa 0,45 m prin umplere cu un strat de pământ bine compactat, amestecat cu numeroase fragmente de țigle și cărămizi. În plus, peste acest strat, zidul sudic a fost dublat prin construirea, la 0,70 m nord de el, a unui nou zid de piatră, lung de 2,10 m și lat de 0,65-0,70 m (Fig. 7).

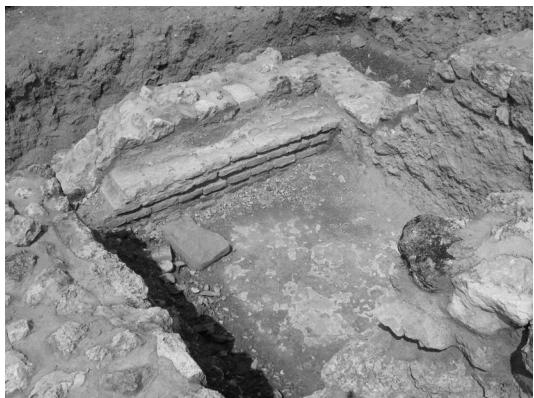
Fig. 8 - Podeaua și peretele vestic al construcției din caseta C1/2003.

Tot în același scop, nivelul interior de călcare a fost acoperit cu o podea perfect netedă (Fig. 8), foarte compactă și dură, cu grosimea de circa 0,13-0,14 m, constituită din mortar amestecat cu foarte multă cărămidă extrem de fin pisată, sub care este dispus un strat de calcar, gros de aproximativ 0,15 m. Pereti interiori sunt acoperiți cu o tencuială având o grosime ce variază între 1-3 cm și aceeași compoziție ca a podelei, cu care tencuiala face corp comun în zonele de îmbinare.

În plus, zidul vestic al construcției a fost ranforșat în interior prin adăugarea, de-a lungul său, a unui prag (Fig. 8) înalt de 0,33 m și lat de 0,28 m. O secțiune prin acesta (Fig. 9) ne permite să constatăm că, pe latura interioară a zidului amintit (constituit din piatră legată cu mortar alb) a fost aplicat un strat izolator

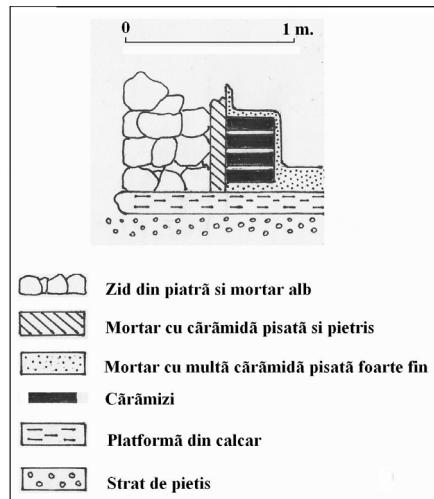
Fig. 9 - Structura peretelui vestic al construcției din caseta C1/2003.

cu grosimea de 7 cm, format din mortar, cărămidă pisată și foarte puțin pietriș. Urmează pragul propriu-zis, alcătuit din patru cărămizi suprapuse, unite cu mortar. Deasupra și pe fața exterioară a acestuia este aplicată o tencuială cu grosimea de circa 1,5 cm, vând o compoziție similară cu cea a podelei. Întreaga amenajare este așezată pe un „pat” realizat din bucăți de calcar, cu grosimea de 15 cm, care suprapune un strat de pietriș. Bănuim că deasupra acestui prag există și singura intrare în interiorul turnului.

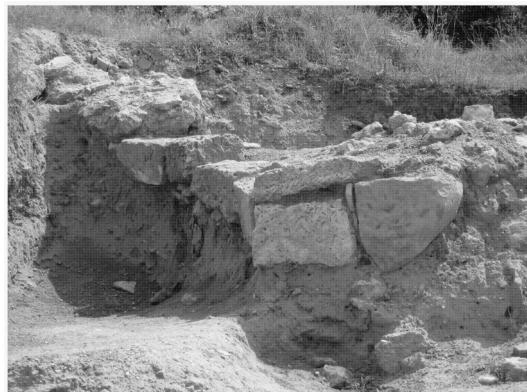
Fig. 10 - Bordura terasei situate la est de construcția din caseta C1/2003.

La est de turn, în direcția porții vestice a cetății, au fost identificate un gen de terase ascendente, cu bordură de piatră (Fig. 10). Deși cercetarea lor nu a fost încheiată, ele par a face legătura între edificiu și poarta amintită.

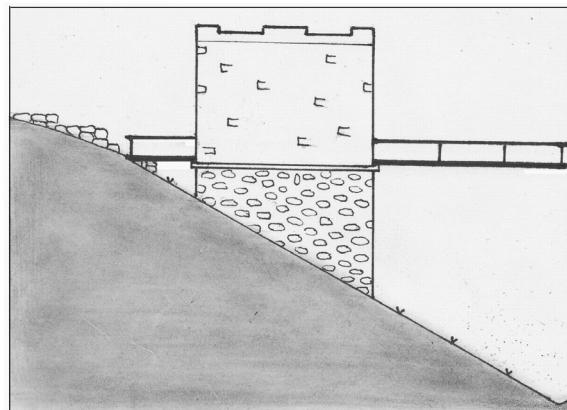
Fig. 11 - Reconstituirea grafică a construcției din caseta C1/2003.

În faza actuală a cercetării, presupunem că edificiul descris reprezenta o mică pilă culee (al cărui interior era utilizabil) pe care se sprijinea capătul estic al pasarelei, după ce aceasta traversa fosa de apărare a cetății. Este dificil de spus care era aspectul său în partea superioară. Deși argumentele lipsesc, nu excludem ca el să fi copiat, la o scară minaturală, forma portalului podului transdanubian (Fig. 11). De asemenea, este posibil ca pe escarpa opusă a sănțului de apărare, într-o zonă necercetată până în prezent, edificiul să fi avut un pandant.

We consider that the second construction represented the main pillar of a wooden passage which linked the bridge portal and the castle gate (Fig.15), whereas the first was a tower like construction supporting the Eastern side of the passage where it crossed the defence ditch of the fortress (Fig.11). The existence of the passage was justified by the need of a rapid way, which allowed the army efficient operation in order to defend the bridge.

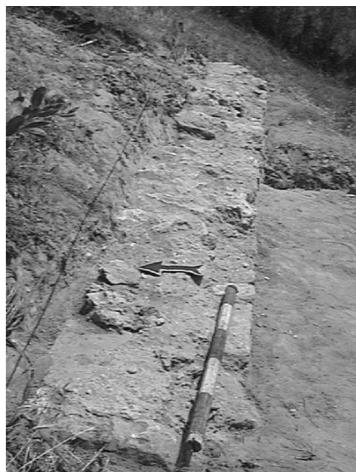
Fig. 12 - Zidul din secțiunea S I/2002 (vedere dinspre vest ).

B. In section S I/2002, a wall, on the East-West side 6.70 m long and 0.60 m wide, has been identified. At a distance of 2.20 m to the South, the evidence suggests the existence of an identical and parallel wall, completely demolished (Fig.12-14).
