CARTIERUL EVREIESC. CERCETĂRI ARHEOLOGICE PREVENTIVE ÎN ZONA STRĂZILOR IULIU BARASCH ȘI CLUCERU UDRICANI

Sorin Cleșiu*
Raluca Moței*

Turnul clopotniță al bisericii „Sf. Nicolae” Udricani și alte fundații nedeterminate

Vechi fundații de clădiri descoperite în zona rondului de acces de pe strada Iuliu Barasch

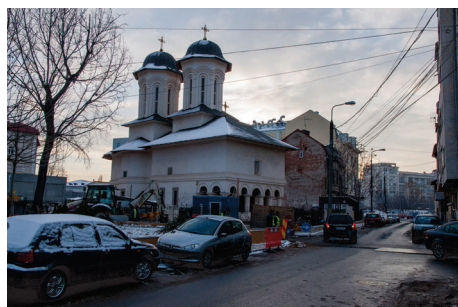
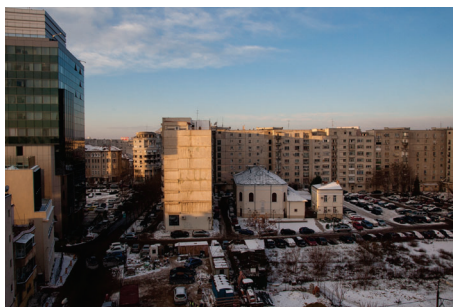
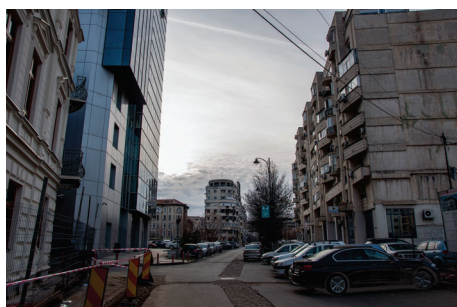
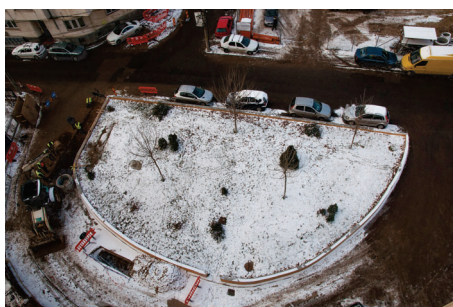
Planșa III. Imagini de ansamblu ale zonei cercetate: biserica „Sf. Nicolae” Udricani, str. Iuliu Barasch (5); str. Clucerul Udricani, sinagoga Templul Mare (6); str. Clucerul Udricani, vedere spre str. Mămulari (7); imagine aeriană cu rondul Udricani (8); planul topografic cu indicarea structurilor de zid descoperite (9).

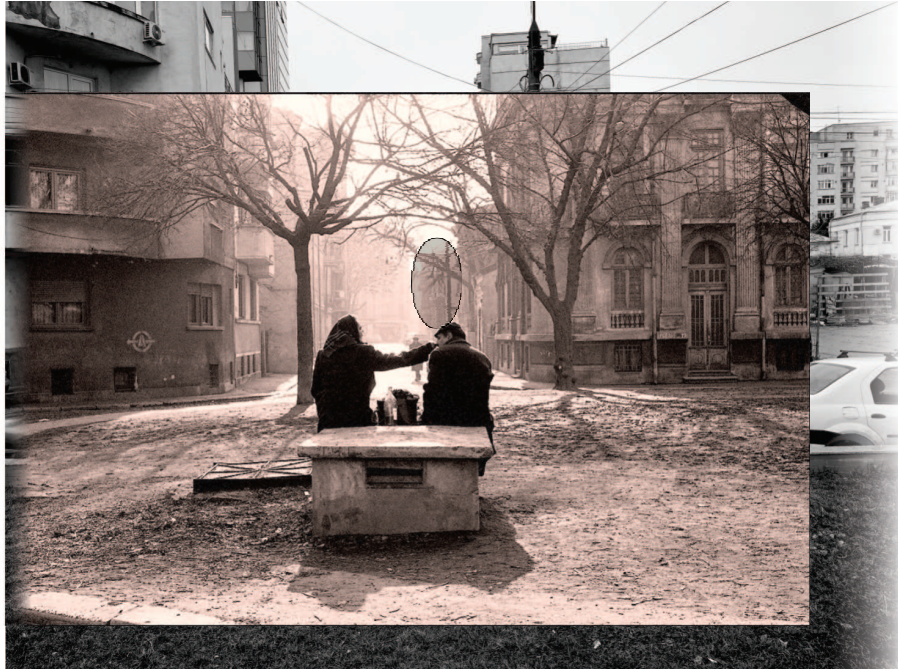
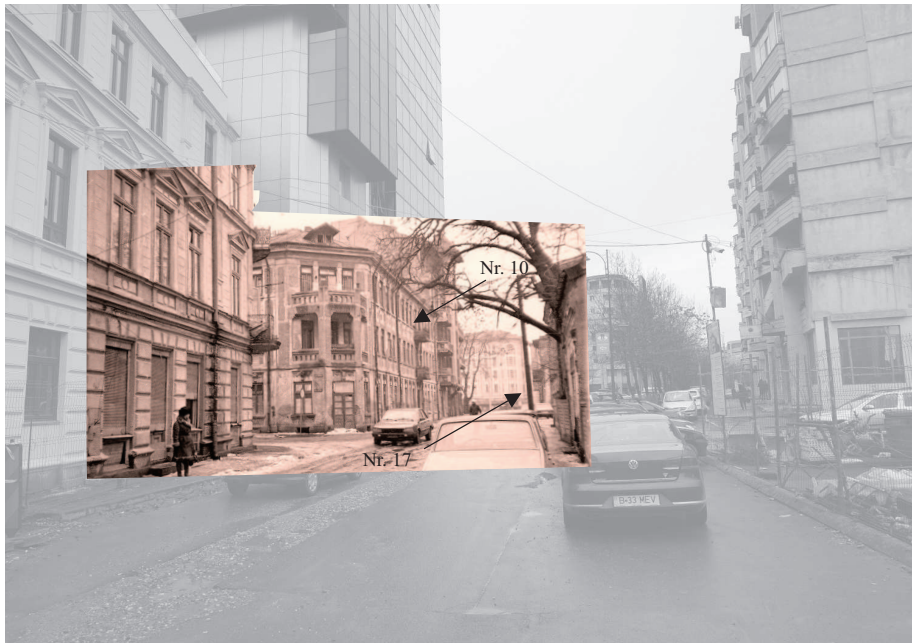
Planșa IV. Paralelă fotografică, zona veche și cea actuală a rondului Udricani, indicare aproximativă a clădirilor identificate arheologic și a clădirilor dispărute (10-11)

Pe fotografii²² mai vechi realizate înainte de 1977 din zona rondului Udricani, cu vedere spre strada Clucerul Udricani, se pot vedea: pe partea stângă blocul interbelic existent și astăzi pe colțul strada Iuliu Barasch de la nr. 12, iar pe partea dreaptă o clădire cu fațadă în stil eclectic (Udricani 19). În plan îndepărtat se distinge cu greu clădirea construită în stil neoromânesc aflată pe strada Văcărești nr. 30 (în prezent str. Sf. Vineri), astăzi pe colțul intersecției cu strada Mămulari. La dreapta cadrului artistic din centrul fotografiei se pot observa cele două fronturi ale străzii Udricani, pe dreapta nr. 2-12 bis, iar pe stânga nr. 1-19 (Planșa IV/10-11).

Într-o fotografie³⁰ din anii '80 este ilustrat un segment dispărut în urma demolărilor și o margine a clădirilor de la nr 17 (clădire simplă). Astfel, pe partea stângă a frontului străzii Udricani se remarcă fațada clădirii care aparține astăzi Liceului Lauder (fost hotel), apoi pe colțul drept cu strada Olteni, cea a clădirii de la nr. 10 pe locul căreia a fost construit blocul turn Transelectrica. Pe partea stângă a frontului străzii se observă un detaliu parțial al caselor de la nr. 17 ale căror fundații fragmentare au fost identificate cu ocazia cercetărilor arheologice. În capăt de perspectivă se află clădirea în stil neoromânesc aflată la intrarea pe strada Mămulari (Planșa IV/10, 11).

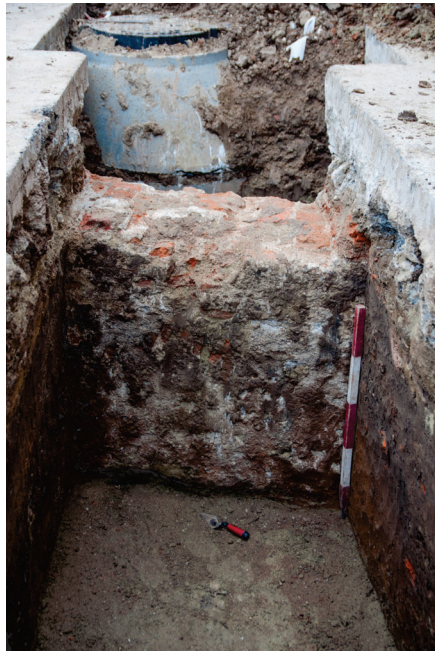
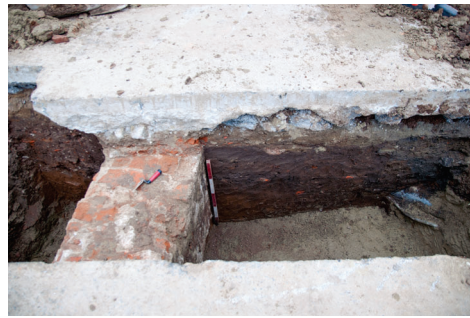
Planșa V. Intersecția străzilor Clucerul Udricani cu Iuliu Barasch: ziduri care făceau parte din turnul-clopotniță al bisericii „Sf. Nicolae” (12-13, 15-16); zid descoperit la nord de clădirea de la nr. 12 (14).

Primul zid identificat și orientat NV-SE (Planșa V/12-13), este realizat din cărămizi legate cu mortar compus din var în mixtură cu nisip și pietricele și este tencuit pe ambele fețe. Fundațiile sale au fost afectate postdemolare de „plantarea” diverselor racorduri de apă, canalizare și gaze. Acest zid nu se continuă și în șanțul realizat pentru conducta de apă, trasată paralel cu cea pentru canalizare și din păcate nu s-a putut determina relația sa cu celelalte ziduri descoperite în proximitate și despre care vom vorbi în continuare.

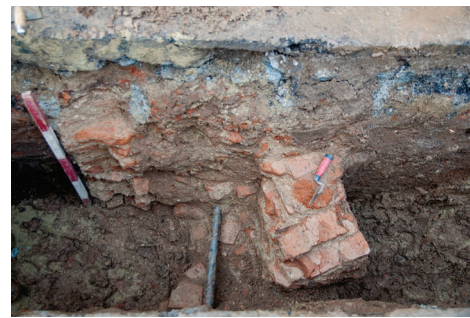
14

În aceeași zonă a mai fost identificat un zid (Planșa V/14) afectat de cabluri și conducte, care a rămas într-un stadiu incert al raportării sale concrete la planimetria unei clădiri. Identificat la nord de același bloc interbelic de la nr. 12 și în apropierea zidurilor turnului-clopotniță, aparține unor fundații nedeterminate.

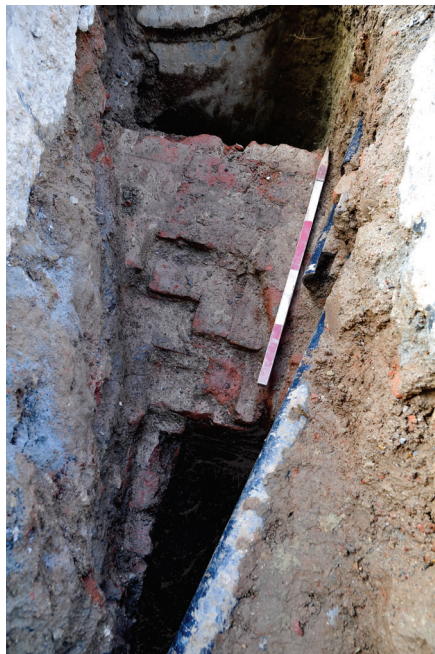
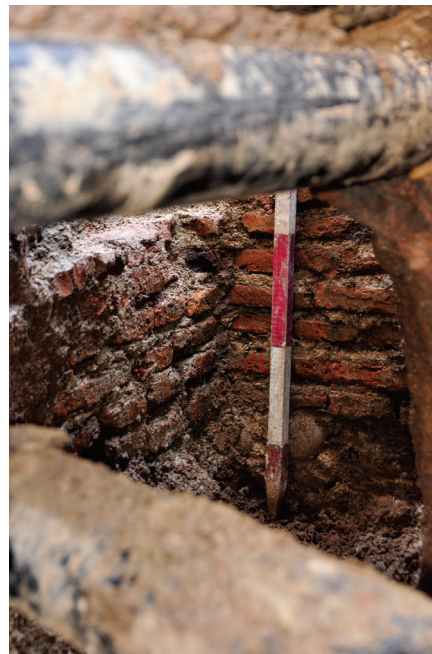
Afectate de o conductă din ciment, dar și de tuburile de protecție pentru cabluri electrice, cele două ziduri din cărămidă (Planșa V/15-16) sunt țesute, orientarea lor fiind NE-SV, respectiv N-S. Elevația păstrată este formată din opt asize regulate alcătuite din cărămizi cu dimensiuni variabile legate cu mortar de var. Dispunerea cărămizilor în cadrul asizelor a fost realizată pe șiruri dispuse orizontal. De asemenea, s-a putut observa prezența sub nivelul lor de fundare a unei nivelări alcătuită din bolovani de râu ce a fost realizată pentru a conferi stabilitate fundației (Planșa V/16).

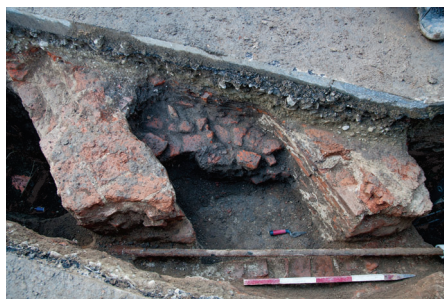
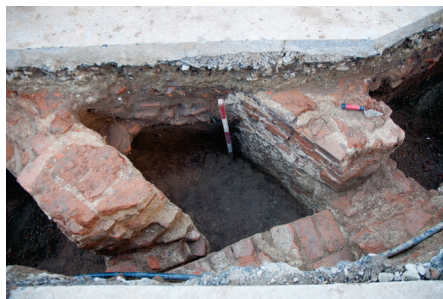
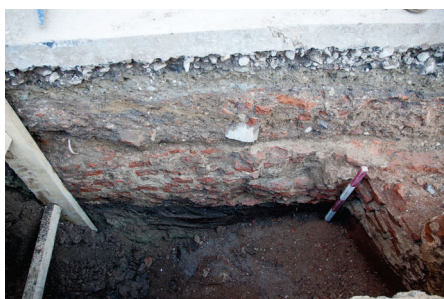
Planșa VI. Ziduri descoperite în: zona rondului de acces din str. Iuliu Barasch spre imobilele de la nr. 14 și 16 (17-19); fundații de ziduri situate la nord de biserica „Sf. Nicolae” Udricani (20-22).

Un prim punct de interes se află în zona imobilelor de la nr. 14 și 16 unde au fost identificate traseele a patru ziduri din cărămidă care fac parte din două clădiri diferite, adosate una celeilalte și care se dezvoltă sub amenajarea actualului rond de acces (Planșa VI/17-18).

Revenind la zidurile descoperite la nr. 14 și 16, merită făcute câteva observații arheologice și de ordin constructiv. Astfel, din cele patru ziduri identificate arheologic, numai două sunt țesute, celelalte ziduri cu care se află în relație par să fi fost adosate și să aparțină unei alte clădiri din apropiere (Planșa VI/19). Din punct de vedere constructiv au fost sesizate moduri distincte de realizare a zidăriei, fapt ce ar putea indica momente sau faze de construire diferite. Unul dintre ziduri, care ar putea face parte dintr-o altă clădire, este realizat într-o alternare constructivă de asize cu cărămizi așezate pe lungime sau lățime. Acesta ar putea fi în relație cu zidurile descoperite la nord de biserică, în apropierea celor mai sus menționate și descrise. Este vorba de două ziduri, unul păstrând și un rest de podea din cărămidă, la care este adosat un al treilea, plasat perpendicular între acestea (Planșa VI/21-22). Două dintre acestea prezintă un arc de descărcare cu rol de element de structură, iar elevația se păstrează în aceeași alternare constructivă cu cărămizi așezate pe lungime sau pe lățime.

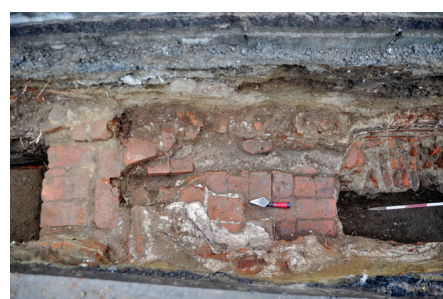
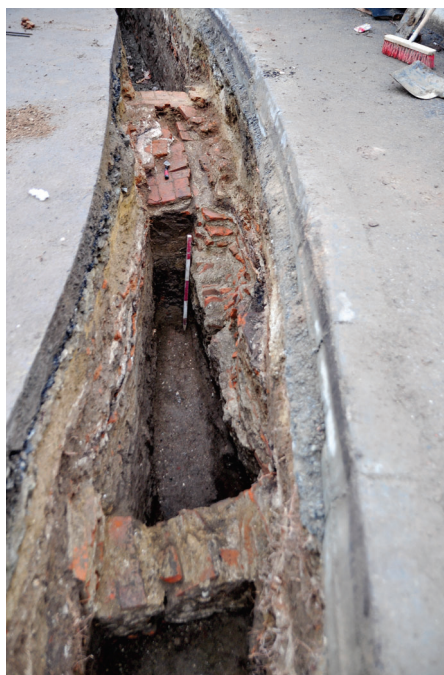
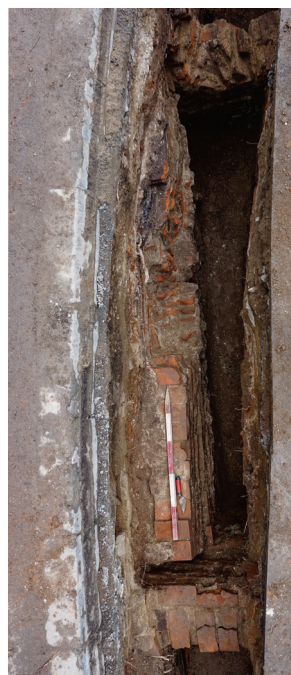
De asemenea, în perimetrul aceluiași rond și în apropierea acestor ziduri, la nord de biserică au fost identificate alte trei ziduri și un rest de podea din cărămidă (Planșa VI/20-22).

Podeaua păstrată fragmentar a fost realizată din cărămizi dispuse orizontal pe două rânduri, montate pe o șapă de mortar (Planșa VI/20). La nivelul acesteia a fost descoperită o monedă oxidată - cel mai probabil un *kreuzer* (Planșa XVIII/117) și un mâner din bronz pentru o oglindă (Planșa XVIII/116). Rezumând informațiile, structurile de ziduri descoperite în acest punct pot fi într-o posibilă relație planimetrică cu cele descoperite în zona clădirilor actuale de la nr. 14 și 16.

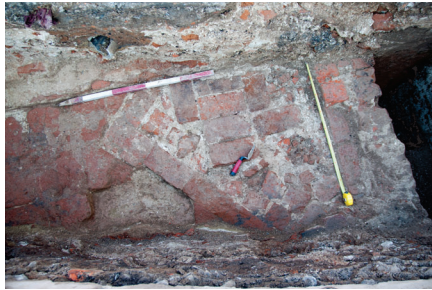
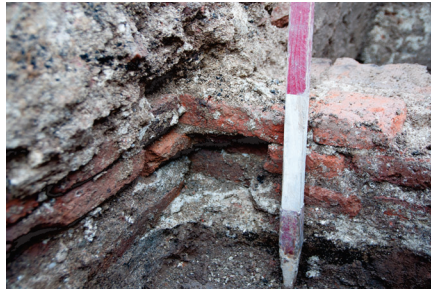
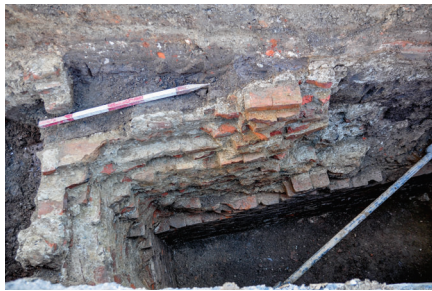
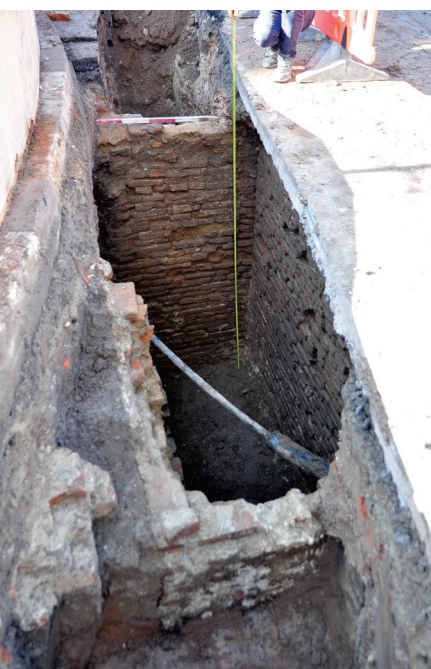
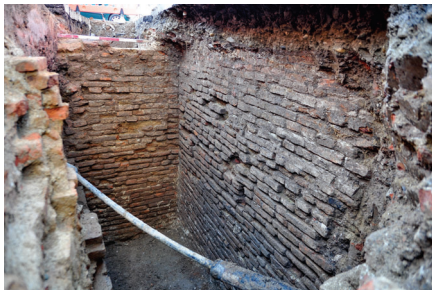
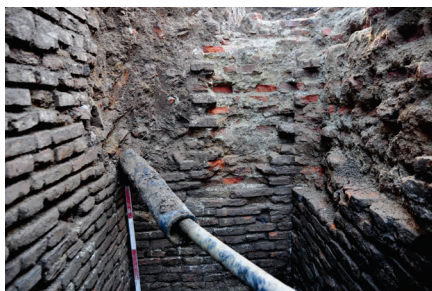
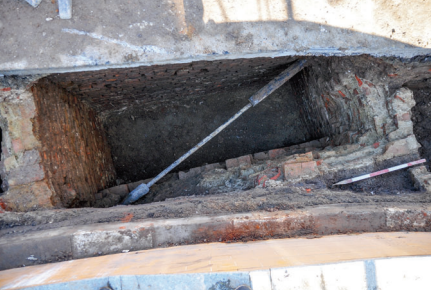
Planșa VII. Ziduri descoperite în partea de nord-vest a rondului de acces spre clădirile din zonă (23-29).

Fundațiile și podeaua au fost distruse spre partea de sud de un canivou realizat pentru fire de telefonie și termoficare. Zidurile se păstrează în elevație pe câteva asize (Planșa VII/24) și sunt afectate pe direcția nord-sud (postdemolare) de o conductă de scurgere. Podeaua este alcătuită din cărămizi și dale rectangulare montate într-o șapă realizată din mortar de var (Planșa VII/23). Amenajarea dalelor pare să fi fost aleasă pentru centrul camerei, spre colțuri și margine fiind folosite cărămizi simple.

La vest de aceste ziduri, separate de o zonă de sediment lutos, a fost identificată o posibilă fosă septică cu planimetrie rectangulară. Este construită cu ziduri din cărămidă țesute la colțuri și are o adâncime de aproximativ -2,70 m față de nivelul străzii (Planșa VII/25-29).

A fost identificat și orificiul amenajat pentru montarea țevii de scurgere a reziduurilor din fosa, poziționat aproximativ spre zidul de nord-vest. Postdemolare, amenajarea a fost afectată de o conductă pentru apă care a distrus zidurile acesteia pe direcția nord-sud (Planșa VII/29).

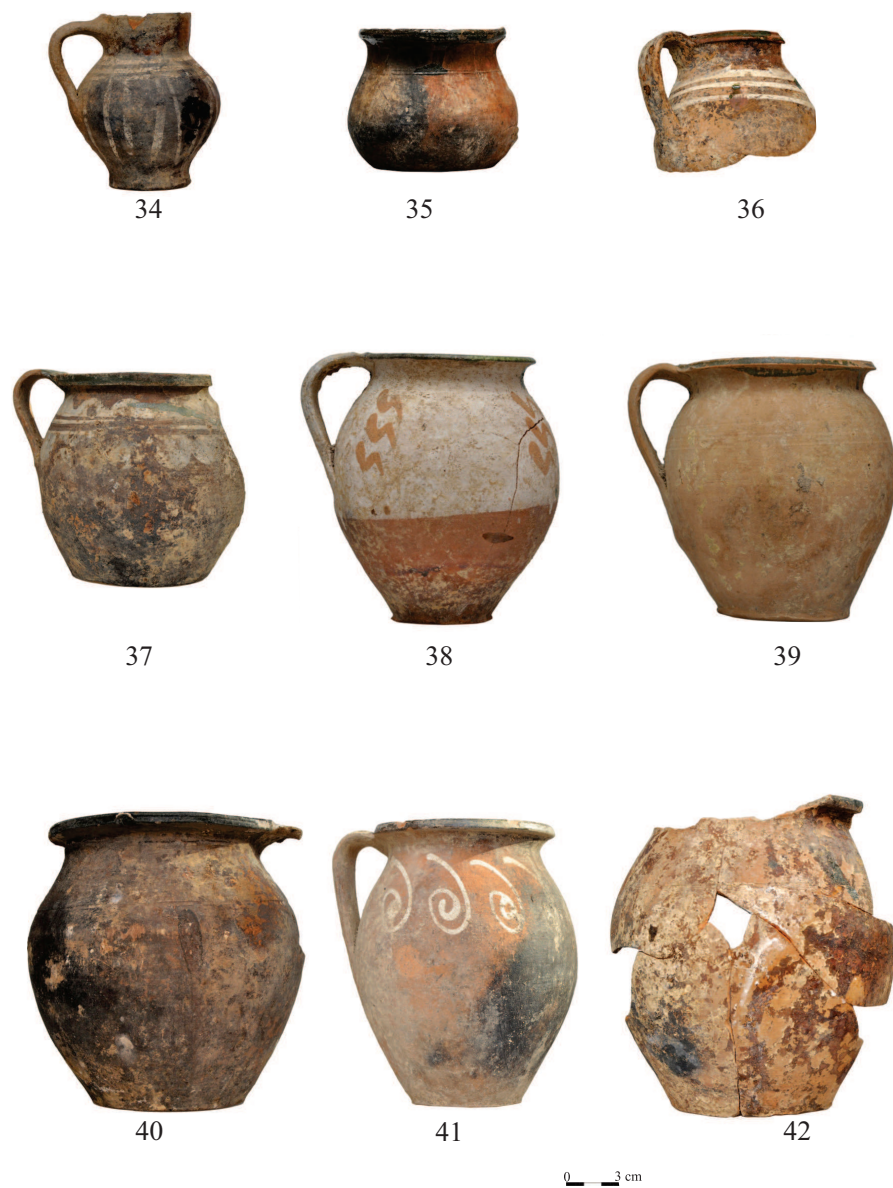
Planșa IX. Vase și fragmente ceramice din secolele XVIII-XIX descoperite sub fundația clădirii (34) și în amenajarea (35-42) aflată la nord-vestul rondului Udricani: căni (34-35) și oale cu toartă (36-42).

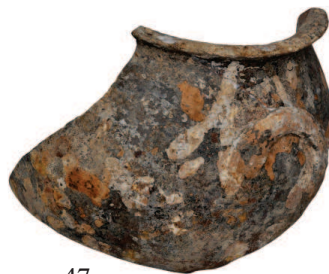
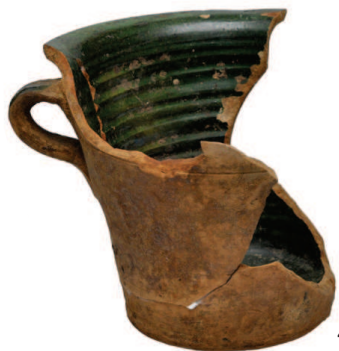
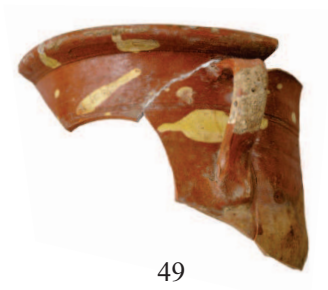
Planșa X. Fragmente ceramice, din a doua jumătate a secolului XIX, descoperite în amenajarea aflată la nord-vestul rondului Udricani: tigăi (43-44); capac (45); oală (47) și oale de noapte (46, 48-49).

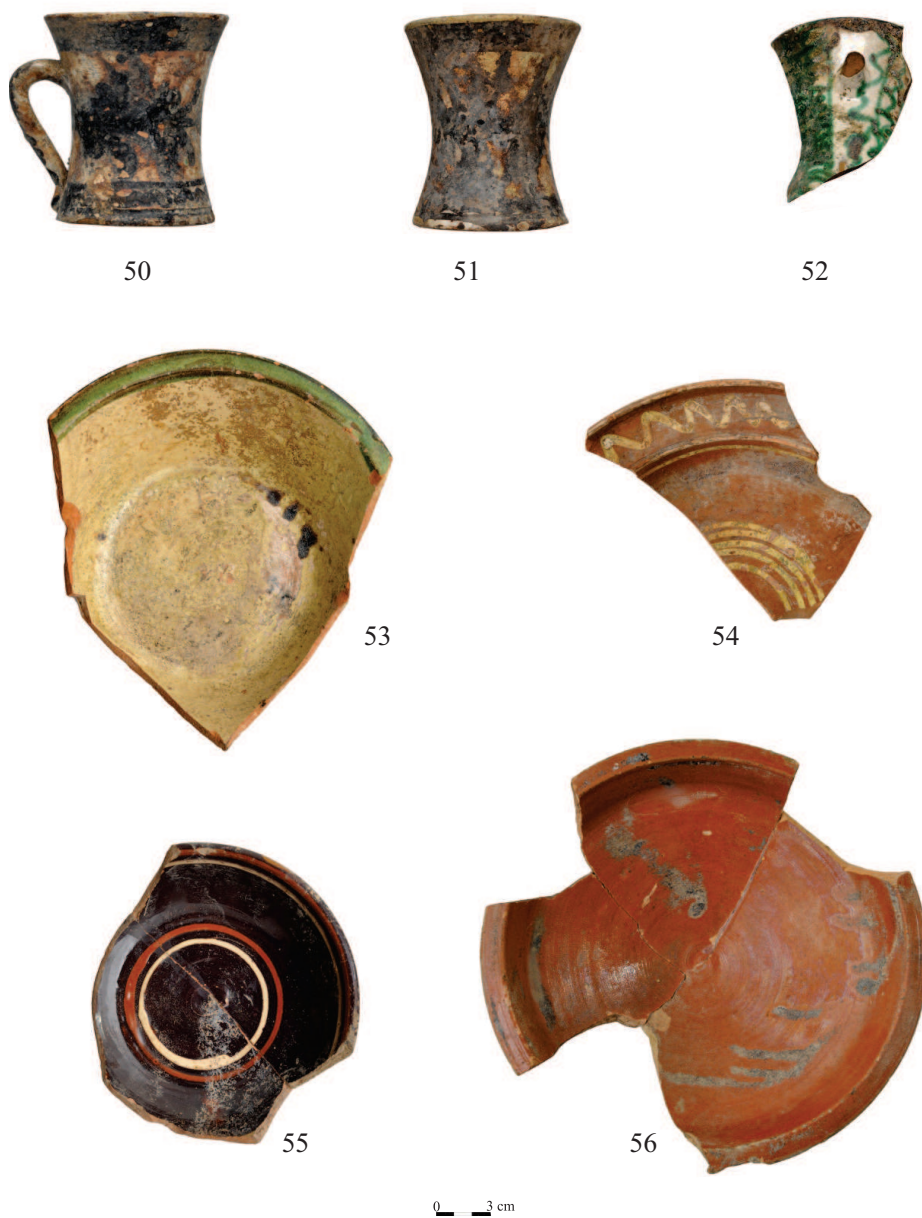
Planșa XI. Fragmente ceramice, din a doua jumătate a secolului XIX, descoperite în amenajarea aflată la nord-vestul rondului Udricani: halbe (50-52); castron (53); farfurie (54) și străchini (55-56).

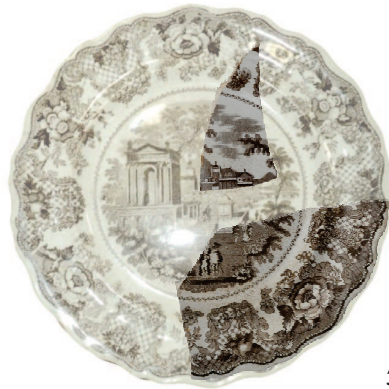
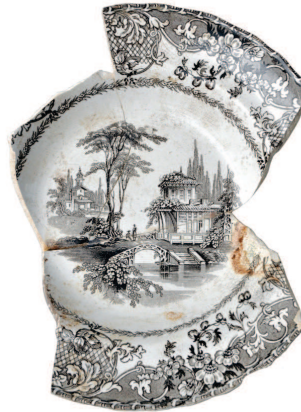
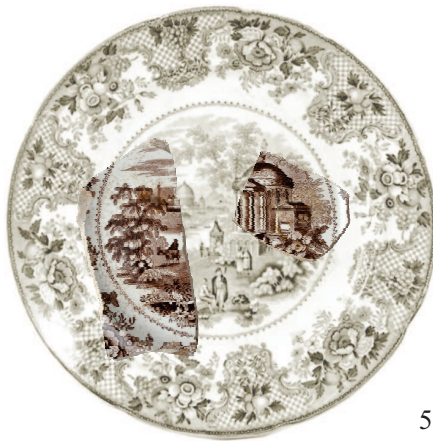
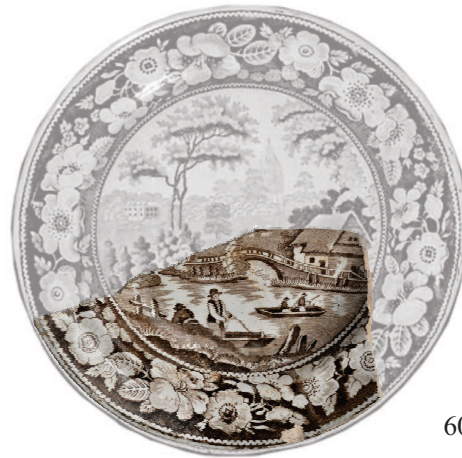
Planșa XII. Fragmente de farfurii din faianță de import din a doua jumătate a secolului XIX, decorate prin tehnica transferului, descoperite în amenajarea aflată la nord-vestul rondului Udricani (57-64).

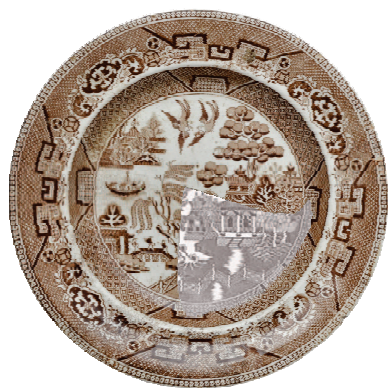
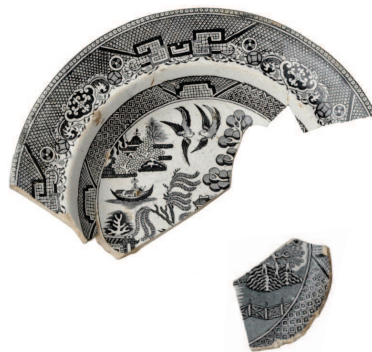
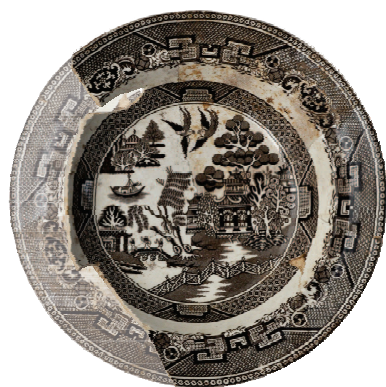
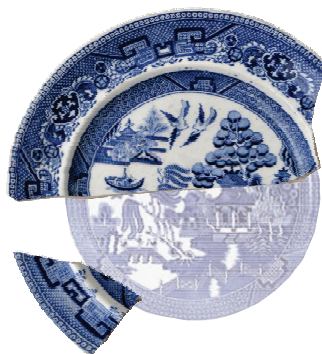
Planșa XIII. Fragmente de farfurii din faianță de import, din a doua jumătate a secolului XIX, decorate prin tehnica transferului, descoperite în amenajarea aflată la nord-vestul rondului Udricani (65-72).

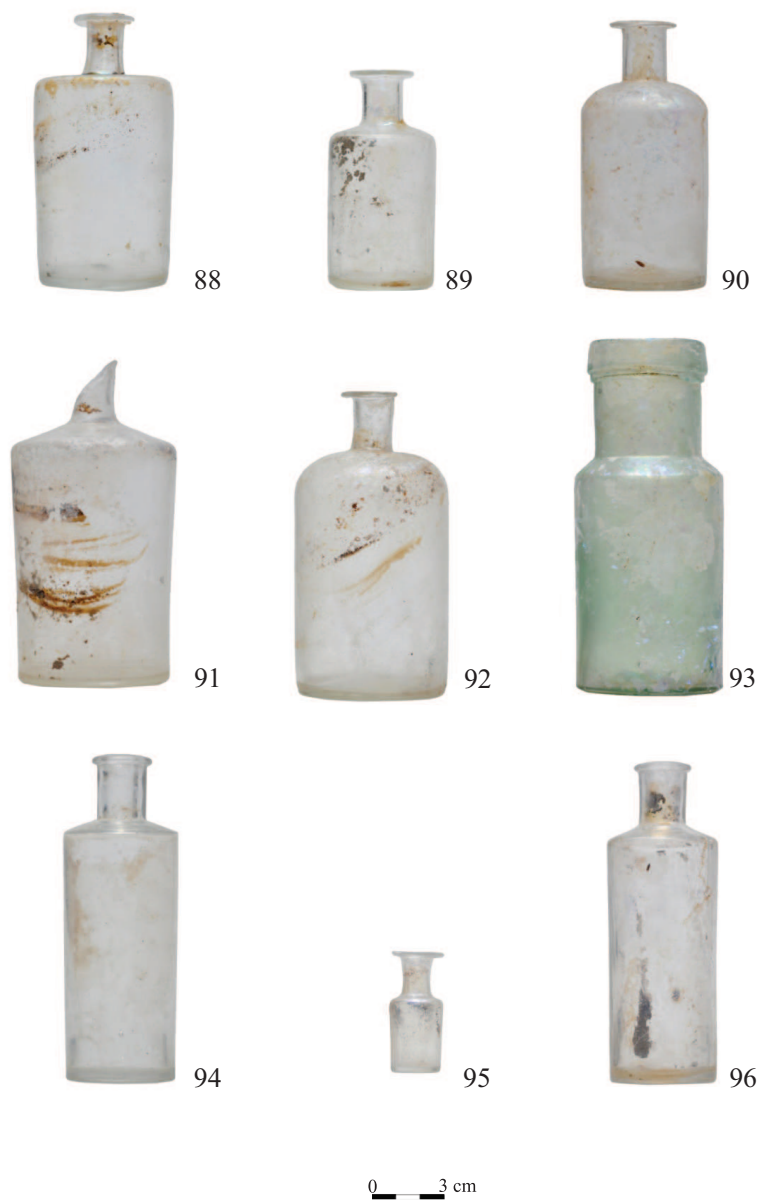
Planșa XVI. Recipiente farmaceutice din sticlă, din a doua jumătate a secolului XIX, descoperite în amenajarea aflată la nord-vestul rondului Udricani (88-96).

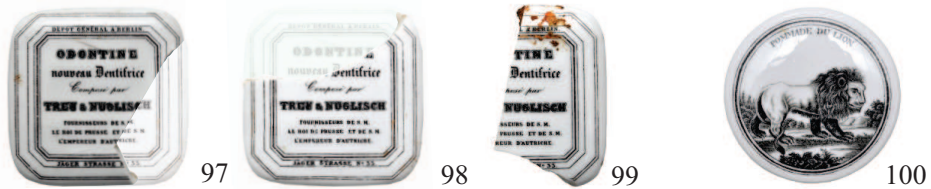
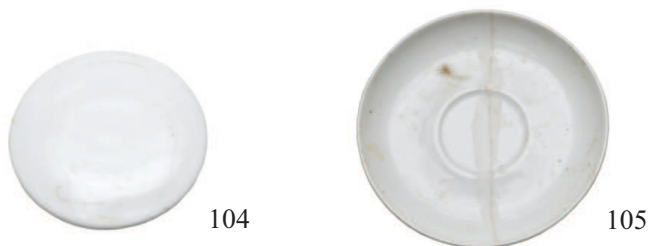
Plasa XVII. Farfurioare (104-105), recipiente farmaceutice (108-109) și cosmetice (97-103, 106-107) din faianță, din a doua jumătate a secolului XIX, descoperite în amenajarea aflată la nord-vestul rondului Udricani (97-109).

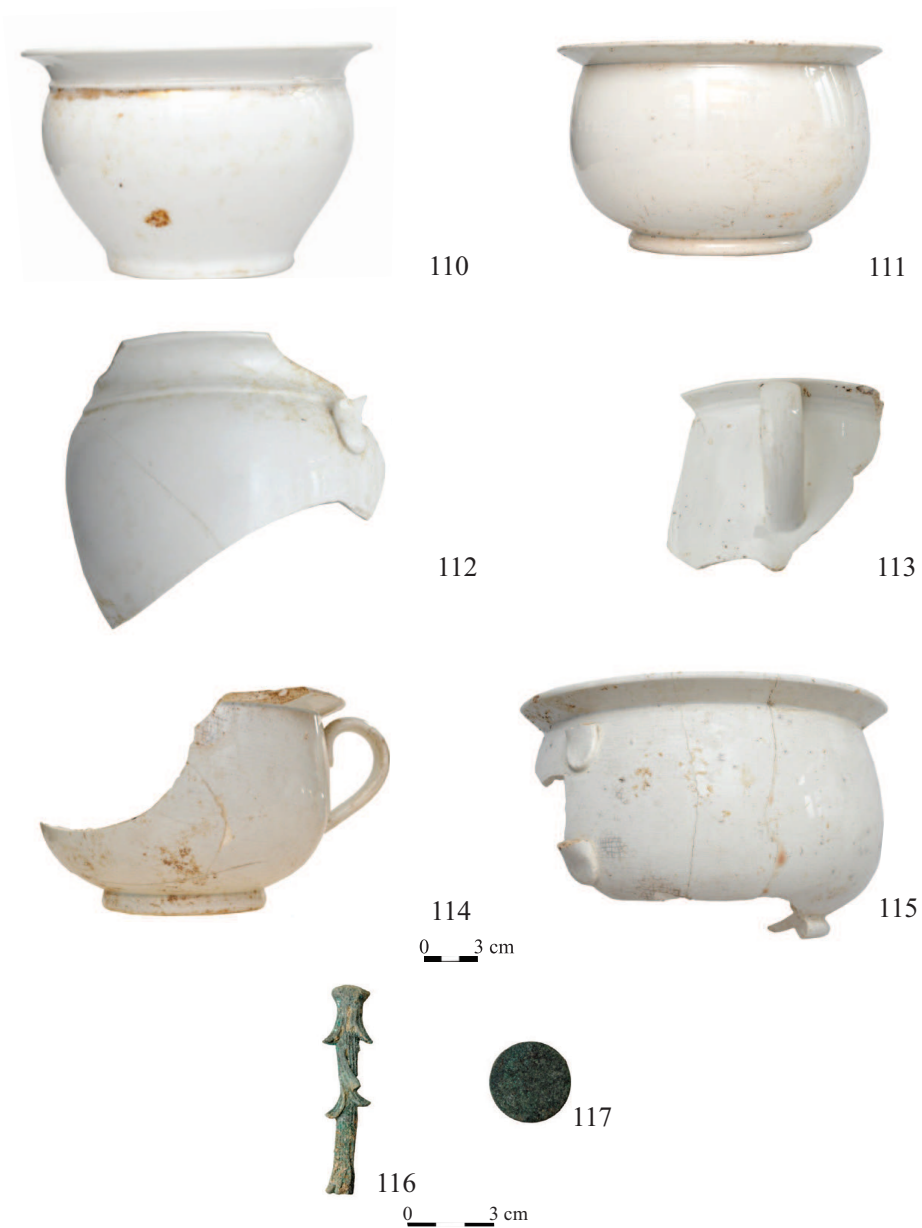
Plansa XVIII. Oale de noapte din faianță, din a doua jumătate a secolului XIX, descoperite în amenajarea aflată la nord-vestul rondului Udricani (110-115); mâner din bronz și monedă descoperită pe podeaua clădirii (116-117).

Planșa XVIII. Oale de noapte din faianță, din a doua jumătate a secolului XIX, descoperite în amenajarea aflată la nord-vestul rondului Udricani (110-115); mâner din bronz și o monedă descoperită pe podeaua clădirii aflată la nord-vestul rondului Udricani (116-117).

Plate XVIII. Chamber pots from second half of the 19th century, discovered in the archaeological structure at northwest of Udricani Small Square (110-115); a bronze handle and a coin discovered on the floor of the building on the northwest of the Udricani Small Square (116-117).
