BISERICA EVANGHELICĂ DIN TEACA, JUD. BISTRIȚA NĂSĂUD. CERCETĂRI ARHEOLOGICE.

Daniela MARCU ISTRATE

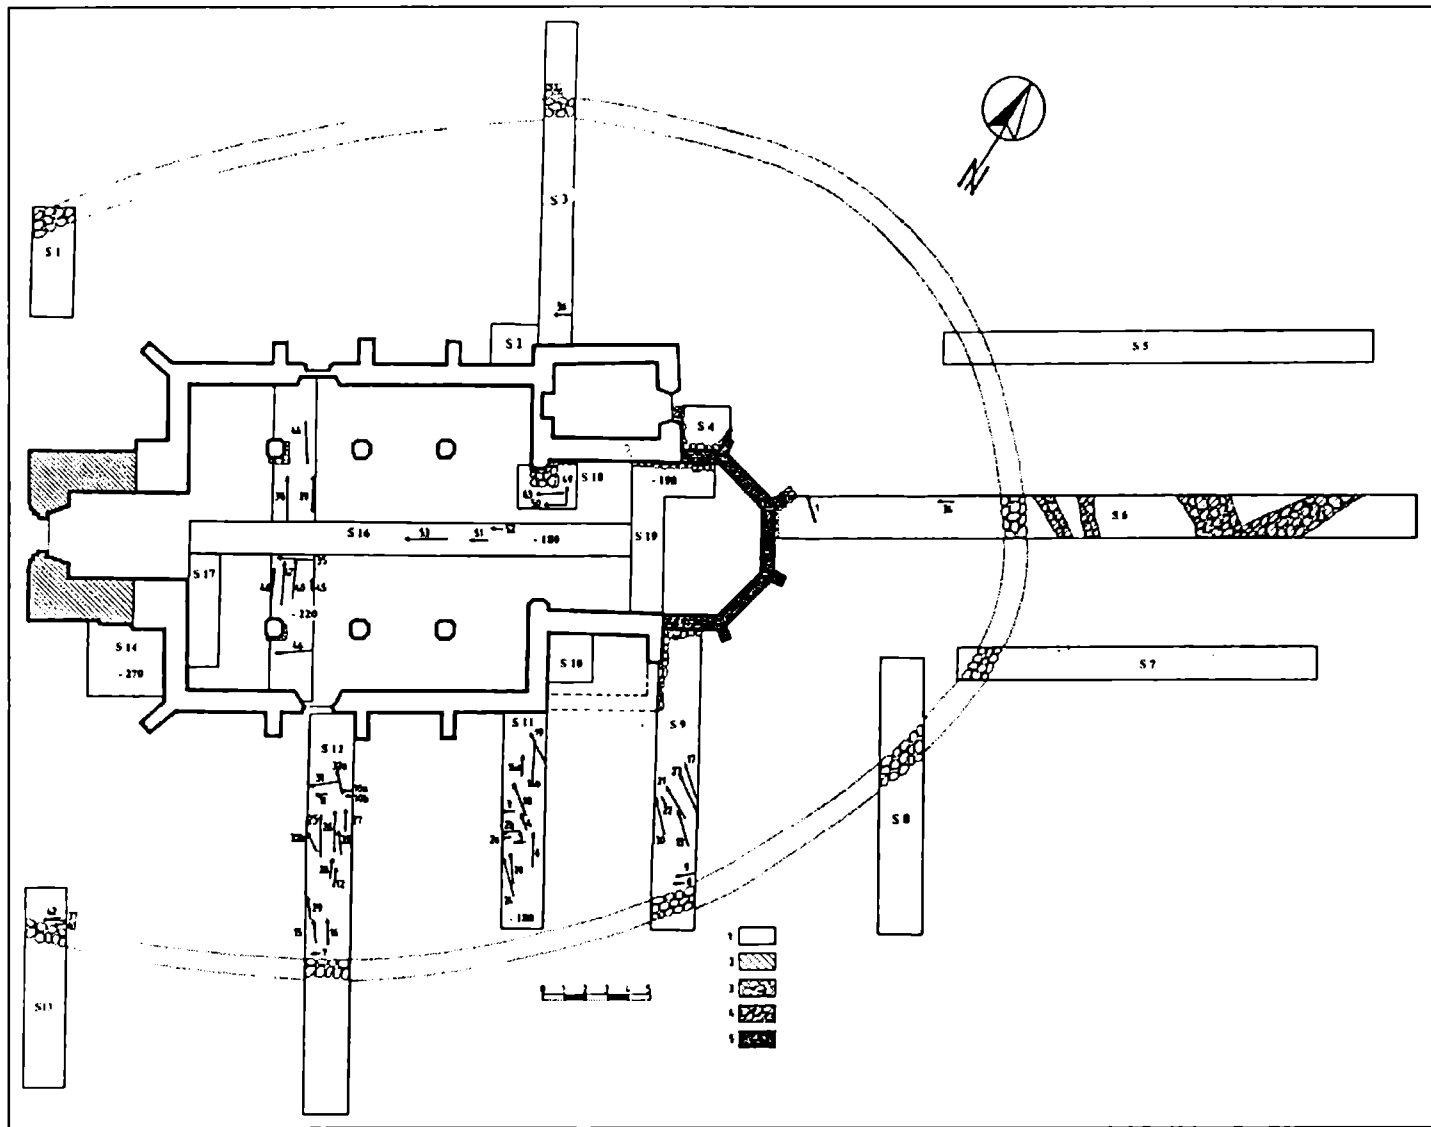
I Plan general de săpătură: 1. sec. XIV. 2. 1425. 3. începutul sec. XV. 4. sfârșitul sec. XVII-începutul sec. XVIII. 5. 1909-1929.

Începând din 1997 biserica de la Teaca a fost inclusă în Programul Național de Restaurare al Ministerului Culturii, iar procedura premergătoare întocmirii proiectului de restaurare a inclus și cercetările arheologice desfășurate în octombrie-noiembrie 1997¹². Principalele obiective urmărite au fost stabilirea evoluției planimetrice și cronologice a monumentului, caracterizarea tehnică a clădirii existente și identificarea traseului zidului de incintă: pentru aceasta au fost realizate 19 secțiuni, 13 în exterior și 5 în interior¹³. (pl. I)

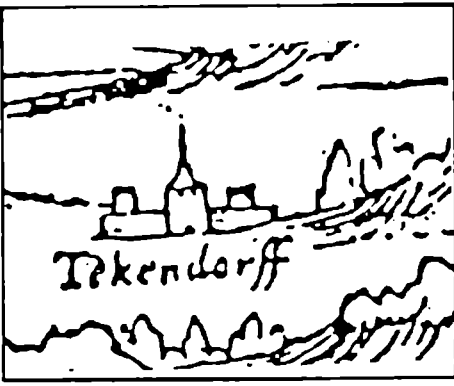
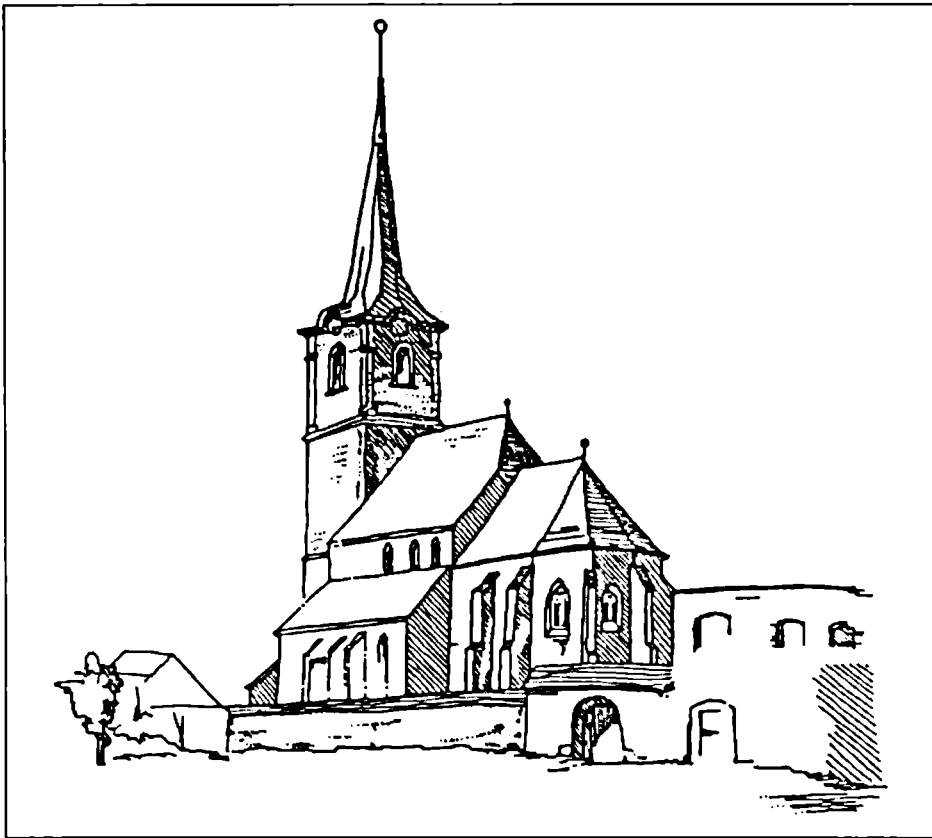
II 1. Vedere generală a bisericii, detaliu din planul întocmit de Johannes Honterus în 1532. 2. Plan din 1770, detaliu. 3. Vedere generală a bisericii, situația dinaintea de 1870. (1-3 după Ilse Schließleder-Fronius, pag. 193).

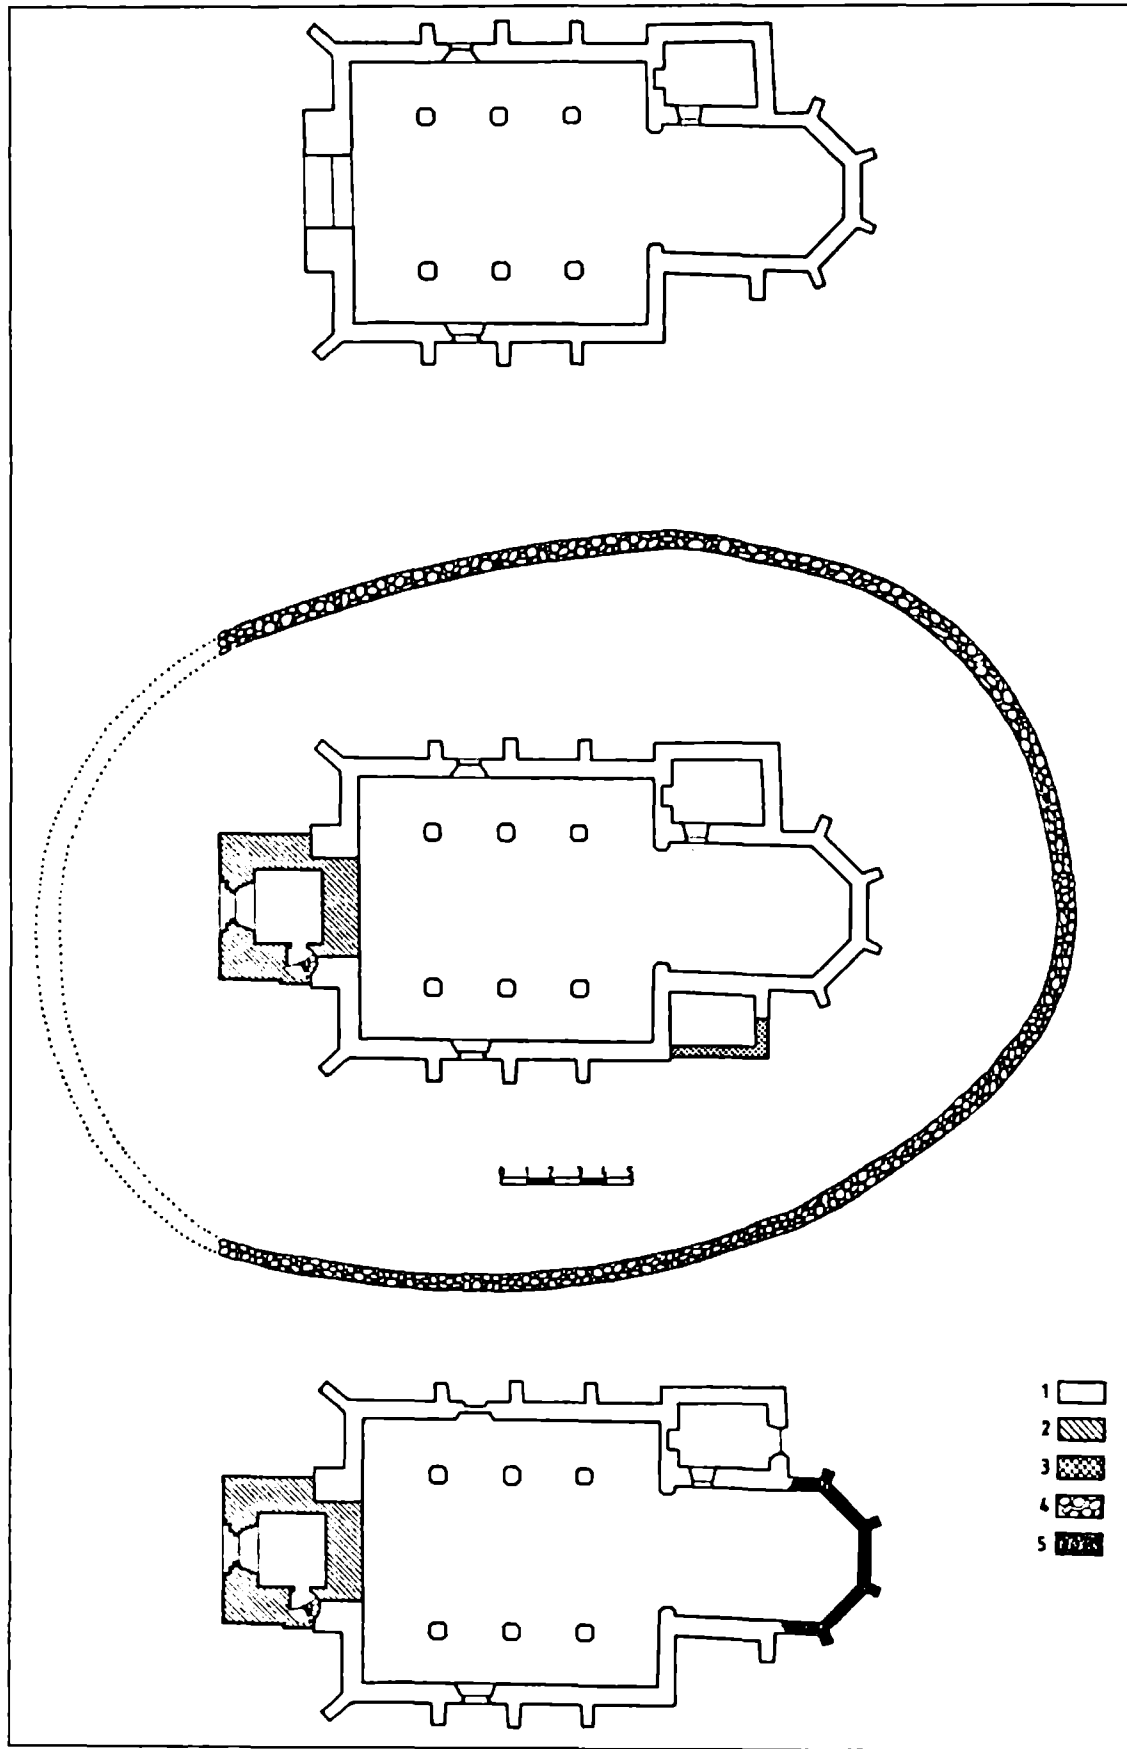
III Evoluția bisericii de la Teaca: 1. Sec. XIV. 2. 1425. 3-4. începutul sec. XV. 5. 1909-1929.
 III L'évolution de l'église.

Cercetările arheologice au constatat că biserica de la Teaca a fost construită într-o singură etapă și a suportat până în prezent modificări planimetrice minore, dintre care cea mai semnificativă a fost adăugarea turnului de V. Deși săpătura a fost relativ restrânsă, se poate considera o certitudine faptul că nu există urmele unei etape romanice distincte. (pl. III)

1.2. Etapa II. Adosarea unui turn pe fațada de vest și a unei încăperi pe latura de S a corului, și construirea zidului de incintă. (pl. III/2) Aceste adaosuri trebuie să fie aproximativ contemporane și realizate la scurtă vreme după edificarea bisericii. O serie de argumente pledează în favoarea acestor afirmații: caracteristicile tehnice ale structurilor, faptul că nivelele de construcție suprapun solul viu fără să fi intervenit depuneri medievale, și cel mai important, faptul că cimitirul contemporan bazilicii se situează la oarecare distanță de turn și încăperea sudică, respectiv în perimetrul delimitat de zidul de incintă. Dacă între etapele I și II s-ar fi scurs un interval mai mare de timp, atunci cu siguranță trebuiau să existe morminte suprapuse de clădirile etapei II. Elemente certe de datare nu au rezultat din săpătură, dar pe fereastra situată la primul nivel al turnului, deasupra intrării principale, este inscripționat anul 1425, ceea ce ne îndreptățește să fixăm etapa II în cel de-al treilea deceniu al sec. XV.

1.4. Etapa IV: demolarea și refacerea absidei. (pl. III/3) La începutul sec. XX absida³² a avut probleme de rezistență, astfel că în 1909 a fost demolată aproape complet: pe laturile de N și S au fost păstrate 1-2 asize la baza fundației, iar pe celelalte 3 laturi zidăria a fost demolată integral, materialul fiind probabil refolosit. (pl. V/2,3; pl. VI/1,2) Pe latura de N demolarea în adâncime a început la 0,25 m distanță de peretele sacristiei, astfel încât acesta să nu fie afectat, iar pe latura de S se păstrează din fundația originală un segment lat de 0,65 m la E de contrafort. Șanțurile de demolare au avut o lățime maximă de 0,80 m de la elevația absidei, îngustându-se în adâncime până la 0,50 m. (pl. V/4) Astfel fundațiile noi au fost de fapt clădite în șanțuri largi, din bolovani de piatră relativ uniformi în asize regulate cu șape subțiri de mortar. (pl. V/3) Față de lățimea originală a fundației de 1-1,10 m, absida a fost refăcută cu fundații mai subțiri, late de numai 0,65 m, care au fost așezate însă pe o centură din beton înaltă de aproximativ 1 m (pl. V/2). Această concepție s-a aplicat și în cazul contraforturilor, care au devenit mai scurte cu 0,50-0,60 m. În 1929³³ această parte a clădirii a fost din nou demolată (de această dată numai până la nivelul solului actual, puțin mai sus decât nivelul de călcare) de unde a fost refăcută din cărămidă.

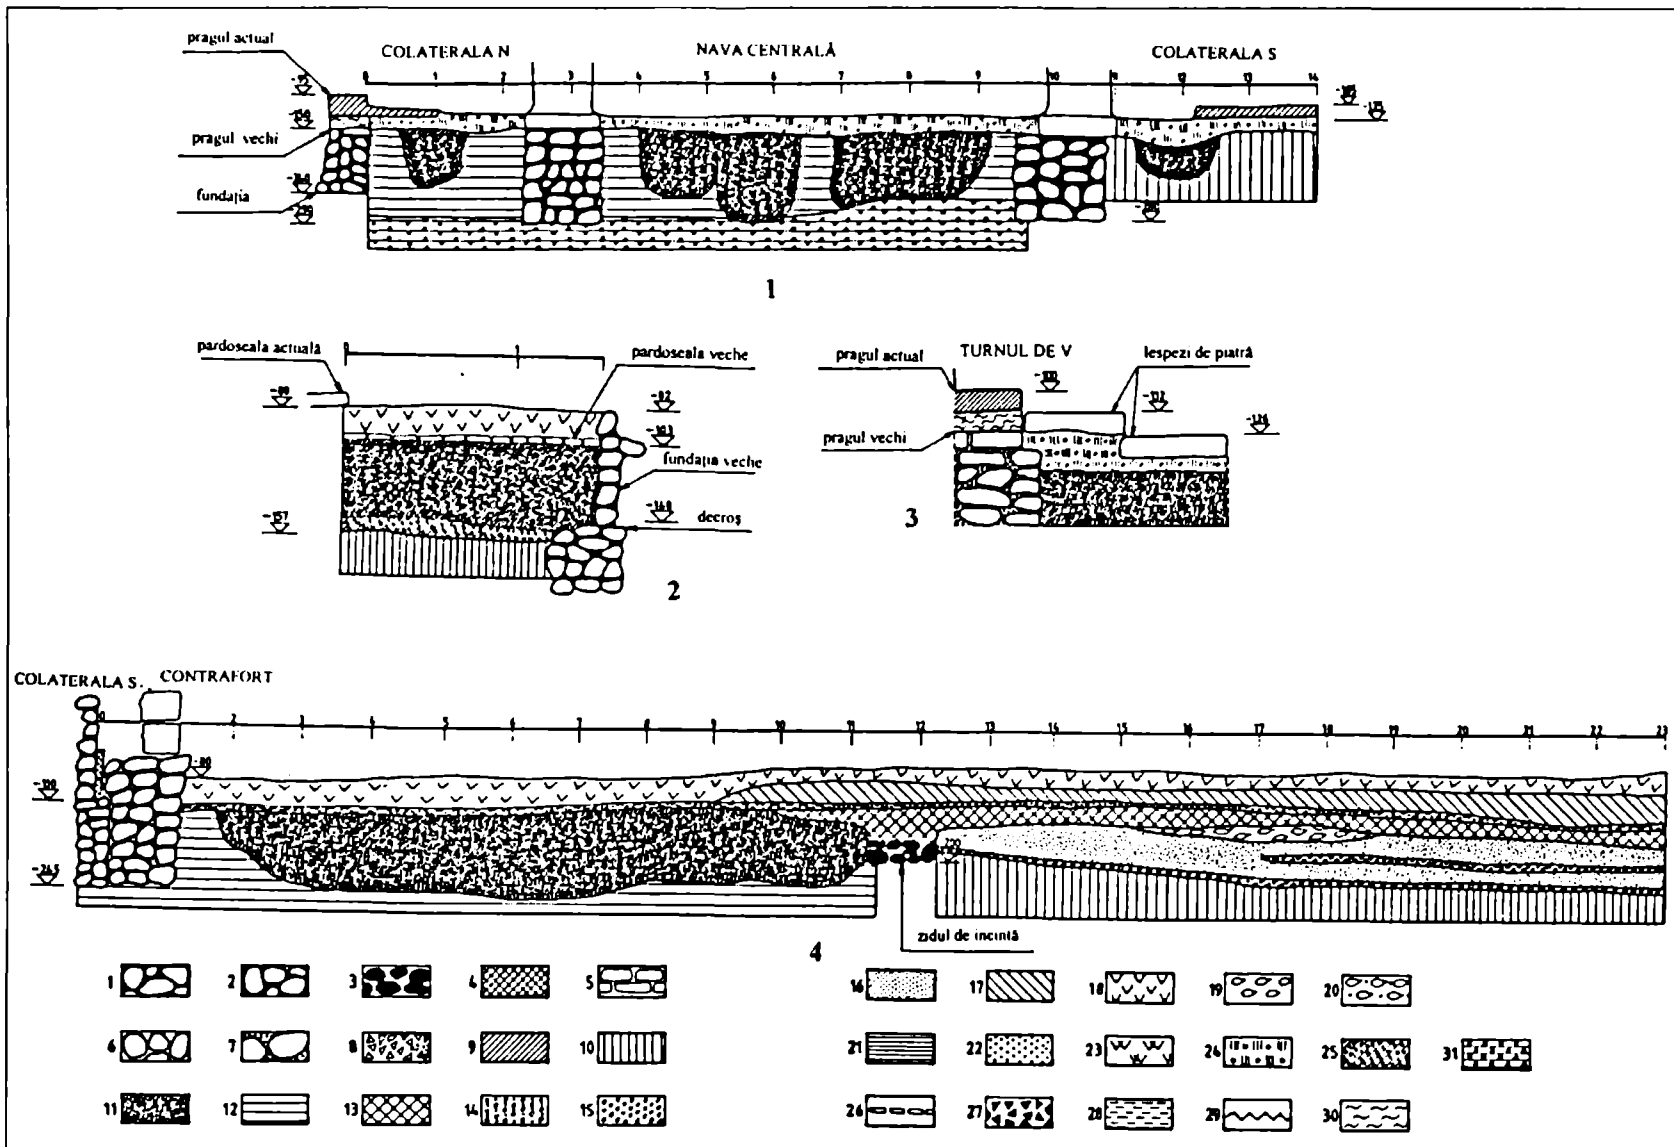
IV 1. Secțiunea 15, profil V. 2. Secțiunea 19, profil V parțial. 3. Secțiunea 17, profil N. 4. Secțiunea 12, profil E.

cazul în care pe suprafața în discuție au existat urmele unor locuiri intermediare, cel puțin medieval timpurii, acestea au fost eliminate de sistematizarea exterioară care a precedat construirea bisericii. În interiorul navelor prima pardoseală²² a fost realizată din cărămidă așezată pe un pat din mortar²³ (pl. IV/1-3). Pardoselile au fost refăcute în câteva rânduri, re folosindu-se cărămida întregă și completându-se lipsurile: creșterea nivelului de călcare în urma acestor intervenții a fost însă destul de mică, de numai 10-15 cm. Pragul portalului de S a fost amenajat la limita superioară a fundației, la -1,45 m, probabil printr-o șapă de mortar care a egalizat materialul de construcție. Și aici nivelul a crescut apoi treptat printr-un singur strat de umplutură.(pl. IV/1)

În cor nivelul de călcare după încheierea construcției s-a stabilizat la -1,20/1,25 m, ulterior el fiind înălțat într-o singură etapă la -1,10 m²⁴ (pl. IV/2). În partea centrală a arcului de triumf diferența de nivel dintre navă și cor a fost rezolvată printr-o treaptă realizată din bolovani mari de piatră așezați pe un pat de mortar. Pragul sacristiei a evoluat în paralel cu nivelul de călcare din cor, de la -1,20 m, unde s-a aflat inițial, la -0,95 m înălțat printr-o zidărie din cărămidă. (pl. VII/8)

amenajat inițial la -1,24 m, ulterior fiind înălțat la -1 m printr-o placă de ciment așezată pe un strat de umplutură. În ambele etape trecerea spre navă s-a realizat prin intermediul unei trepte: la începerea săpăturilor acest rol era preluat de o lespede de piatră a cărei parte superioară se afla la -1,12 m. (pl. IV/3)

s-a desfășurat mai devreme, la sfârșitul sec. XVII sau în prima jumătate a sec. XVIII. Din consistentul strat nisipos cu care a fost ridicat nivelul terenului în exteriorul incintei a fost recuperată o monedă din 1665, iar la limita dintre această nivelare și molozul răspândit pe suprafață din demolarea incintei o monedă din 1699. Pe de altă parte materialele descoperite în săpături se concentrează în sec. XVI-XVII, veacurile următoare fiind prea slab reprezentate pentru o locuire continuă de aceeași intensitate. Zidăria a fost scoasă până la talpa fundației, astfel că în majoritatea săpăturilor nu s-a găsit de fapt decât amprenta. Demolarea s-a realizat într-un șanț larg, iar molozul rezultat a fost răspândit pe suprafață în special spre exterior, cu această ocazie terenul din jurul bisericii fiind adus la aceeași cotă. Stratul de moloz suprapune și umplutura cimitirului semn că odată cu eliminarea incintei înhumările în cimitirul exterior au încetat, ceea ce a atras după sine pierderea funcțiunii pentru capela de pe latura de S a corului. Aceasta trebuie să fi fost demolată aproximativ în aceeași perioadă. (pl. IV/4; pl. V/4)

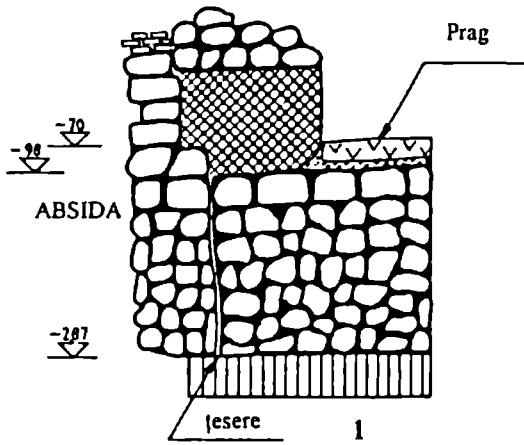
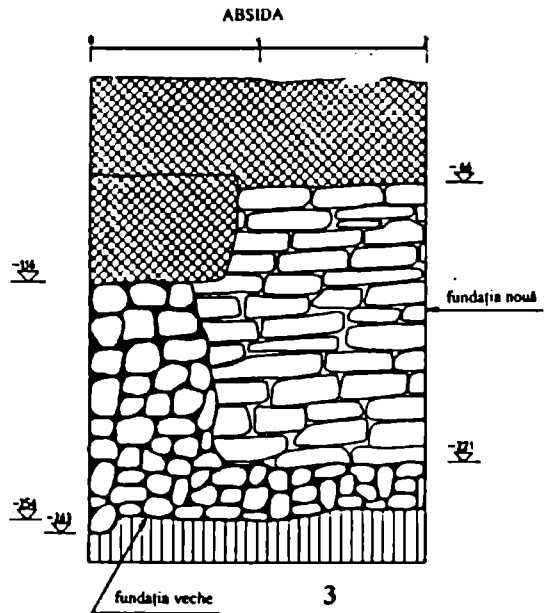
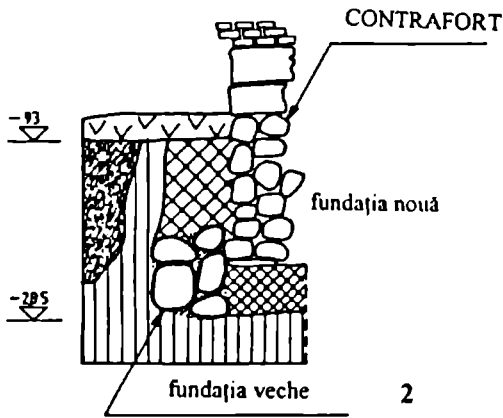
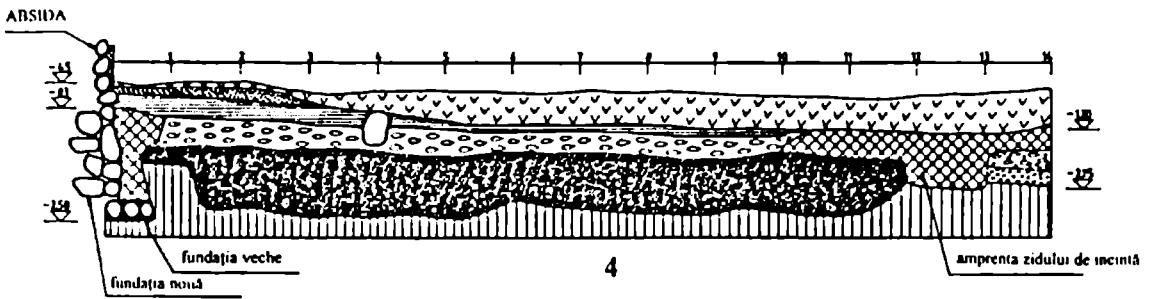
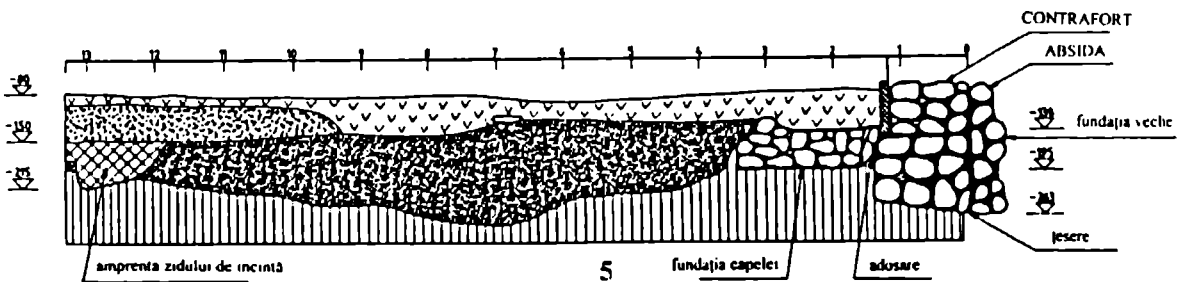
- V 1. Secțiunea 4, profil V. 2. Secțiunea 4, profil pe contrafort. 3. Secțiunea 9, profil N. 4. Secțiunea 9, profil E. 5. secțiunea 9, profil V.
- V 1. Le profil nord du sondage 1. 2. Le profil ouest du sondage 1. 3. Le profil nord du sondage 9. 4. Le profil est du sondage 9. 5. Le profil ouest du sondage 9.

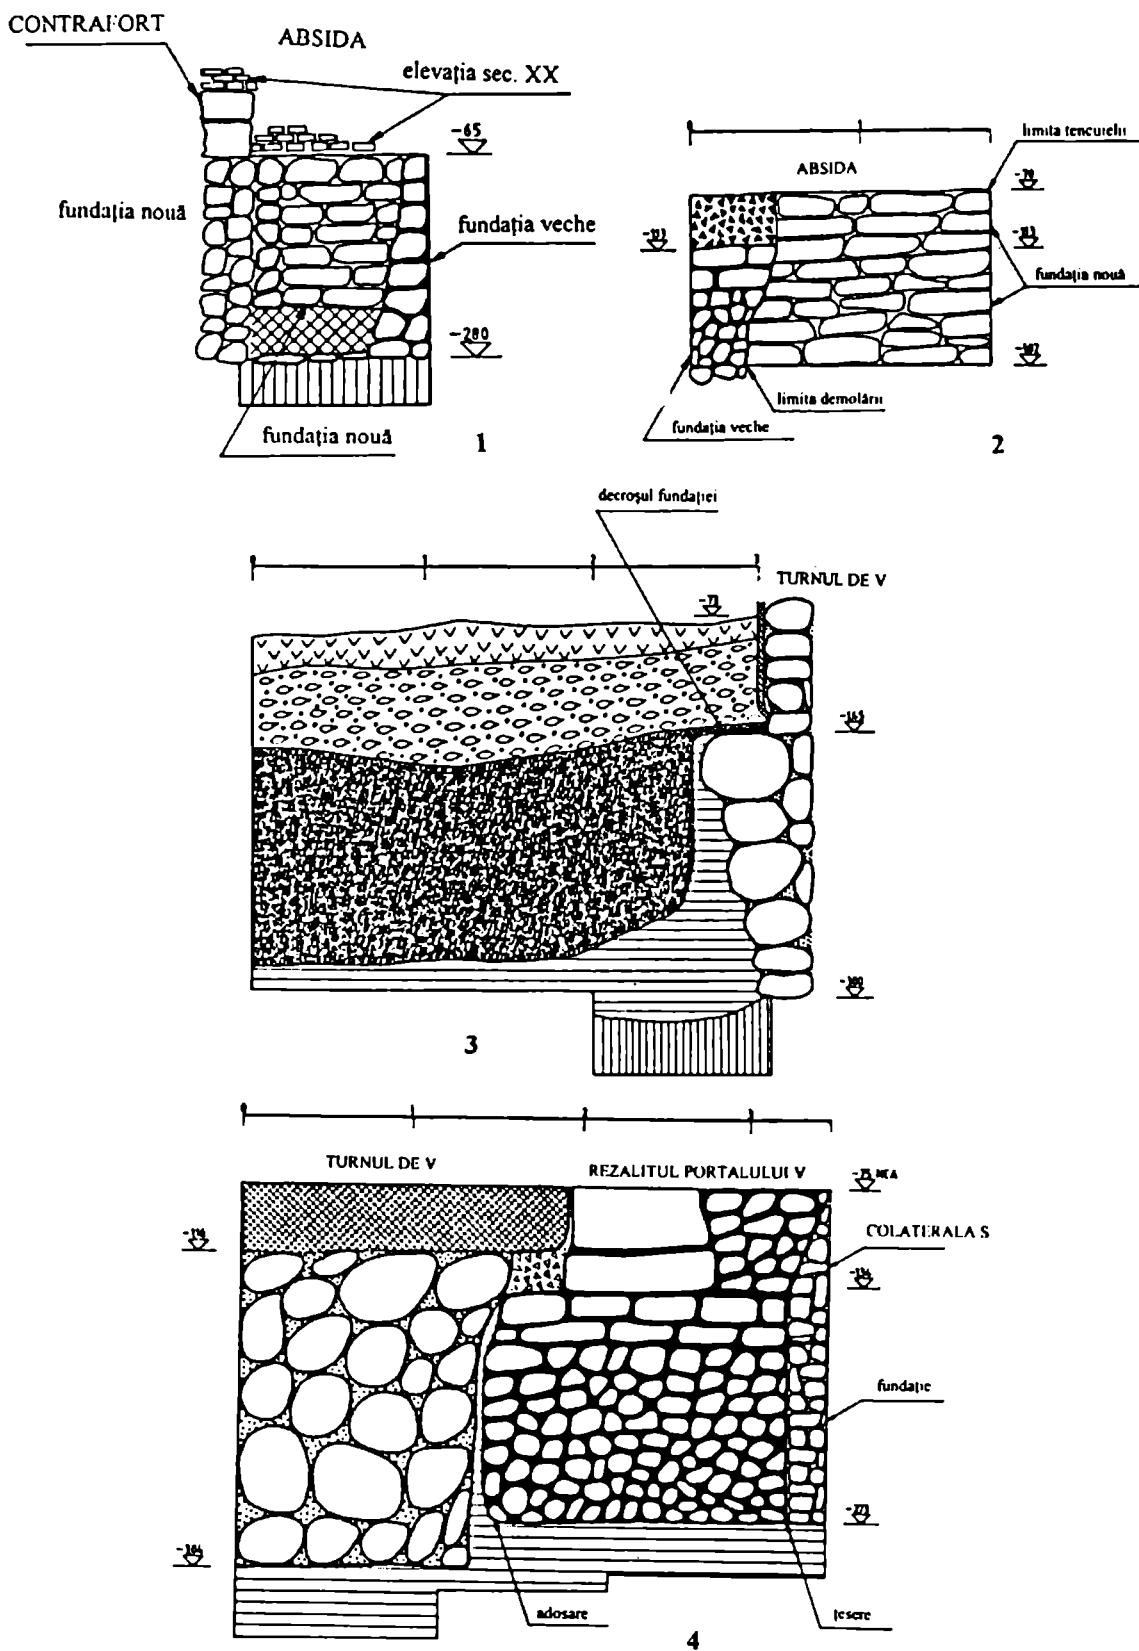
VI 1. Secțiunea 4, profil S. 2. Secțiunea 19, profil N parțial. 3. Secțiunea 14, profil V. 4. Secțiunea 14, profil N.

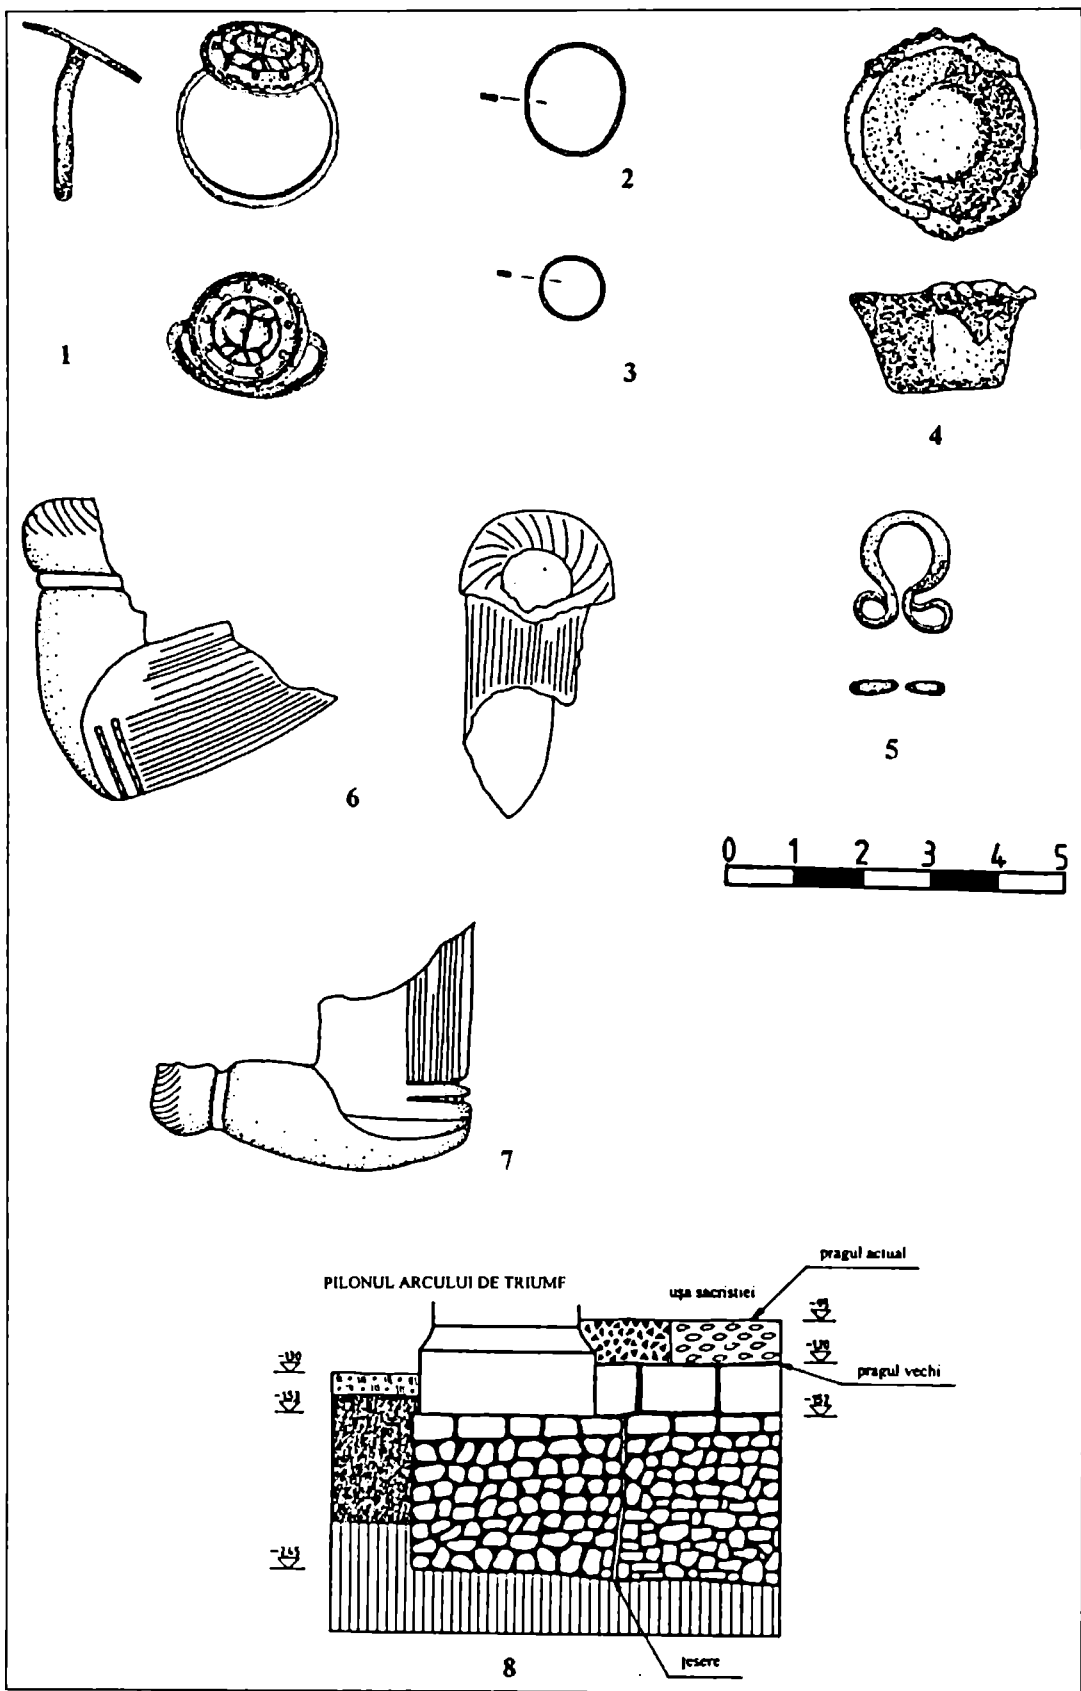
VII 1. Inel sigilar. 2-3. Inele de deget. 4. Creuzet din metal. 5. Copcă de haină. 6-7. Pipe. 8. Secțiunea 18, profil N.

4. MATERIALE. Comparativ cu dimensiunile săpăturilor inventarul descoperit este destul de modest, concentrându-se în special în perioada sec. XVI-XVIII. Nu au fost identificate complexe închise, toate materialele recuperându-se din umplutură, rulate de numeroasele gropi de morminte. Cu excepții ne semnificative, cele mai vechi materiale datează din secolul al XIV-lea, confirmând ocuparea sitului în această perioadă, iar cele mai recente, destul de puține de altfel, din sec. XVIII-XIX. Cantitativ predomină fragmentele ceramice provenind din spargerea unor vase de uz comun, și, mai puțin, din demontarea unor sobe. Dintre obiectele speciale cel mai important este un inel de sigiliu din argint, cu chatonul circular având în negativ un motiv geometric (?) încadrat într-un cerc (pl. VII/1); descoperit din păcate în umplutură, la numai -0,35 m sub nivelul actual de călcare, inelul poate fi datat ipotetic în sec. XVI. Inventarul mormintelor se reduce la 2 inele simple (pl. VII/2, 3), de tipul verighetă, un fragment de cercel și câteva închizători de tip “moș și babă” (pl. VII/5). Un fragment dintr-un creuzet (pl. VII/4) și câteva pipe aparținând cel mai probabil sec. XVII-XVIII (pl. VII/6, 7) încheie lista atât de săracă a acestor obiecte.

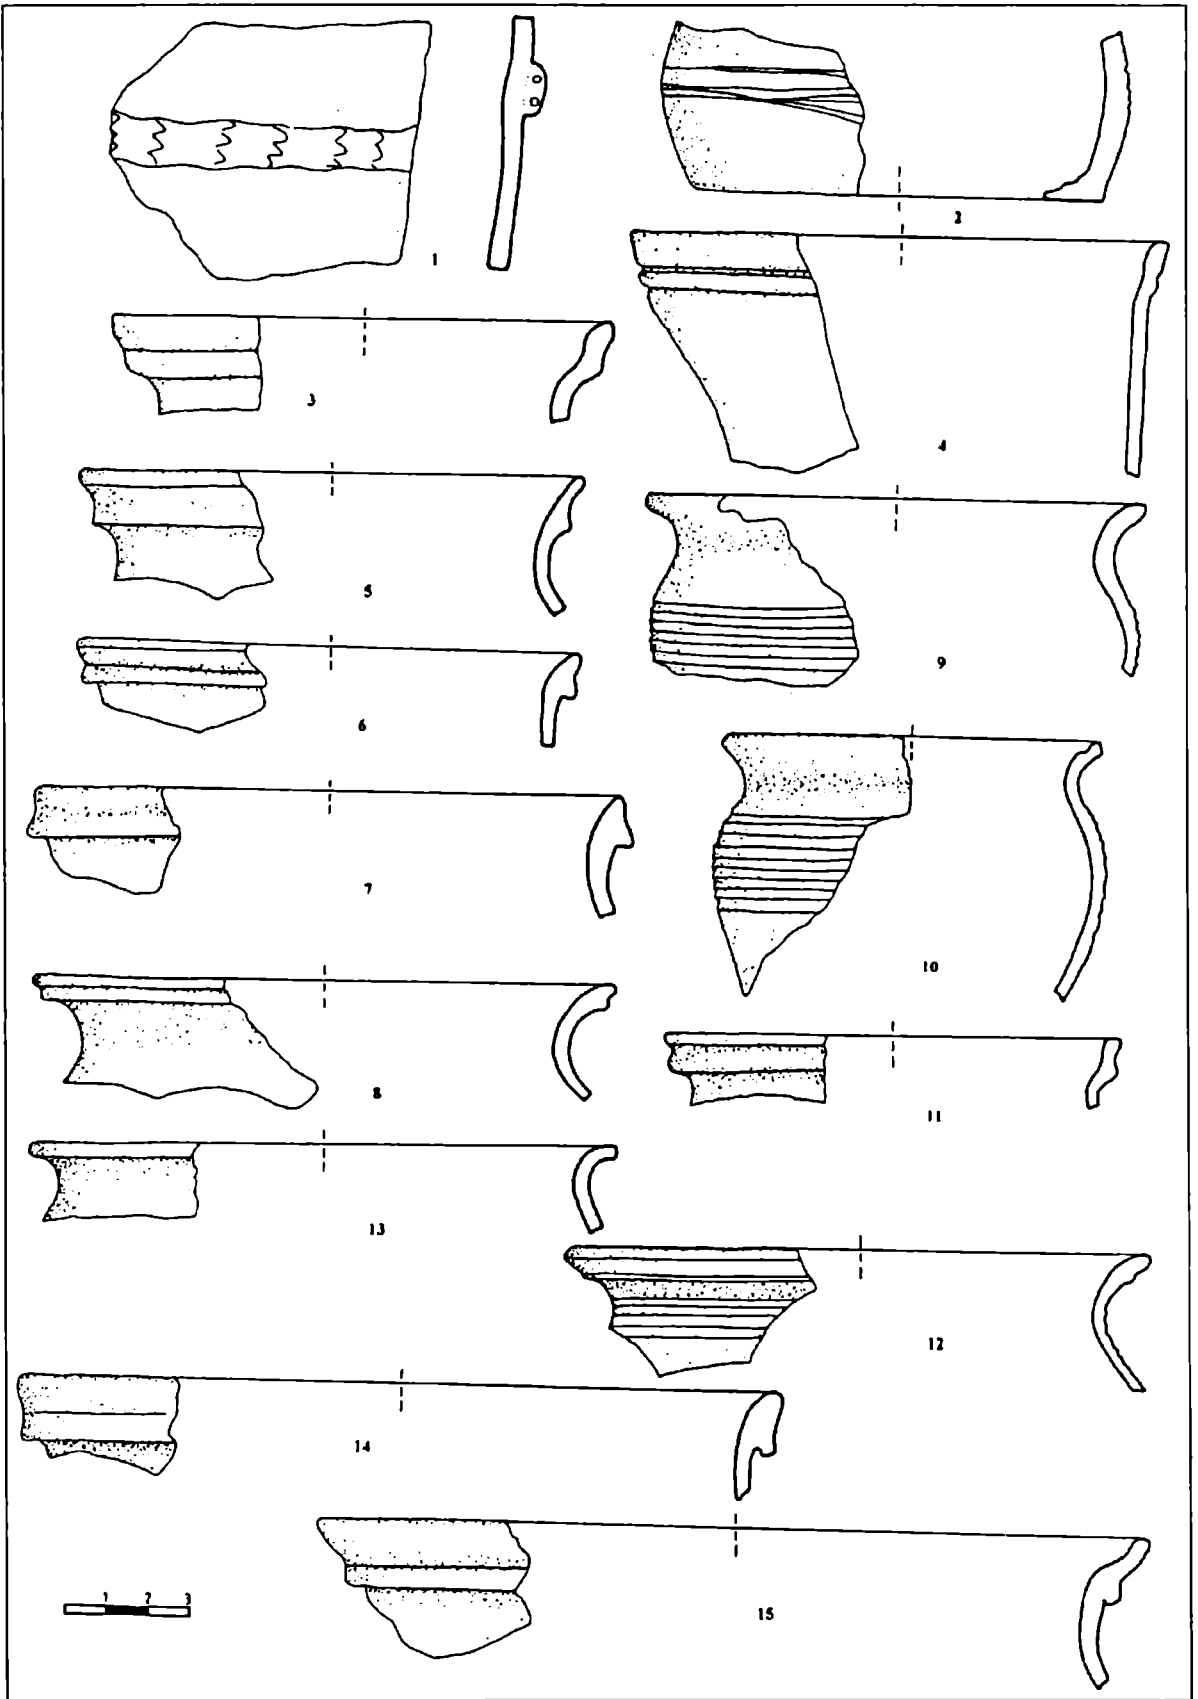
VIII Ceramică descoperită în săpătură: 1. Preistorie. 2. sec. VI-VII. 4-7, 14. sec. XIV-XV. 3,8,15. sec. XV. 9-11, 13. sec. XV-XVI. 12. Sec. XVI-XVII.

Ceramica. Cu excepția câtorva fragmente preistorice (catalog 1/1; pl. VIII/1) și a unui fragment dintr-un vas care aparține foarte probabil sec. VI-VII (catalog 1/2; pl. VIII/2), ceramica se încadrează în secolele XIV-XVIII, predominant fiind intervalul secolelor XVI-XVII³⁴. Marea majoritatea a fragmentelor prezintă suprafețe simple, fără decor și fără un tratament special. Abia din sec. XVI se înmulțesc fragmentele smălțuite mai ales în interior, cu smalt de culoare verde sau maro întins peste un strat de angobă. Ceramica sec. XIV-XV este lucrată din pastă de calitate medie, degresată în general cu mult nisip și frecvent cu pietricele, iar arderea este fără excepție oxidantă, gama coloristică derulându-se de la roșu la brun în funcție de gradul de ardere. Din punctul de vedere al formelor predomină oalele borcan cu buza arcuită și marginea simplă, prevăzută în exterior cu guler mai mult sau mai puțin proeminent. (catalog 5,9; pl. VIII/6,7,14,15). Deseori apare și buza îngroșată cu marginea arcuită în exterior și alveolată sau doar crestată (catalog 6,8,10; pl. VIII/8, IX/1,2), a cărei existență se prelungește în sec. XVI în forme mai complicate (catalog 14,15; pl. IX/ 3,4,6). Dintre exemplarele timpurii menționăm și partea superioară a unei căni cu deschiderea ușor evazată și marginea puțin trasă spre exterior (catalog 4; pl. VIII/4).

Databile larg în sec. XV-XVI sunt fragmente din două vase de dimensiuni mai mici cu gâtul ferm arcuit, marginea simplă evazată spre exterior, decorate pe umăr sau în zona mediană cu striuri paralele (catalog 11,12; pl. VIII/9,10).

1. Perete de vas din pastă semi-grosieră, lucrat cu mâna, ardere oxidantă incompletă. Decor: brâu lipit decorat prin impresiuni. Preistoric. (pl. VIII/1).

2. Fund de vas lucrat din pastă grosieră degresată cu nisip și materie organică, ardere inoxidantă. Decor: impresiuni neregulate realizate cu sfoara. Sec. VI-VII. (pl. VIII/2).

3. Fragment de vas din pastă degresată cu nisip, ardere oxidantă, urme de smalt verde în interior. Sec. XIV-XV. (pl. VIII/5).
4. Fragment de vas lucrat din pastă fină, ardere oxidantă completă. Sec. XIV-XV. (pl. VIII/4).

5. Fragmente de vase lucrate din pastă de calitate medie degresată cu nisip fin, ardere oxidantă. Sec. XIV-XV. (pl. VIII/6, 7, 14).
6. Fragment de vas din pastă grosieră degresată cu multe pietricele, ardere oxidantă incompletă. Sec. XIV-XV. (pl. IX/1).

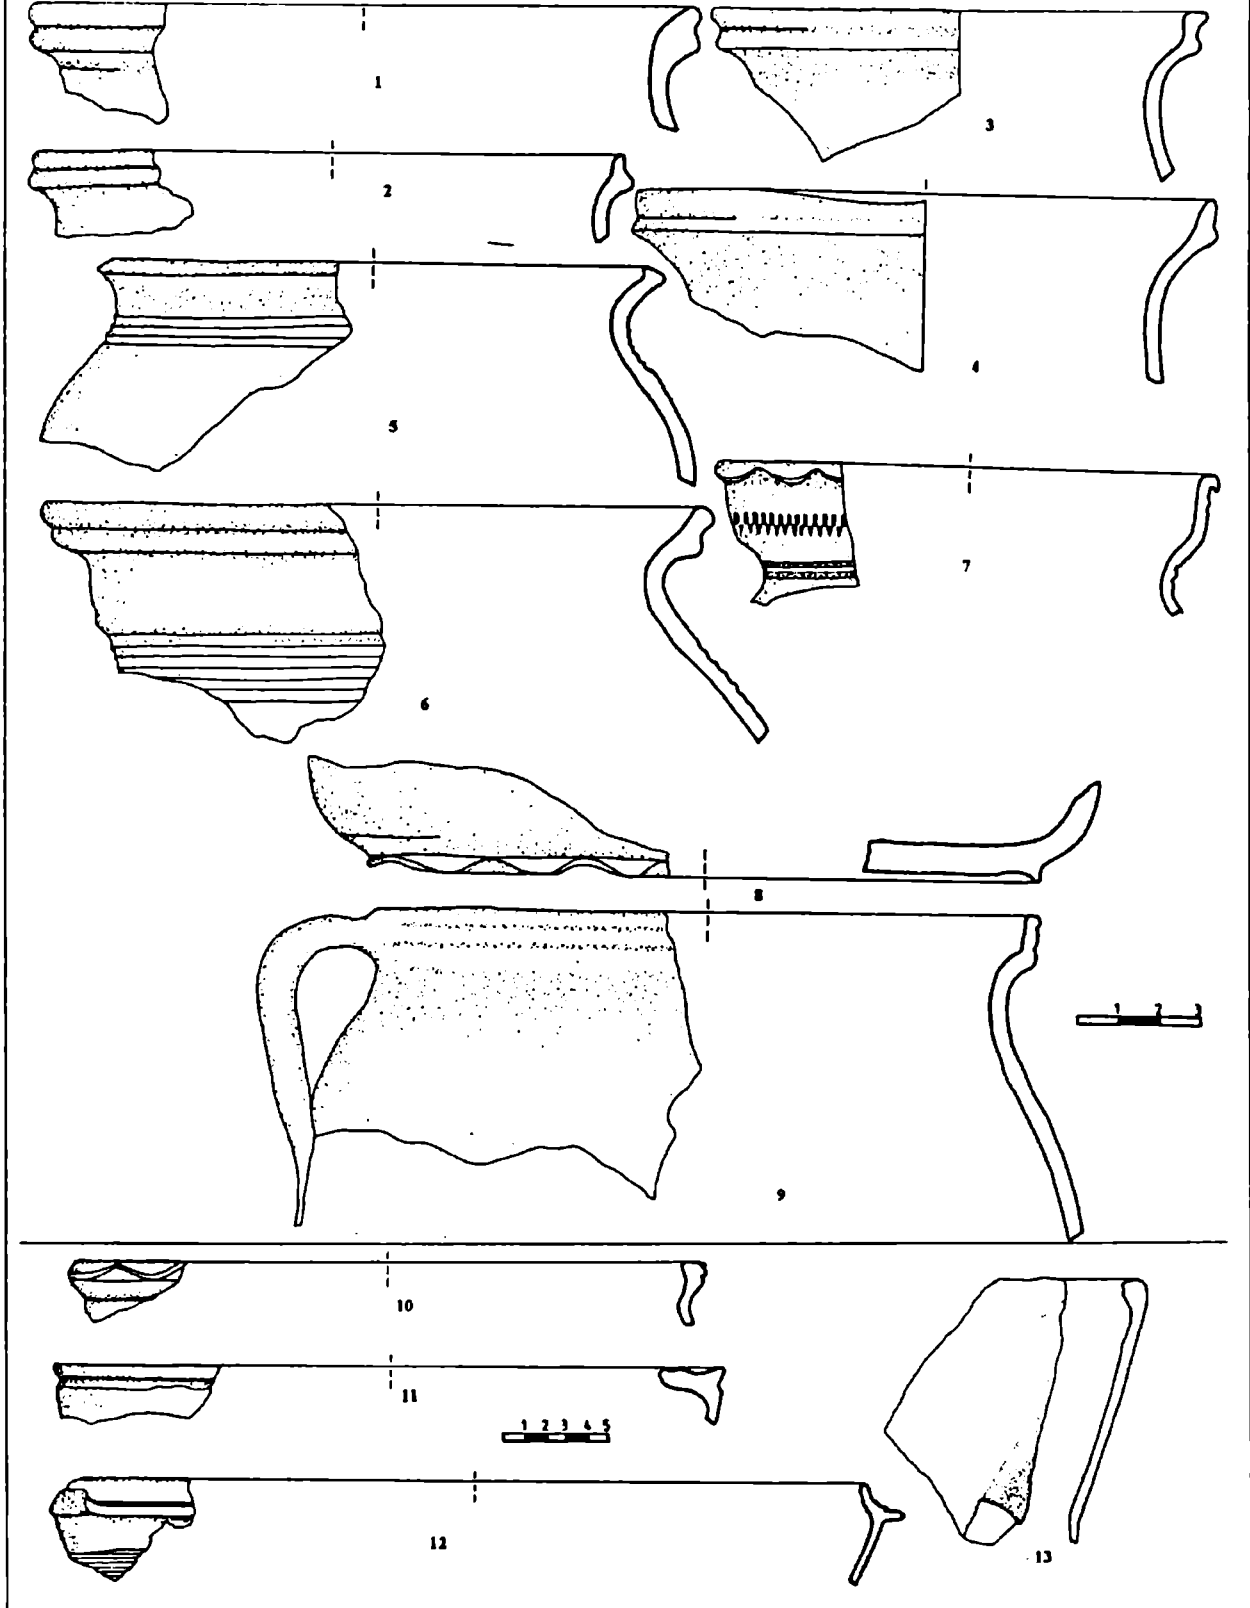
IX Ceramică descoperită în săpătură 1. sec. XIV-XV. 2,4,6. sec. XV-XVI. 3,8-12. sec. XVI. 5,7. sec. XVI-XVII. 13. fragment de cahlă oală, sec. XVI.

Din sec. XVI menționăm fragmente din mai multe castroane cu marginea lătită spre interior (catalog 19; pl. IV/11) sau puternic albiată cu guler alveolat (catalog 20; pl. IX/12), oale cu secțiuni pretențioase, decorate cu alveole pe buză sau în partea inferioară în jurul fundului (catalog 16,18; pl. IX/8, 10), având în general lăcașul pentru capac bine conturat (catalog 17; pl. IX/9). În sfârșit secolul al XVII-lea este și el bine reprezentat (catalog 23-26; pl. X/1, 3, 5, 7).

Cahlele. Cu excepția unui fragment de cahlă oală cu deschiderea rectangulară și secțiune simplă, databil în sec. XV-XVI (catalog 27; pl. IX/13), toate celelalte fragmente de teracote aparțin secolelor XVI-XVIII, iar din punct de vedere decorativ se încadrează în tipurile comune cunoscute pentru Transilvania în acest interval³⁵. Formal predomină categoria cahlilor plăci cu picior de montare scurt, alături de care apar și fragmente din piese de colț (catalog 40; pl. XI/7), de soclu (catalog 33; pl. XI/6) și de coronament (catalog 36; pl. XI/2). Cele mai multe fragmente au aversul acoperit cu smalțuri aplicate peste angobă, culoarea dominantă fiind verde. Din sec. XVI remarcăm un fragment dintr-o piesă concavă (catalog 29; pl. XI/3), și alte câteva fragmente de cahlle păci cu picior scurt, cu un decor vegetal-floral individualizat (catalog 28, 30-32; pl. XI/1, 4, 5, 9). Din sec. XVII menționăm în primul rând cunoscutele plăci cu decor de tip tapet constând din figuri geometrice care încadrează motive vegetal-florale stilizate (catalog 35,37,38; pl. XII/3,5) sau din arce de cerc suprapuse descriind câmpuri în care sunt redată rozete geometrizzate (catalog 34; pl. XII/2)³⁶. Un fragment decorat cu personaje este cel mai târziu din această serie, din sec. XVIII-XIX. (catalog 41; pl. X/7). O piesă mai rară aparține tubulaturii de dirijare a fumurilor unei sobe și poate fi datată ipotetic în sec. XVI-XVII (catalog 42; pl. XII/1)³⁷.

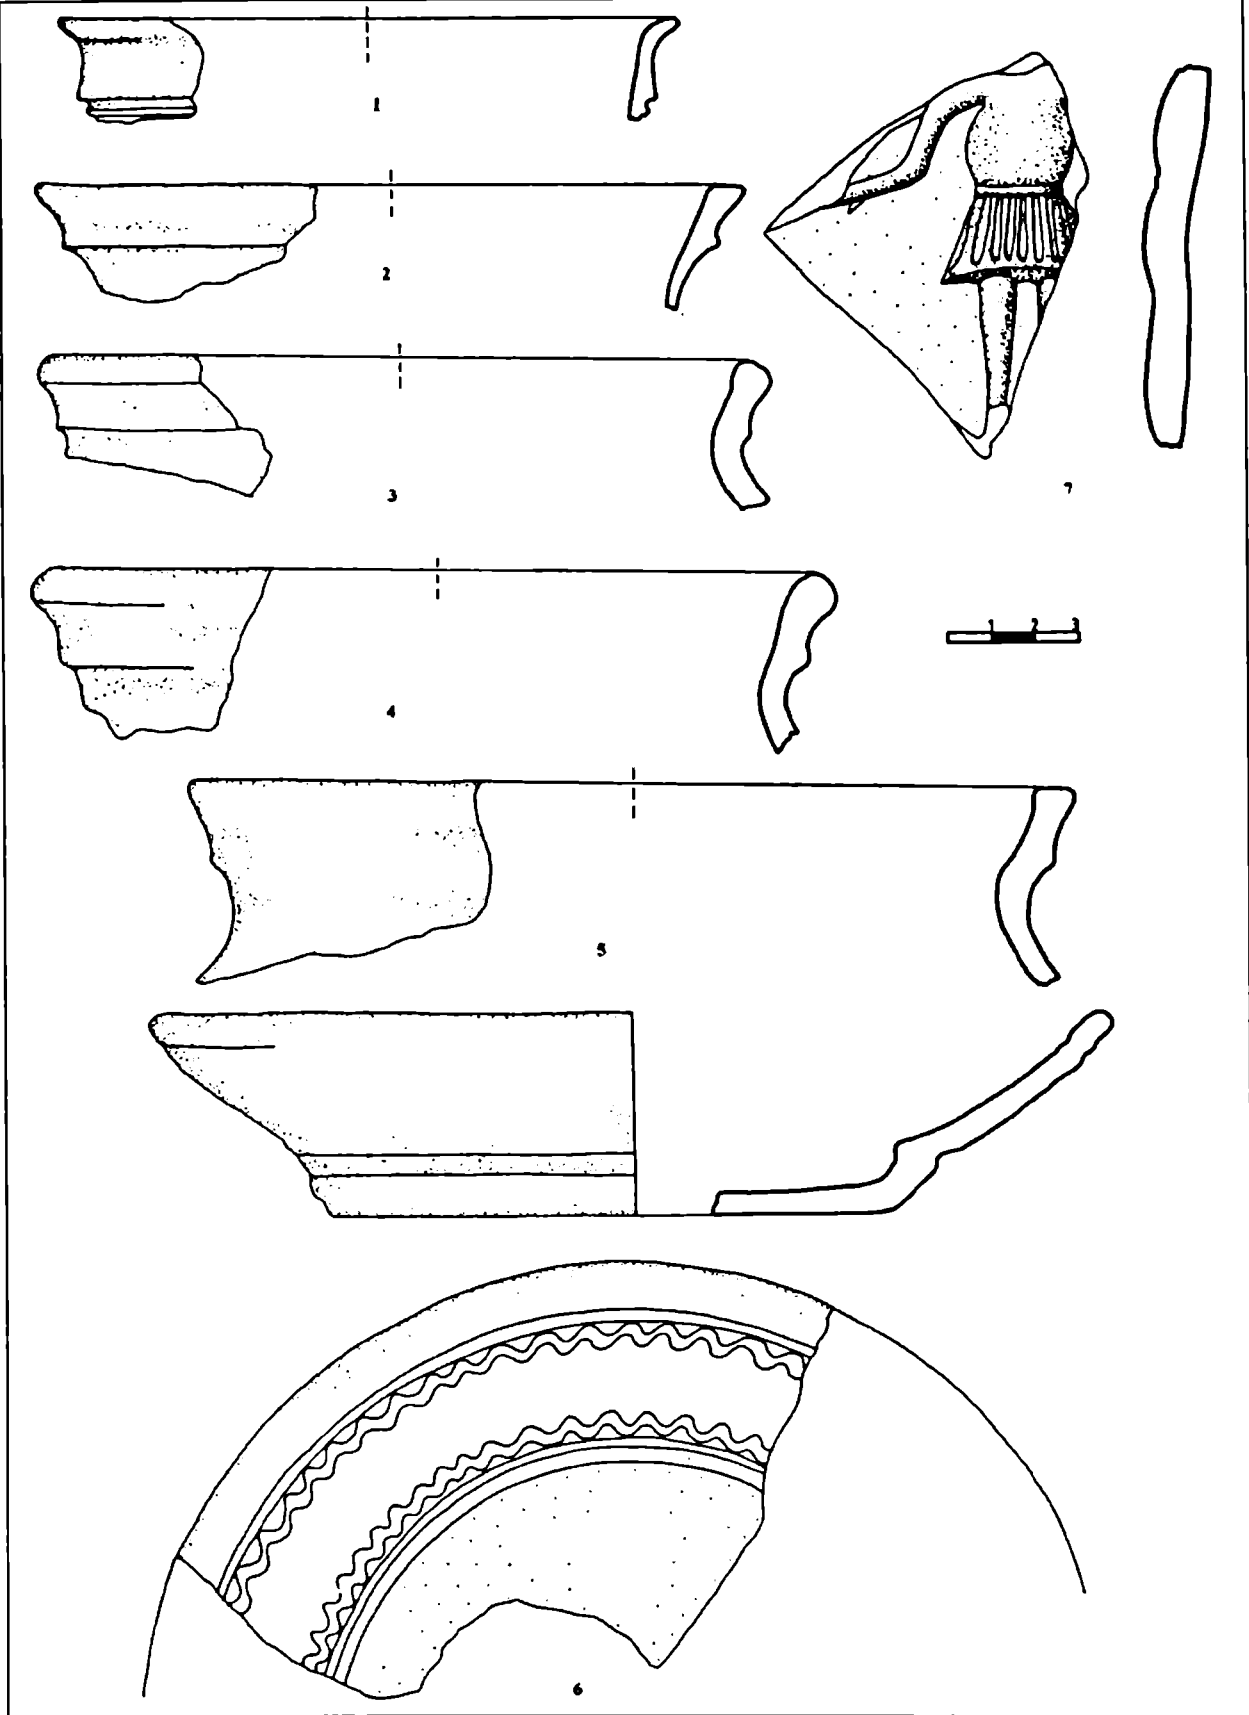
X Ceramică descoperită în săpătură: 1, 3-7. sec. XVII. 8. sec. XVII-XVIII. 2. Fragment de cahlă, sec. XVIII.
 X 1, 3-8. 15. Céramique découverte dans les fouilles. 2. Carreau du poêle.
