BISERICA EVANGHELICĂ DIN TEACA, JUD. BISTRIȚA NĂSĂUD. CERCETĂRI ARHEOLOGICE.

Daniela MARCU ISTRATE

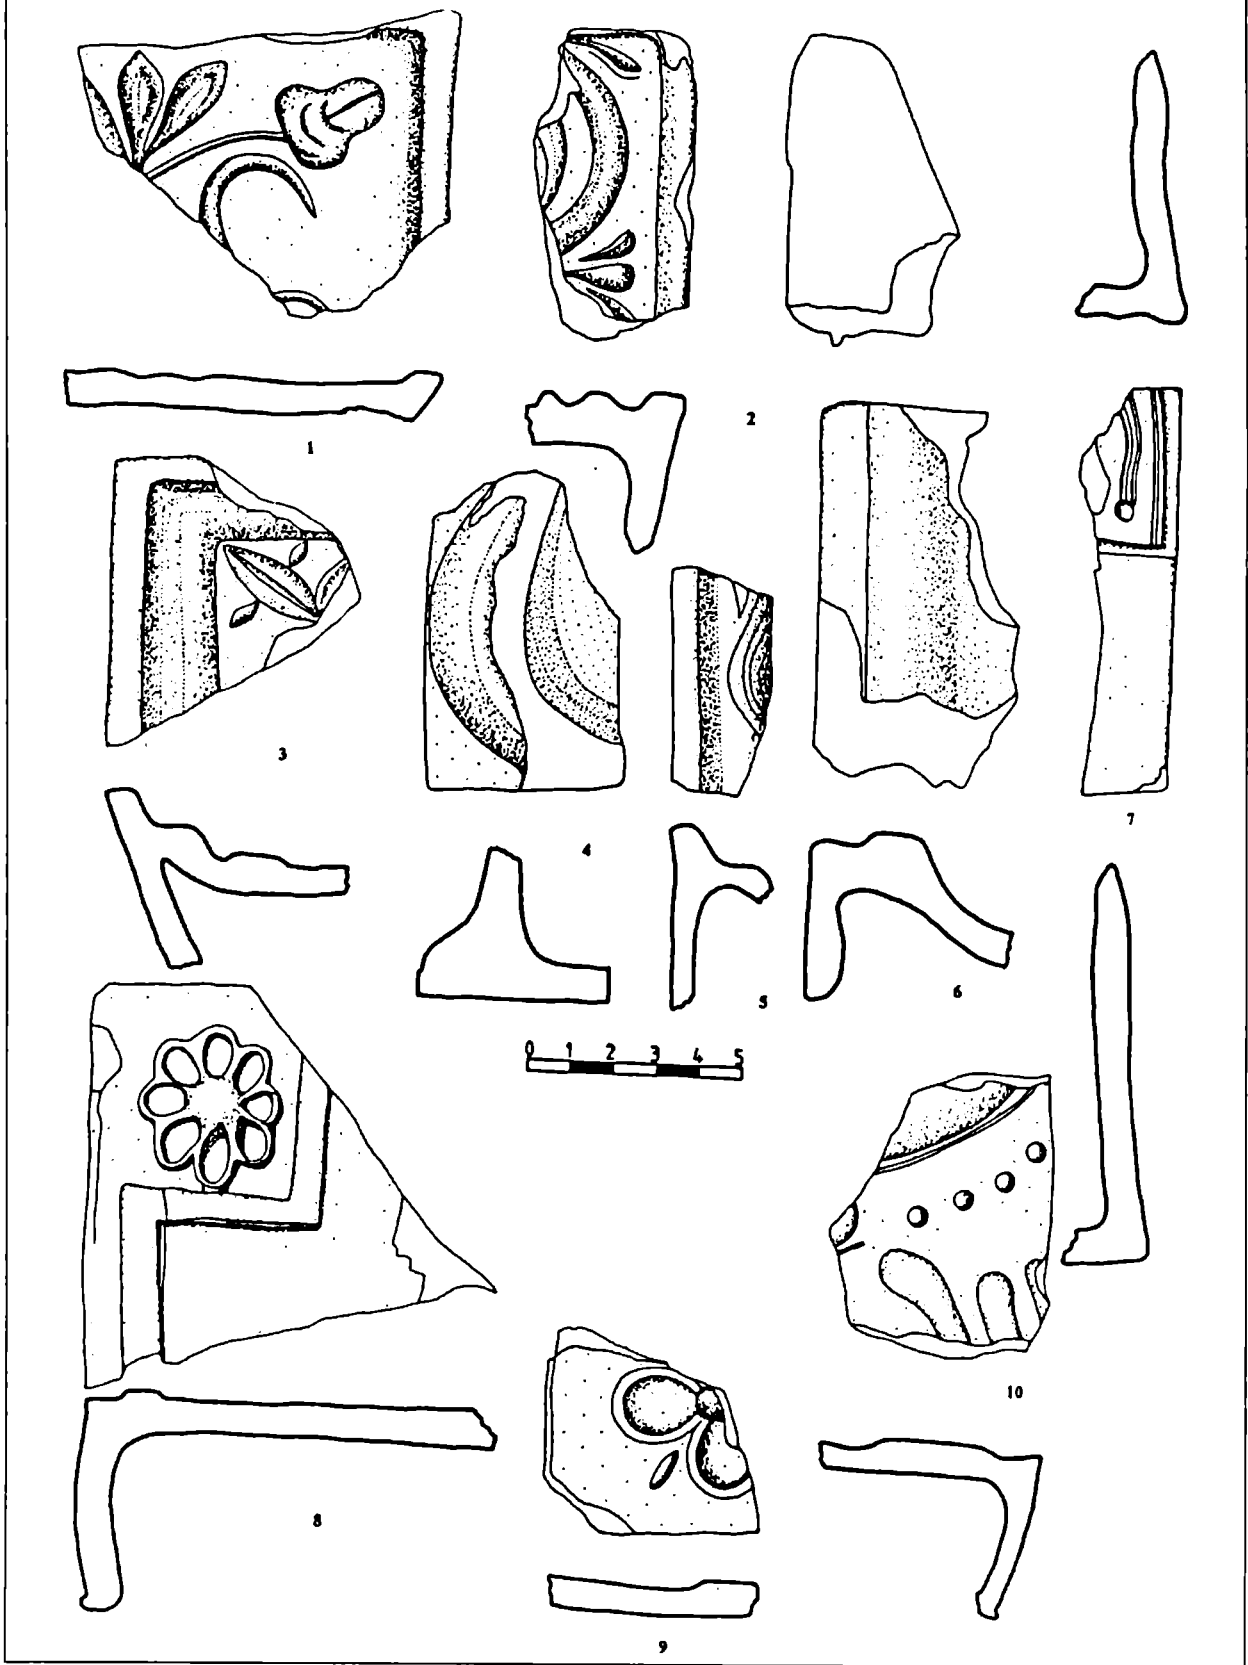
XI Cahle. 1,3. sec. XVI. 2,6,7,10. sec. XVII. 4,5,9. sec. XVI-XVII. 8. sec. XVII-XVIII.
 XI 1-10. Carreaux du poêle.

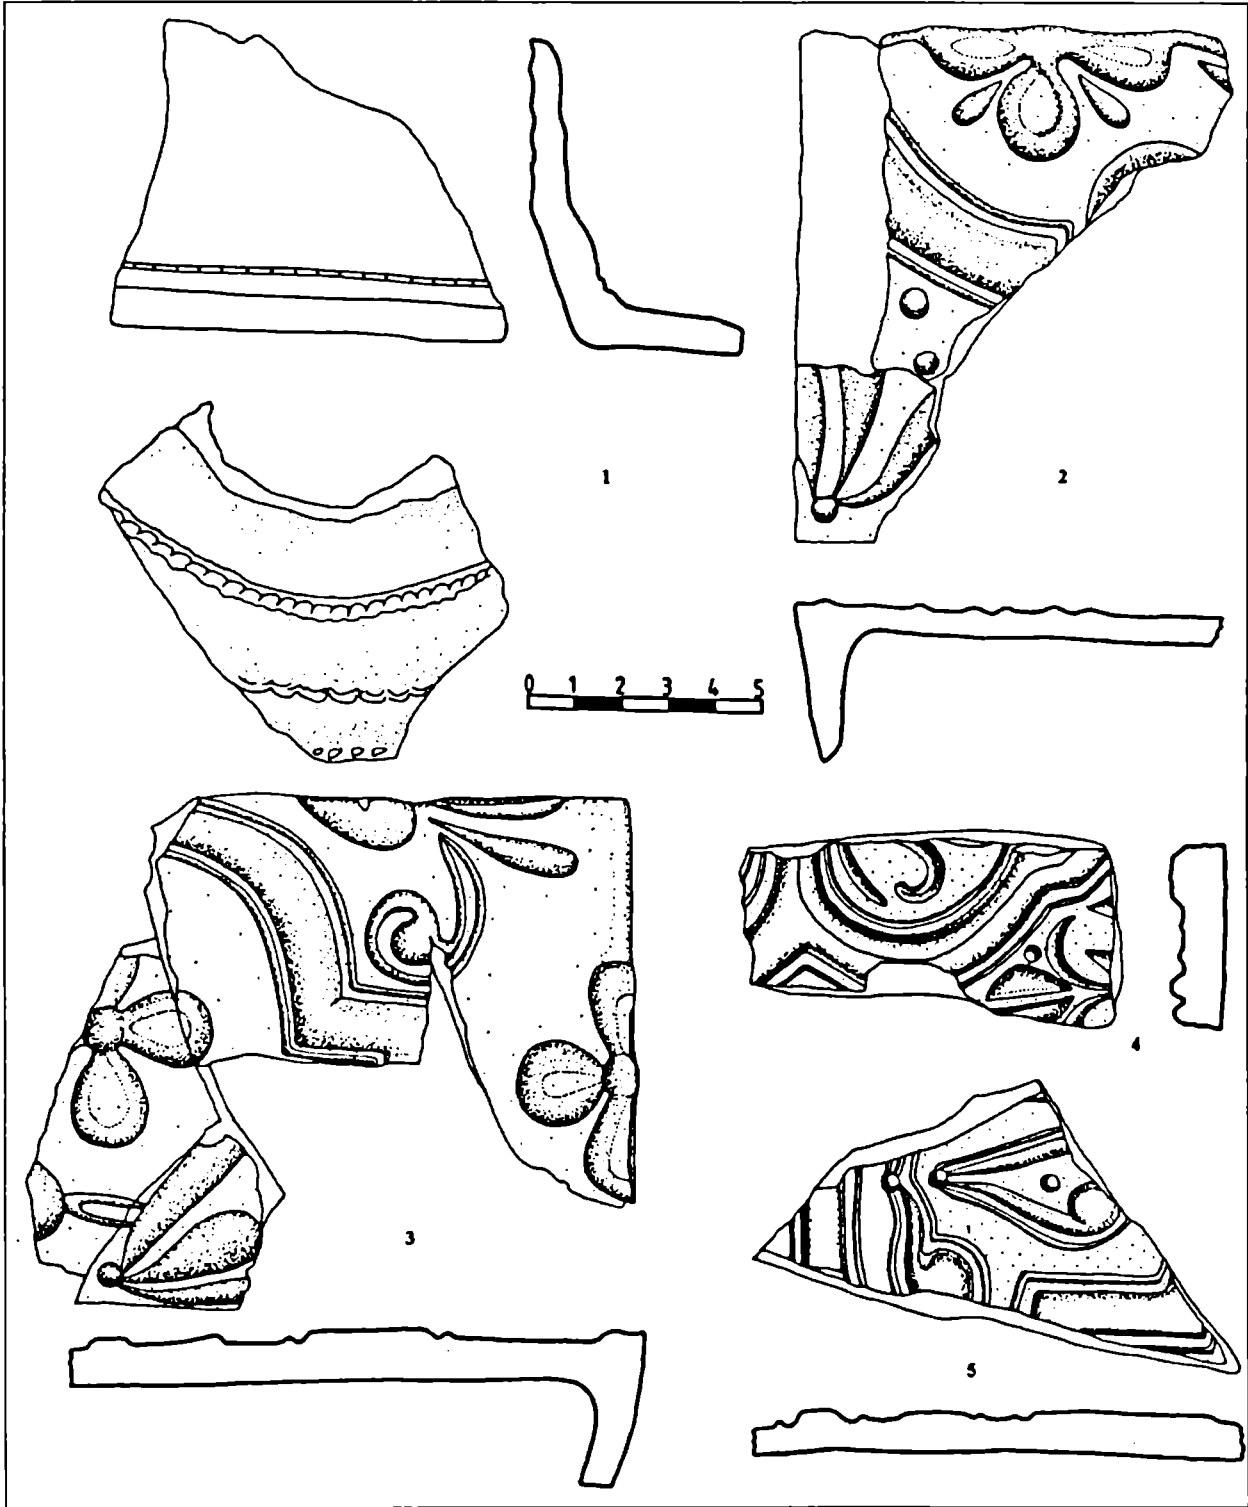
XII Cahle. 1. Fragment de tubulatură, sec. XVI-XVII. 2-5. Cahle plăci, sec. XVII.
 XII 1-5. Carreaux du poêle.

Cahlele. Cu excepția unui fragment de cahlă oală cu deschiderea rectangulară și secțiune simplă, databil în sec. XV-XVI (catalog 27; pl. IX/13), toate celelalte fragmente de teracote aparțin secolelor XVI-XVIII, iar din punct de vedere decorativ se încadrează în tipurile comune cunoscute pentru Transilvania în acest interval³⁵. Formal predomină categoria cahlilor plăci cu picior de montare scurt, alături de care apar și fragmente din piese de colț (catalog 40; pl. XI/7), de soclu (catalog 33; pl. XI/6) și de coronament (catalog 36; pl. XI/2). Cele mai multe fragmente au aversul acoperit cu smalțuri aplicate peste angobă, culoarea dominantă fiind verde. Din sec. XVI remarcăm un fragment dintr-o piesă concavă (catalog 29; pl. XI/3), și alte câteva fragmente de cahlle păci cu picior scurt, cu un decor vegetal-floral individualizat (catalog 28, 30-32; pl. XI/1, 4, 5, 9). Din sec. XVII menționăm în primul rând cunoscutele plăci cu decor de tip tapet constând din figuri geometrice care încadrează motive vegetal-florale stilizate (catalog 35,37,38; pl. XII/3,5) sau din arce de cerc suprapuse descriind câmpuri în care sunt redată rozete geometrizzate (catalog 34; pl. XII/2)³⁶. Un fragment decorat cu personaje este cel mai târziu din această serie, din sec. XVIII-XIX. (catalog 41; pl. X/7). O piesă mai rară aparține tubulaturii de dirijare a fumurilor unei sobe și poate fi datată ipotetic în sec. XVI-XVII (catalog 42; pl. XII/1)³⁷.

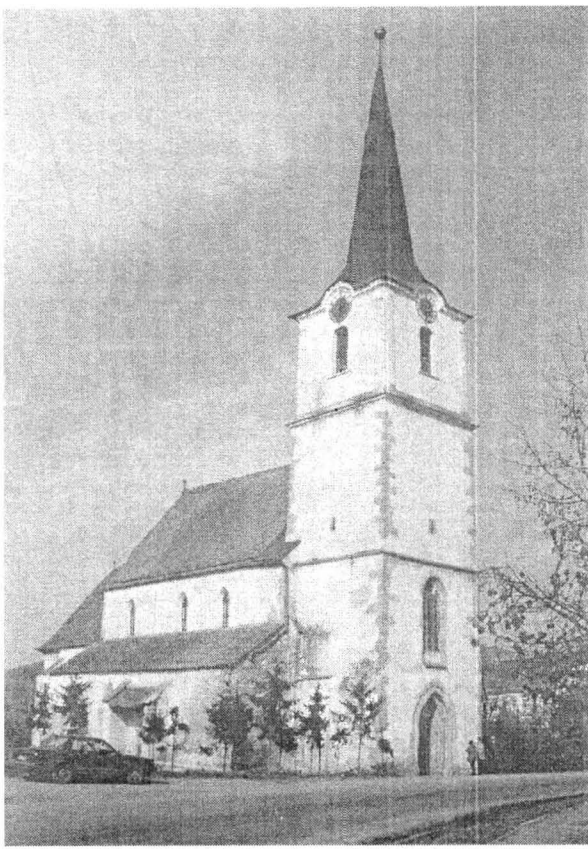
1. Biserica evanghelică din Teaca, vedere de ansamblu dinspre V.

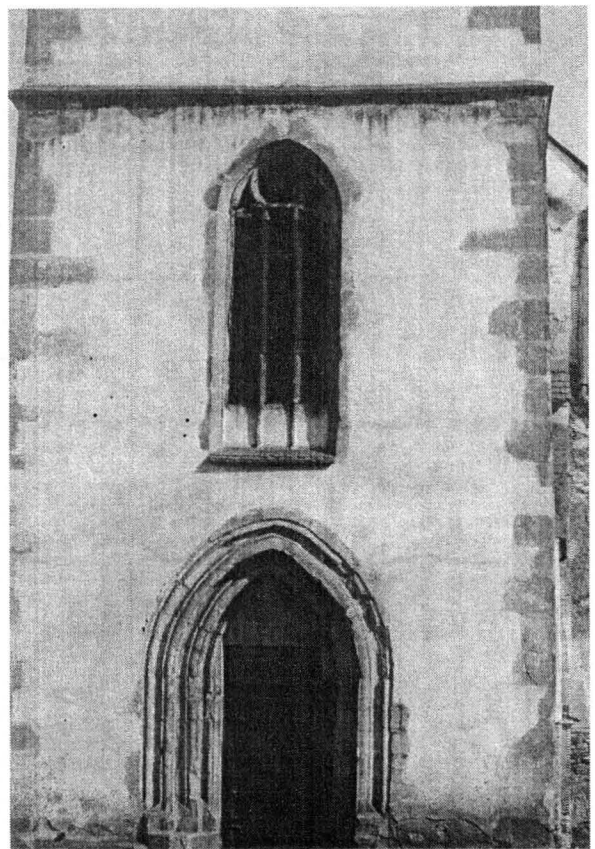
2. Portalul de V.

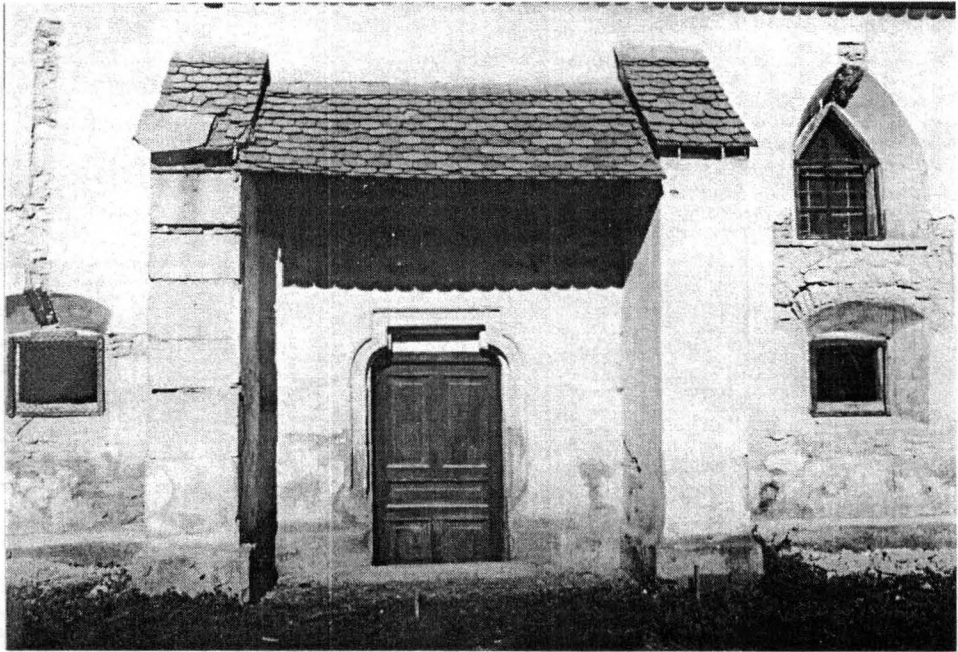
3. Portalul de S.

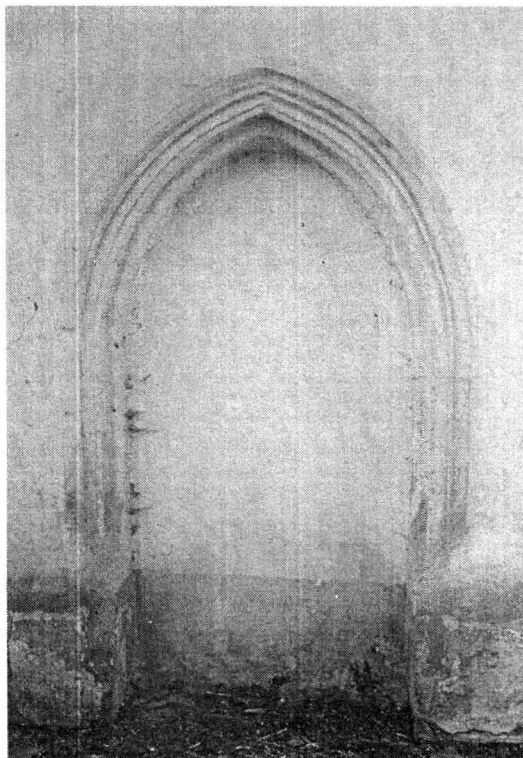
4. Portalul de N.

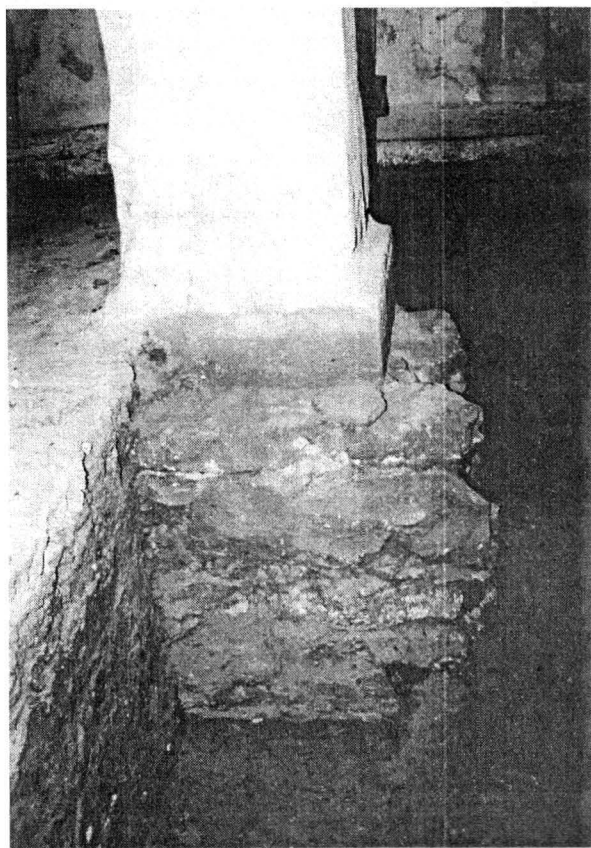
5. Detaliu din interiorul bisericii, stâlpul de NV.

¹⁴ Fundația stâlpului de SV prezintă un decroș minim, iar cea de NV are un decroș lat de 0,25 m, care a rezultat de fapt din descentrarea stâlpului

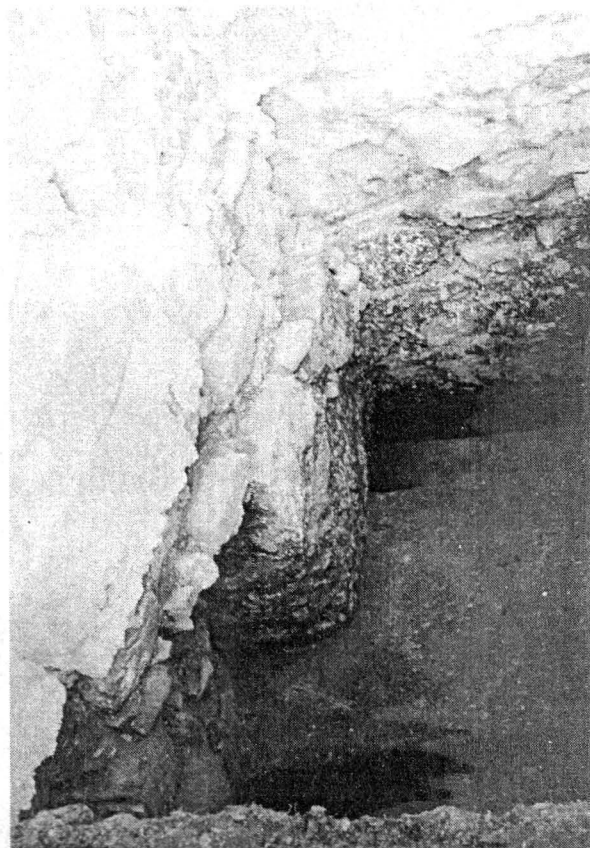
6. Secțiunea 14, vedere de ansamblu.
Rezalitul portalului țesut cu colaterala de sud.

¹⁸ A fost cercetată partea de S a acestei fațade. Rezalitul este țesut cu peretele colateralei de S, caracteristicile zidărilor și talpa fundațiilor fiind identice.

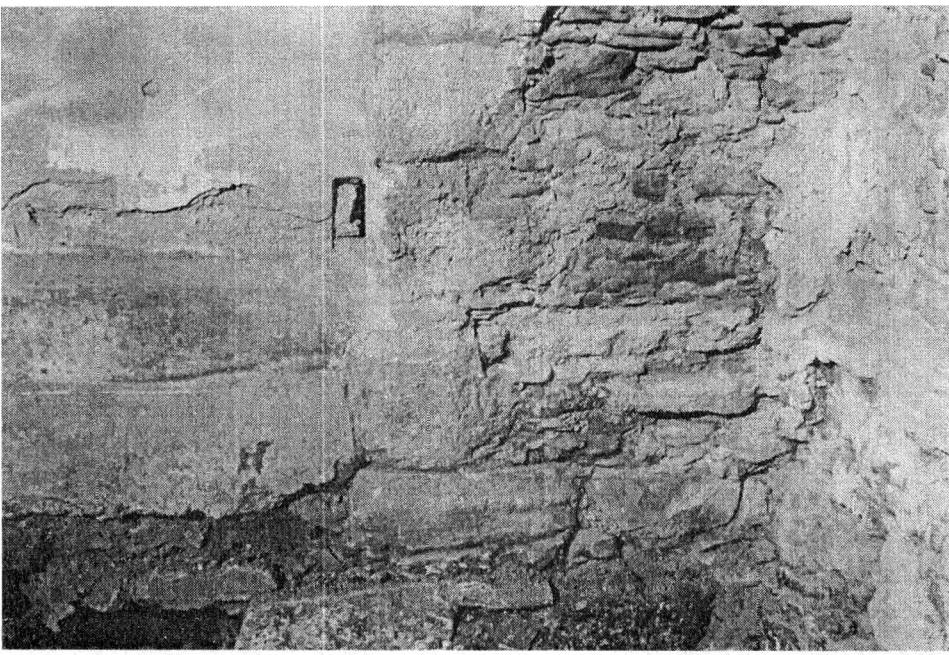
7. Rezalitul portalului de V, detaliu.

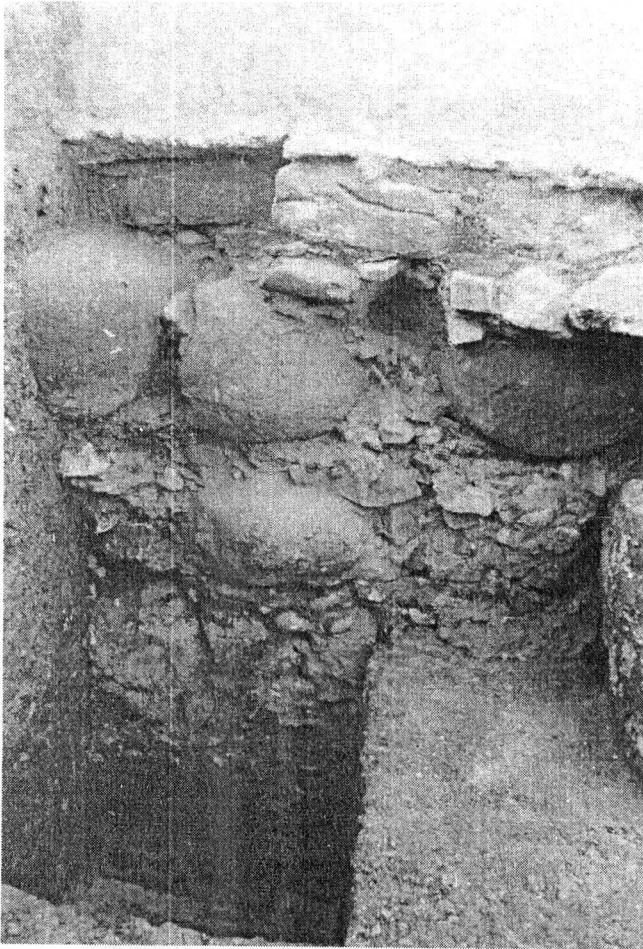
8. Fundația turnului de V, detaliu.

Turnul de vest a fost cercetat parțial în exterior, pe latura de sud la intersecția cu biserica. Construit ulterior acesteia, turnul are fundații masive, realizate din bolovani mari de piatră înecați într-un mortar nisipos extrem de friabil, adâncite într-un strat de lut alb-gri până la -3,04 m²⁵. Laturile de N și S prelungesc rezalitul portalului aliniindu-se la limita interioară a acestuia; în exterior fundația are un traseu neregulat, determinat în mare măsură de șanțul de fundare care s-a adâncit oblic. (pl. VI/3,4) În momentul în care a fost executată fundația laturii de S a turnului scara în spirală care asigură accesul la etajele superioare nu era proiectată: ulterior s-a revenit pentru îngroșarea fundației turnului în dreptul scării, realizându-se o fundație nouă, superficială, alipită celei deja existente. Pentru construirea laturii de E partea interioară a rezalitului portalului a fost spartă iar în zona intrării fundația bisericii a fost înlocuită cu o fundație nouă, dublă ca lățime, destinată să susțină cele patru nivele ale turnului²⁶. Pragul a fost

²⁶ În exterior limita dintre fundație și elevație este marcată printr-un decroș substanțial, la -1,45 m. În interior limita superioară a fundației se află la -1,36 m, marcată printr-un decroș lat de 10 cm.

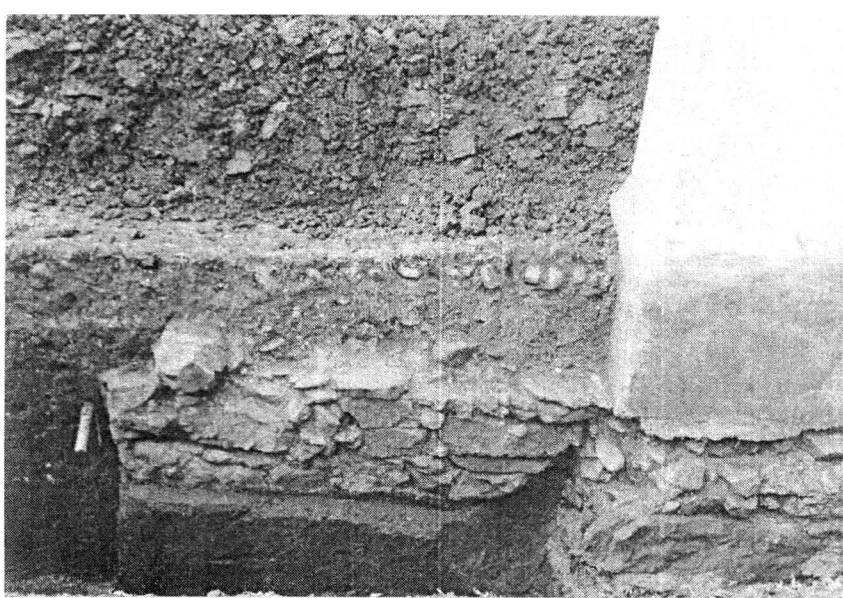
9. Secțiunea 9.
Ruina capelei sudice și ruina
absidei originale.

Capela. Pe latura de sud a corului a fost construită o încăpere cu dimensiunile interioare 4,60x2,80/3 m: fundația sudică a fost adosată umărului navei iar latura de est s-a alipit contrafortului care marchează începutul absidei. (pl. 5/5) Încăperea a avut infrastructura realizată din bolovani de piatră de dimensiuni medii legați cu un mortar friabil gălbui nisipos, zidăria subterană fiind realizată într-un șanț îngust a cărui limită inferioară a coborât la -1,95 m, cu o lățime ce nu a depășit 0,70-0,80 m. A fost construită la scurtă vreme după biserică deoarece șanțul ei de fundare se adâncește în solul viu iar umplutura caracteristică cimitirului în mod evident o ocolește. Încăperea a servit foarte probabil drept capelă funerară, iar sub nivelul ei de călcare a fost improvizat un osuar într-o groapă simplă²⁷.

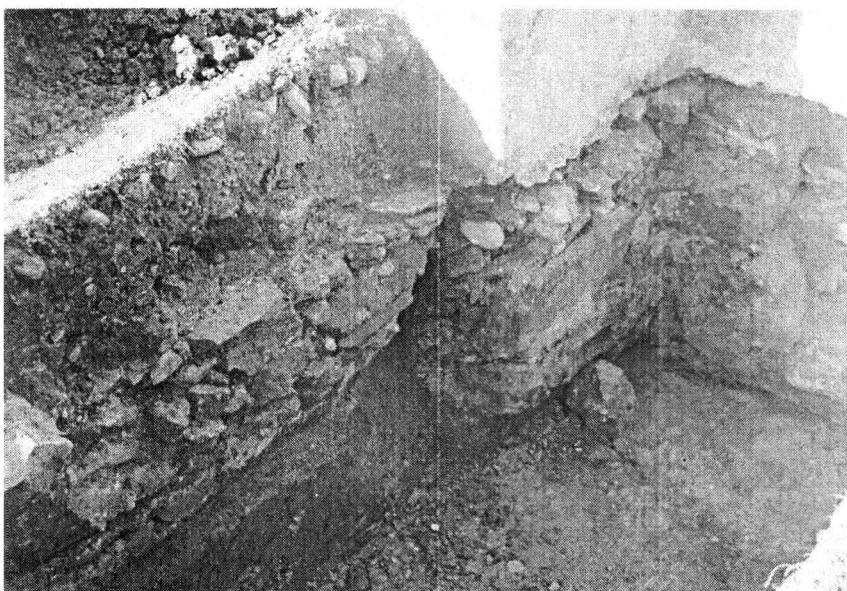
10. Secțiunea 9.
Ruina capelei sudice.

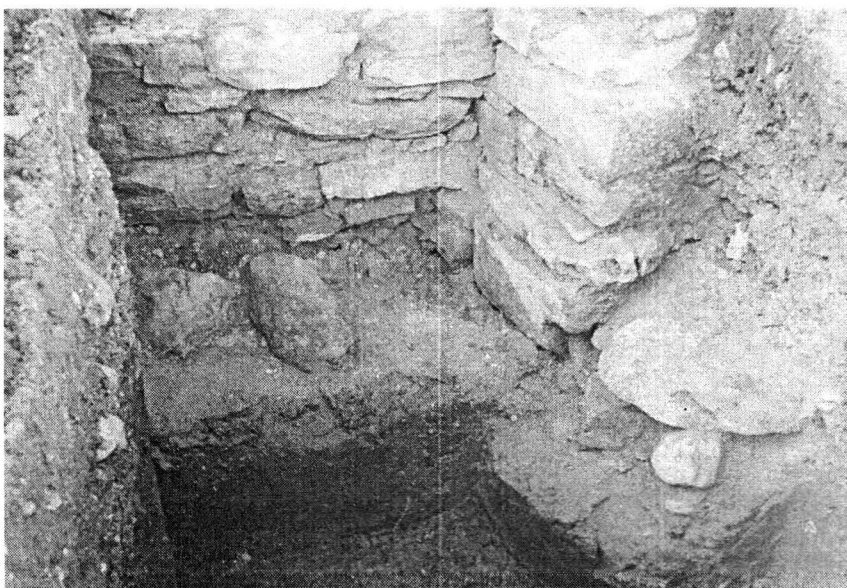
11. Secțiunea 6.
Ruina absidei originale și
zidăria clădită a absidei actuale.

1.4. Etapa IV: demolarea și refacerea absidei. (pl. III/3) La începutul sec. XX absida³² a avut probleme de rezistență, astfel că în 1909 a fost demolată aproape complet: pe laturile de N și S au fost păstrate 1-2 asize la baza fundației, iar pe celelalte 3 laturi zidăria a fost demolată integral, materialul fiind probabil refolosit. (pl. V/2,3; pl. VI/1,2) Pe latura de N demolarea în adâncime a început la 0,25 m distanță de peretele sacristiei, astfel încât acesta să nu fie afectat, iar pe latura de S se păstrează din fundația originală un segment lat de 0,65 m la E de contrafort. Șanțurile de demolare au avut o lățime maximă de 0,80 m de la elevația absidei, îngustându-se în adâncime până la 0,50 m. (pl. V/4) Astfel fundațiile noi au fost de fapt clădite în șanțuri largi, din bolovani de piatră relativ uniformi în asize regulate cu șape subțiri de mortar. (pl. V/3) Față de lățimea originală a fundației de 1-1,10 m, absida a fost refăcută cu fundații mai subțiri, late de numai 0,65 m, care au fost așezate însă pe o centură din beton înaltă de aproximativ 1 m (pl. V/2). Această concepție s-a aplicat și în cazul contraforturilor, care au devenit mai scurte cu 0,50-0,60 m. În 1929³³ această parte a clădirii a fost din nou demolată (de această dată numai până la nivelul solului actual, puțin mai sus decât nivelul de călcare) de unde a fost refăcută din cărămidă.

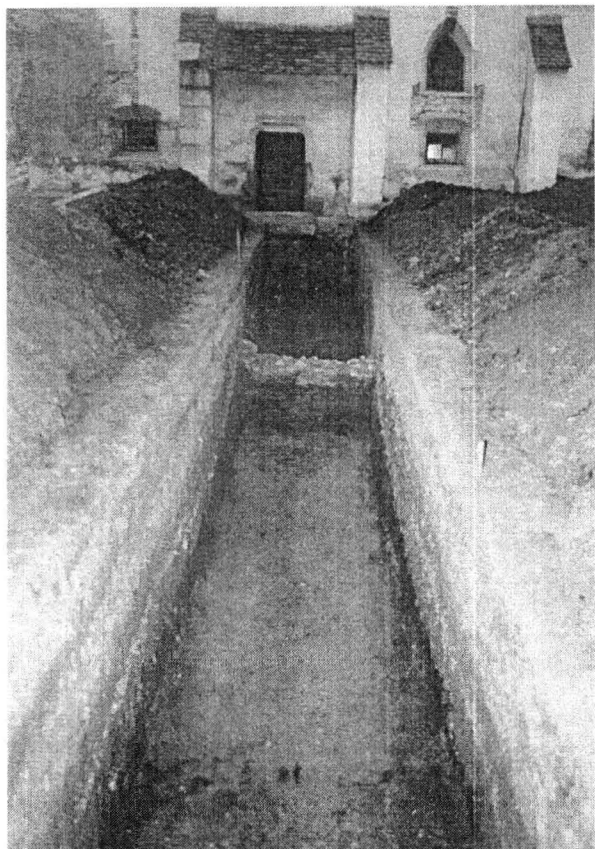
12. Secțiunea 12, ruina zidului de incintă.

Zidul de incintă. În jurul bisericii, la o distanță medie de 10-11 m, a fost construită o incintă de formă ovală, cu ziduri de lățime variabilă între 0,80 și 1 m, sprijinită pe partea de nord, spre pârâul Dipșa, de contraforturi. Zidăria subterană, în limitele în care a fost observată, este foarte asemănătoare cu cea a turnului, din bolovani de piatră și mortar gălbui nisipos²⁸.

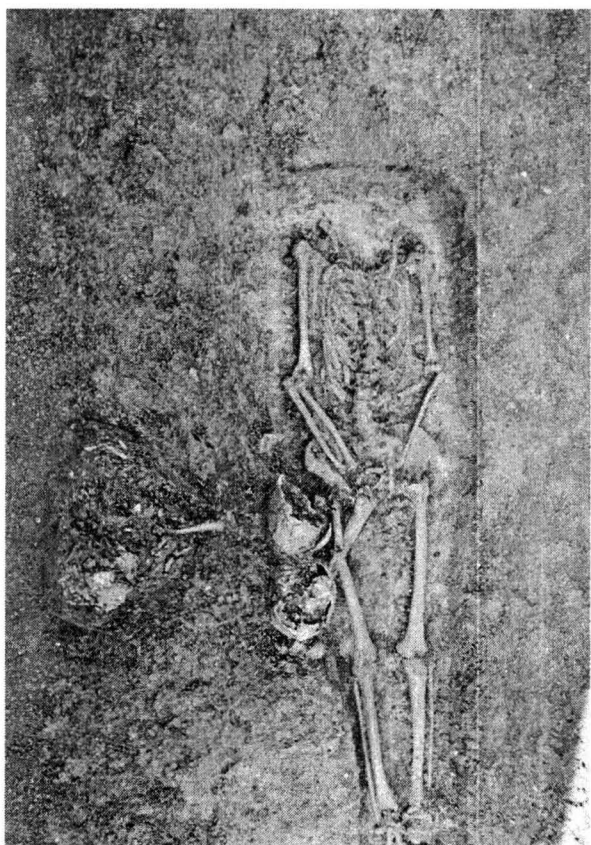
13. M 13, cu resturile unor morminte distruse pe grund.
