CONSIDERAȚII TEHNICE ASUPRA LUCRĂRILOR DE RESTAURARE A PICTURII DE LA GALATA

ING. ION ISTUDOR

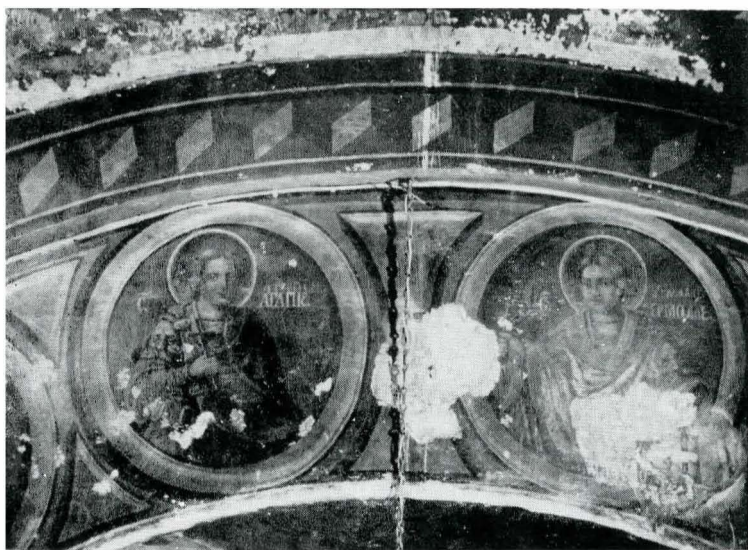
Fig. 2. Medalioane și motiv decorativ (arcul absidei sud), ulei.

Din punct de vedere iconografic, pictura în ulei reprezenta pe arcele absidelor medalioane cu sfinți și motive decorative geometrice (fig. 2), pe intradosul bolților arcelor încrucișate motive decorative florale (fig. 3) iar pe pandantivi evangheliști² (fig. 4). Scenele reprezentate pe fragmentele de pe tamburul turlei nu se puteau distinge din cauza degradărilor accentuate.

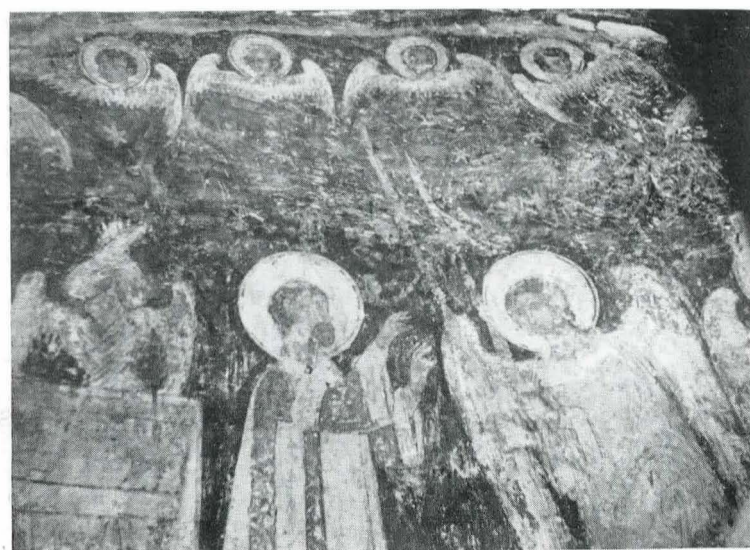
Fig. 5. „Liturgia cerească” (timpan SV) frescă

Iconografic, pe cele patru timpane mari sînt reprezentate scenele: Sf-ta Treime (SE); Sobor de îngeri (NV) (fig. 7) și liturghia cerească – din două tablouri (NV și SV) (fig. 5).
