# Arhitect Rodica Mănciulescu

## Proiecte de restaurare

↳ Anca Filip

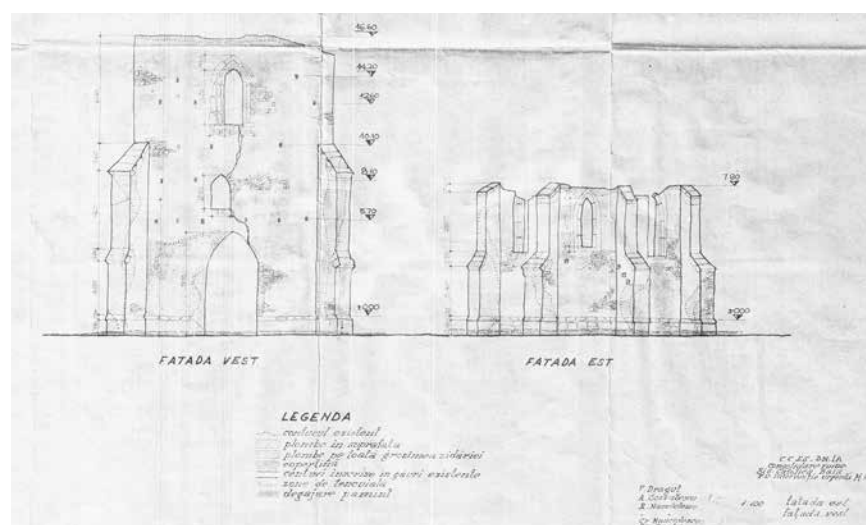
Fig. 48 Ruinele bisericii catolice „Sf. Fecioară”, Baia, proiect consolidare ruine, 1973, șef proiect și desen arh. Rodica Mănciulescu, planșă completată de arh. Cristina Mănciulescu în anul 1977

Ctitoria lui Alexandru cel Bun, atestată în anul 1410, fusese părăsită încă din secolul al XVIII-lea, aflându-se în stare de ruină la începutul anilor '70, când D.M.I. inițiază intervenții de urgență sub coordonarea arh. Rodica Mănciulescu. Sunt intervenții de înlăturare a pericolului de prăbușire, consolidări, nivelări de coranment ale zidurilor și reîntregiri parțiale<sup>20</sup>.
