# INFLUENȚA DOCTRINELOR DE RESTAURARE DE LA SFÂRȘITUL SEC. XIX ȘI PÂNĂ LA CEL DE-AL DOILEA RĂZBOI MONDIAL ASUPRĂ RESTAURĂRII DE MONUMENTE ISTORICE DIN ROMÂNIA –

ANALIZĂ DE CAZ: RESTAURAREA SCHITULUI STĂNEȘTI – VÂLCEA – 1938–1942

Arh. CRISTINA IONESCU

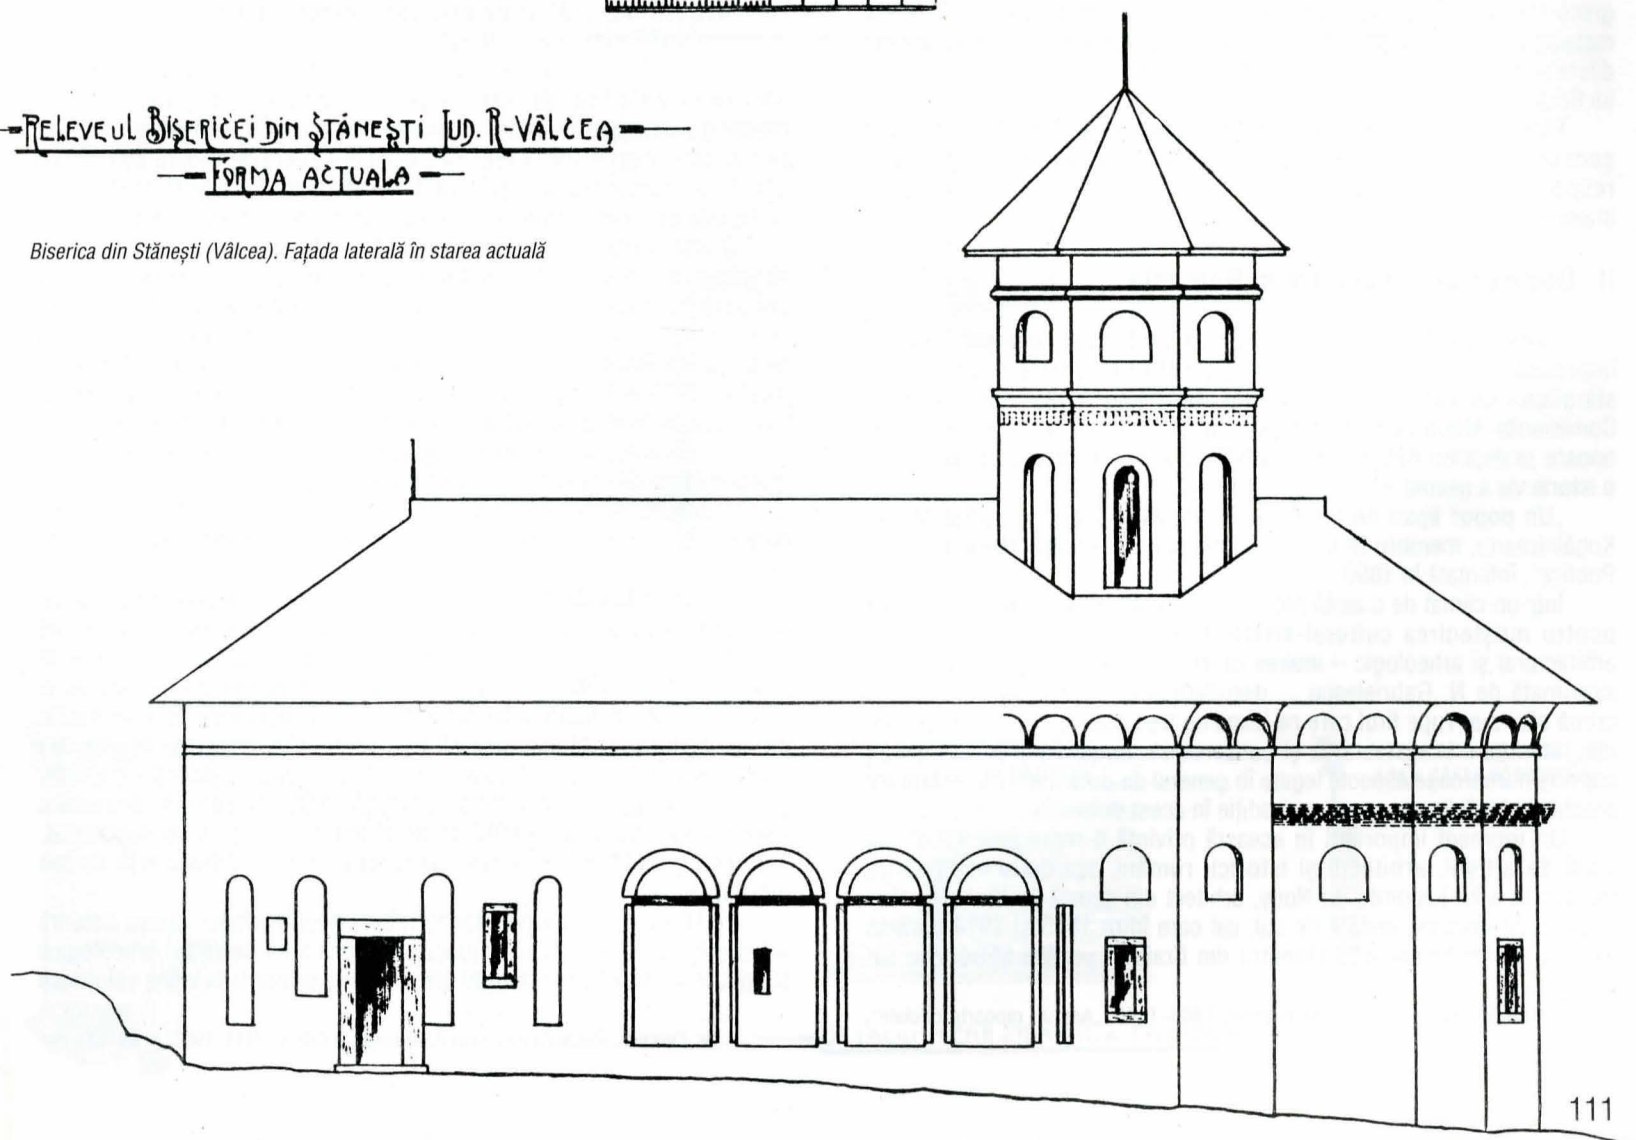
— Biserica din Stănești Jud. R. Vâlcea —  
 — în Formă Veche după Urmele Existente —

6. Biserica din Stănești Vâlcea. Fațada laterală reconstruită

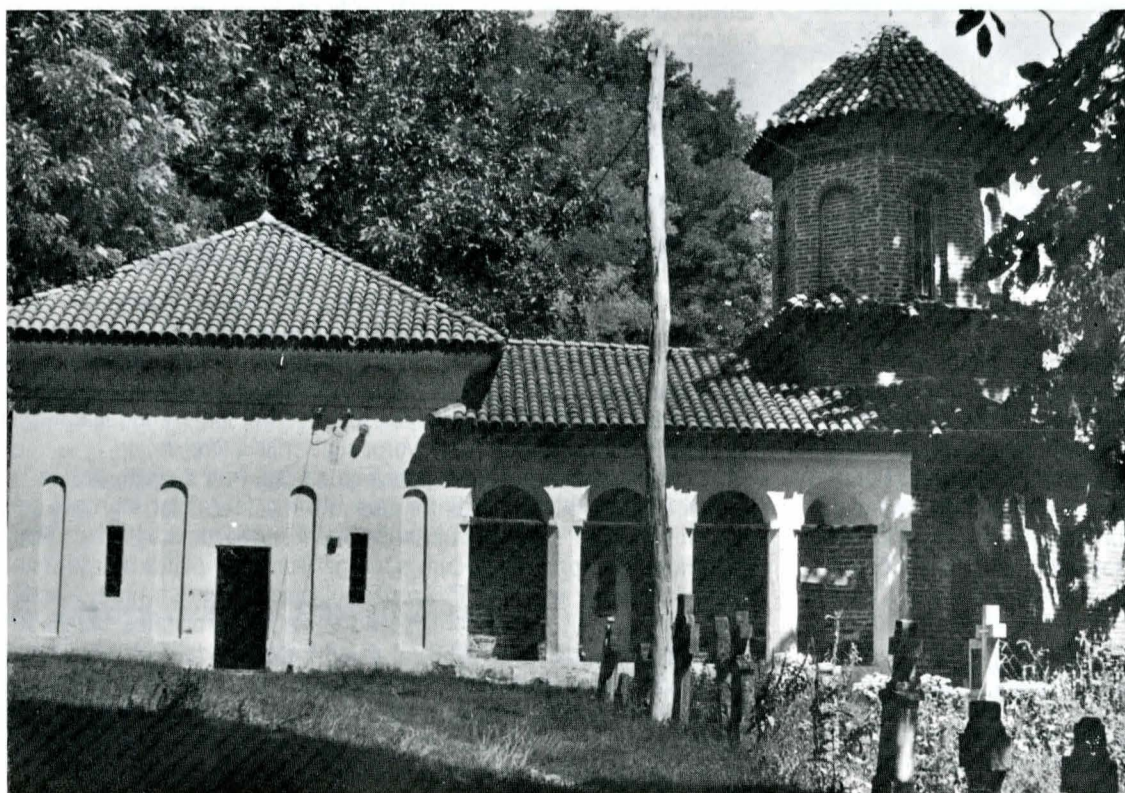
Schitul Stănești. Fațada sud 1994

Din punct de vedere al evoluției istoriei arhitecturii, biserica inițială din 1537 este încadrată de N. Ghica-Budești în „tipul sârbesc din Valea Moraviei”,<sup>10</sup> acel tip ce a dus la apariția bisericii mari a Mănăstirii Cozia și a „vechiului stil” din secolul XVI cu plan în forma de treflă și cu o turlă pe pronaos. Biserica este, deci, dezvoltată pe un plan treflat, cu un pronaos pătrășos, despărțit de naos printr-un perete străpuns de o arcadă, cu naosul lărgit de cele două abside laterale poligoanele pe exterior și rotunde pe interior, încununat de cupola turlei, cu altarul format dintr-o absidă poligonală pe conturul exterior și rotundă pe interior ca și absidele naosului.

Turla cu baza pătrată, este octogonală, cu ferestre înguste, cu cornișă în dinți de fierăstrău și cărămizi profilate concav. Aceeași cornișă apare și la baza turlei și formează și cornișă navei bisericii.

Pe fațade, în afară de ferestrele înguste terminate în arc de cerc – două la pronaos, câte una în axul celor două abside laterale și două la absida altarului – întâlnim ca singure elemente decorative nișe în plin cintru ce au fost inițial pictate.

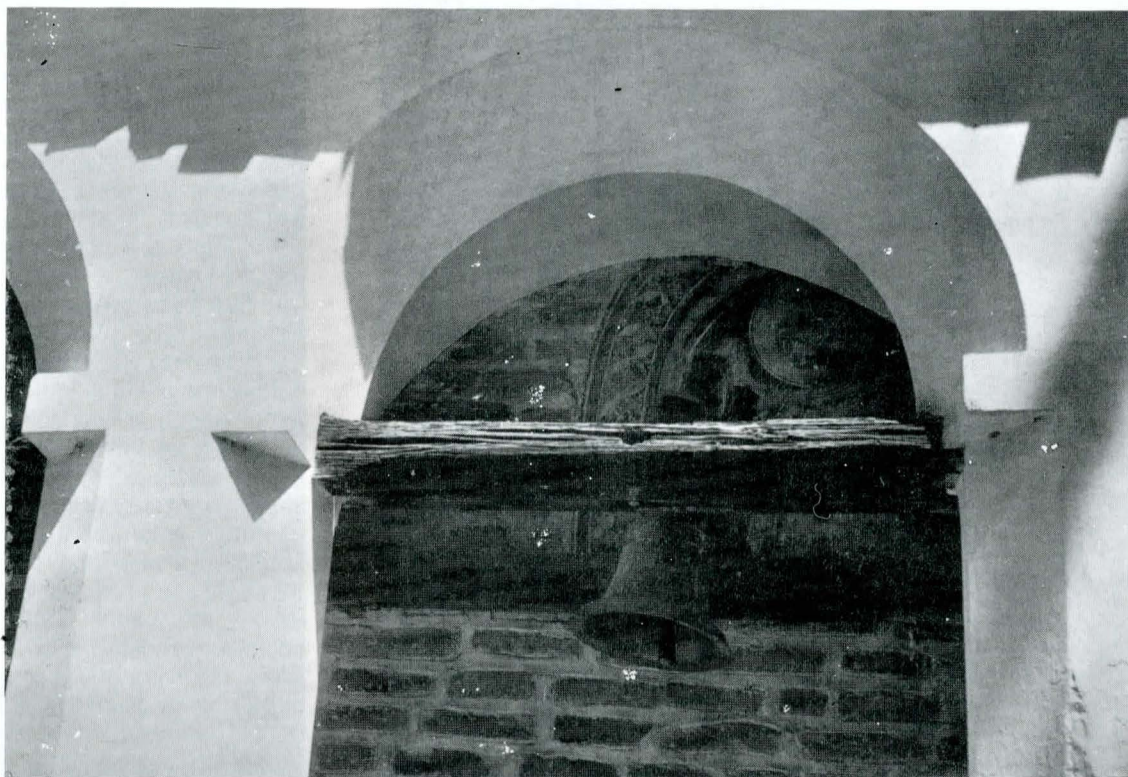
Schitul Stănești. Detaliu fațada de sud 1994

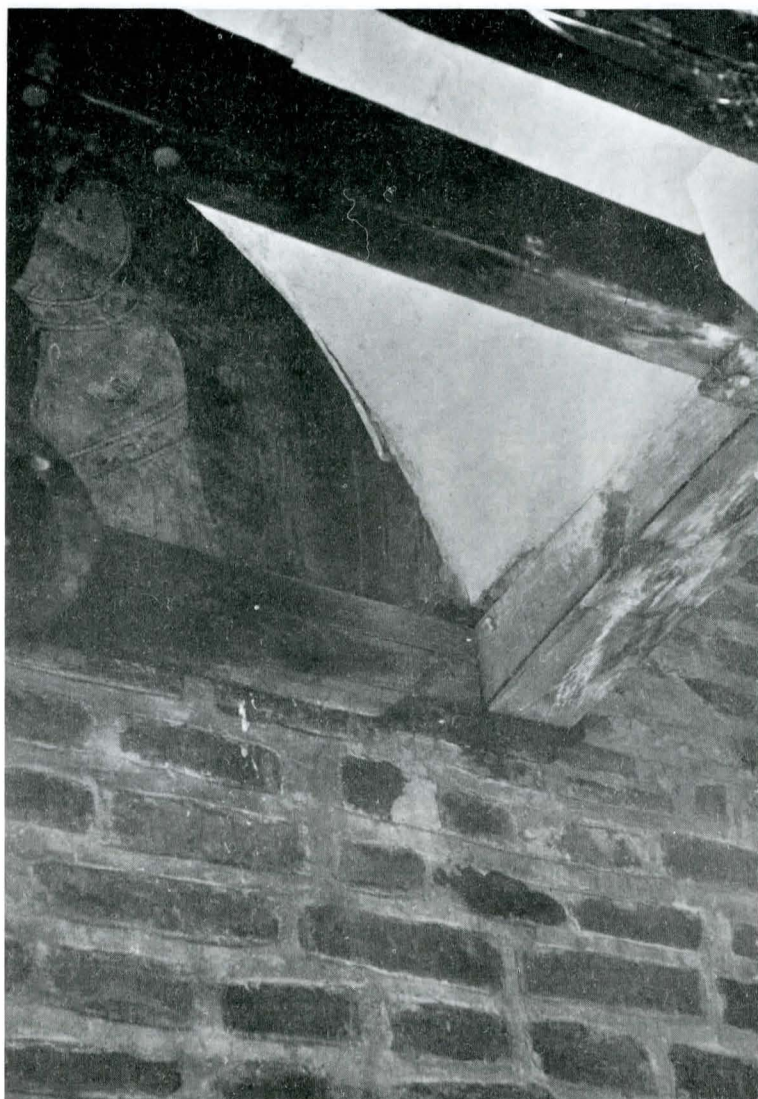
Schitul Stănești. Detaliu galerie laterală sud

dreptunghiulară și rotunjită în zona altarului. Galeriaiile sunt formate fiecare din trei coloane octogonale libere și două adosate, una la pridvor și celelalte la absida naosului, ce susțin patru arce în plin cintru legate cu tiranți din bârne de stejar la nivelul nașterilor arcelor, și boltite în leagăn.

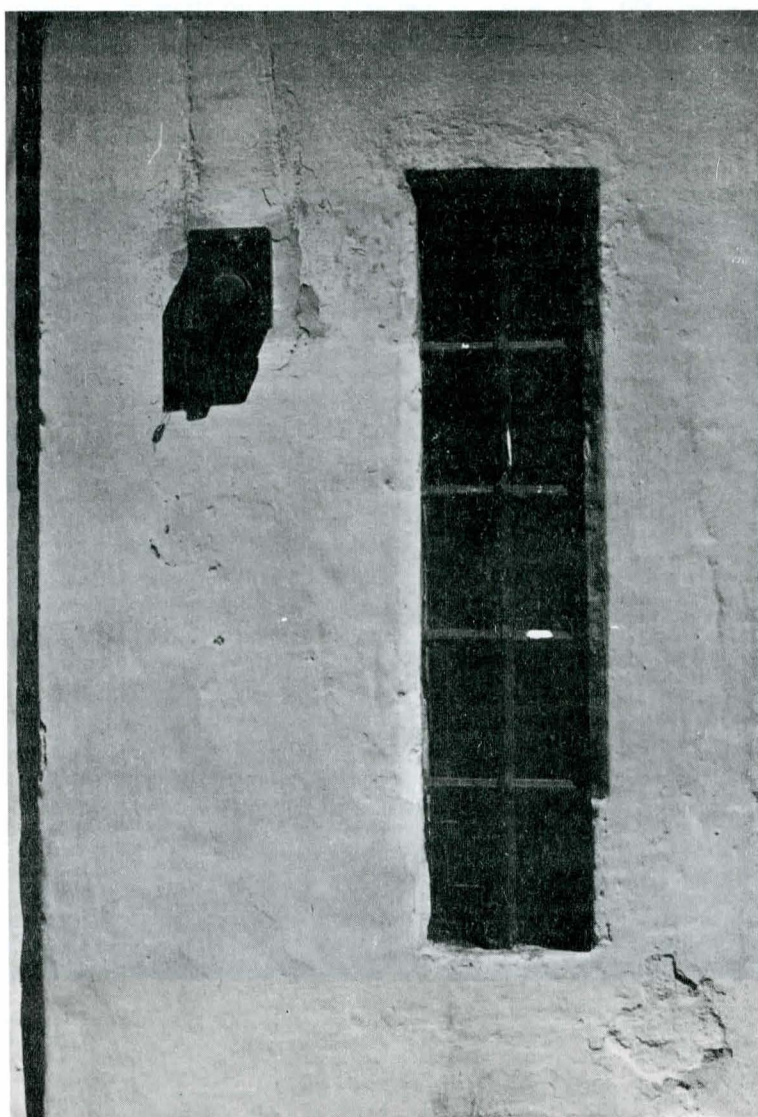
Schitul Stănești. Detaliu pridvor fațadă sud

Adăugirea pridvorului datorată necesității unui spațiu mărit destinat credincioșilor a dus la schimbări structurale și estetice ale bisericii. Astfel autorul acestei adăugiri a ales o soluție constructivă originală pentru a rezolva din punct de vedere constructiv legătura dintre pridvorul cel nou și larg cât dimensiunea naosului în zona sa lărgită cu cele două abside laterale și pronaosul de dimensiuni mai reduse, și anume a continuat pridvorul cu două galerii laterale până la intersecția cu absidele naosului. Faptul că aceste galerii au numai un rol constructiv și de plastică arhitecturală îl demonstrează îngustimea lor (~65 cm), și inexistența vreunui acces în biserică pe parcursul lor. Rolul lor constructiv consta – după cum susține arh. I. D. Trăjănescu în studiul său – rezolvării unui acoperiș fără salturi ale coamei și intersecții dificile. Acest acoperiș are învelitoare din șindrilă și o formă în plan

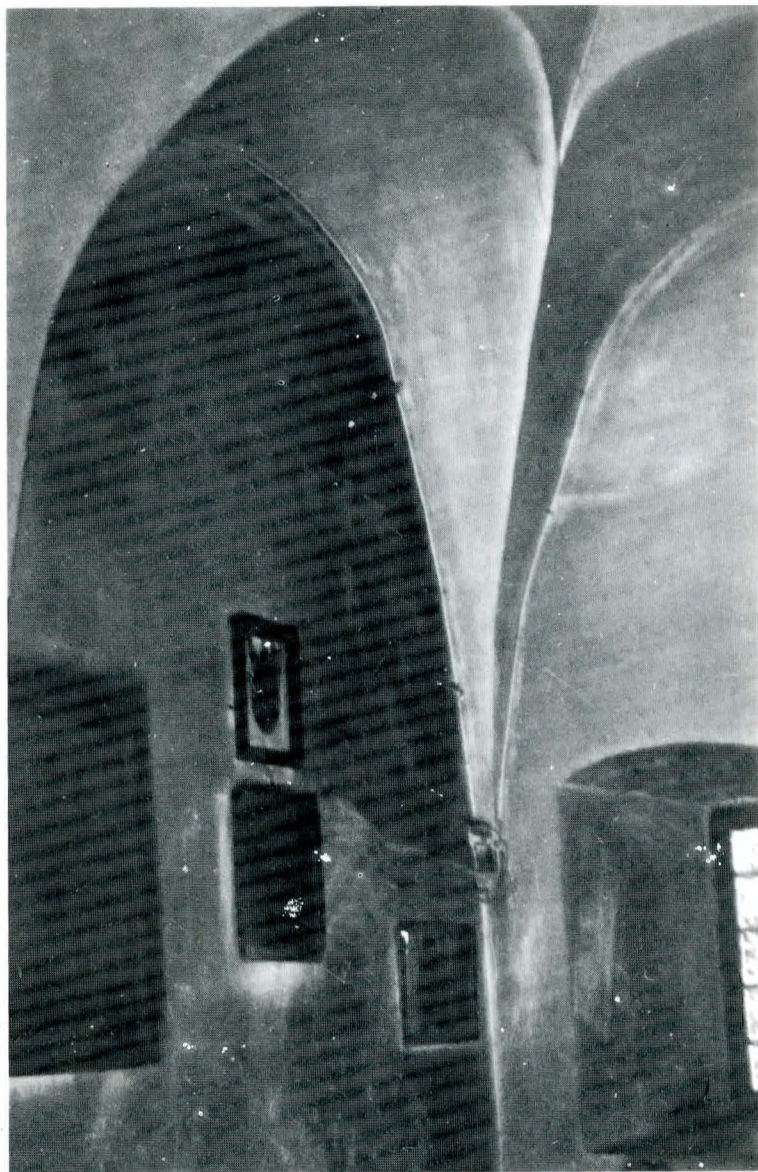
Schitul Stănești. Boltire pe lunete la pridvor

În interior se reface bolțirea pe arcuri în forma de lunete a pridvorului, după urmele găsite ale vechilor arce ce se intersectau cu tavanul de lemn, și după consolele de piatră rămase la locul lor.

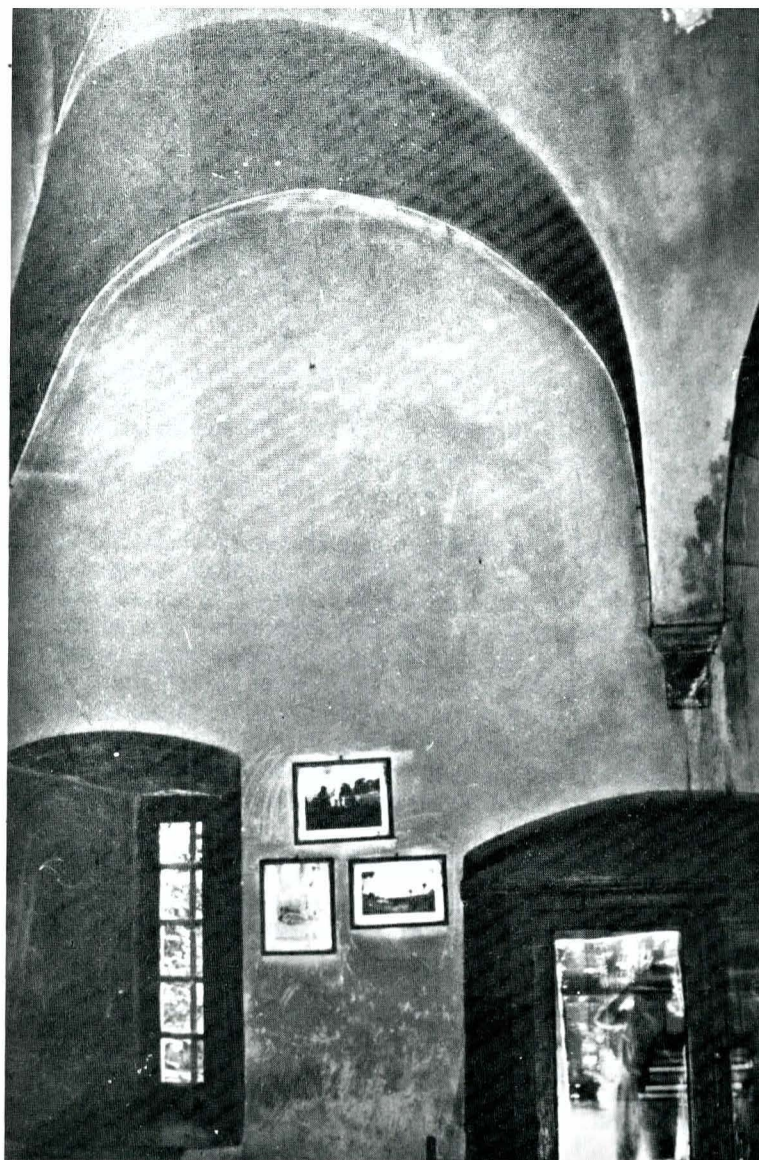
Schitul Stănești. Boltirea pridvorului
