## CONSOLIDAREA, CONSERVAREA ȘI VALORIFICAREA COMPLEXULUI ARHEOLOGIC SARMIZEGETUSA — GRĂDIȘTEA MUNCCELULUI

### O acțiune în plină desfășurare

Arh. CRISTIAN CĂLINESCU

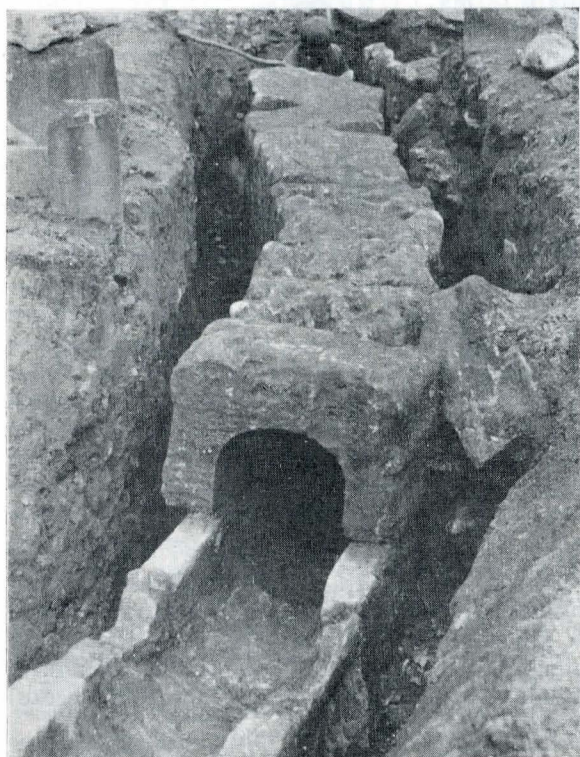
Fig. 8. Traseul Canalului antic prin mijlocul Sanctuarului patralater cu coloane.

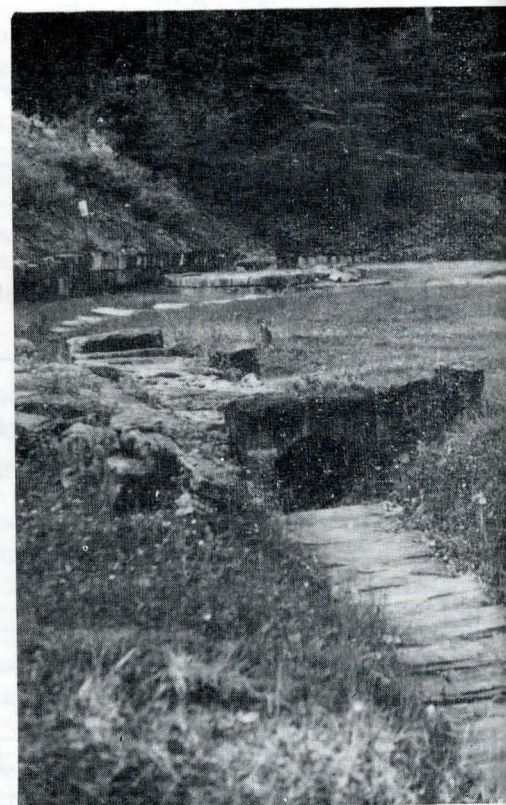
Fig. 10. Traversarea Canalului antic pe sub capătul Piațetei.

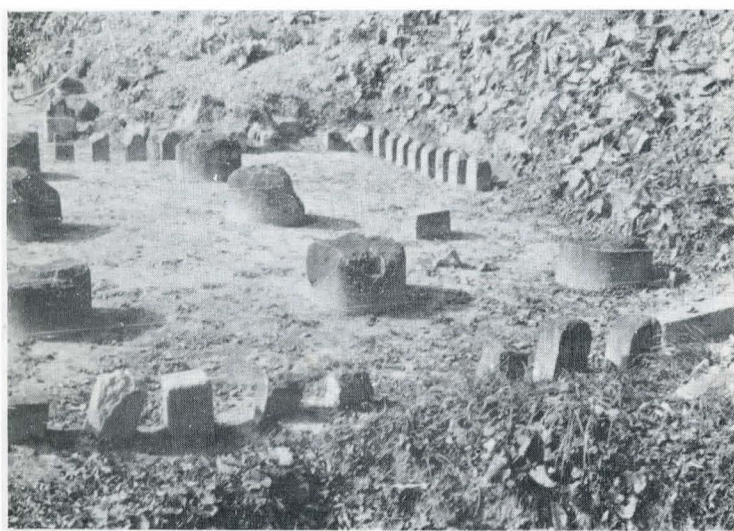
Fig. 11. Sanctuarul patrulater cu coloane, înaintea intervenției de completare.

*Sanctuarele mici patrulate și Sanctuarul mic rotund.* Se află în zona nordică a Incintei sacre (planșa I). Intervențiile la acestea au constat în sistematizarea și drenarea terenului interior sau exterior, o dată cu lucrări de completare a elementelor care lipseau încă din antichitate<sup>16</sup> (fig. 11).

La Sanctuarul patrulat cu coloane, așezate pe trei rînduri în interior, intervenția s-a limitat la completarea unor stâlpi lipsă și la așezarea citorva prăbușiți (fig. 11). Nu s-a recurs, spre exemplu, la montarea unor replici-coloane în spațiul mai mare din spatele sanctuarului unde, cum presupunea H. Daicoviciu<sup>17</sup>, ar fi avut loc încă un rînd de trei coloane (fig. 11) astfel ca numărul lor total să fie de 18, deci multiplu de 6. Am considerat această ipoteză, aplicată și în legătură cu alte sanctuare, numai o ipoteză, cu toate elementele afirmative care o susțin, dar și cu toate rezervele care persistă. S-a evitat, în toate cazurile în care a fost posibil, ca prin lucrările efectuate să fie puse în practică ipoteze, oricît de bine ar fi ele argumentate, considerînd că nu acesta este scopul intervențiilor<sup>18</sup>. Iar cînd, totuși, am fost nevoiți, pentru rezolvarea unor probleme importante de valorificare și punere în evidență a unor trăsături majore ale ansamblului, să ne bazăm pe ipoteze, am făcut-o cu toată precauția și de așa manieră ca, în cazul infirmării acestora, lucrarea să se poată reface conform noilor date.

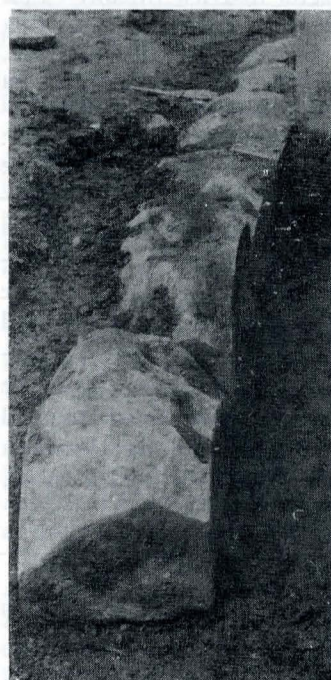
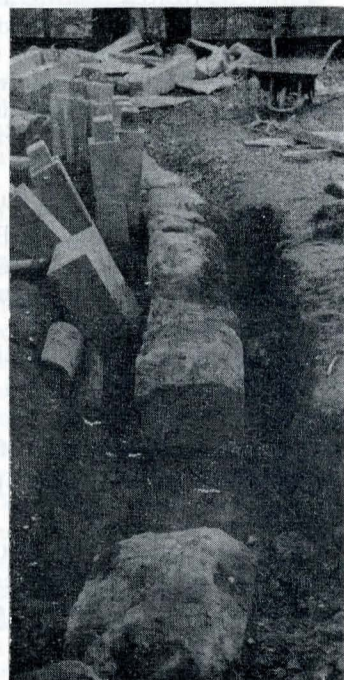
Fig. 20. Sanctuarul mare — Calendar. Blocuri de andezit din cercul mare, găsite îngropate, în timpul lucrărilor.

(fig. 20). A doua problemă de rezolvat era de a releva compoziția integrală a elementelor monumentului arătînd, pe lângă elementele din andezit ale cercului mare și pragurile interioare din calcar, și elementele cercului și potcoavei din stîlpi de lemn ale căror urme se aflau în pămînt. Nu mai puțin important, pentru noi, era și găsirea unui mod corespunzător de a exprima volumetric, în spațiu, aceste urme.

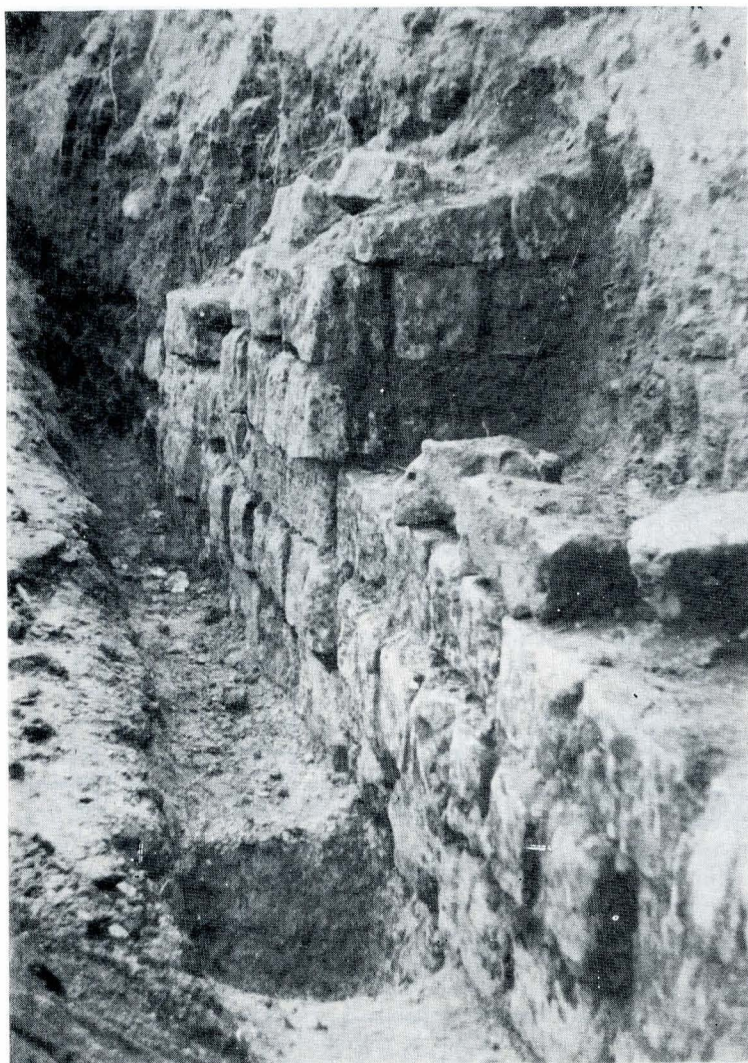
Fig. 25. Porțiune din „Platforma” nou descoperită, în timpul degajării.

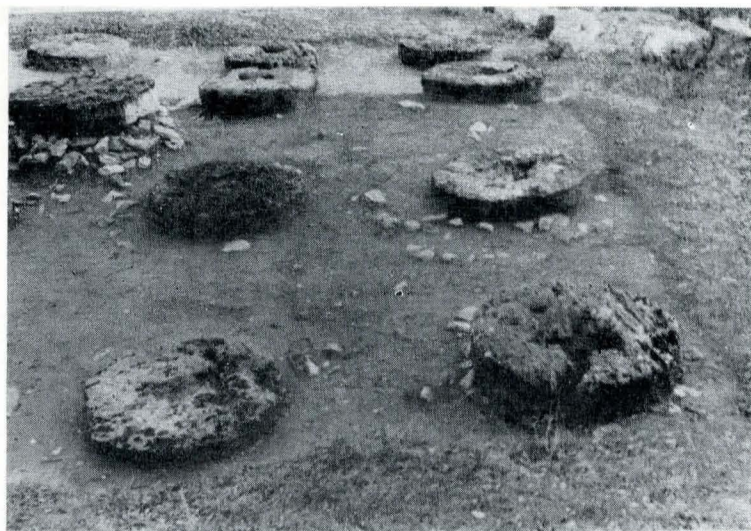
Fig. 28. Plinte puternic corodate la sanctuarele de calcar.

Starea de eroziune a plintelor necesita luarea unor măsuri drastice de conservare. S-au propus două modalități posibile. Prima prevedea acoperirea întregului sanctuar cu un strat de pământ care să-l protejeze, fără a-l deranja, urmînd ca, deasupra, imaginea să-i fie reconstituită cu replici. Soluția nu a fost acceptată (vezi expunerea de motive de la prezentarea Canalului antic). Am mai putea nota că fundația plintelor, formată din pietre legate cu lut galben, favorizează și aici menținerea apei corosive sub acestea. De asemenea, printr-o astfel de sistematizare, s-ar modifica raportul între diversele planuri de așezare ale componentelor terasei a XI-a. A doua modalitate prevedea păstrarea nivelului antic și refacerea aliniamentelor cu replici, păstrînd și cîteva martori originali, urmînd ca originalele demontate să fie conservate în diverse muzee (dat fiind spațiul necesitat de numărul lor mare, aproximativ 83 de plinte, din ambele sanctuare). Această soluție a și fost cea adoptată, dar cu o modificare. Pe amplasament s-au montat replici din calcar de Podeni<sup>45</sup> (fig. 29), păstrîndu-se „in situ” și cîteva originale, dintre cele mai bine conservate (fig. 29). Originalele demontate au fost depozitate lângă sanctuar, urmînd a fi expuse în lapidariu. Aceleași măsuri se vor lua și cu plintele ce formează aliniamentele Sanctuarului mare de calcar.

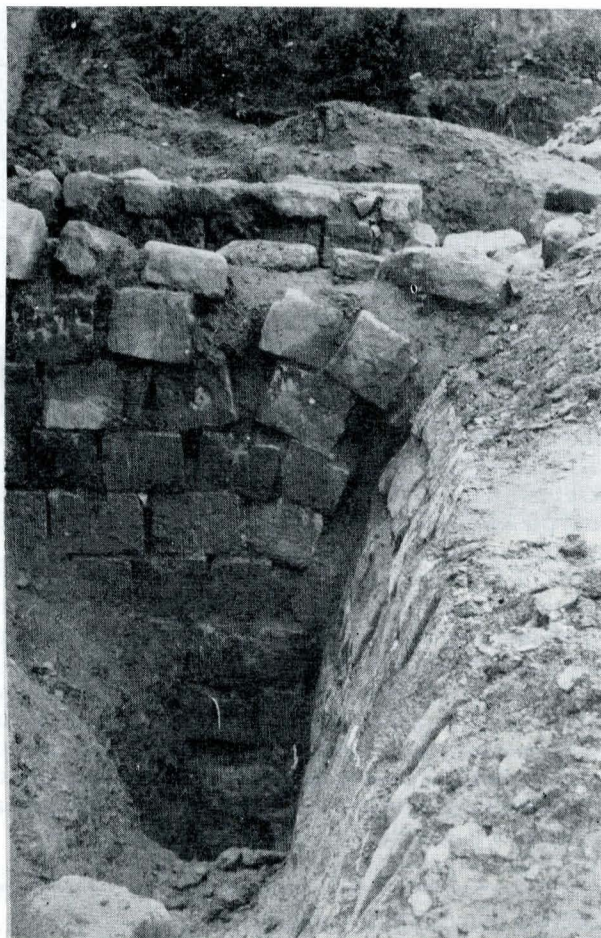
Fig. 32. Zidul turnului nou descoperit, cu blocurile alunate spre vale.
