# CASA BRĂILOIU DIN VĂDENI — CERCETĂRI DE ARHITECTURĂ

ADRIAN CORVĂTESCU

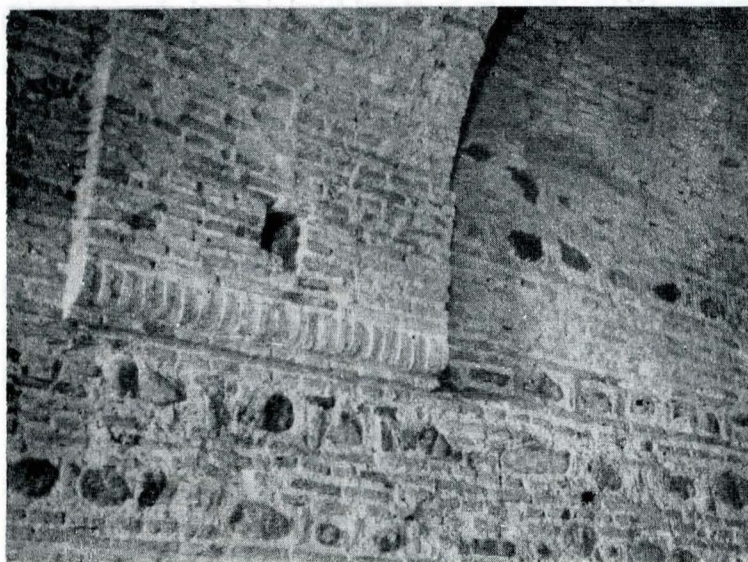
Fig. 5. Zidăria pivniței și arc-dublou.

Beciul are o suprafață de 157,00 mp, respectiv 15,55 m × 10,10 m, și surprinde prin efectul de măreție, prin frumoasele sale proporții, ca și prin tehnica de construcție de mare acuratețe. Zidăria este netencuită și executată din piatră și cărămidă în casete, manieră de construcție care trădează secolul al XVI-lea. Doi stâlpi masivi împart volumul în două nave mari, boltite, după cum remarcă arhitectul Ștefan Balș: „într-un fel cu totul neobișnuit: două bolți în leagăn așezate în lung se întretaie cu alte trei bolți așezate transversal. Bolțile sprijinite de o parte pe pereții încăperii și de cealaltă parte de cei doi stâlpi centrali, sînt întărite de arcuiri-dublouri ce pornesc de pe cele patru laturi ale stîlpilor și recad pe console de cărămidă prinse în zidăria pereților”<sup>4</sup>.

În ceea ce privește zidăria pivniței, ea este executată din piatră de riu și cărămidă bine arsă, aceasta avînd dimensiunile de 4 × 13 × 27,5 cm, mortarul fiind de foarte bună calitate.

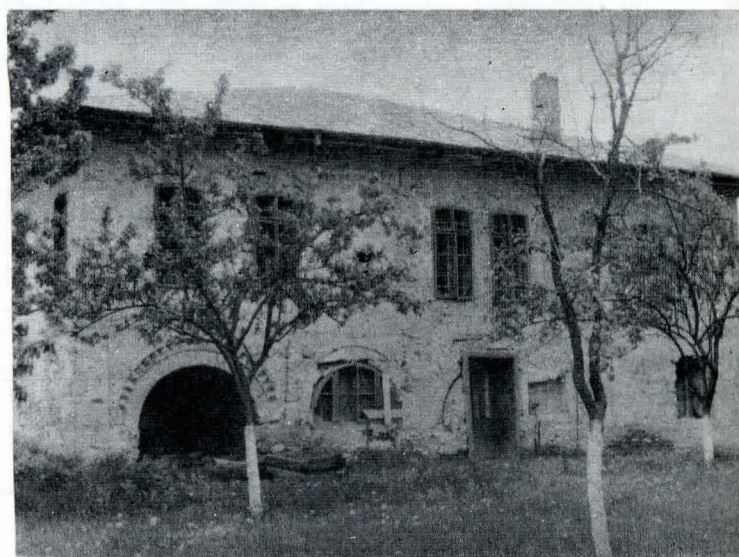
Fig. 7. Fațada de nord, după decaparea tencuielilor.

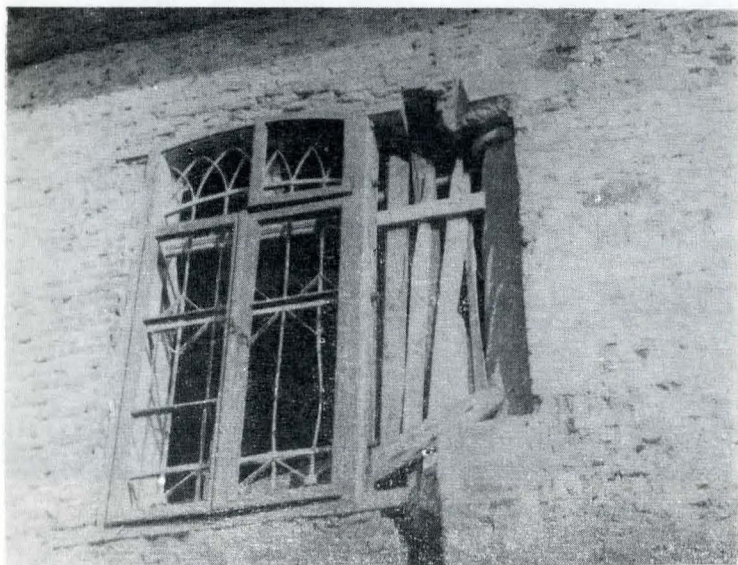
Fig. 8. Fațada de vest cu coloana de piatră sculptată, angajată.

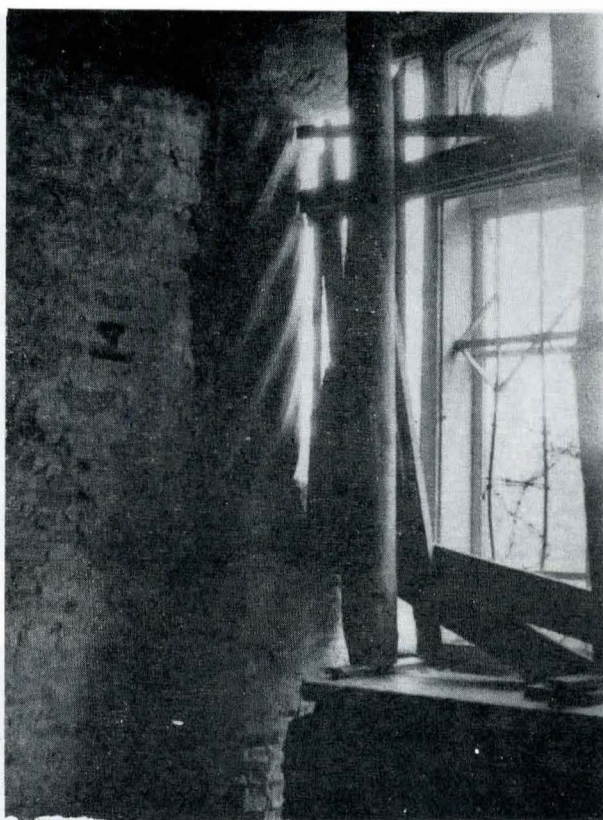
Fig. 9. Coloană de piatră, imagine din interior.

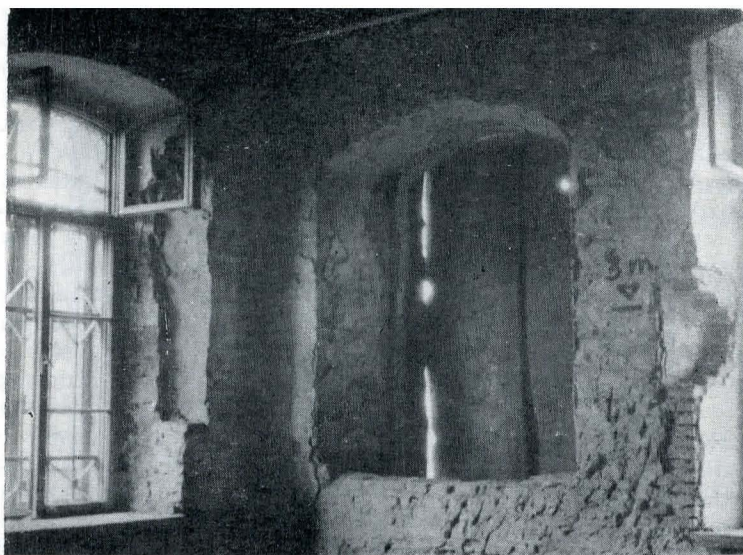
Fig. 11. Gol de fereastră original cu schița unui foișor pe șpalet.

Ipoteza unui foișor cu scară de lemn pare plauzibilă și datorită descoperirii pe șpaletul unei ferestre originare, de pe latura de sud a încăperii de sud-est, a unei schițe de meșter

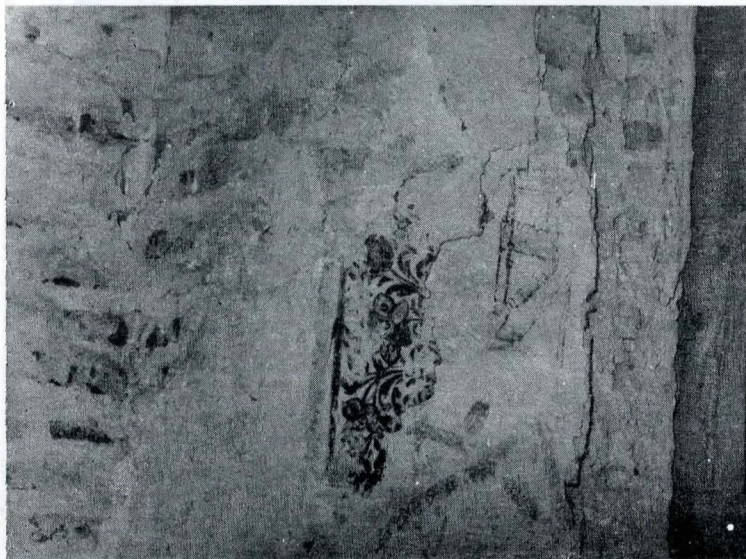
Fig. 12. Schița foișorului pe șpaletul ferestrei de pe fațada sud.

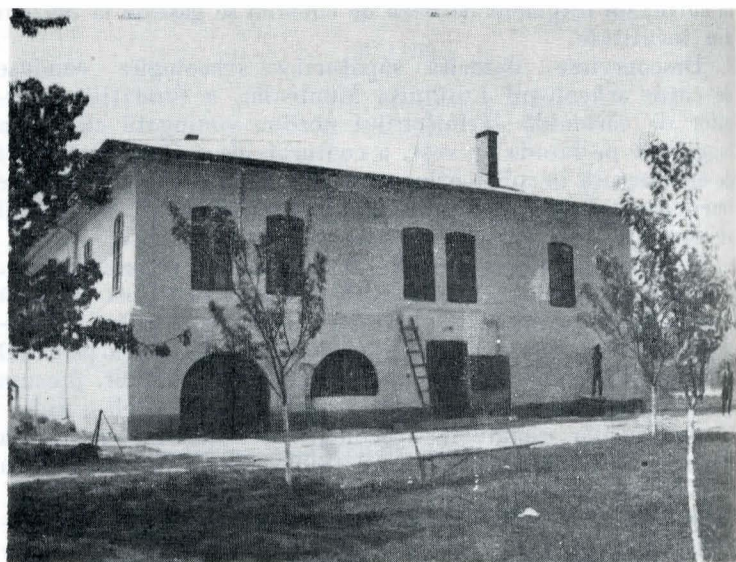
Fig. 13. Fațada de nord, înainte de începerea cercetărilor.

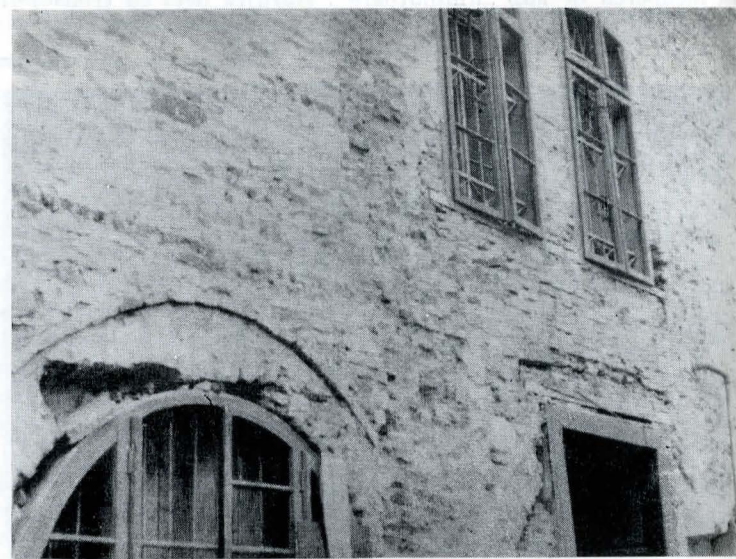
Fig. 14. Fațada de nord. Detaliu de zidărie.
