NOI DATE PRIVIND CÎTEVA MONUMENTE DE ARHITECTURĂ DIN JUDEȚUL ARGEȘ

Arh. MARIA MULȚESCU, arb. ALEXANDRU MULȚESCU

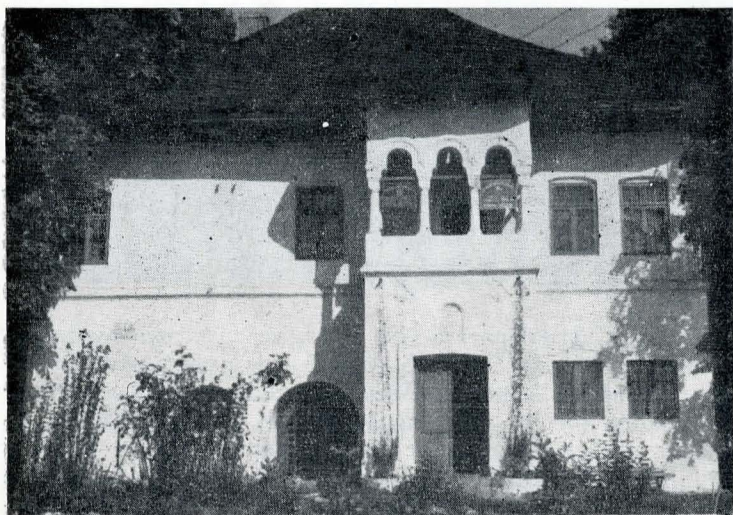
Fig. 1. Conacul Budiștenilor din Budeasa, județul Argeș. Fațada de vest.

Datele noi prezentate în articolul de față se referă la evoluția reședințelor dezvoltate din două sate: Budeasa (fig. 1 și 2) și Merișani (fig. 3).

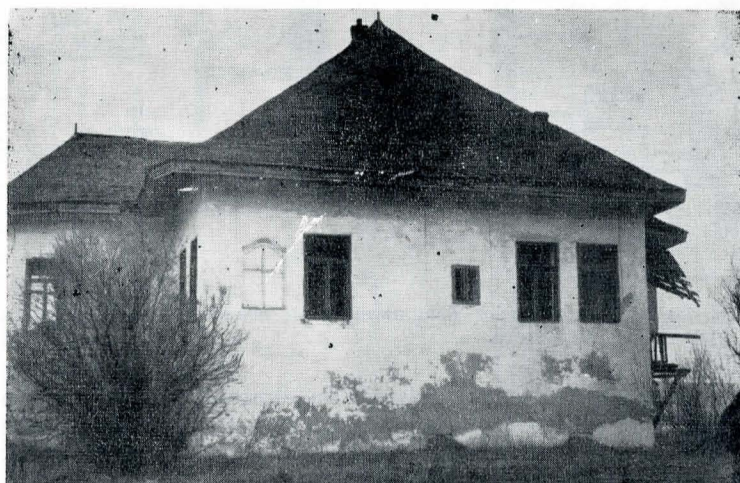
Fig. 2. Casa Hagi Tudorache din Budeasa. Fațada de est, înainte de ultimele reparații.

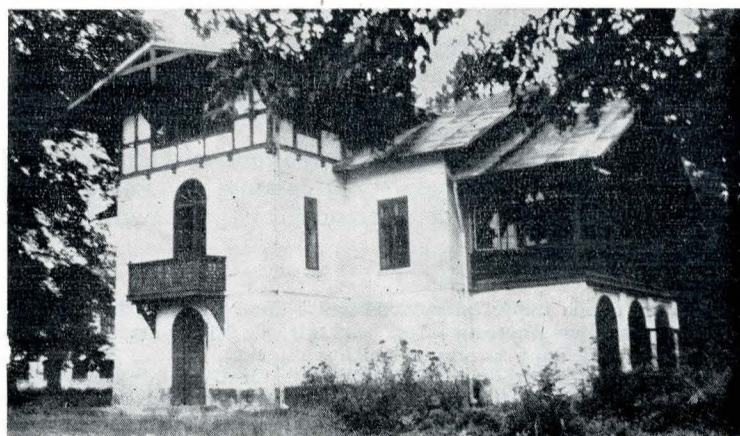
Fig. 3. Fosta Casă a agronomului din Merișani, județul Argeș, vedere a laturii de sud-est.

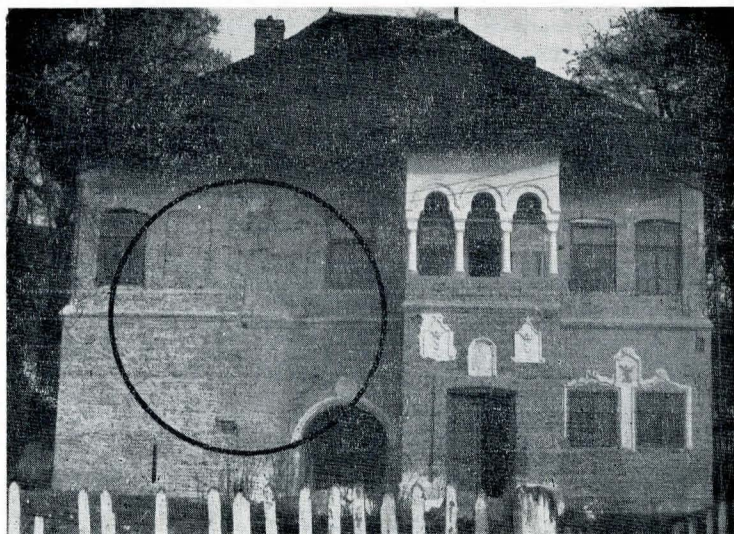
Fig. 6. Fațada de vest a conacului Budiștenilor cu indicarea ștrepilor de zidărie cioplită.

Foișorul actual pare a fi o adăugire cu ocazia restaurării construcției în anul 1870⁷. Săpăturile începute pentru realizarea unei centuri la nivelul fundațiilor, cerută de necesități de consolidare, au dus la descoperirea, pe latura vestică a clădirii, a unui zid perpendicular pe fațadă care ar putea fi zidul foișorului inițial. Că acest zid se înălța și se țesea cu zidul actual al fațadei este confirmat de faptul că la decaparea tencuielii a apărut traseul zidului pe verticală (fig. 6).

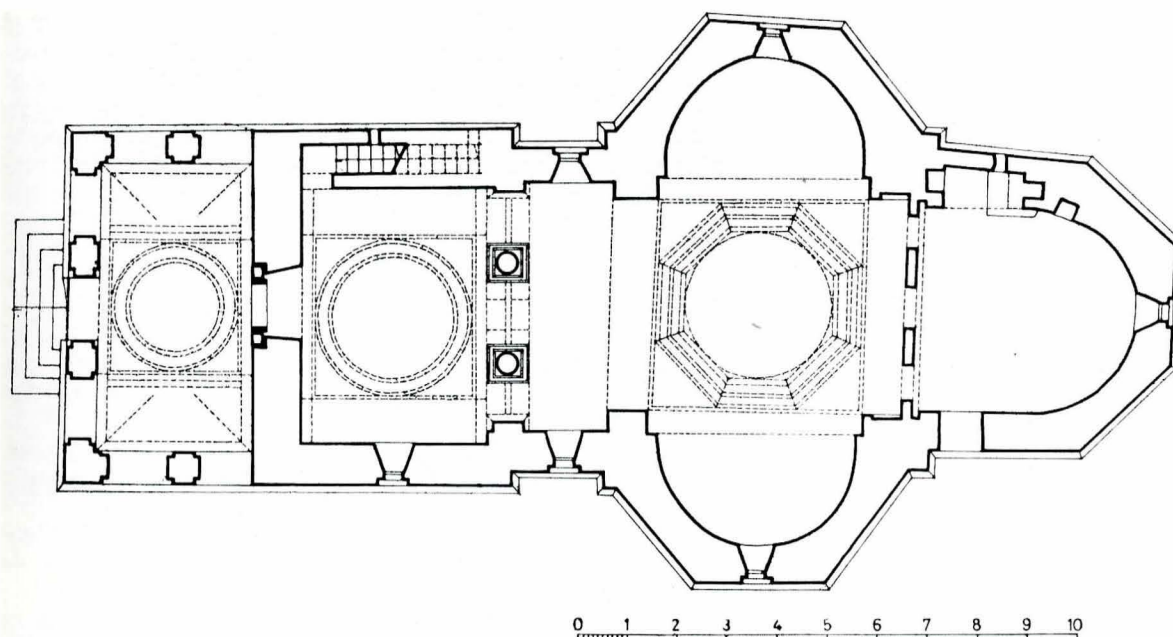
Fig. 7. Planul bisericii conacului Budiștenilor.

ce a constituit și el, de curînd, obiectul unei reparații¹⁰, se prezintă ca un monument reprezentativ pentru arhitectura secolului al XVIII-lea¹¹ (fig. 7) prin dimensiunile sale, felul în care sînt rezolvate boltirile diverselor spații și spațiile propriu-zise, frumusețea elementelor de piatră (coloanele dintre naos și pronaos în special), precum și eleganța volumetriei exterioare.

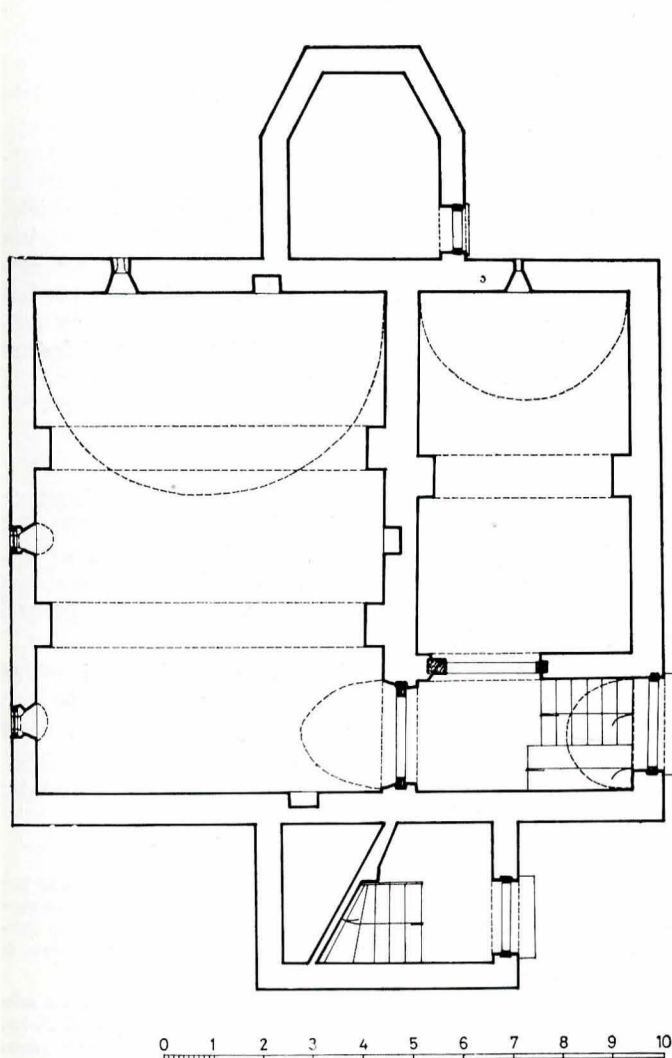
Fig. 8. Planurile celor două niveluri ale Casei Hagi Tudorache.

3. Elementele păstrate din curțile ansamblului casei cunoscute azi sub denumirea de Casa Hagî Tudorache¹². Fostul ansamblu, alcătuit din casă cu incinta ei și parc, precum și din curțile gospodărești, se află la cca. 300 m de conacul Budiștenilor, pe partea dinspre riul Argeș a șoselei. Odinioară îmbrăcată într-o bogată profilatură, casa are două niveluri (fig. 8). Primul nivel se compune din girlici, pivniță mică, boltită semicilindric cu arc-dublou și pivniță mare boltită semicilindric cu două arce-dublouri. Spre sud, dreptunghiului format de pivnițe i se alipește încăperea poligonală de sub sacnasiu, iar spre nord spațiul destinat intrării.

Etajul cuprinde casa scării, holul-coridor cu sacnasiul în capăt și mai multe încăperi. Frumusețea tuturor acestor încăperi o constituiau mulțimea și calitatea deosebită a stucaturilor ce ornașu plafoanele¹³. Din păcate, toate aceste decorații au dispărut cu ocazia reparațiilor recente, executate aici pentru introducerea clădirii în circuitul economic¹⁴. Din constatările la fața locului făcute înaintea acestor reparații a reieșit că golurile au fost modificate în mai multe etape. Pînă la ultimele reparații, pe fațada estică a clădirii se păstra un martor pentru forma golurilor de ferestre inițiale.

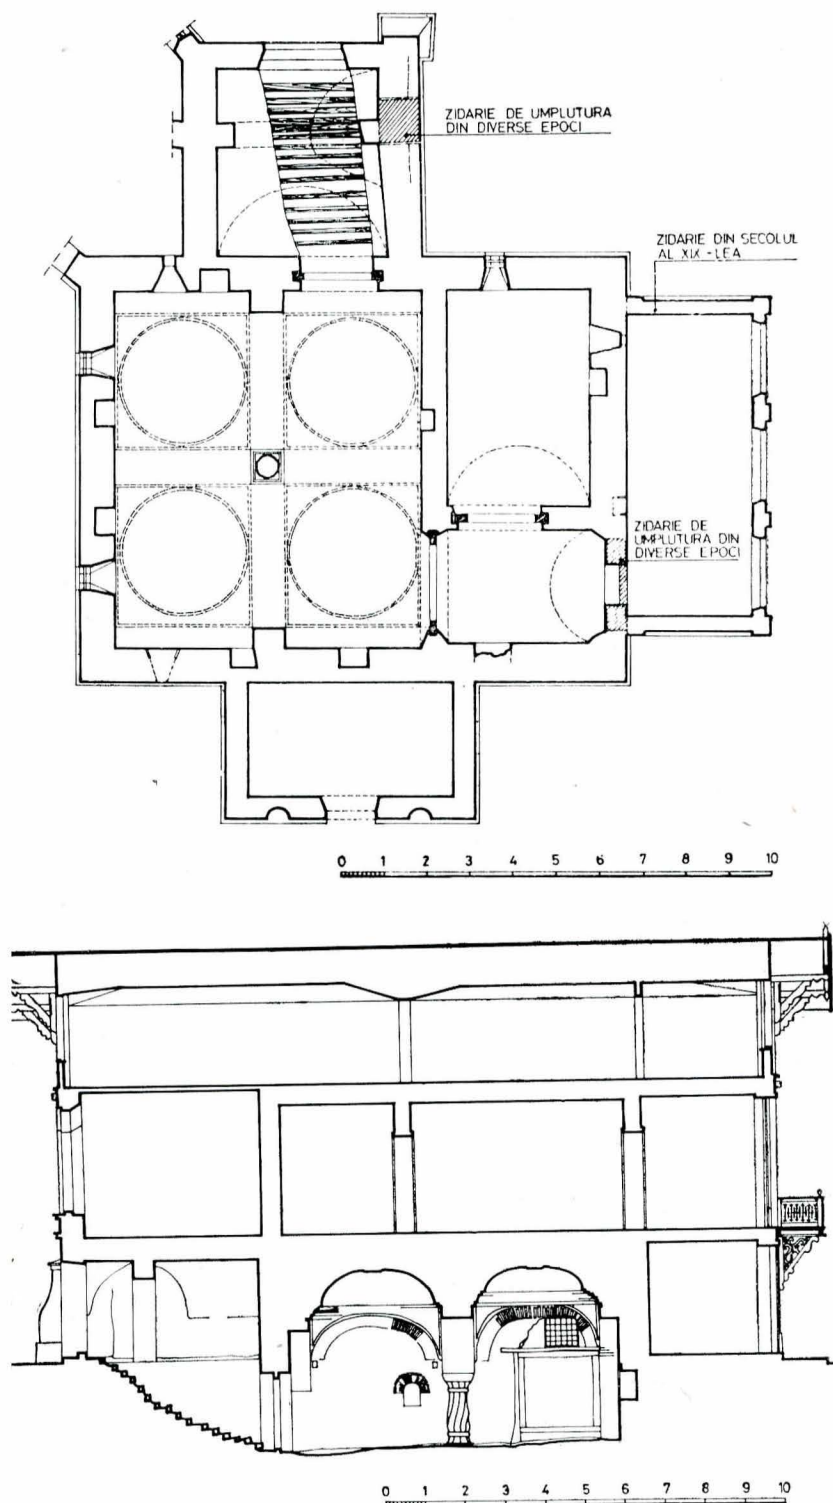
Fig. 9. Planul pivnițelor clădirii inițiale de la Merişani cu indicarea boltirilor; Secțiunea prin partea veche a conacului.

Nivelul întii (fig. 9) cuprinde gîrliciul inițial, boltit în leagăn, cu acces la două pivnițe: pivnița mică, boltită, de asemenea, în leagăn, și o pivniță mare — o încăpere de 7/8,35 m acoperită cu patru cupole pe pandantivi, sprijinite de arce care se descarcă în mijlocul încăperii pe o coloană de piatră sculptată, cu fus în torsadă, capitel și baze geometrice. Șase firide ritmează pereții acestei încăperi. Accesul inițial a fost abandonat și a trebuit să fie creat un nou gîrlici, cel prin care se intră azi în pivniță, în cadrul încăperii boltite de sub sacnasiu. Lucrările au afectat, în timp, bolta de peste noul gîrlici și aceasta a fost întărită cu un arc de zidărie. Ușa de mici dimensiuni a încăperii de sub sacnasiu a fost zidită, locul ei rămînînd vizibil în zona intersecției de bolți, iar o ușă mare a fost practică pe peretele nordic. Starea zidăriei și bolților pivnițelor este admirabilă, iar execuția deosebit de îngrijită. Tot primei etape înclinăm să îi atribuim și holul de intrare cu scara ce duce la odăile de peste pivnițe de pe latura de sud a casei, încăperi ce par a fi contemporane cu acestea.

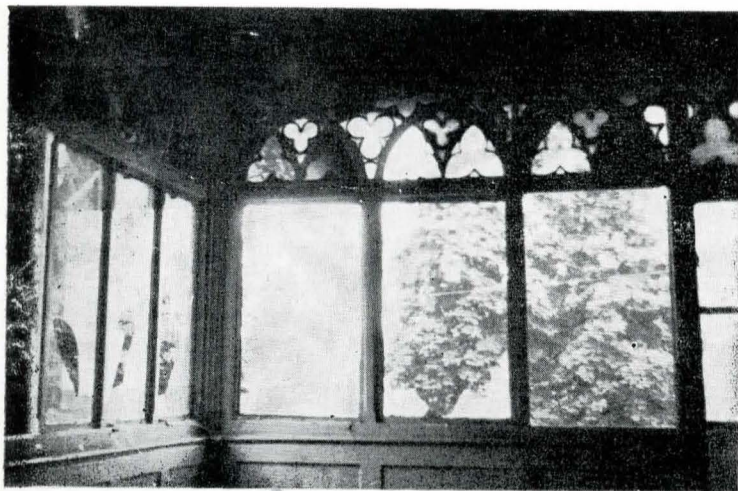
Fig. 10. Aspect din foișorul de pe latura de est a conacului de la Merișani.

Sufrageria și sala de bal sînt încăperi de 9/6,60 m și 11/6,60 m, despărțite printr-un glasvand. Marea sală de bal are înălțimea de 5 m și se deschide către nord și sud prin cîte trei goluri de mari dimensiuni. Plafonul este executat din grinzi de lemn casetate, la intersecția cărora atîrnă ciubuce din lemn sculptat. Fațadele au în cazul întregului corp adăugat o profilatură bogată, eclectică. Foișorul de pe latura de est, latură ce constituie nucleul inițial al conacului, este executat din zidărie la parter și din lemn traforat la etaj (fig. 10). Încăperea de la parter era lambrisată cu panouri de lemn ornate cu ciubuce strunjite¹⁸.
