În fostul sat Păroși, cu existență multiseculară atestată documentar, al comunei Leleasca, din nordul județului Olt, se află o biserică de lemn care se numără printre cele mai vechi monumente de lemn, datate, ce s-au păstrat în țara noastră (fig. 2). În formă de navă, este construită din birne de stejar încheiate în sistemul „coadă de rîndunică” și bătute cu cuie de lemn pe cantul încheieturii.

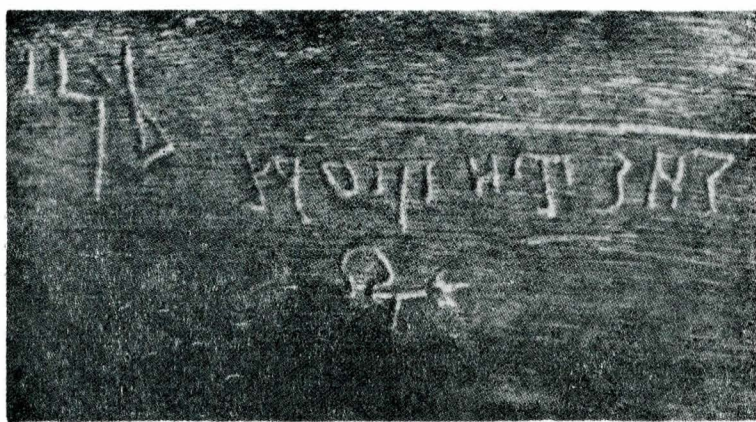
4. Inscripția din 1519 (foto arh. A. Pănoiu)

a) *Inscripțiile principale.* O inscripție slavonă săpată în colțul de nord-est al peretelui pridvorului* (fig. 4). „Uciot” vine de la „uciti” = a învăța, a socoti; „it” e forma veche a lui „ot” = din, de la; „ZNZ” are valoare numerică = 7057. Deci: „de socotit de la 7057” (1548 sau 1549). Dedesubt, în stînga lui „uciot”, e săpat „ZNE”, deci 7055 = 1547. Coroborînd cele două date socotim că lucrarea a început în 1547 și s-a terminat în 1549. A doua grupă de inscripții este pe același perete, dar în partea opusă, spre sud-est, și cuprinde datele: 7279—7274=1771—1766; și alți ani ulteriori (fig. 5).

Conchidem, la acest prim și important punct, că inscripția „uciot it 7057”, cu tot grupul ei, este originară și atestă vechimea monumentului.

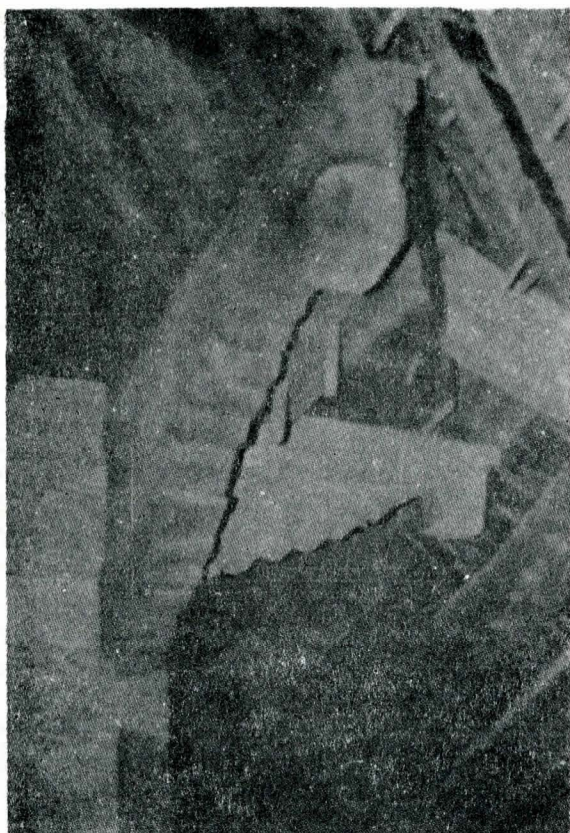
6. Console treptate la altar.

g) *Consolele cu trepte*, acest mod de ornare simplă a capetelor este prezent la toate extremitățile lor (fig. 6), la alte biserici acestea fiind date ca exemplu de arhaism¹⁹.
