Biserica Mihai Vodă este una din cele mai vechi din București, fiind a doua după biserica din zona Curții Domnești. Situată pe malul drept al râului Dîmbovița, la poalele Dealului Spirii, așadar într-o zonă a Capitalei marcată adînc de istorie, monumentul (fig. 1) se leagă de numele voievodului Mihai Viteazul (1595—1601), erou al luptei antiotomane, glorificat de popoarele din Peninsula Balcanică pentru campaniile sale victorioase împotriva turcilor și admirat în întreaga Europă, îndeosebi după victoria din 1595 de la Călugăreni, lângă Dunăre, cînd a zdrobit armatele turcești ale vestitului Sinan Pașa.

Soluția de translație a bisericii. În baza planului întocmit, biserica a fost translată pe distanța de 289 m în direcția est și coborîtă de la cota 78,35 m la cota 72,45 m, ceea ce reprezintă o diferență de nivel de 6,20 m. Clopotnița, situată la est de biserică, la o distanță de 20,30 m, a fost deplasată pe aceeași cale de rulare cu a bisericii pe distanța de 255,29 m și coborîtă 4,97 m.

Amplasată între b-dul G. Coșbuc și str. Sf. Apostoli, **Biserica Sf. Ilie Rahova** a fost construită între anii 1828—1838 pe vechiul amplasament al unei alte biserici clădite în anul 1783 și dărâm

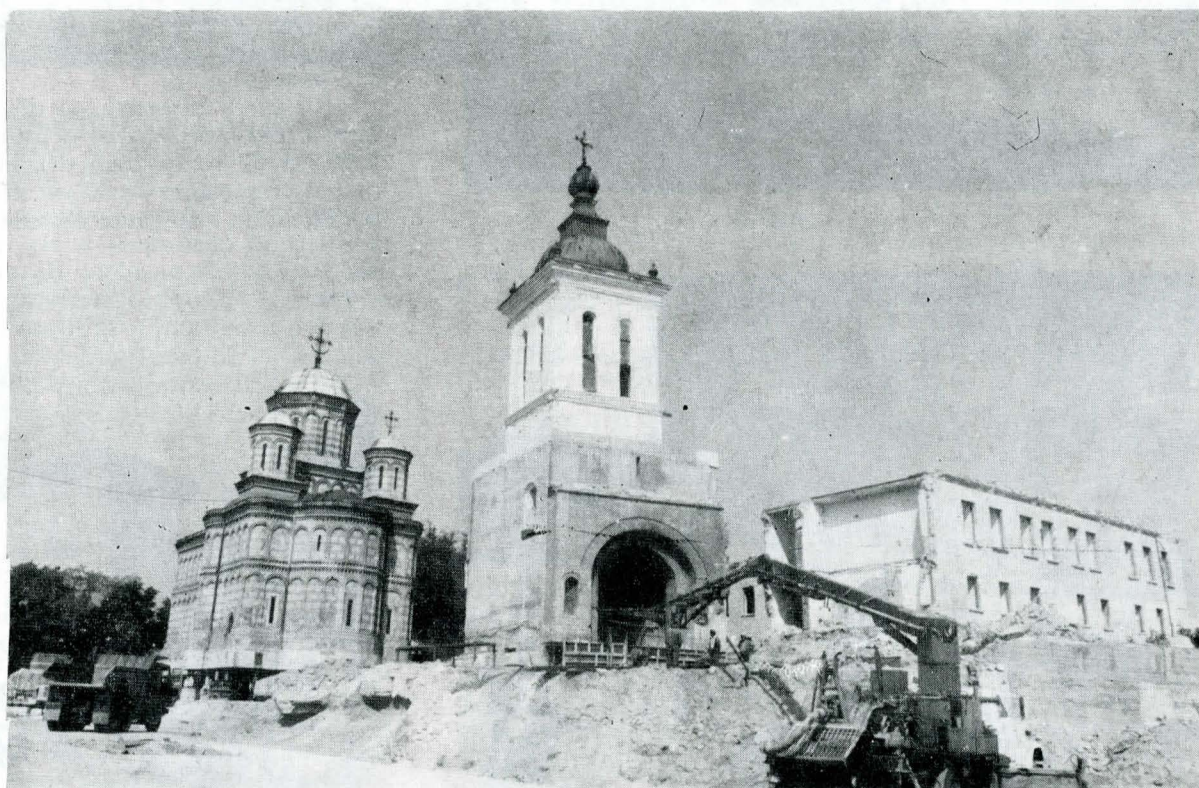
7. Imagine din timpul lucrărilor pregătitoare.

S-au întâmpinat unele dificultăți la realizarea fundațiilor care, deși aveau numai 30 cm grosime, se executau însă la 2,4 m adîncime sub cadrul purtător, într-un teren nisipos — fin — prăfos, care se prăbușea sub greutatea proprie. Dimensiunile fundațiilor au fost stabilite în funcție de sarcina ce revine fiecărui pop de sprijin, rezultată din ipotezele de avarii și natura terenului de fundație, luîndu-se în calcul o presiune de 1,5 daN/cm² (fig. 7).

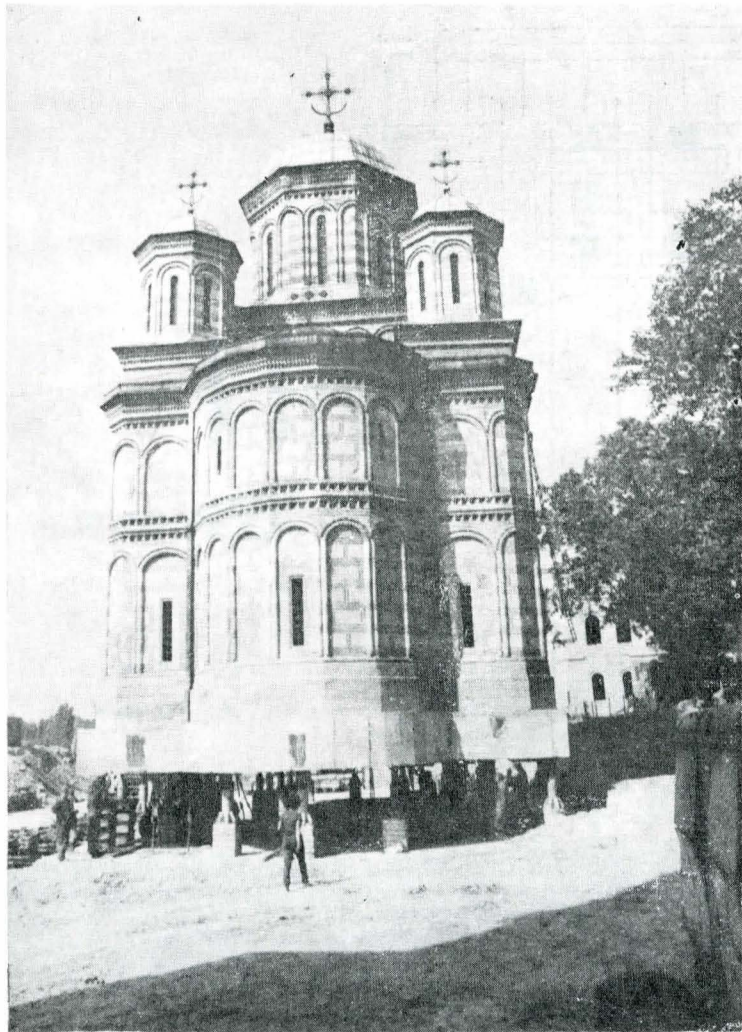
8. Biserica sprijinită pe prese.

După ce au fost executate fundațiile izolate în ordinea stabilită și au fost montați popii de sprijin în fiecare punct, s-a trecut la desfacerea zidăriei de fundație dintre aceștia. La această fază de lucru s-a ajuns după o perioadă de două luni de zile și a reprezentat cel mai impresionant moment al lucrării, deoarece întreaga greutate a bisericii de 3 100 tone era suspendată la o înălțime de 1,90 m pe 41 de popi de sprijin, în timp ce sub biserică se desfășurau cu febrilitate lucrările de montare a utilajului pentru translație (fig. 8, 9).

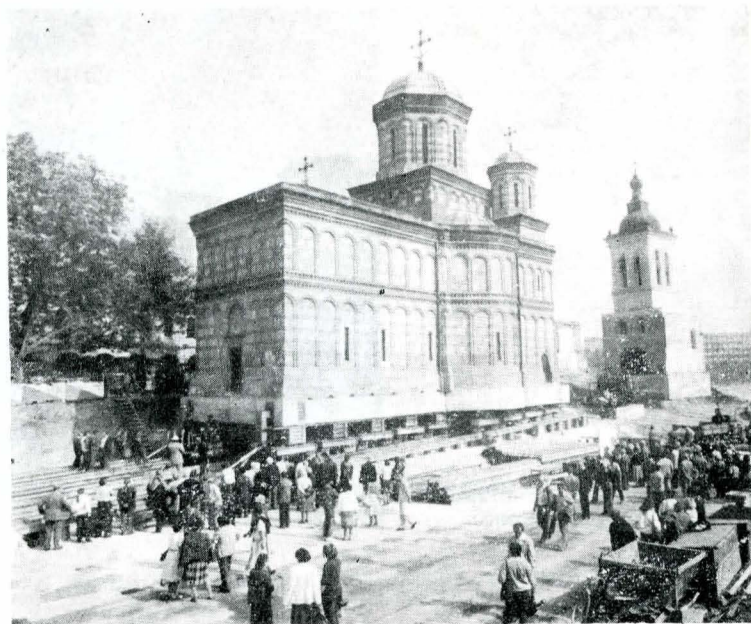
10. Biserica pregătită pentru a se efectua mișcarea I de coborîre în pantă de 2,8‰.

de încărcare a boghiurilor, au fost demontați popii de sprijin și, după o verificare atentă a întregului ansamblu, biserica era gata de călătorie (fig. 10).

Distanța de 25 m cu o pantă de 2,8‰ a fost efectuată în 12 ore 47 minute, obținîndu-se o viteză medie de 1,96 m/h (fig. 10).

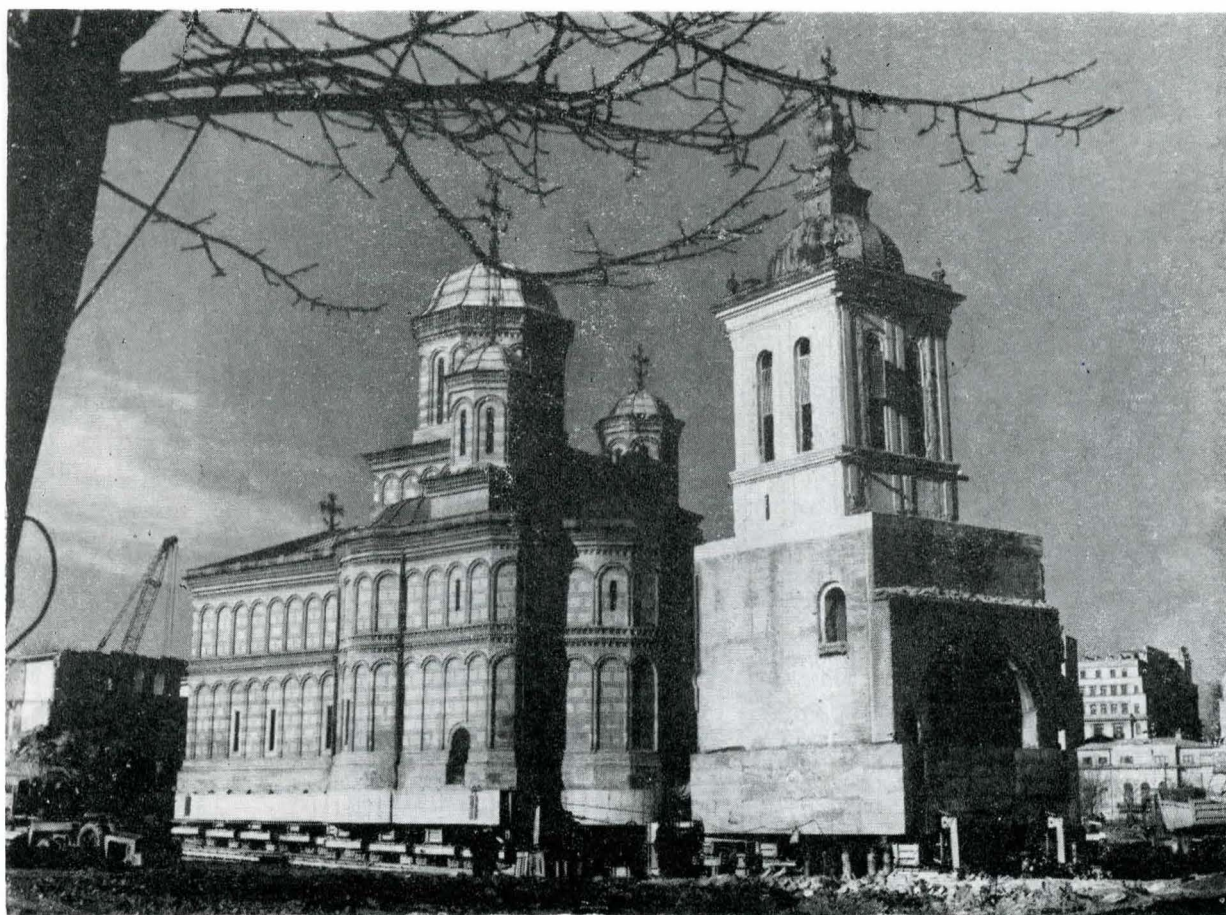
11. Biserica și clopotnița în timpul mișcării a III-a de coborîre în pantă pe distanța de 197 m.

În ziua de 25 noiembrie 1985 au fost terminate toate lucrările și cele două obiective și-au început deplasarea în tandem pe un traseu în pantă de 2,8‰, pe distanța de 197 m. A fost un spectacol de o rară frumusețe cînd cele două construcții călătoreau singure pe stradă, la vale (fig. 11).

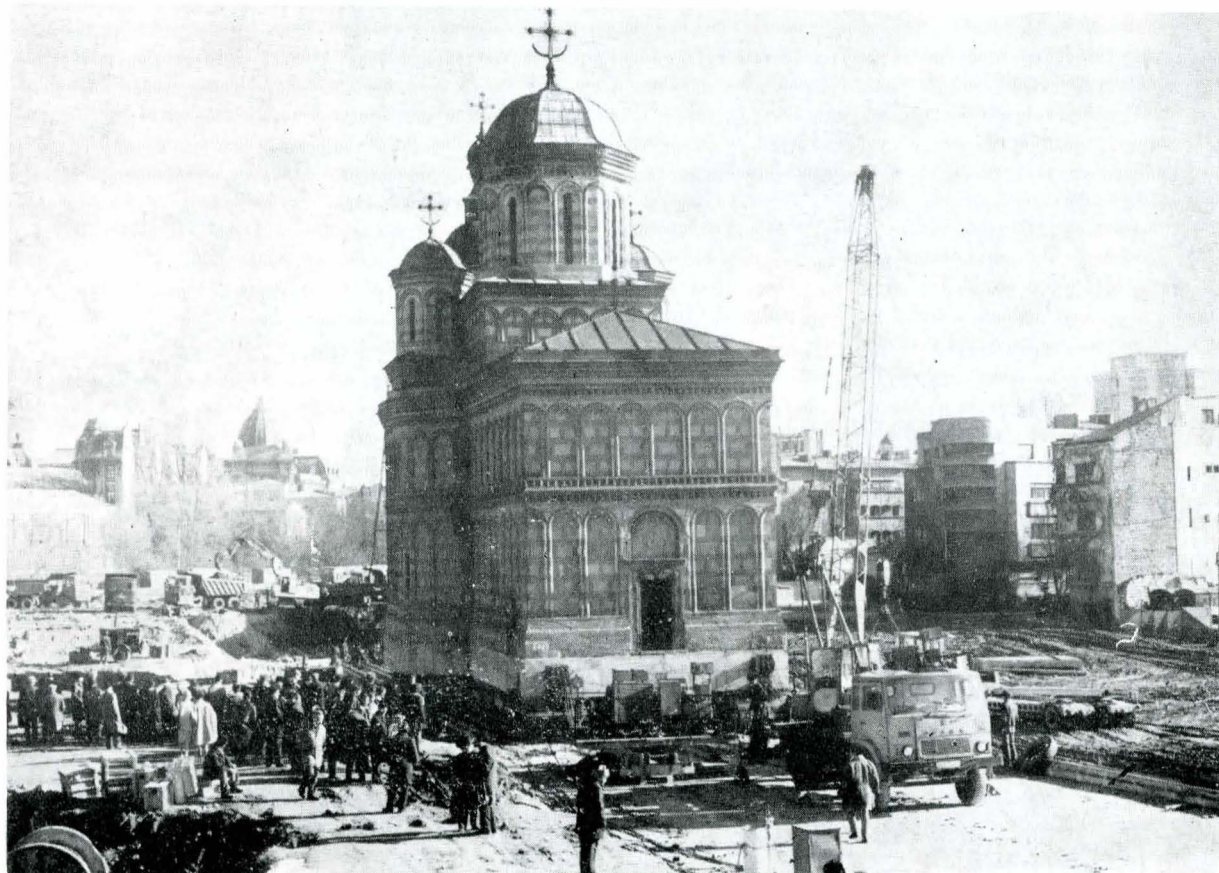
12. Biserica și clopotnița pe amplasamentul final.

Odată ajunse pe amplasamentul final, biserica și clopotnița au fost fixate pe noua fundație, prin betonarea spațiului dintre cadrul purtător și radiar, astfel încît să poată dăinui multe secole în continuare.

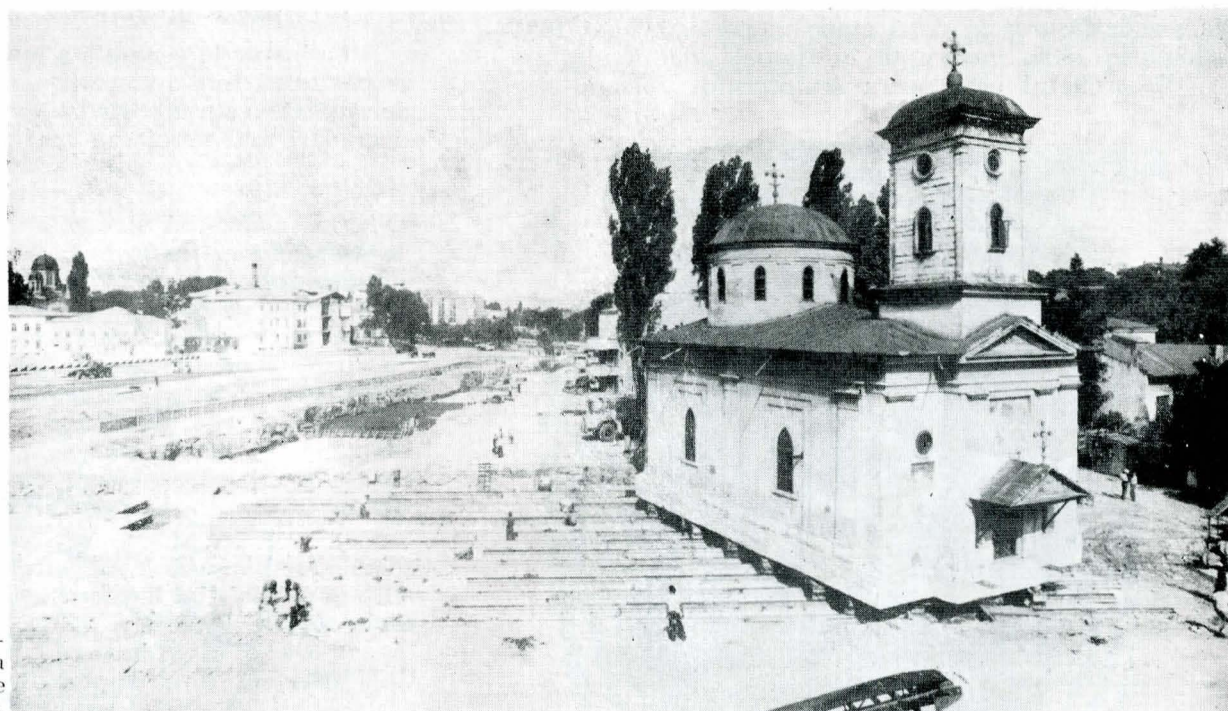
Monumentul în timpul operației de deplasare; Deplasarea s-a efectuat pe distanță de 49 m cu două troluri electrice.

Noul amplasament a fost fixat la o distanță de 49 m; pentru a se păstra aceeași orientare, deplasarea s-a efectuat sub un unghi de $23^{\circ}00'$ față de axele principale, fără o rotire a bisericii, fiind astfel prima lucrare de translație de acest gen (vezi foto).

f. Deplasarea bisericii a fost executată, în ziua de 19 iulie 1984, cu două troluri electrice cu reductoare de viteză; operația a durat 18 ore, viteza de deplasare fiind de 2,56 m.
