## CERCETĂRI PRIVIND TURNUL COLȚEI DIN BUCUREȘTI

PANAIT I. PANAIT

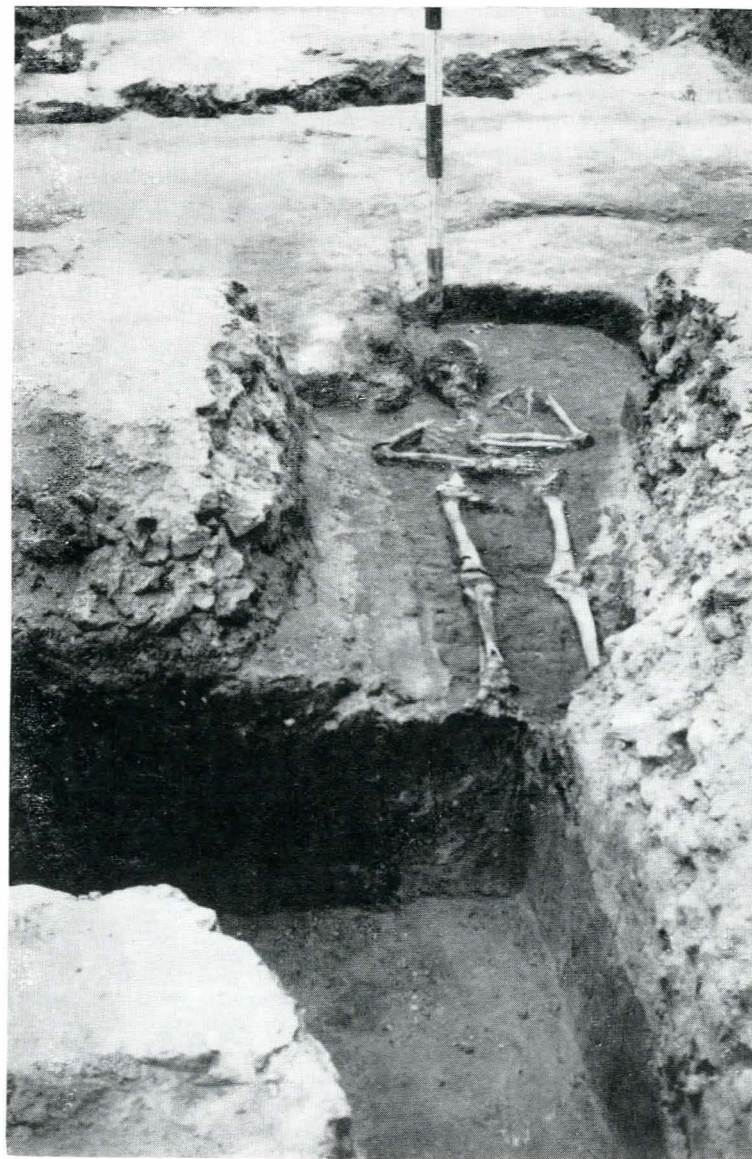
Fig. 5. Mormint din necropola veche aflat în imediata apropiere a colțului sud-estic al Turnului.
