DATE NOI CU PRIVIRE LA EVOLUȚIA ANSAMBLULUI DE ARHITECTURĂ MEDIEVALĂ DE LA STREHAIA

VOICA MARIA PUȘCAȘU

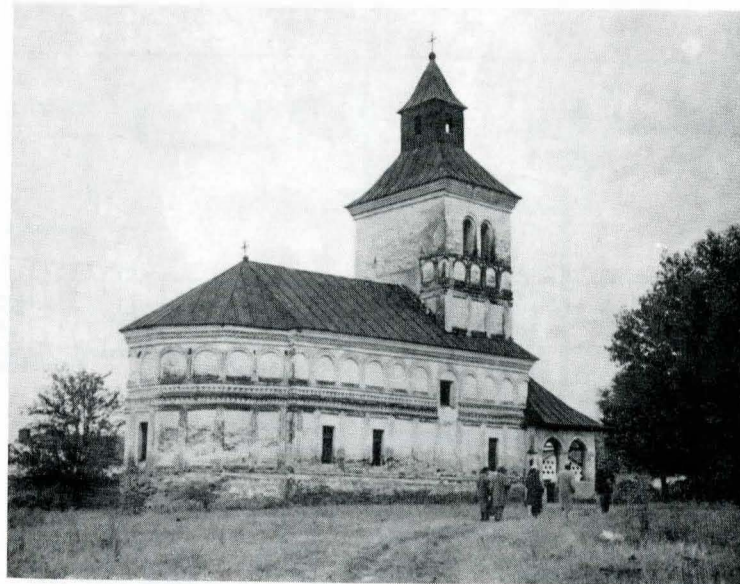
Fig. 3. Biserica mănăstirii Strehaia

Biserica mănăstirii Strehăia se încadrează, ca monument, în arhitectura Țării Românești din secolul al XVII-lea (fig. 3), particularitățile sale de structură conferindu-i o pregnantă individualitate în cadrul seriei lăcașurilor de cult ridicate în timpul domniei lui Matei Basarab¹².

După cum se știe (fig. 3), fațadele bisericii mănăstirii Strehia sînt împărțite în două registre inegale (cel inferior fiind mai înalt) printr-un ciubuc încadrat de două rînduri de zimți din cărămidă dispusă pe colț. Registrul inferior este împărțit în panouri dreptunghiulare cu lățimea variabilă, prin grupuri de cîte trei ciubuce verticale ce încadrează cîmpul propriu-zis al panoului. Cu rare excepții, ce vor fi prezentate la timpul potrivit, cîmpul panourilor dreptunghiulare sugerează, prin alternarea culorilor roșu și alb (ultima fiind cea a spoielii aplicate pe tencuială), finisajul în cărămidă aparentă (fig. 10). Pe ciubucele verticale și orizontale ce delimitează ocnițele, cărămizile zugrăvite sînt dispuse în așa fel încît să realizeze un cadru din benzi bicolore în zigzag.

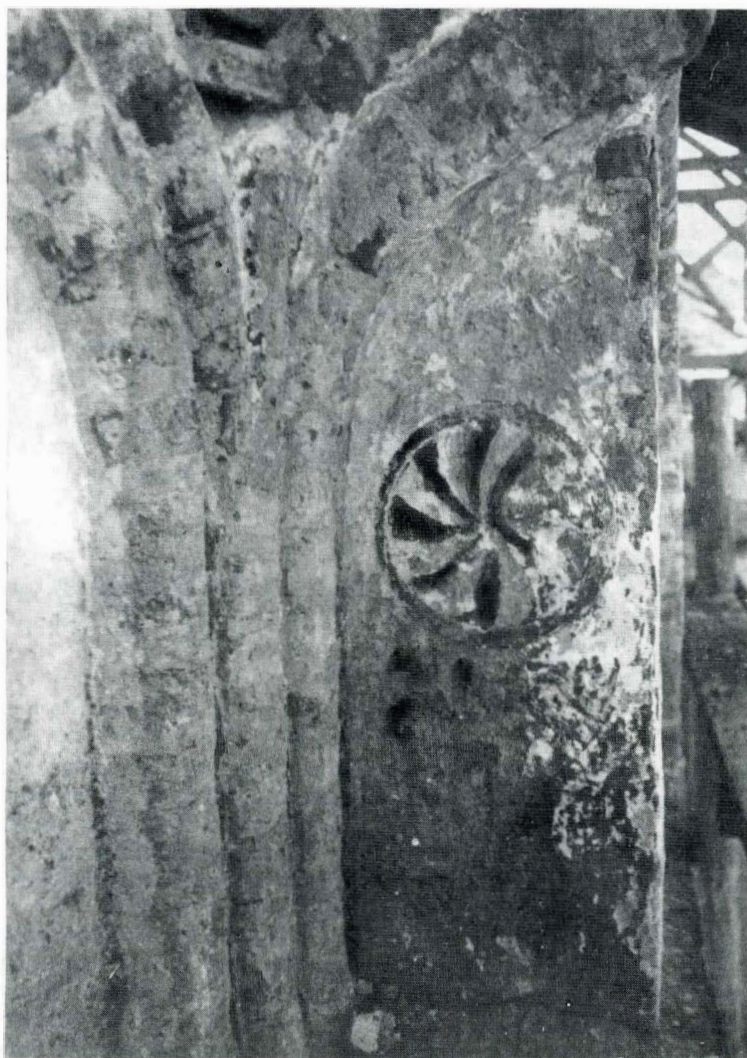
Fig. 7. Rozetă de pe latura de nord-est a altarului.

În momentul începerii lucrărilor de cercetare, fațadele bisericii erau acoperite cu mai multe straturi de spoială; însă unele zone din registrul inferior lăsau să se întrevadă finisajul inițial al fațadelor ce imita, prin zugrăvire bicromă, apareiajul de cărămidă, iar pe latura nord-estică a altarului se vedea distinct un fragment de rozetă realizat prin zugrăvirea cu culoare roșie (fig. 7).

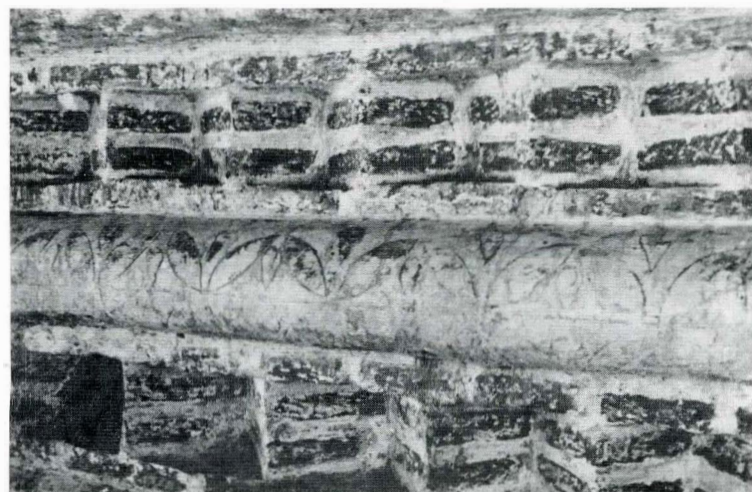
Fig. 9. Motiv decorativ zugrăvit pe ciubucul briului.

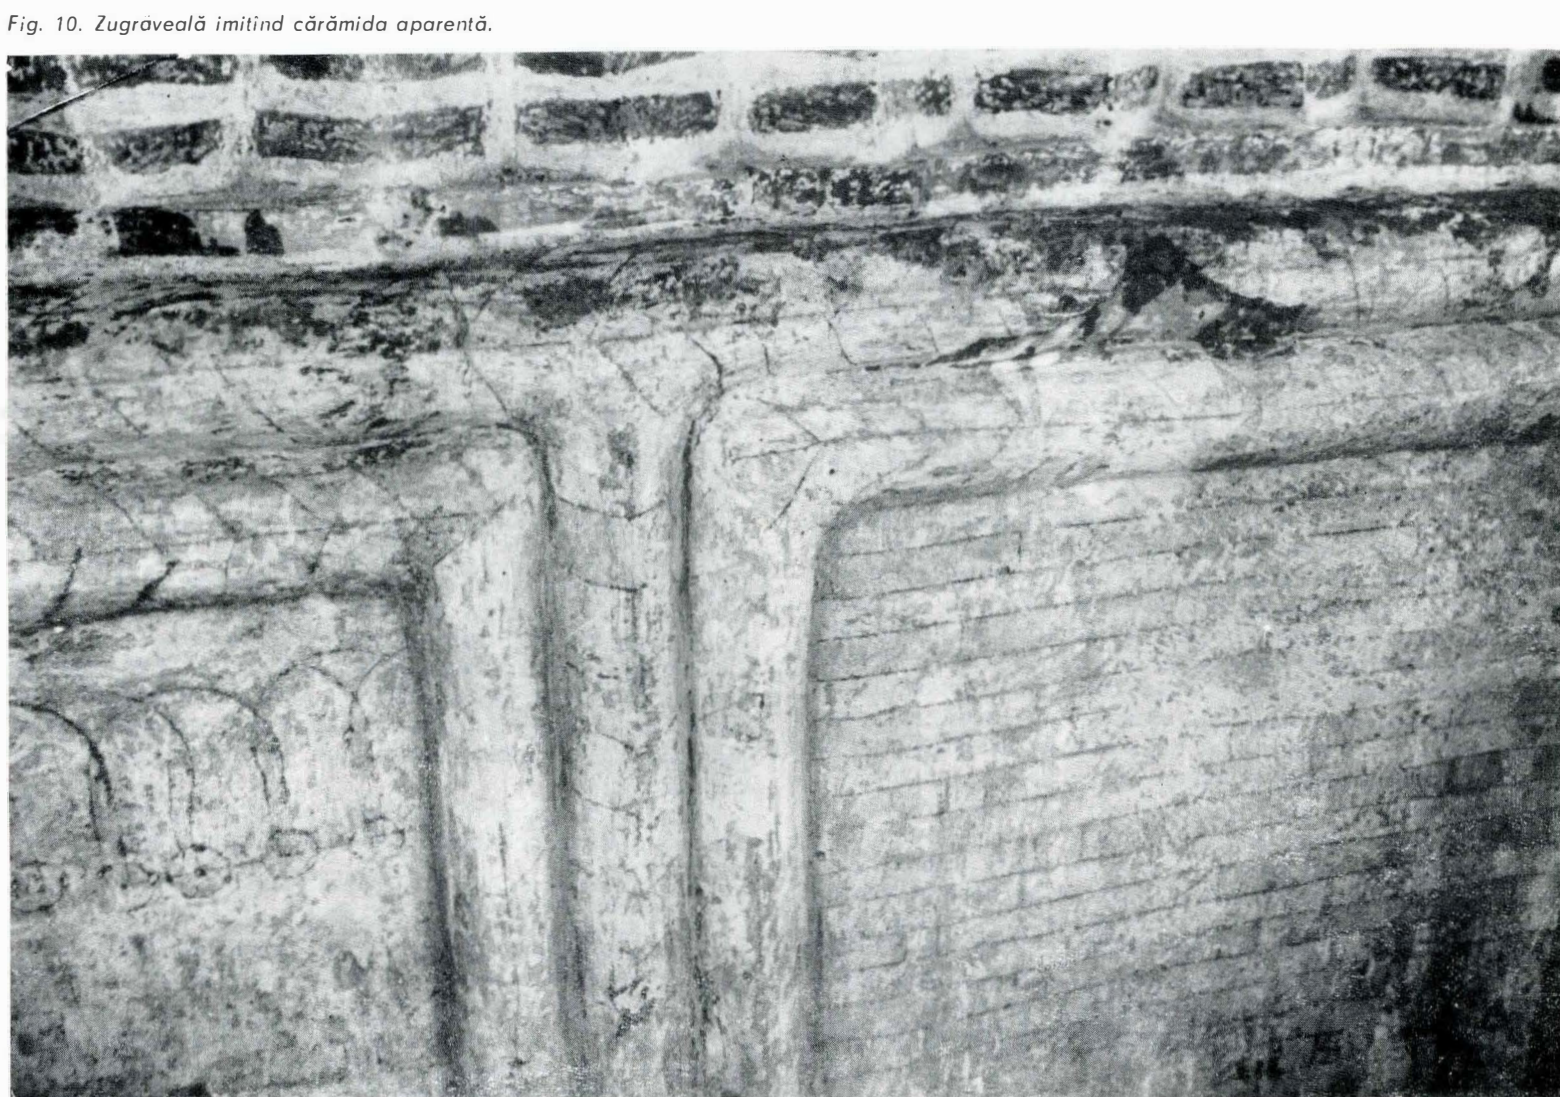
Fig. 10. Zugrăveală imitind cărămida aparentă.

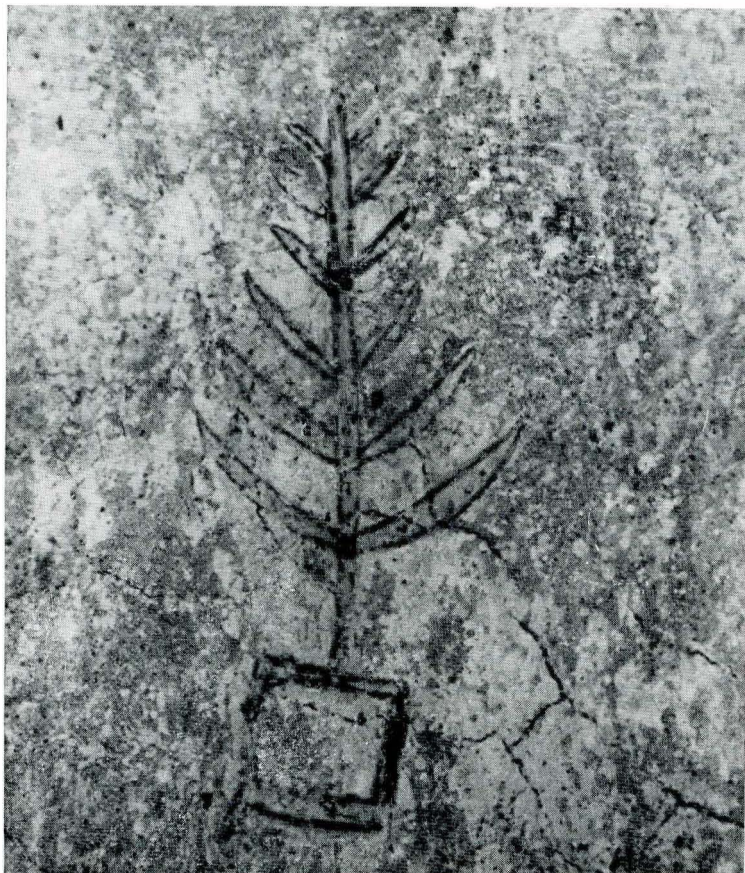
Fig. 25. Reprezentări de elemente vegetale.

- reprezentări antropomorfe (schițarea de siluete umane) (fig. 19);
- reprezentări zoomorfe (porumbei, păuni, cerbi) (fig. 19);
- reprezentări ale unor elemente vegetale (arbori, flori) (fig. 19, 25, 26).
