Așezată pe terasa mijlocie a Dunării, într-o poziție strategică dominantă, cetatea Severinului își păstrează și astăzi ceva din nimbul de forță și măreție pe care l-a radiat timp de aproape trei secole. Deținând controlul unei importante treceri spre Banat și Transilvania, pământul Severinului cîț și cetatea, puncte convergente ale intereselor marilor puteri din Europa secolelor XIII–XVI, au constituit un permanent obiect de dispută, stăpînirea acelei zone însemnînd de fapt stăpînirea punții de legătură între Europa răsăriteană și cea apuseană.

*Incinta de sud cu turnurile* (fig. 1, 2).

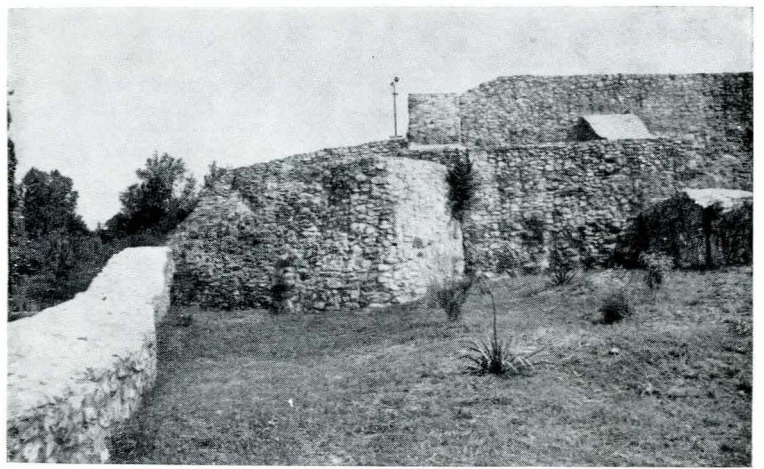
Fig. 3. Incinta de sud, turnul de sud-est.

*Turnul de sud-est* (fig. 3, 4).

Se prezintă aproape sub forma unui pătrat cu laturile de 5,90×5,60 m. El face corp comun cu incinta și comunică cu interiorul cetății printr-o ușă. Această intrare este descoperită încă din 1869 de către Cezar Bolliac. Intrarea este făcută în formă de crenel cu deschiderea de 2,10 m spre turn și 1,40 m spre interiorul cetății, dimensiunile fiind luate jos la prag. Partea superioară este făcută în boltă, avînd aceeași deschidere. Bolta susține zidul de incintă. Înălțimea porții este de 2,84 m. Zidurile turnului variază ca grosime, mergînd de la 1,95 m pînă la 2,05 m.

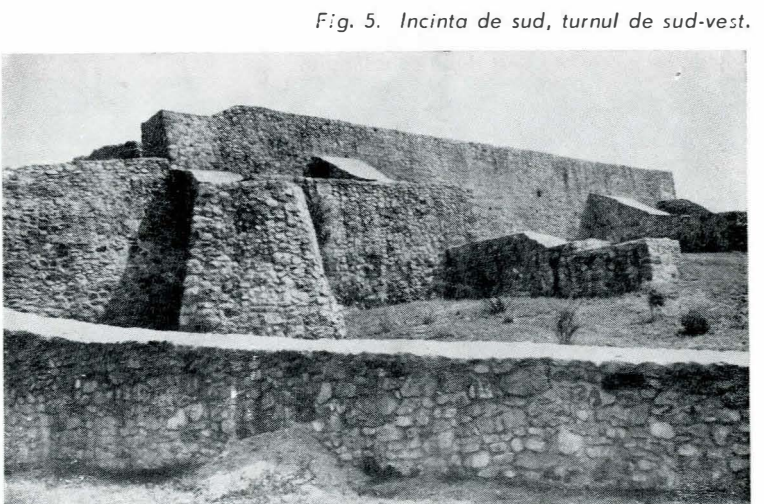
Fig. 5. Incinta de sud, turnul de sud-vest.

*Turnul de sud-vest* (fig. 5, 6).

Este construit tot din piatră de râu cu mortar, făcînd corp comun cu incinta, avînd zidurile groase de la 1,80–1,86 m. Forma lui este asemănătoare cu a celui alt, înscriindu-și laturile aproape în forma unui pătrat, avînd dimensiunile de 5,10–5,15 m. Înălțimea zidurilor care se mai păstrează la cele două turnuri ajunge în unele locuri pînă la aproximativ 4 m.

Dacă la primul turn găsim o intrare din cetate, la acesta – intrarea lipsește și nu comunică nici cu exteriorul. Probabil că intrarea în el se făcea dinspre cetate cu ajutorul unei scări de frînghie. Cu laturile mari de est și vest, incinta de sud face colțuri aproape în unghi drept (fig. 2).
